Informe Técnico N° A7177

EVALUACIÓN DE PELIGROS GEOLÓGICOS POR MOVIMIENTOS EN MASA EN LA QUEBRADA ABANCAYHUAYCO-LUCMA

Departamento Cusco
Provincia La Convención
Distrito Vilcabamba

SETIEMBRE
2021

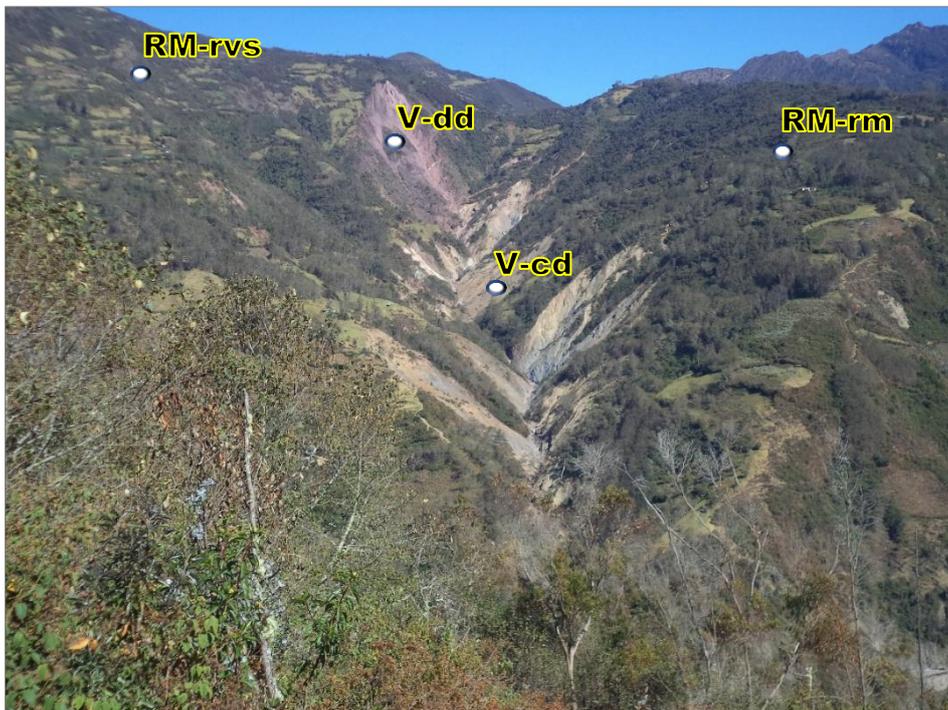
Subunidad de montañas modeladas en rocas metamórficas (RM-rm): Relieve modelado en afloramientos de la Formación Ananea, conformadas por esquistos, pizarras, intercalados con bancos de cuarcita. Por el lado noroeste, la montaña cubre gran parte de la margen izquierda de la quebrada Abancayhuayco, cuyas laderas de pendientes moderadas a escarpadas, varían de 20° a 65°, con cimas subredondeadas a agudas. En la parte alta son disectados por una red de drenaje dendrítica, resaltado principalmente la quebrada referida (figura 3).

Figura 3. Vista de las unidades geomorfológicas en la quebrada Abancaypata: montañas modeladas en rocas metamórficas (RM-rm), montañas modeladas en rocas volcano sedimentarias (RM-rvs), Vertiente de deslizamiento (V-dd) y Vertiente coluvio deluvial (V-cd).

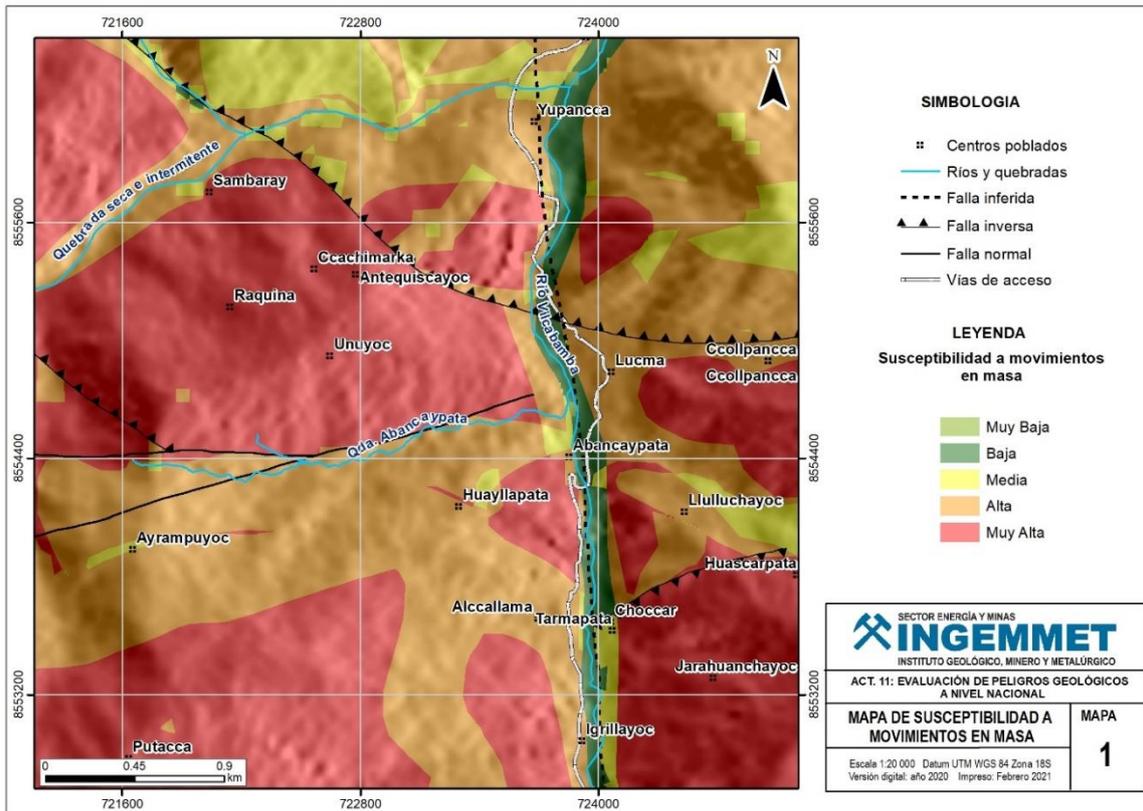
Mapa 1. Mapa de susceptibilidad a movimientos en masa de la quebrada Abancayhuayco. Fuente: Vílchez et al., 2020.

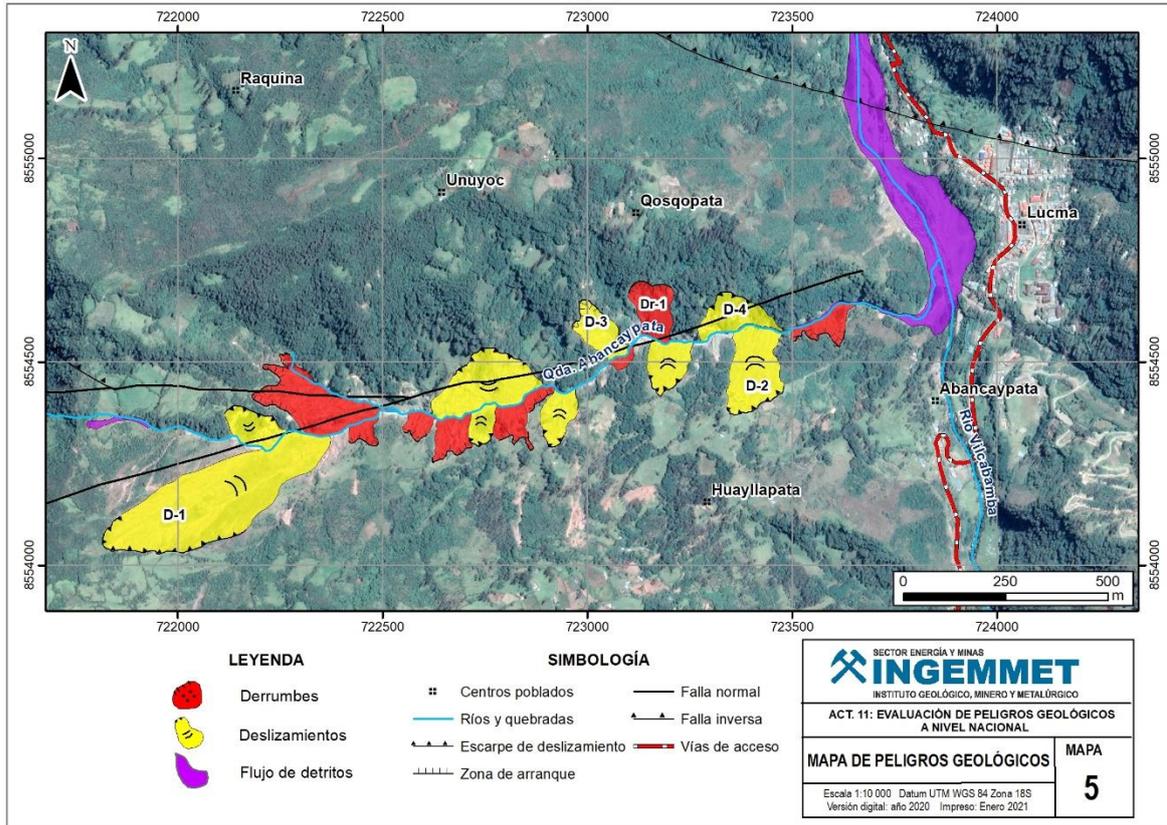
Mapa 5. Cartografía de peligros geológicos en la quebrada Abancayhuayco, distrito de Vilcabamba, provincia de La Convención, departamento Cusco.
