INFORME DE EVALUACIÓN DEL RIESGO ORIGINADO POR FLUJO DE LODO DE LA QUEBRADA ZAPARO A INMEDIACIONES DEL COUNTRY CLUB DE ILO, DISTRITO DE PACOCHA, PROVINCIA DE ILO, DEPARTAMENTO DE MOQUEGUA

AGOSTO 2021

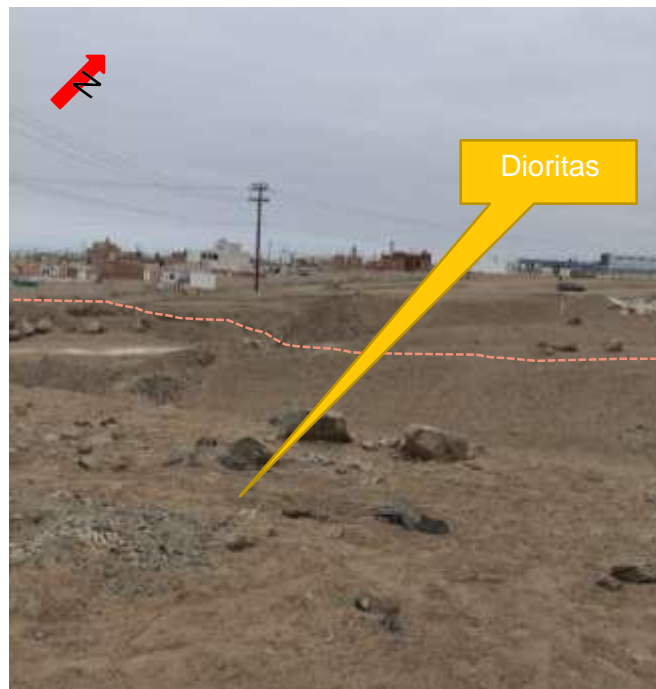
Figura 05. Dioritas identificadas en las lomadas bajas hacia el suroeste, este y sureste de la zona de estudio, también afloran en la zona de playa erosiva.

Conformada por rocas intrusivas de Dioritas del batolito costanero, identificado en las lomadas bajas en roca intrusiva a inmediaciones del valle del río Ilo y también afloran cerca a la playa de esta zona, representa el 11% del área cartografiada (Figura 05).

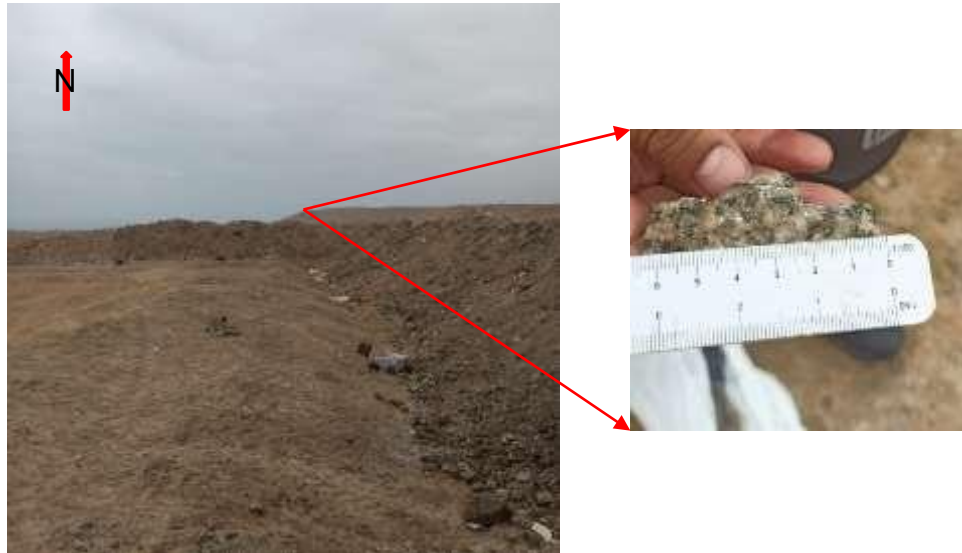
Figura 06. Muestra de granodioritas identificadas en la parte norte de la zona de estudio hacia y en las lomadas de roca intrusiva.

Conformada por rocas intrusivas del tipo granodiorita del batolito costanero, identificado en las lomadas pequeñas al noreste de roca intrusiva a inmediaciones del Country Club de Ilo, representa el 14 % del área cartografiada (Figura 06).

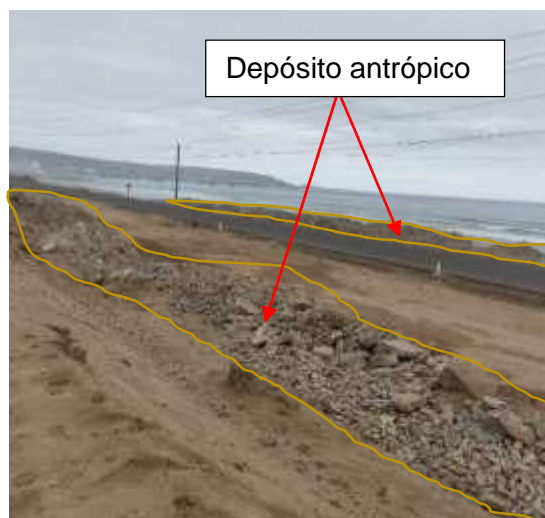
Son materiales inconsolidados acarreados y depositados por actividad humana (movimiento de material en canteras dentro del cauce de quebradas que se encuentran aguas arriba del Country Club de Ilo), están conformados por gravas subredondeadas y subangulosas con arenas limosas de naturaleza generalmente intrusiva y metamórfica removidas y distribuidas o apilados para su venta a la Industria de construcción civil.

Cabe destacar que también pueden ser materiales mal seleccionados inconsolidados, con residuos acarreados y depositados por actividad humana, es decir son desmontes o rellenos conformados por bloques, gravas, ladrillos arenas, arcillas, bolsas y basura, ubicados como montículos frente a la zona de las playas de esta zona.

Figura 08. Identificación de depósito antrópico (desmonte y basura) sobre la planicie aluvial compuesta por arenas y fragmentos subredondeados en su mayoría intrusivos.

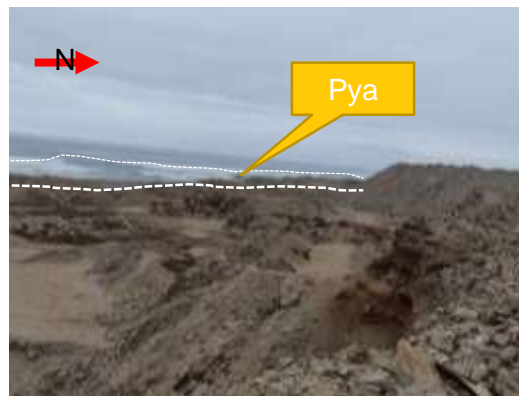
Geoforma de origen depositacional y erosional a la vez, en este caso son playa de erosión fuerte. generadas por la acción marina (olas), se presentan en forma de extensiones longitudinales limitan desde el borde litoral hasta un ancho aproximado de 80 m, están conformada por rocas erosionadas y fragmentos achatados de rocas intrusivas, presentan pendientes muy bajas, ocupa el 1.5% del área cartografiada (Figura 10).

Figura 10. Identificación de playa de rocas con poca sedimentación en la playa, generalmente es una playa de rocas erosionadas que se adentra al mar.

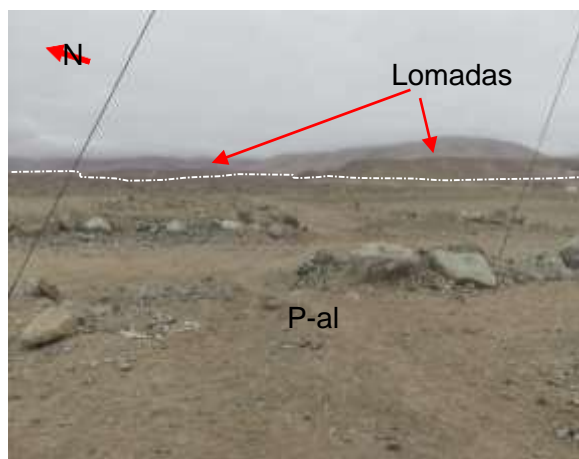
Geoforma semi-llana, es de origen depositacional y a la vez erosional, se encuentra disectada por quebradas estacionales activas e inactivas, limitan con las lomadas y faja de playa en zona bajas y con las laderas de montañas en las partes altas, conformadas por depósitos aluviales 01, ocupan el 43 % del área cartografiada. (Figura 11).

Figura 11. Identificación de planicie aluvial nótese la geoforma plana conformada por gravas y bloques subangulosos y subredondeados llegan hasta el límite de la playa. al mar.

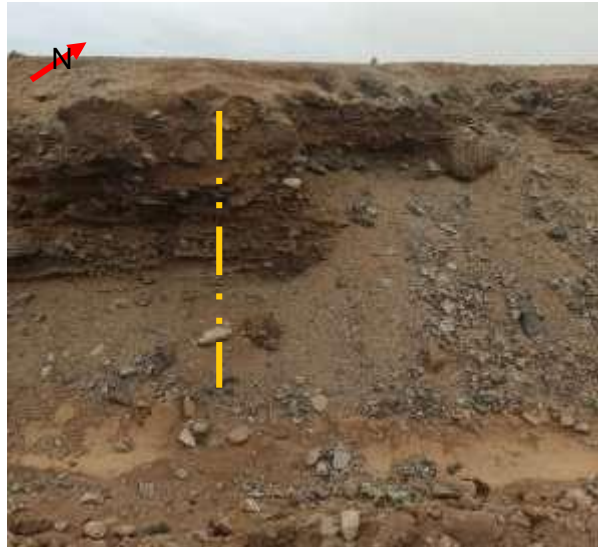
Geoforma de origen depositacional y denudacional, presentan forma de graderías o bancos a ambos márgenes de quebradas estacionalmente activas como la quebrada Zaparo, conformados por depósitos aluviales 2, presenta altura de aproximadamente mayor a 1.10m. Esta unidad ocupa el 2 % del área cartografiada (Figura 12).

Figura 12. Terraza aluvial de 3 m aproximadamente en las partes medias conformadas por depósitos aluviales 02, a ambos lados del cauce de la quebrada Zaparo.

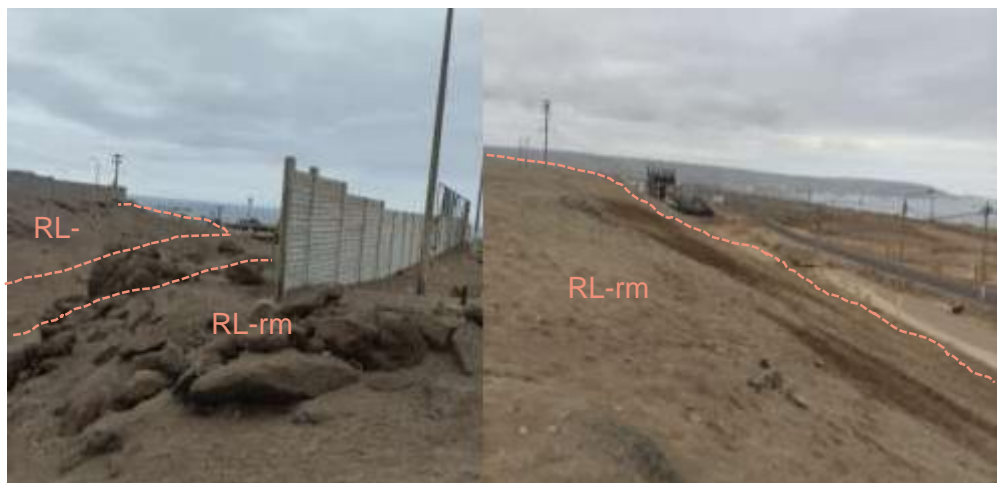
Geoforma de origen endógeno o tectónico (orogenia andina, epirogénesis, fallamientos, etc.) y exógenos (denudación), en la zona constituyen elevaciones menores a 40 m, cuya ubicación predomina a inmediaciones del cauce aluvial de la quebrada Zaparo, limitando con la planicie aluvial. ocupa el 23.5% del área cartografiada (Figura 16).

Figura 16. Vista de lomadas de roca intrusiva alterada, indiferenciadamente yace una pequeña capa de arena eólica.

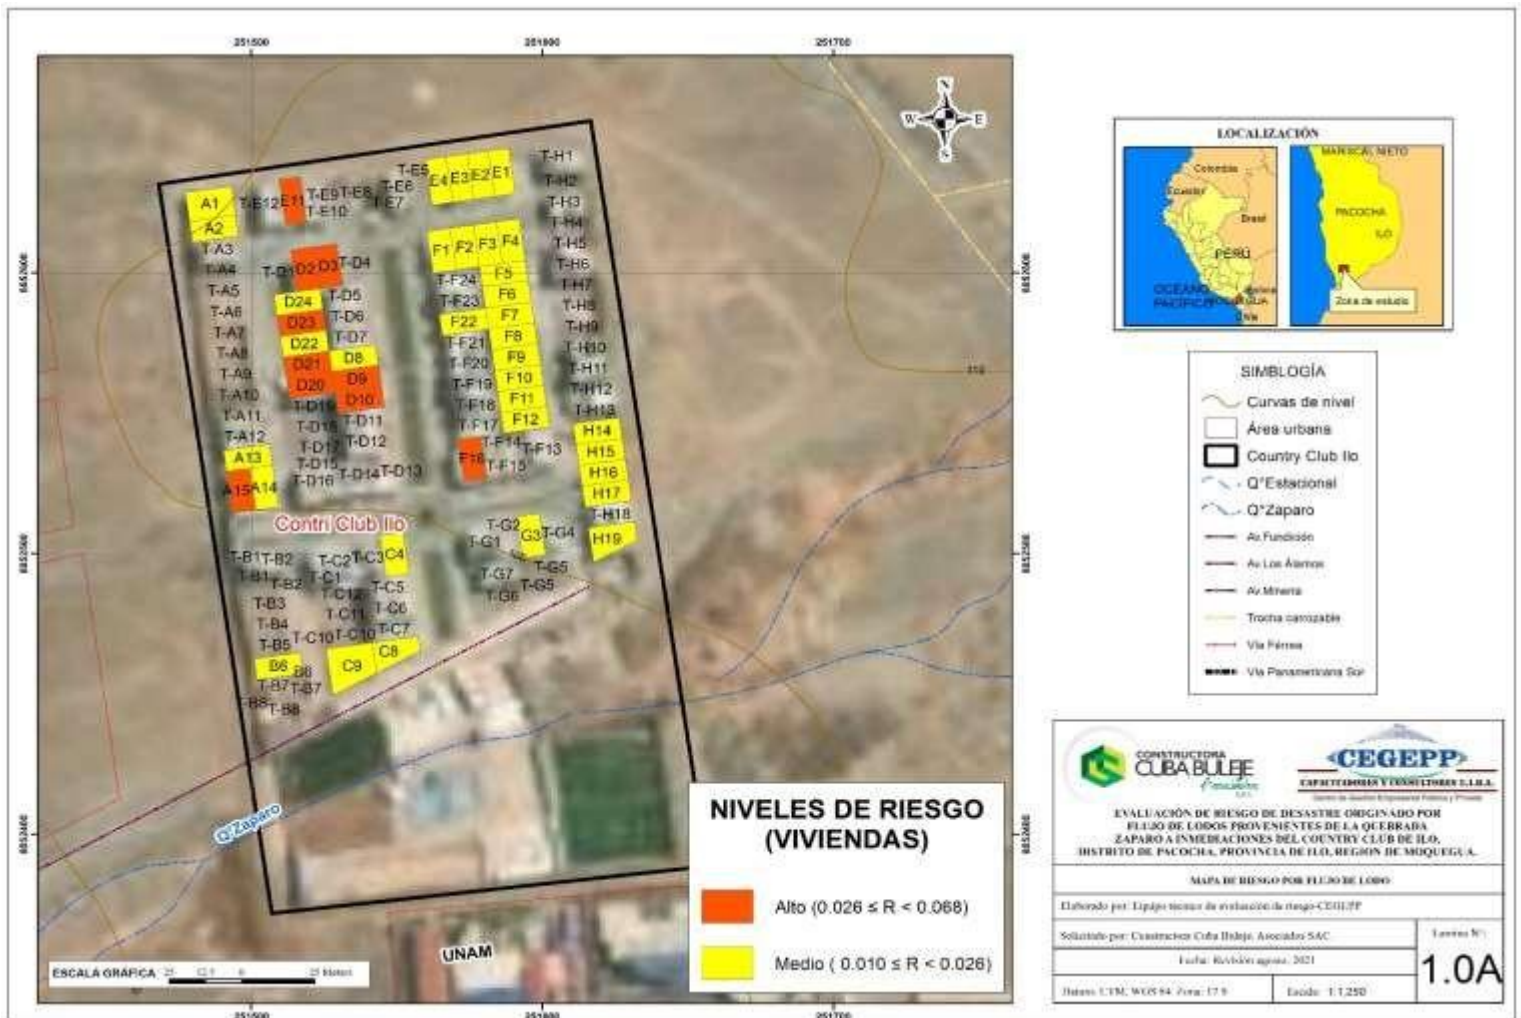
Figura 31. Niveles de riesgo en las viviendas del condominio del Country Club de Ilo

El daño probable en el Country Club de Ilo estimado es de 4 viviendas por estar más próximos al peligro equivalente al 10%, mientras que el daño probable en la zona recreativa del Country Club sería aproximadamente del 80%.

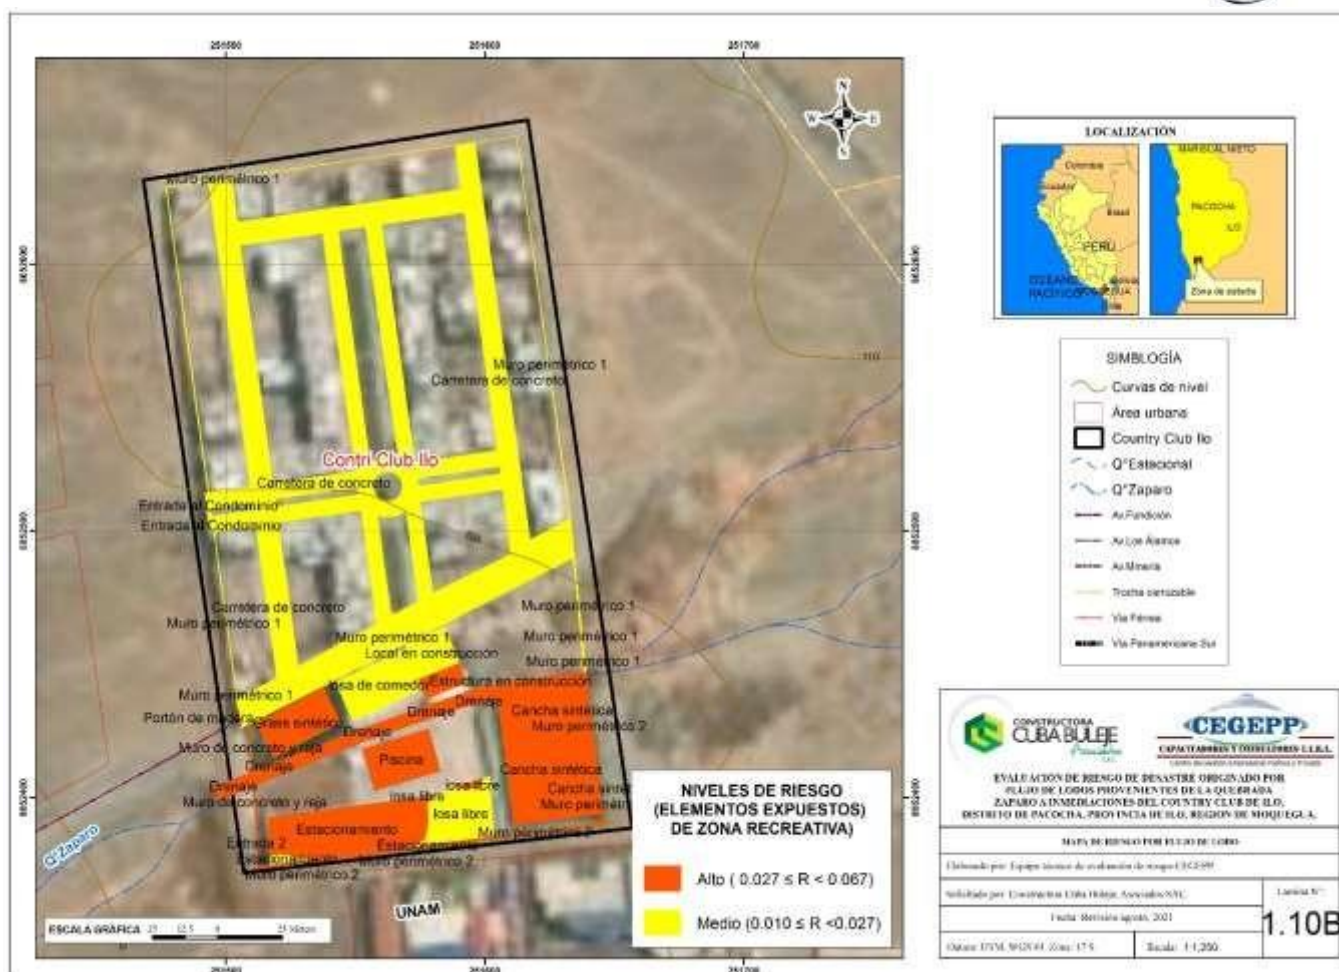
Figura 32. Niveles de riesgo de los elementos expuestos de la zona recreativa del Country Club de Ilo.

Los niveles de riesgo por flujo de lodo para los elementos expuestos de la zona recreativa se presentan a continuación:
