DIRECCIÓN DE GEOLOGÍA AMBIENTAL Y RIESGO GEOLÓGICO

Informe Técnico N° A7187

EVALUACIÓN DE PELIGROS GEOLÓGICOS EN EL SECTOR DE OCTUYOJ-MANÁS

Departamento Lima
Provincia Cajatambo
Distrito Máнас

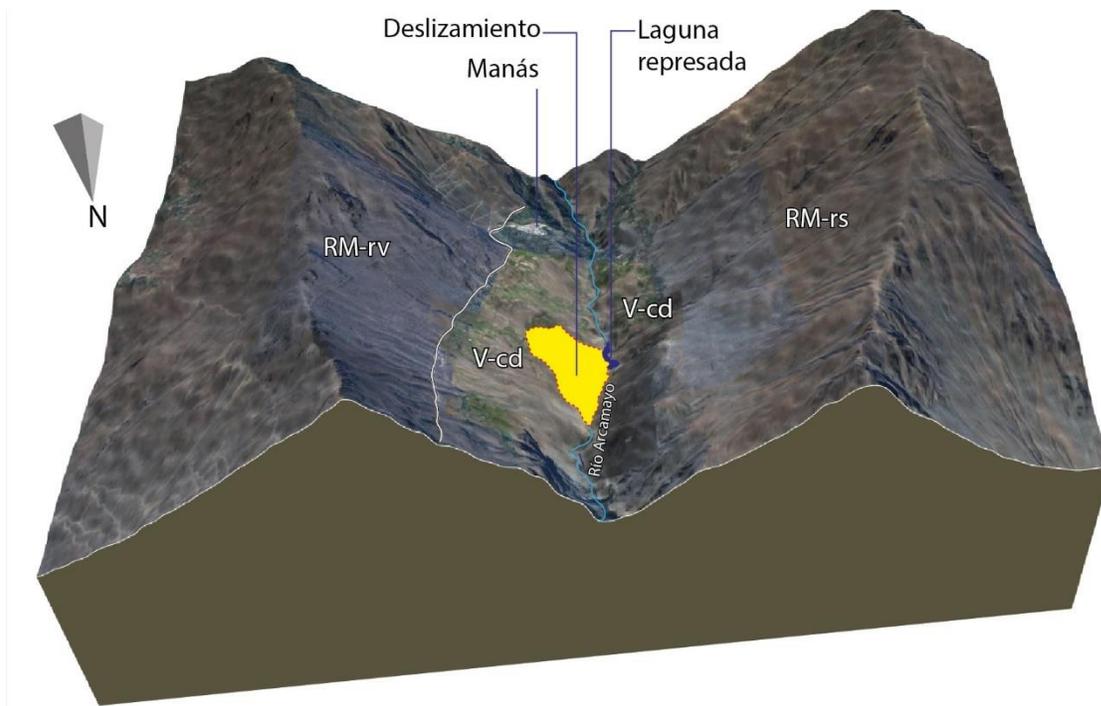
Figura 04: Esquema de las unidades geomorfológicas identificadas en el sector de Manás.

Estas geoformas presentan pendientes predominantes, de muy fuerte a escarpada (25° - 45°), son fáciles de remover.

Se encuentran ampliamente desarrollados en las laderas de la margen derecha del río Arcamayo, formada por los depósitos de deslizamientos antiguos y recientes.

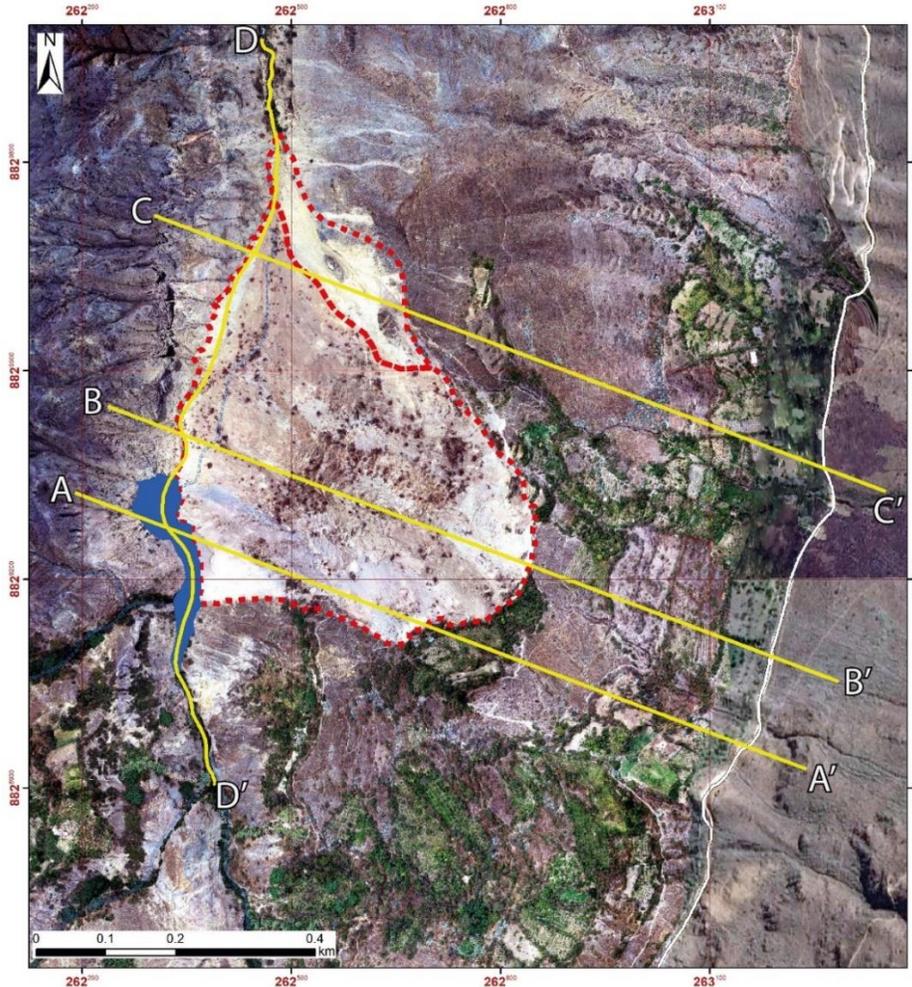
Figura 18: Se muestra el deslizamiento delimitado con línea roja (punteada) y las líneas de los perfiles A-A', B-B', C-C' y D-D'.

Para poder extraer información, de las dimensiones de la presa formada y otros datos se realizaron perfiles A-A', B-B', C-C' y D-D'. Figura 18.

Para obtener los parámetros propuestos por Costa y Schuster (1988), se usaron los perfiles D-D'.
