**Informe Técnico N° A7189**

# EVALUACIÓN DE PELIGROS GEOLÓGICOS POR MOVIMIENTOS EN MASA EN EL CENTRO POBLADO DE RAMPAC CHICO

Departamento Áncash  
Provincia Carhuaz  
Distrito Carhuaz

NOVIEMBRE  
2021

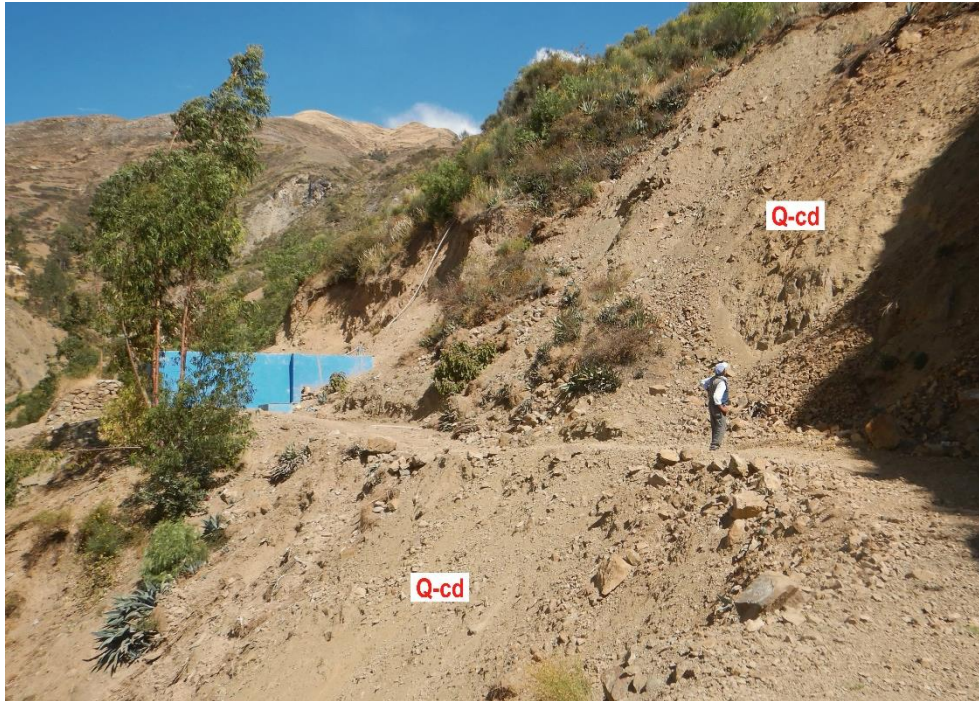
Depósito constituido por bloques de gravas, guijarros con clastos de naturaleza litológica heterogénea, subangulosos a angulosos, envueltos en una matriz limo arenoso-arcilloso, acumulados al pie de laderas prominentes, como material de escombros que han sufrido transporte, (figura 7).

**Figura 7.** Depósitos coluvio deluvial formado por fragmentos de roca angulosos de tamaño variable envueltos en una matriz limoarcilloso.

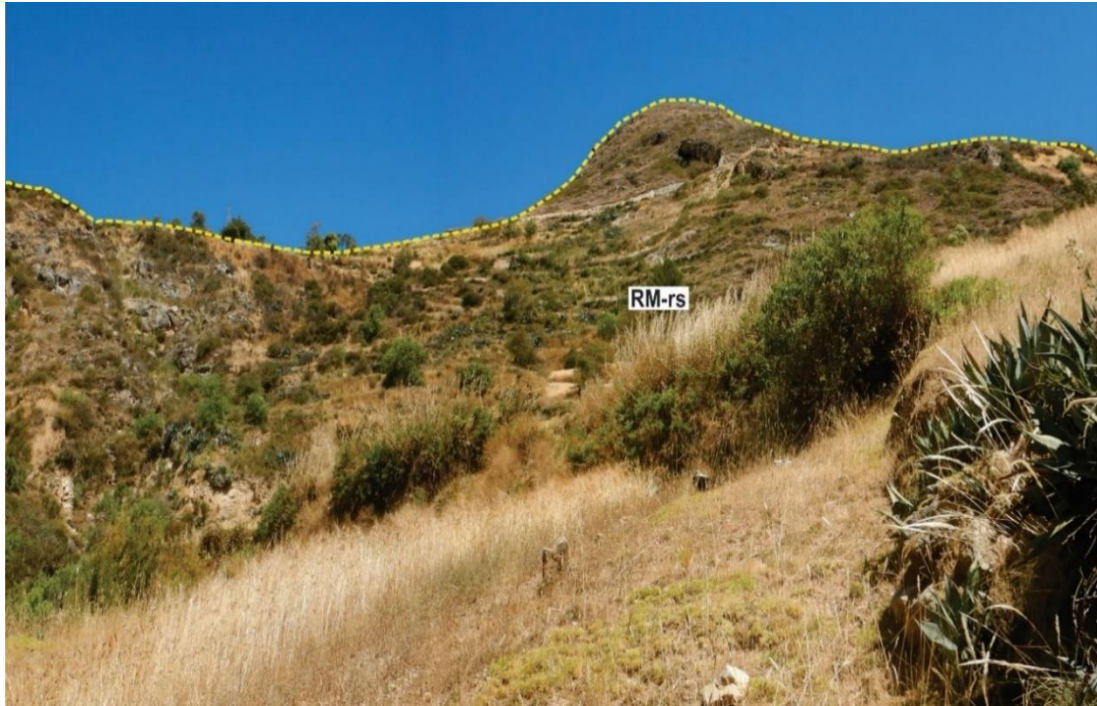
El área evaluada corresponde a montañas en afloramientos de rocas sedimentarias de la Formación Chimú: sus relieves se encuentran asociados a procesos dominantes de erosión de ladera, caídas de rocas, derrumbes y deslizamientos. Se distribuyen en forma adyacente a las zonas de fuerte pendiente y se ubican al oeste de la quebrada Atum Uran. (figuras 8 y 9)

**Figura 8.** Vista con dirección al noroeste de la unidad de montañas en rocas sedimentarias (RM-rs) de la Formación Chimú, ubicada entre las coordenadas UTM 8970358 N, 208691 E con una altitud de 3078 m s.n.m.

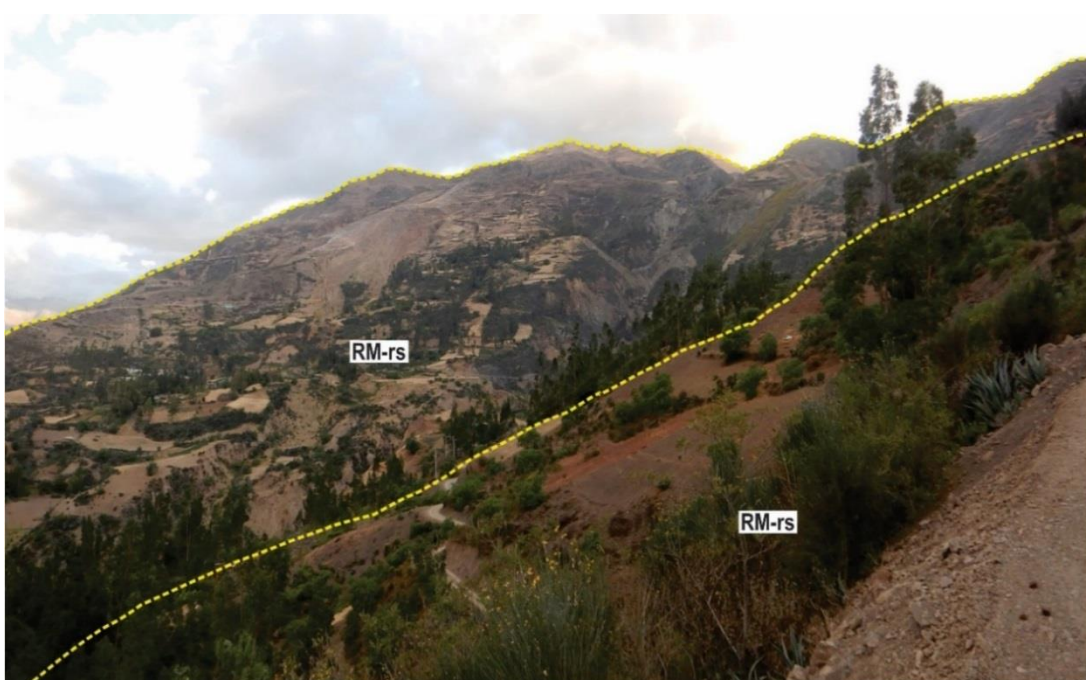
**Figura 9.** Vista de la unidad de montañas en rocas sedimentarias de la Formación Inca, Chúlec, Pariatambo en la parte alta y la Formación Chimú en la parte baja.

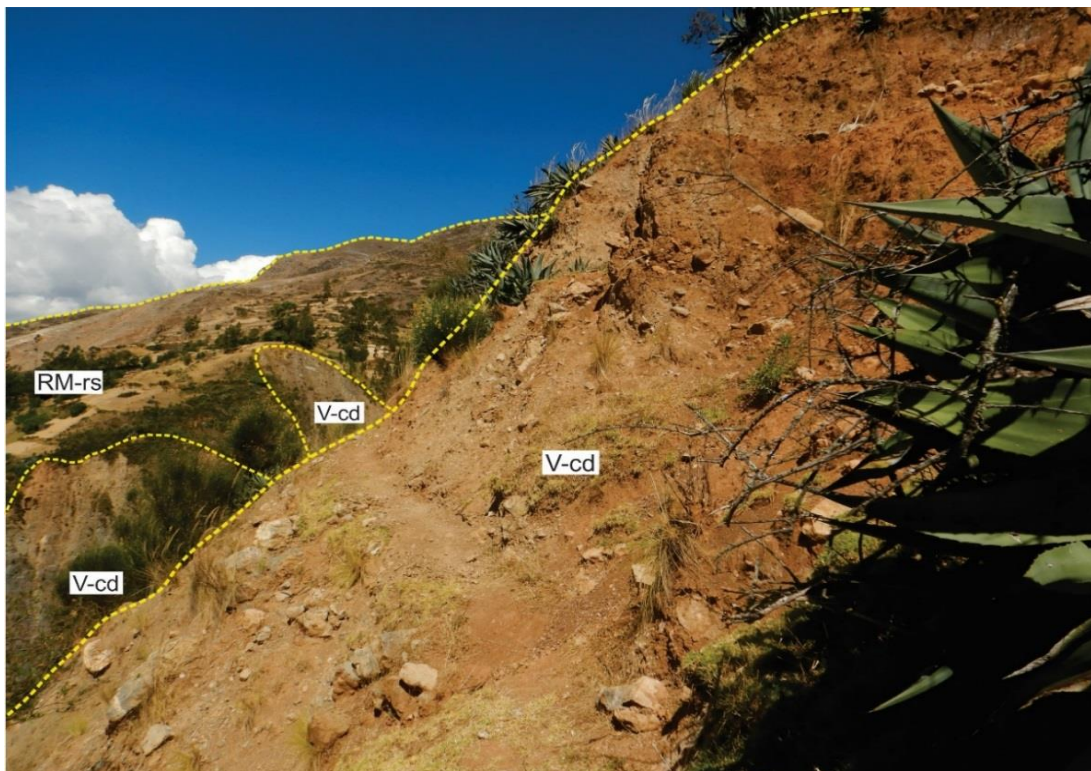
Unidad formada por la acumulación intercalada de materiales de origen coluvial (acarreados y acumulados por efecto de la gravedad) y deluvial (acumulación de material al pie de laderas, depositados por flujos de agua que lavan materiales sueltos de las laderas). Se encuentran interestratificados y no es posible separarlos como unidades individuales, estos se acumulan al pie de laderas de montañas o acantilados de valles (figura 10). Se pueden asociar geodinámicamente a la ocurrencia de movimientos en masa de tipo movimientos complejos, reptación de suelos, avalancha de detritos y flujos de detritos.

**Figura 10.** Vista de subunidad vertiente coluvio – deluvial, en la margen izquierda de la quebrada Atun Uran.
