DIRECCIÓN DE GEOLOGÍA AMBIENTAL Y RIESGO GEOLÓGICO

Informe Técnico N° A7190

EVALUACIÓN DE PELIGROS GEOLÓGICOS POR MOVIMIENTOS EN MASA EN LOS SECTORES ALTO CAPELO, LA CRUZ, SAN CARLOS, MARÍA PÍA, ABANICO Y POTOQUE

Departamento Junín
Provincia Chanchamayo
Distrito Chanchamayo

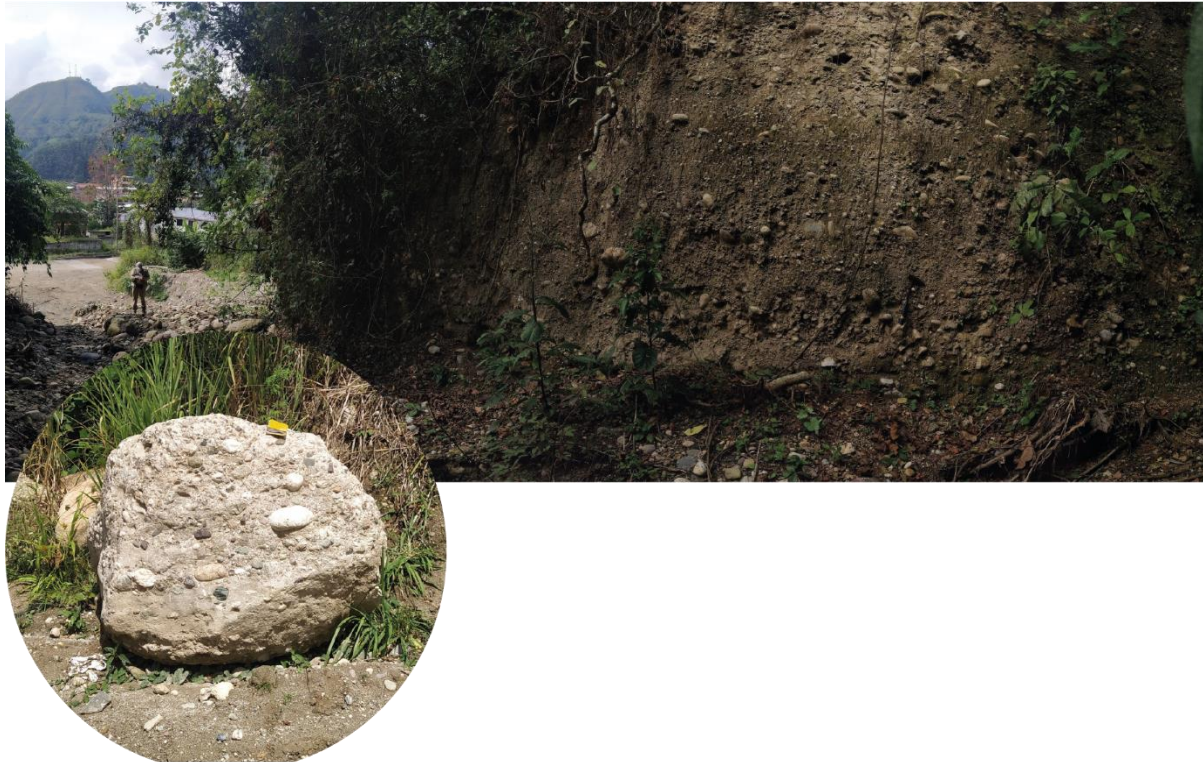
Figura 5. Conglomerados de la Formación La Merced, aflorantes al oeste de la ciudad “La Merced”.

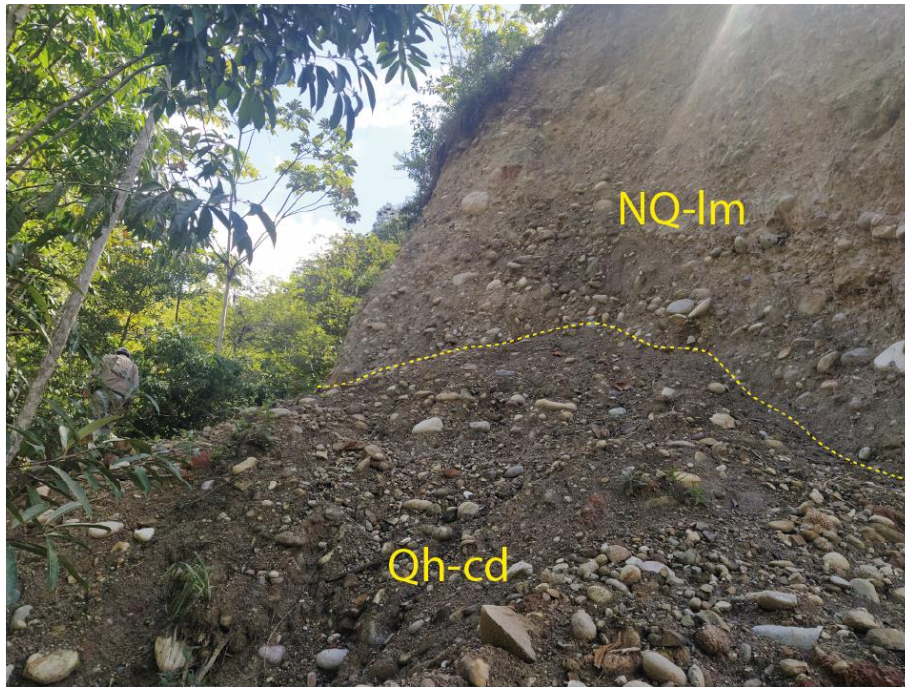
Figura 6. Depósitos coluvio-deluviales en las laderas de la quebrada María Pía.

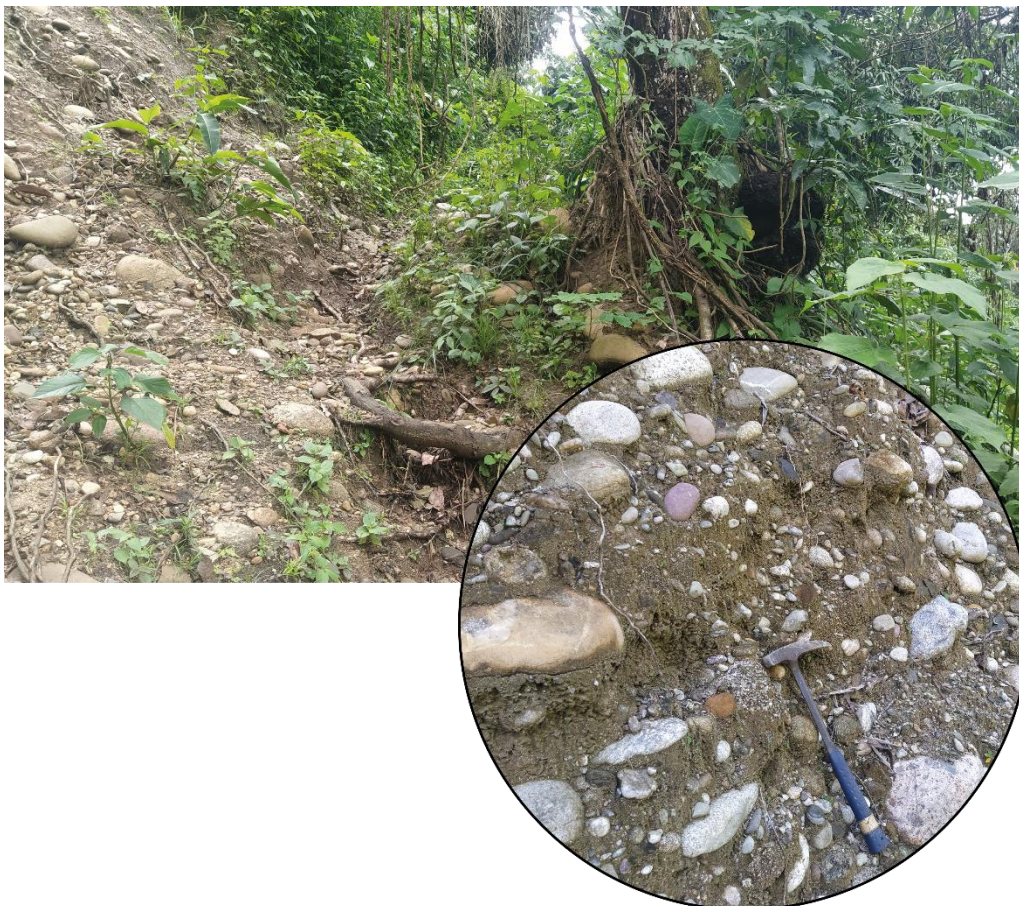
Figura 7. Depósitos coluvio-deluviales adosados a la ladera este del cerro Alto Capelo.

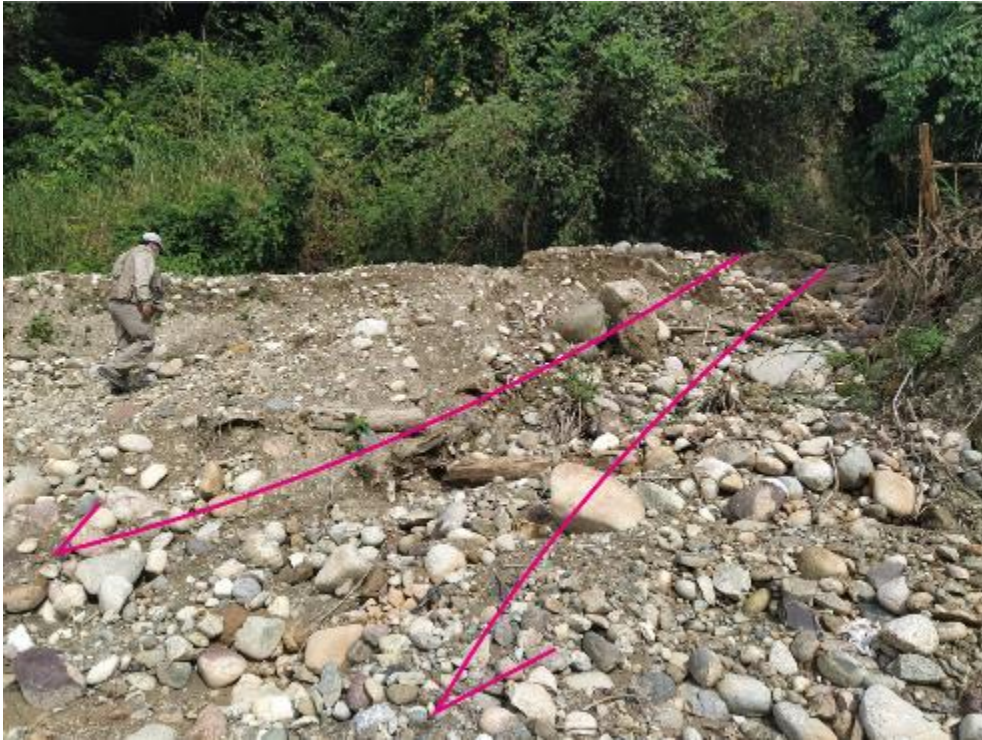
Figura 9. Depósitos proluviales en la quebrada María Pía, evidencias de flujos de detritos.

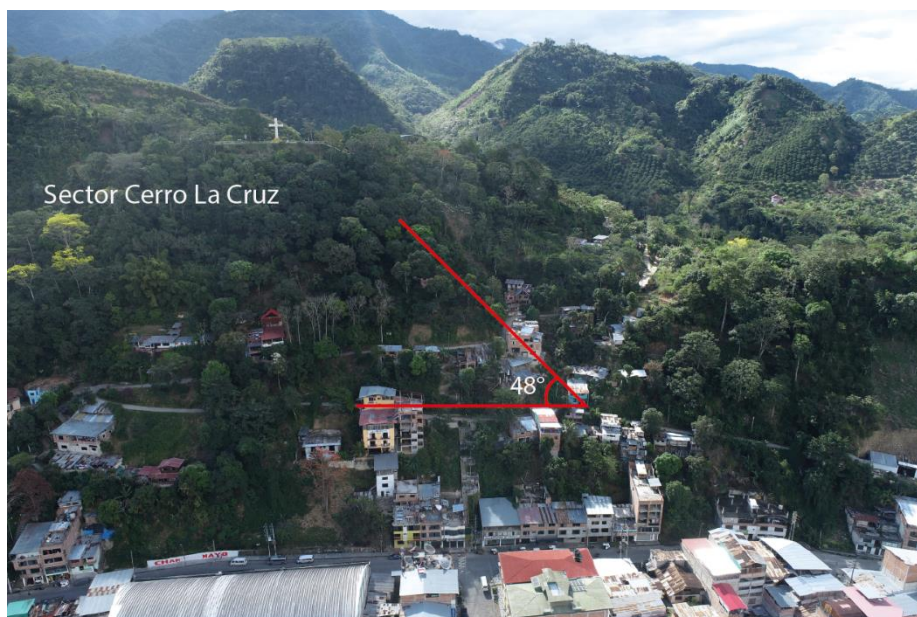
En la ladera sureste del cerro La Cruz: predominan pendientes muy fuertes o escarpadas (25° - 45°), con una cima redondeada de pendiente suave (5°). Ver figura 10.

Figura 10. Se observa la pendiente promedio de la ladera sureste del sector Cerro La Cruz,

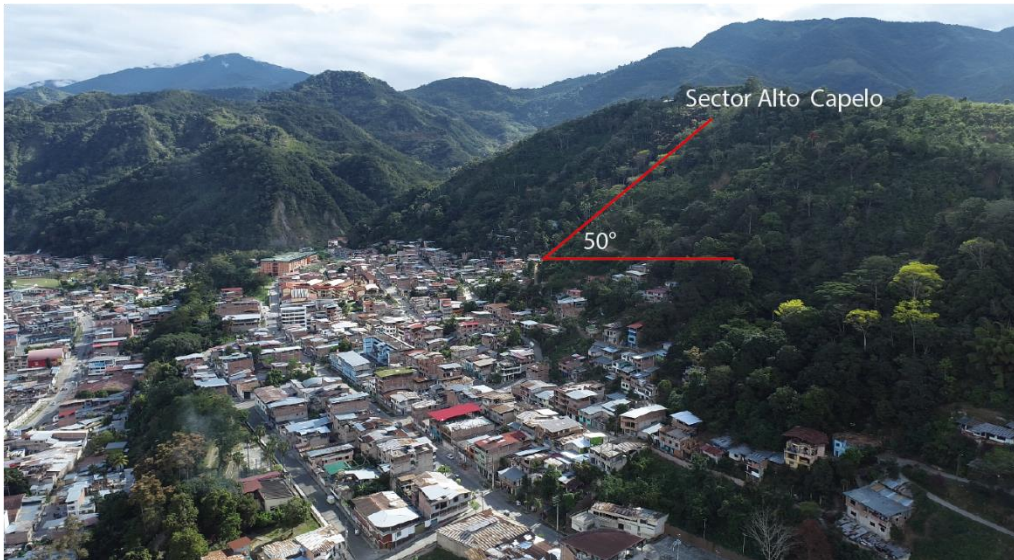
En el sector Cerro Alto Capelo predominan laderas de pendientes muy escarpadas ($>45^\circ$), ver figura 11.

Figura 11. Se observa la pendiente promedio de la ladera sureste del sector Cerro Alto Capelo,

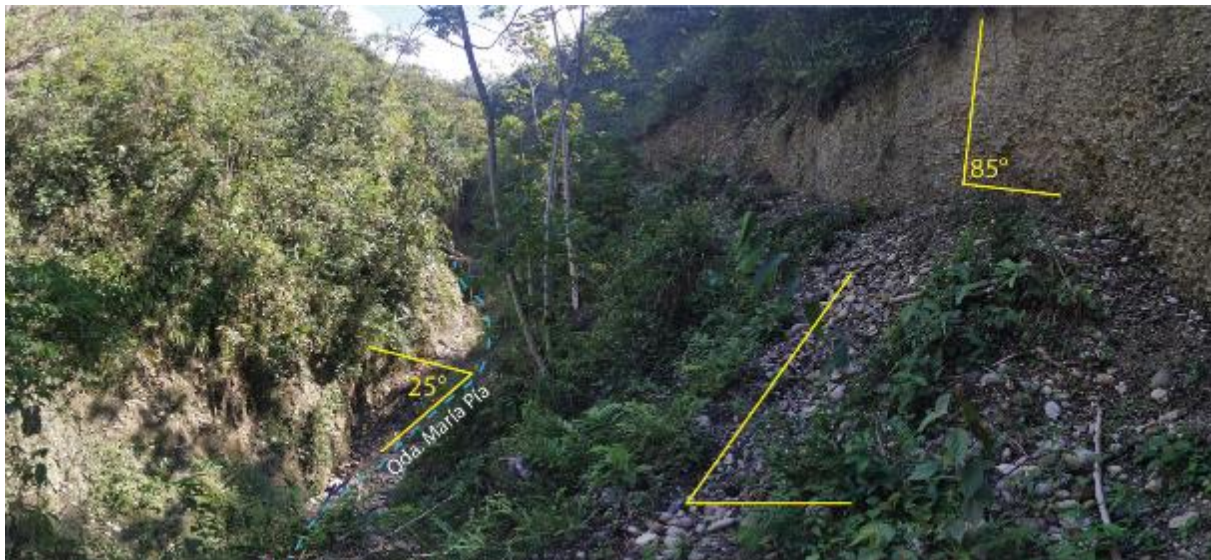
En los sectores San Carlos, María Pía, Potoque y Abanico, donde se ubican las quebradas del mismo nombre; se observan a lo largo de sus cauces pendientes muy fuertes del orden de 30° , y en sus desembocaduras en la ciudad de La Merced, cambian a terrenos con pendientes fuertes (20°).

Las laderas de las quebradas presentan pendientes muy escarpadas (85°), que favorece los procesos de erosión y el incremento de material detrítico a los cauces, que suele ser socavado por aguas de escorrentía superficial, generando flujo de detritos (huaicos).

Figura 12. Se observa las pendientes promedio en la quebrada María Pía.

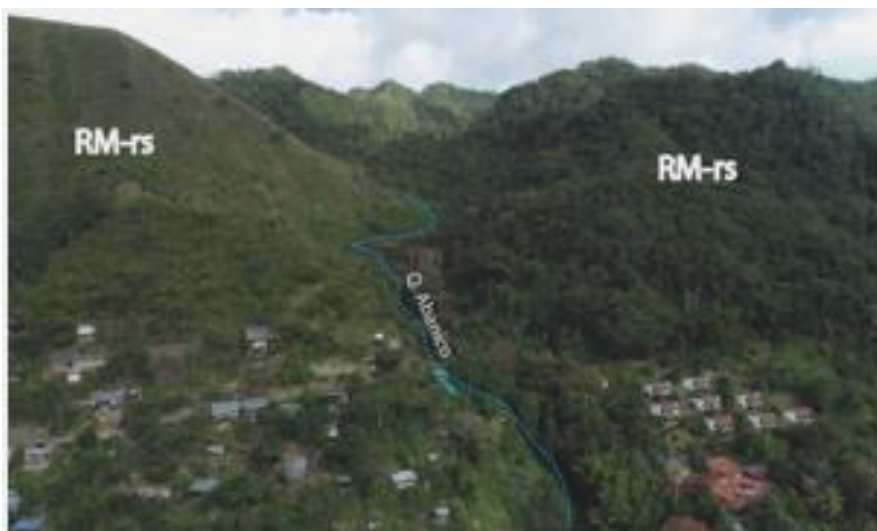
Las montañas cubren gran parte de la zona de estudio, en la margen izquierda del río Chanchamayo, se hallan disectados por los cauces de las quebradas: Del Carmen, Toro, María Pía, Abanico, Potoque y San Carlos. Las laderas de estas montañas tienen pendientes escarpadas a muy escarpadas de 35° a 80° y poseen cimas subredondeadas (figura 13).

Figura 13. Montañas en roca sedimentaria (RM-rs) disectada por la quebrada Abanico.

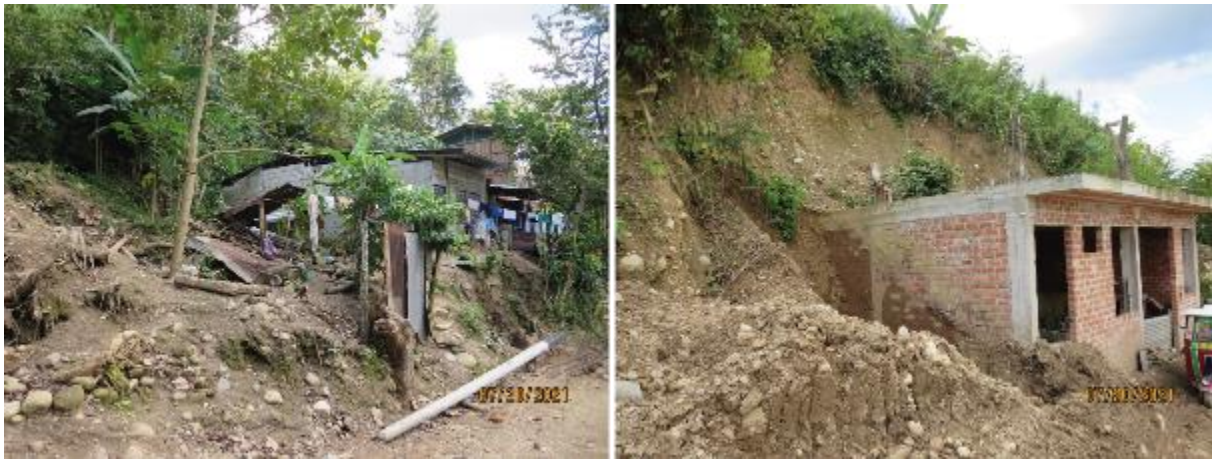
Se encuentra adosado a las laderas de montañas modeladas en roca sedimentaria en la margen izquierda del río Chanchamayo; presenta pendientes que varían de 15° a 45° y están conformados por depósitos detríticos inconsolidados de fácil erosión (figura 15).

Figura 15. Vertiente coluvio-deluvial, que cubre a la Formación La Merced, en los sectores Cerro Alto Capelo y La Cruz.

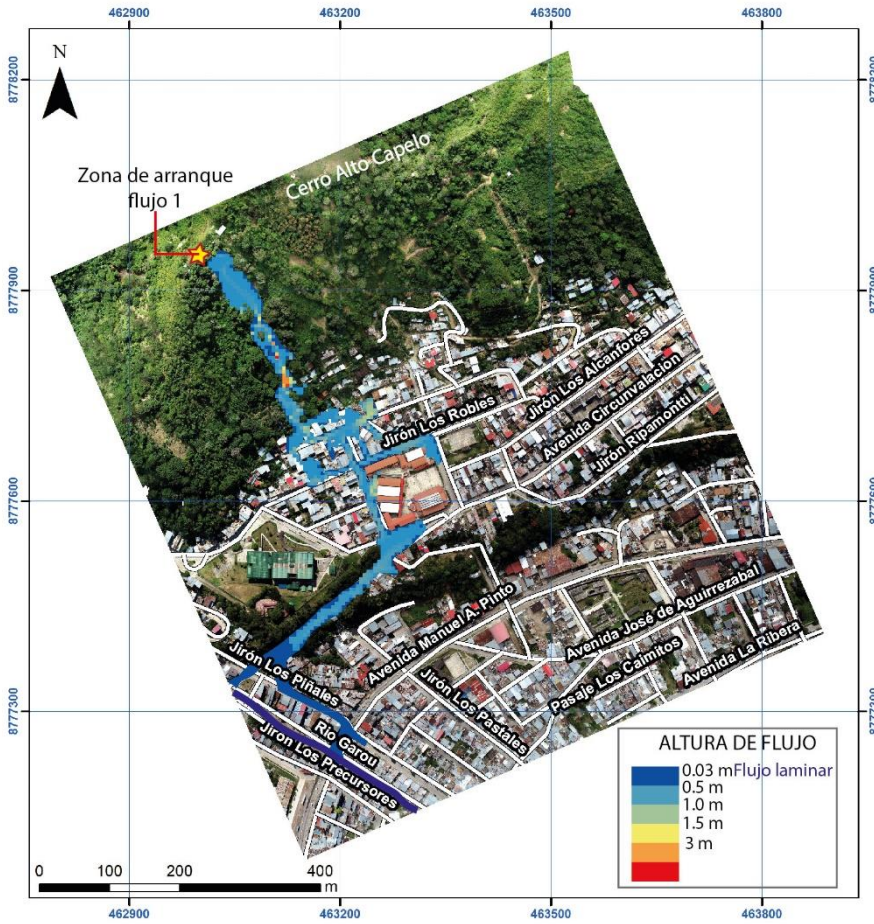
- La zona de arranque presenta 35 m de ancho.
- Según el modelo numérico de simulación, el flujo se mantuvo entre 0.5 a 1.5 m.
- La velocidad de flujo llegó a máximos de 13 m/s, al descender por la ladera del cerro Capelo, debido a la pendiente pronunciada ($>45^\circ$), para disminuir gradualmente a máximos de 2 m/s en las calles de la ciudad de La Merced (figura 25).

Figura 24. Tirantes máximos para el flujo número 1 en el sector Alto Capelo.

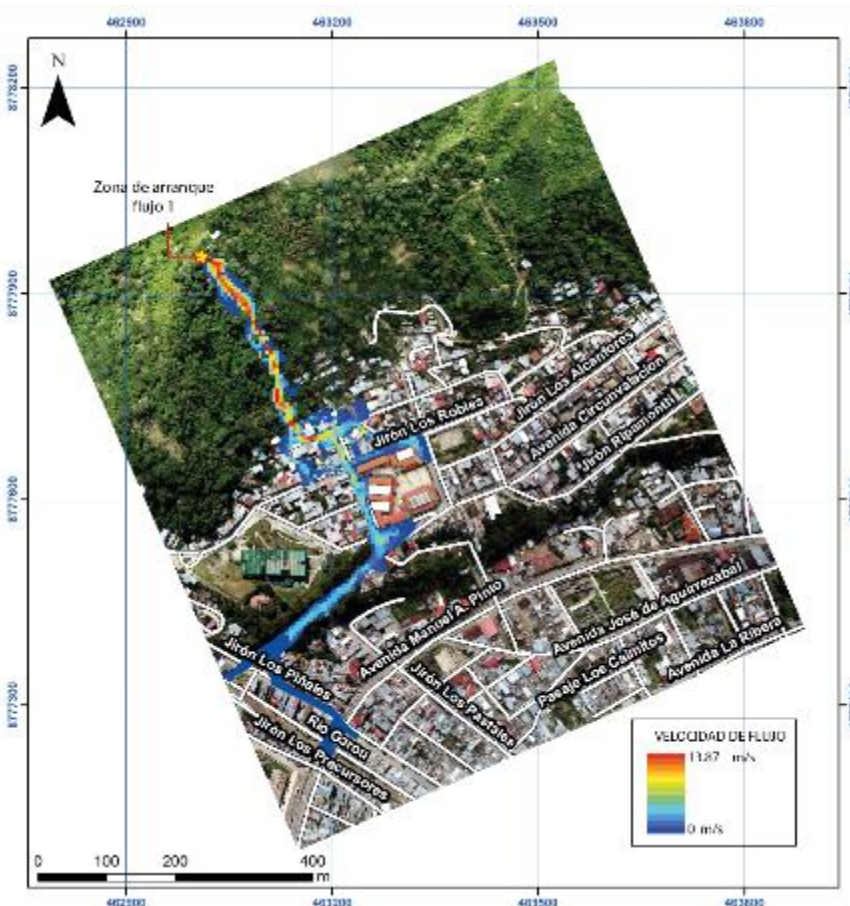
Figura 25. Velocidades máximas para el flujo número 1 en el sector Alto Capelo.

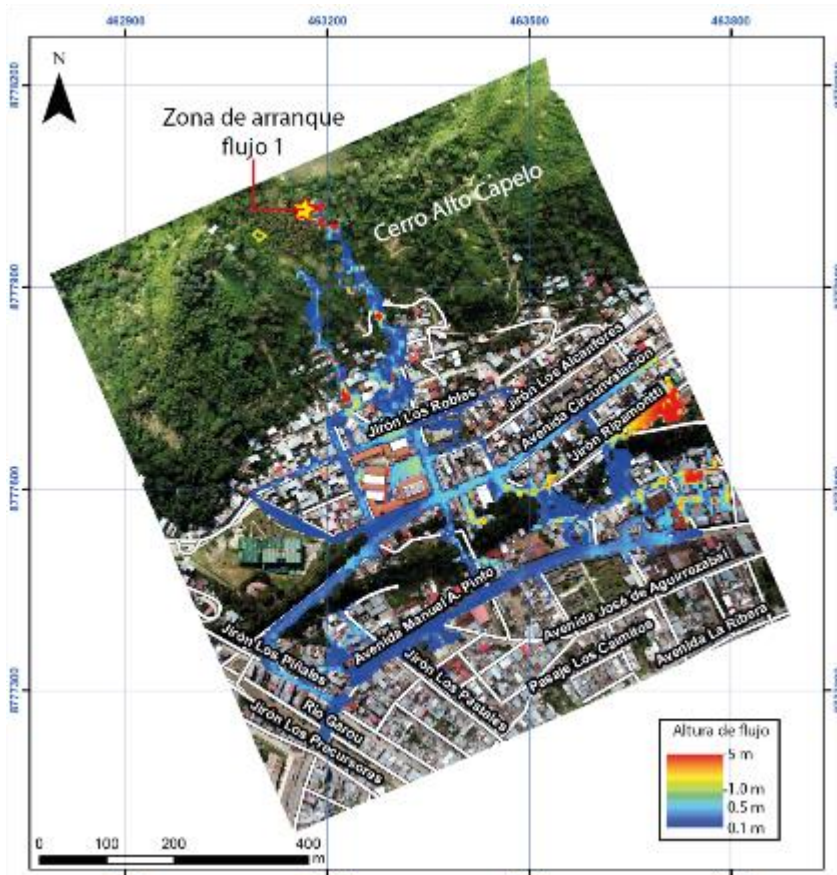
- Las zonas de arranque presentan anchos de 20 y 24 m respectivamente (figura 26)
- Según el modelo numérico de simulación, el flujo se mantuvo entre 0.5 a 2 m, llegando excepcionalmente a máximos de 5 metros en zonas de represamiento, como canchas deportivas y pequeños parques (figura 27), en la ciudad de La merced.

Figura 27. Tirantes máximos para el flujo número 2 en el sector Alto Capelo.

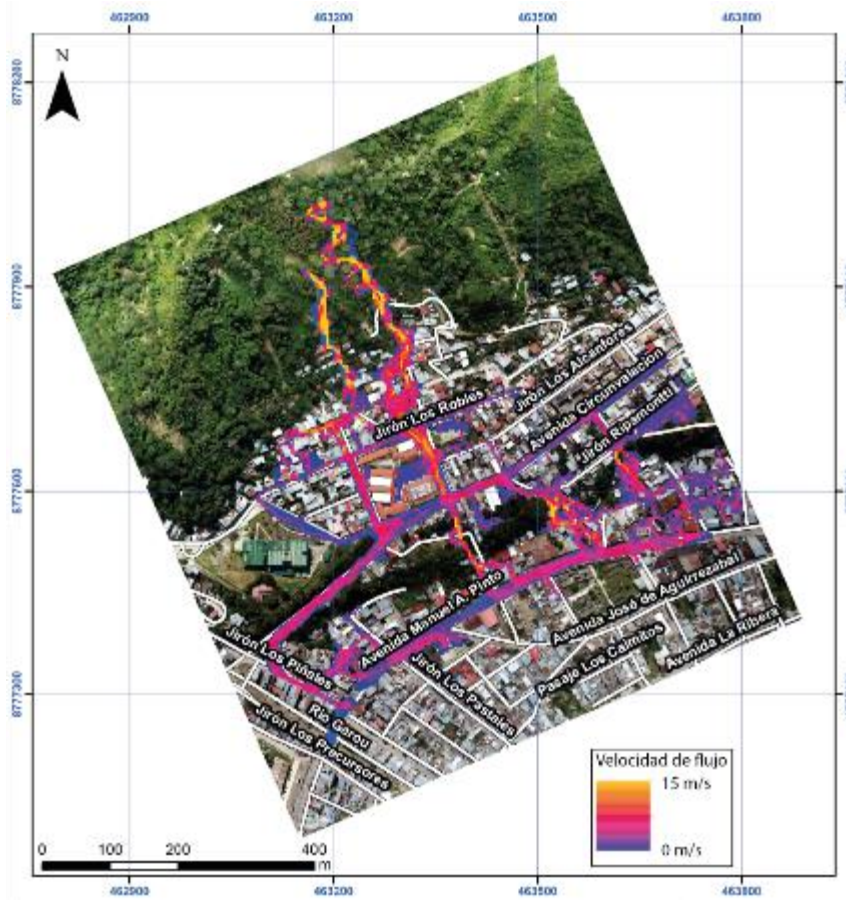
- La velocidad de flujo llegó a máximos de 15 m/s, al descender por la ladera del cerro Capelo, posteriormente paso a máximos de 1 m/s en las calles de la ciudad de La Merced (figura 28).

Figura 28. Velocidades máximas para el flujo número 2 en el sector Alto Capelo.
