Informe Técnico N° A7191

EVALUACIÓN DE PELIGROS GEOLÓGICOS POR INUNDACIÓN DE DETRITOS EN LA QUEBRADA ACCOMAYO, ANEXO SAN ANTONIO CENTRO POBLADO UNIÓN PROGRESO

Departamento Ayacucho
Provincia La Mar
Distrito Anco

NOVIEMBRE
2021

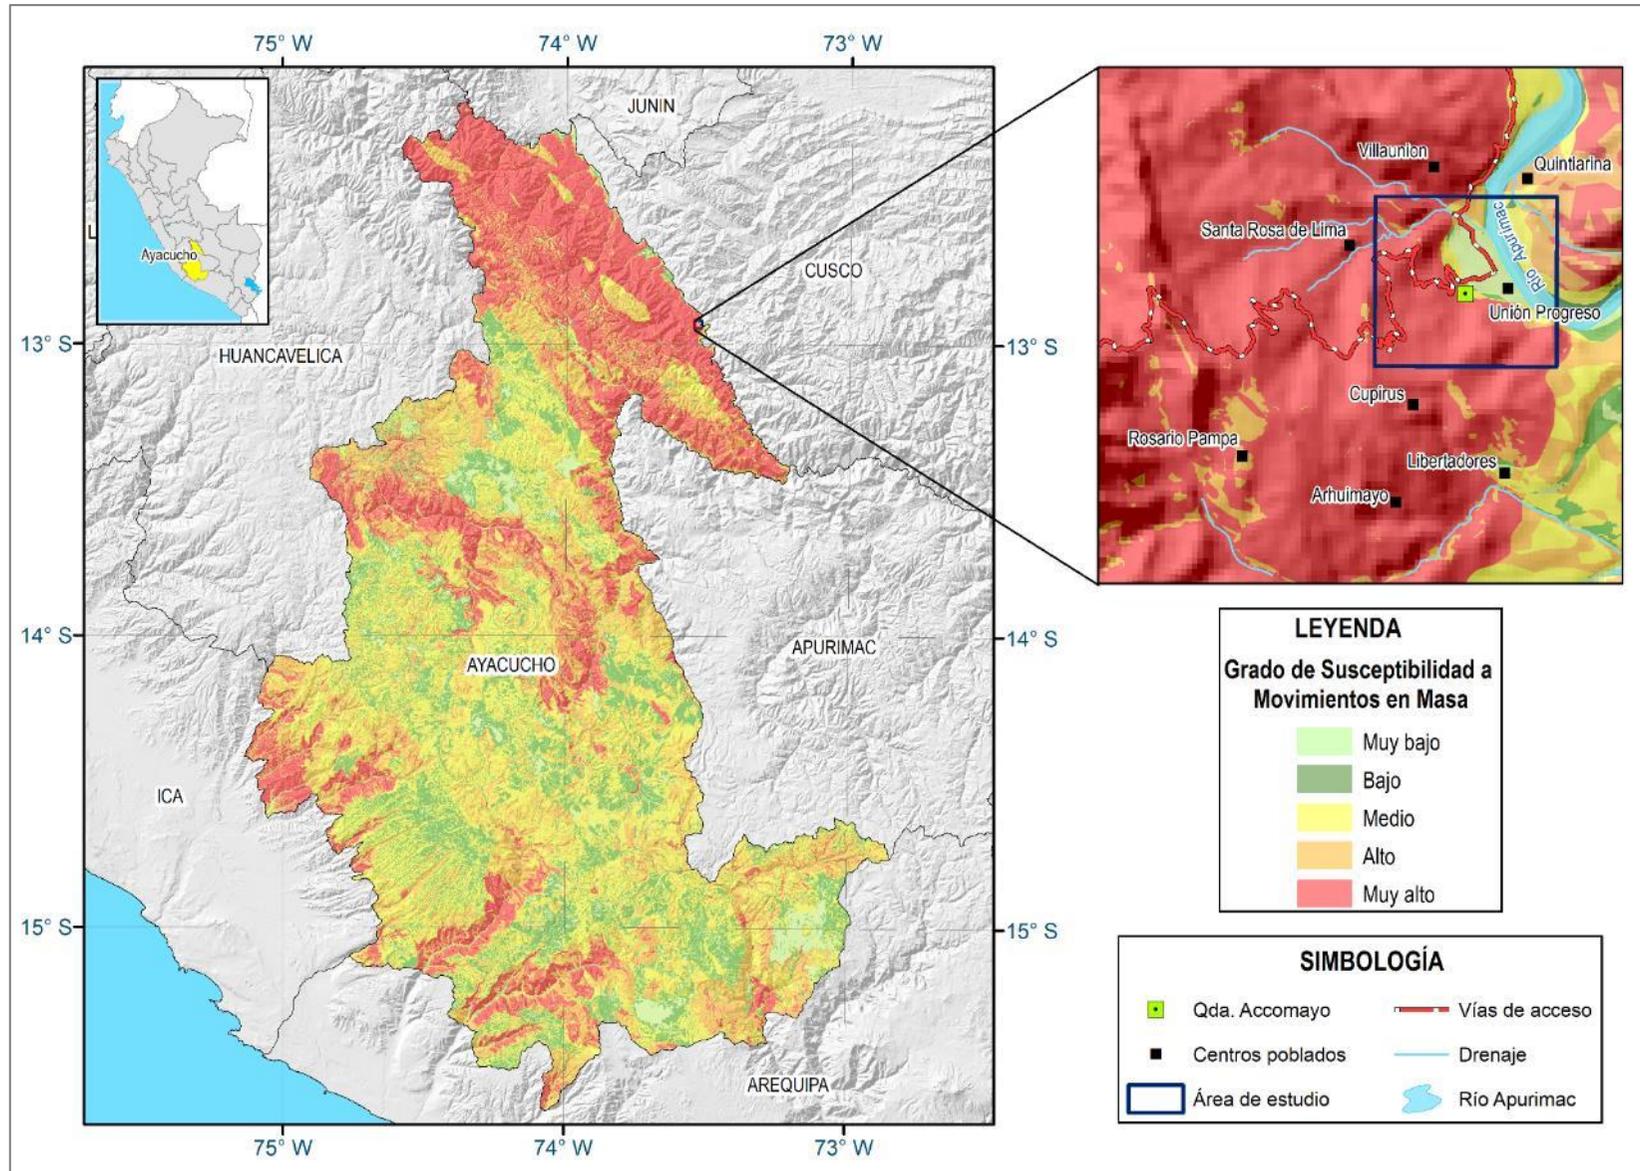
Así mismo, en el presente boletín se muestra el mapa regional de susceptibilidad por movimientos en masa, a escala 1:300 000, donde la quebrada Accomayo del anexo de San Antonio, se localiza en una zona de susceptibilidad Muy Alta, (figura 1). Entendiéndose, la susceptibilidad a movimientos en masa, como la propensión que tiene una determinada zona a ser afectada por un determinado proceso geológico (movimiento en masa), expresado en grados cualitativos y relativos.

Figura 1: Susceptibilidad por movimientos en masa del Anexo San Antonio y alrededores. **Fuente:** Vílchez et al., 2019.

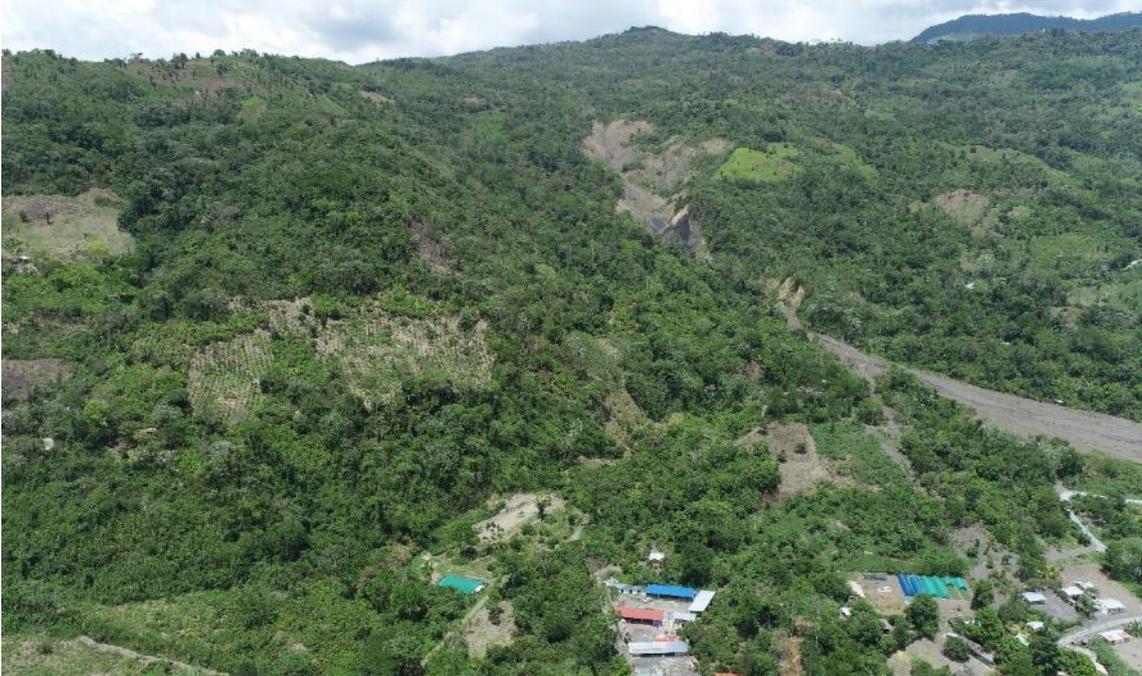
Fotografía 3. Vista de la subunidad de montañas modeladas en rocas metamórficas (RM-rm), cuyas laderas presentan pendientes de fuerte a muy fuerte (15° - 45°) y disectada por la quebrada Accomayo.

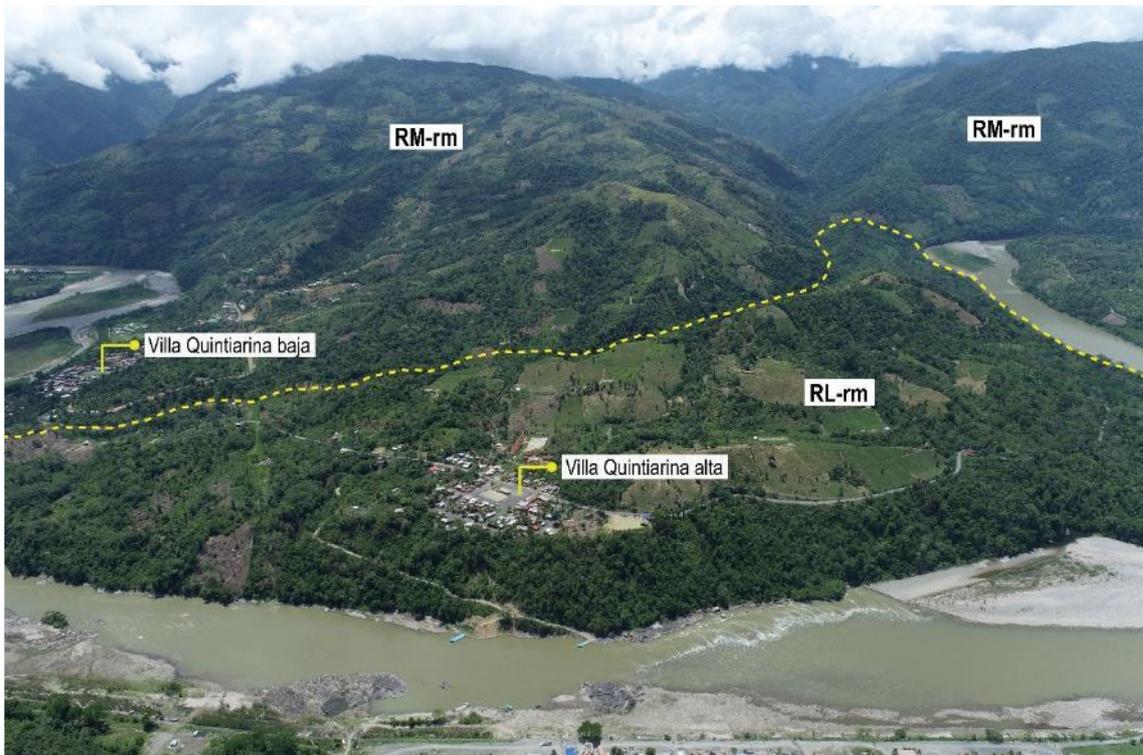
Relieve modelado en rocas metamórficas reducidos por procesos denudativos y conformando elevaciones alargadas, (figura 7). Esta geoforma se identificó al noreste del anexo San Antonio y sobre la cual se asienta el sector de Quintiarina Alta.

Figura 7. Vista de las subunidades de lomadas modeladas sobre roca metamórfica (RL-rm) de relieve alargado y sobre la cual se asienta el sector de Villa Quintiarina alta y al sureste la subunidad de montañas en rocas metamórficas (RM-rm).

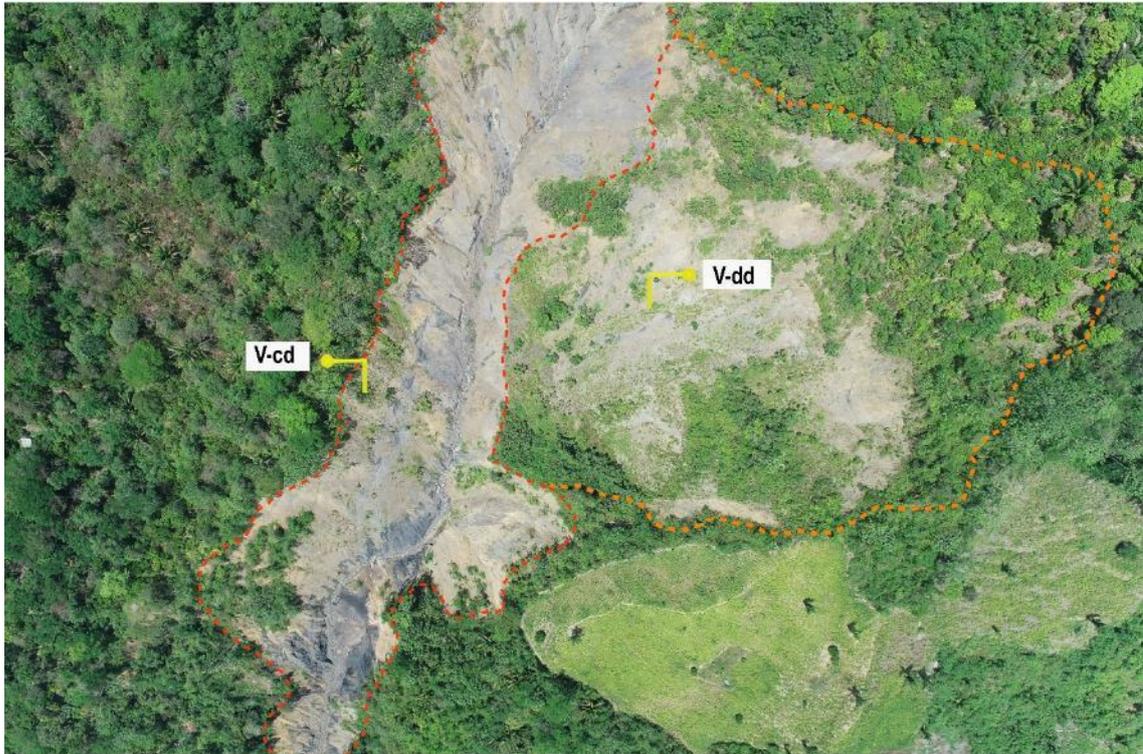
Zonas de acumulaciones en ladera originadas por procesos de movimientos en masa antiguos y recientes. Generalmente su composición litológica es homogénea; con materiales inconsolidados a ligeramente consolidados. Su morfología es usualmente convexa y su disposición es semicircular a elongada en relación con la zona de arranque o despegue del movimiento en masa, (figura 8).

Figura 8. Vista de las subunidades de Piedemonte coluvio-deluvial (V-cd) y vertiente con depósito de deslizamiento (V-dd), ubicadas en ambas márgenes de la quebrada Accomayo.

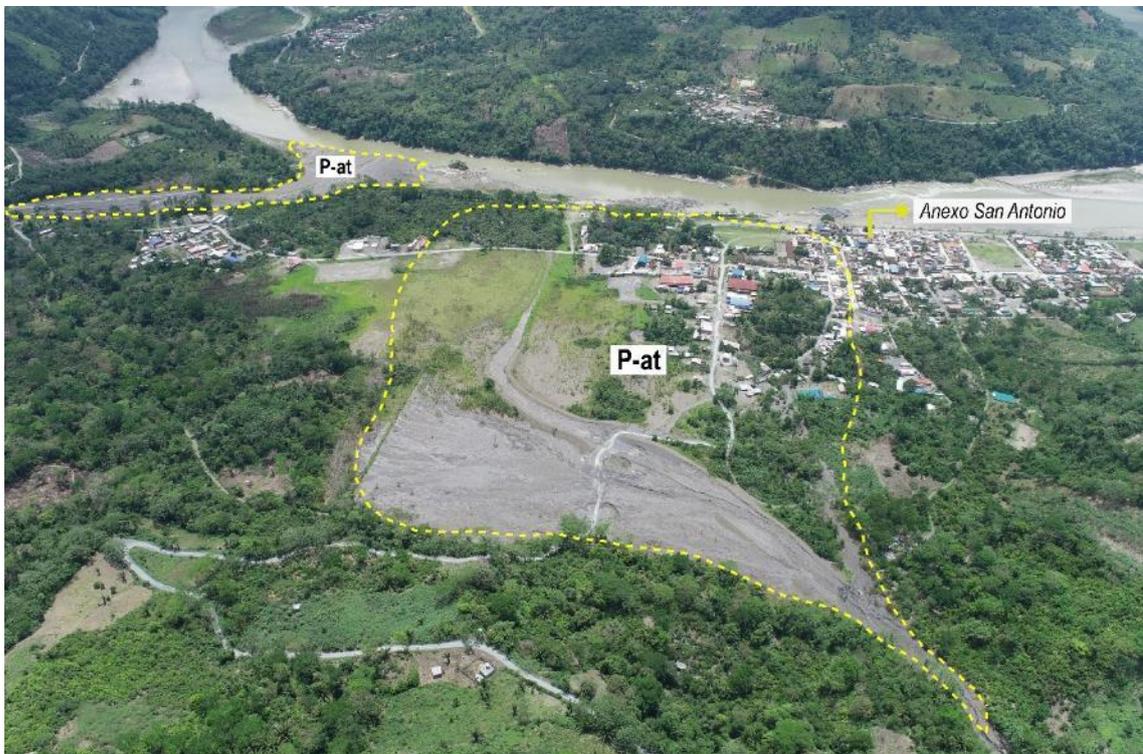
La quebrada Accomayo acarrió material depositándose en la desembocadura en forma de un cono de deyección producto de la acumulación de material acarreado flujos antiguos. Sobre esta subunidad, se asienta parte de la población del Anexo de San Antonio (figura 9).

Figura 9. Vista de la subunidad de vertiente aluvio-torrencial asociado a la descarga de sedimentos de la quebrada Accomayo y sobre la cual se asienta parte de la población de San Antonio.

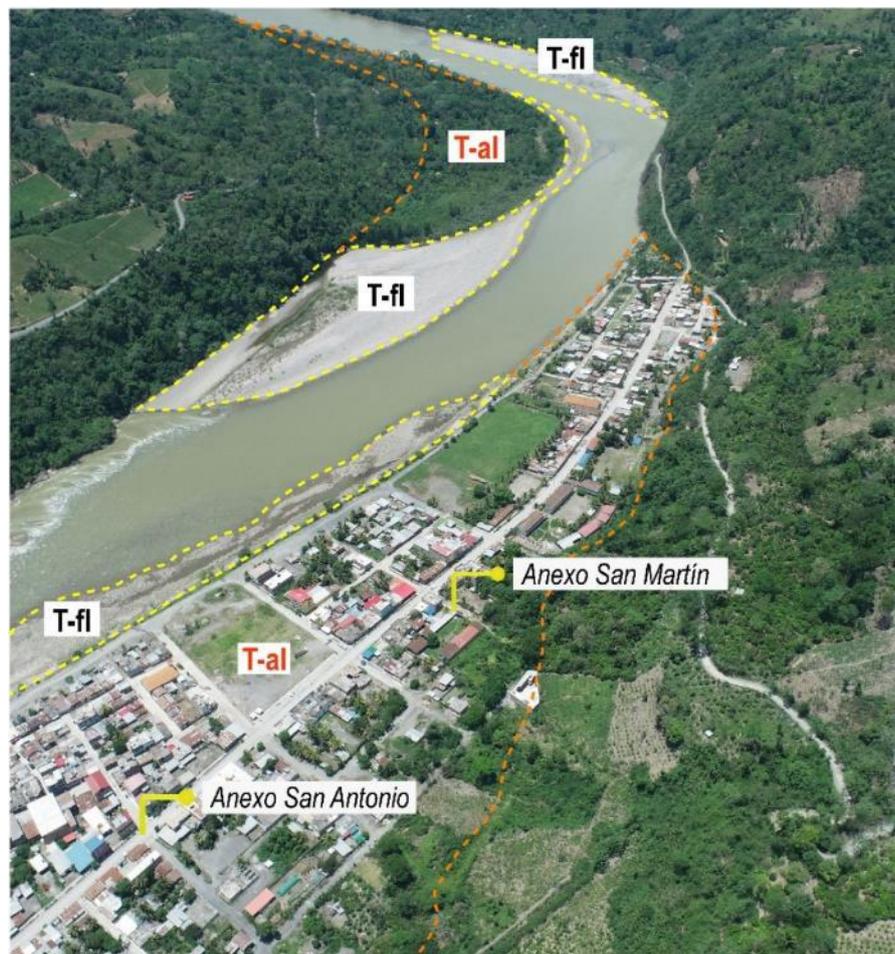
Son porciones de terreno alargado a ligeramente inclinado (pendiente menor a 5°) ubicados encima del cauce del río Apurímac. Su composición litológica es resultado de la acumulación de fragmentos de roca de diferente granulometría (bolos, cantos, gravas con matriz de arenas y limos). Sobre estos terrenos se asientan parte de la población de los anexos de San Antonio y San Martín del centro poblado Unión Progreso, (figura 10).

Figura 10. Vista de las subunidades de terraza aluvial (con líneas separadas de color naranja), y terra fluvial (líneas separadas de color amarillo).

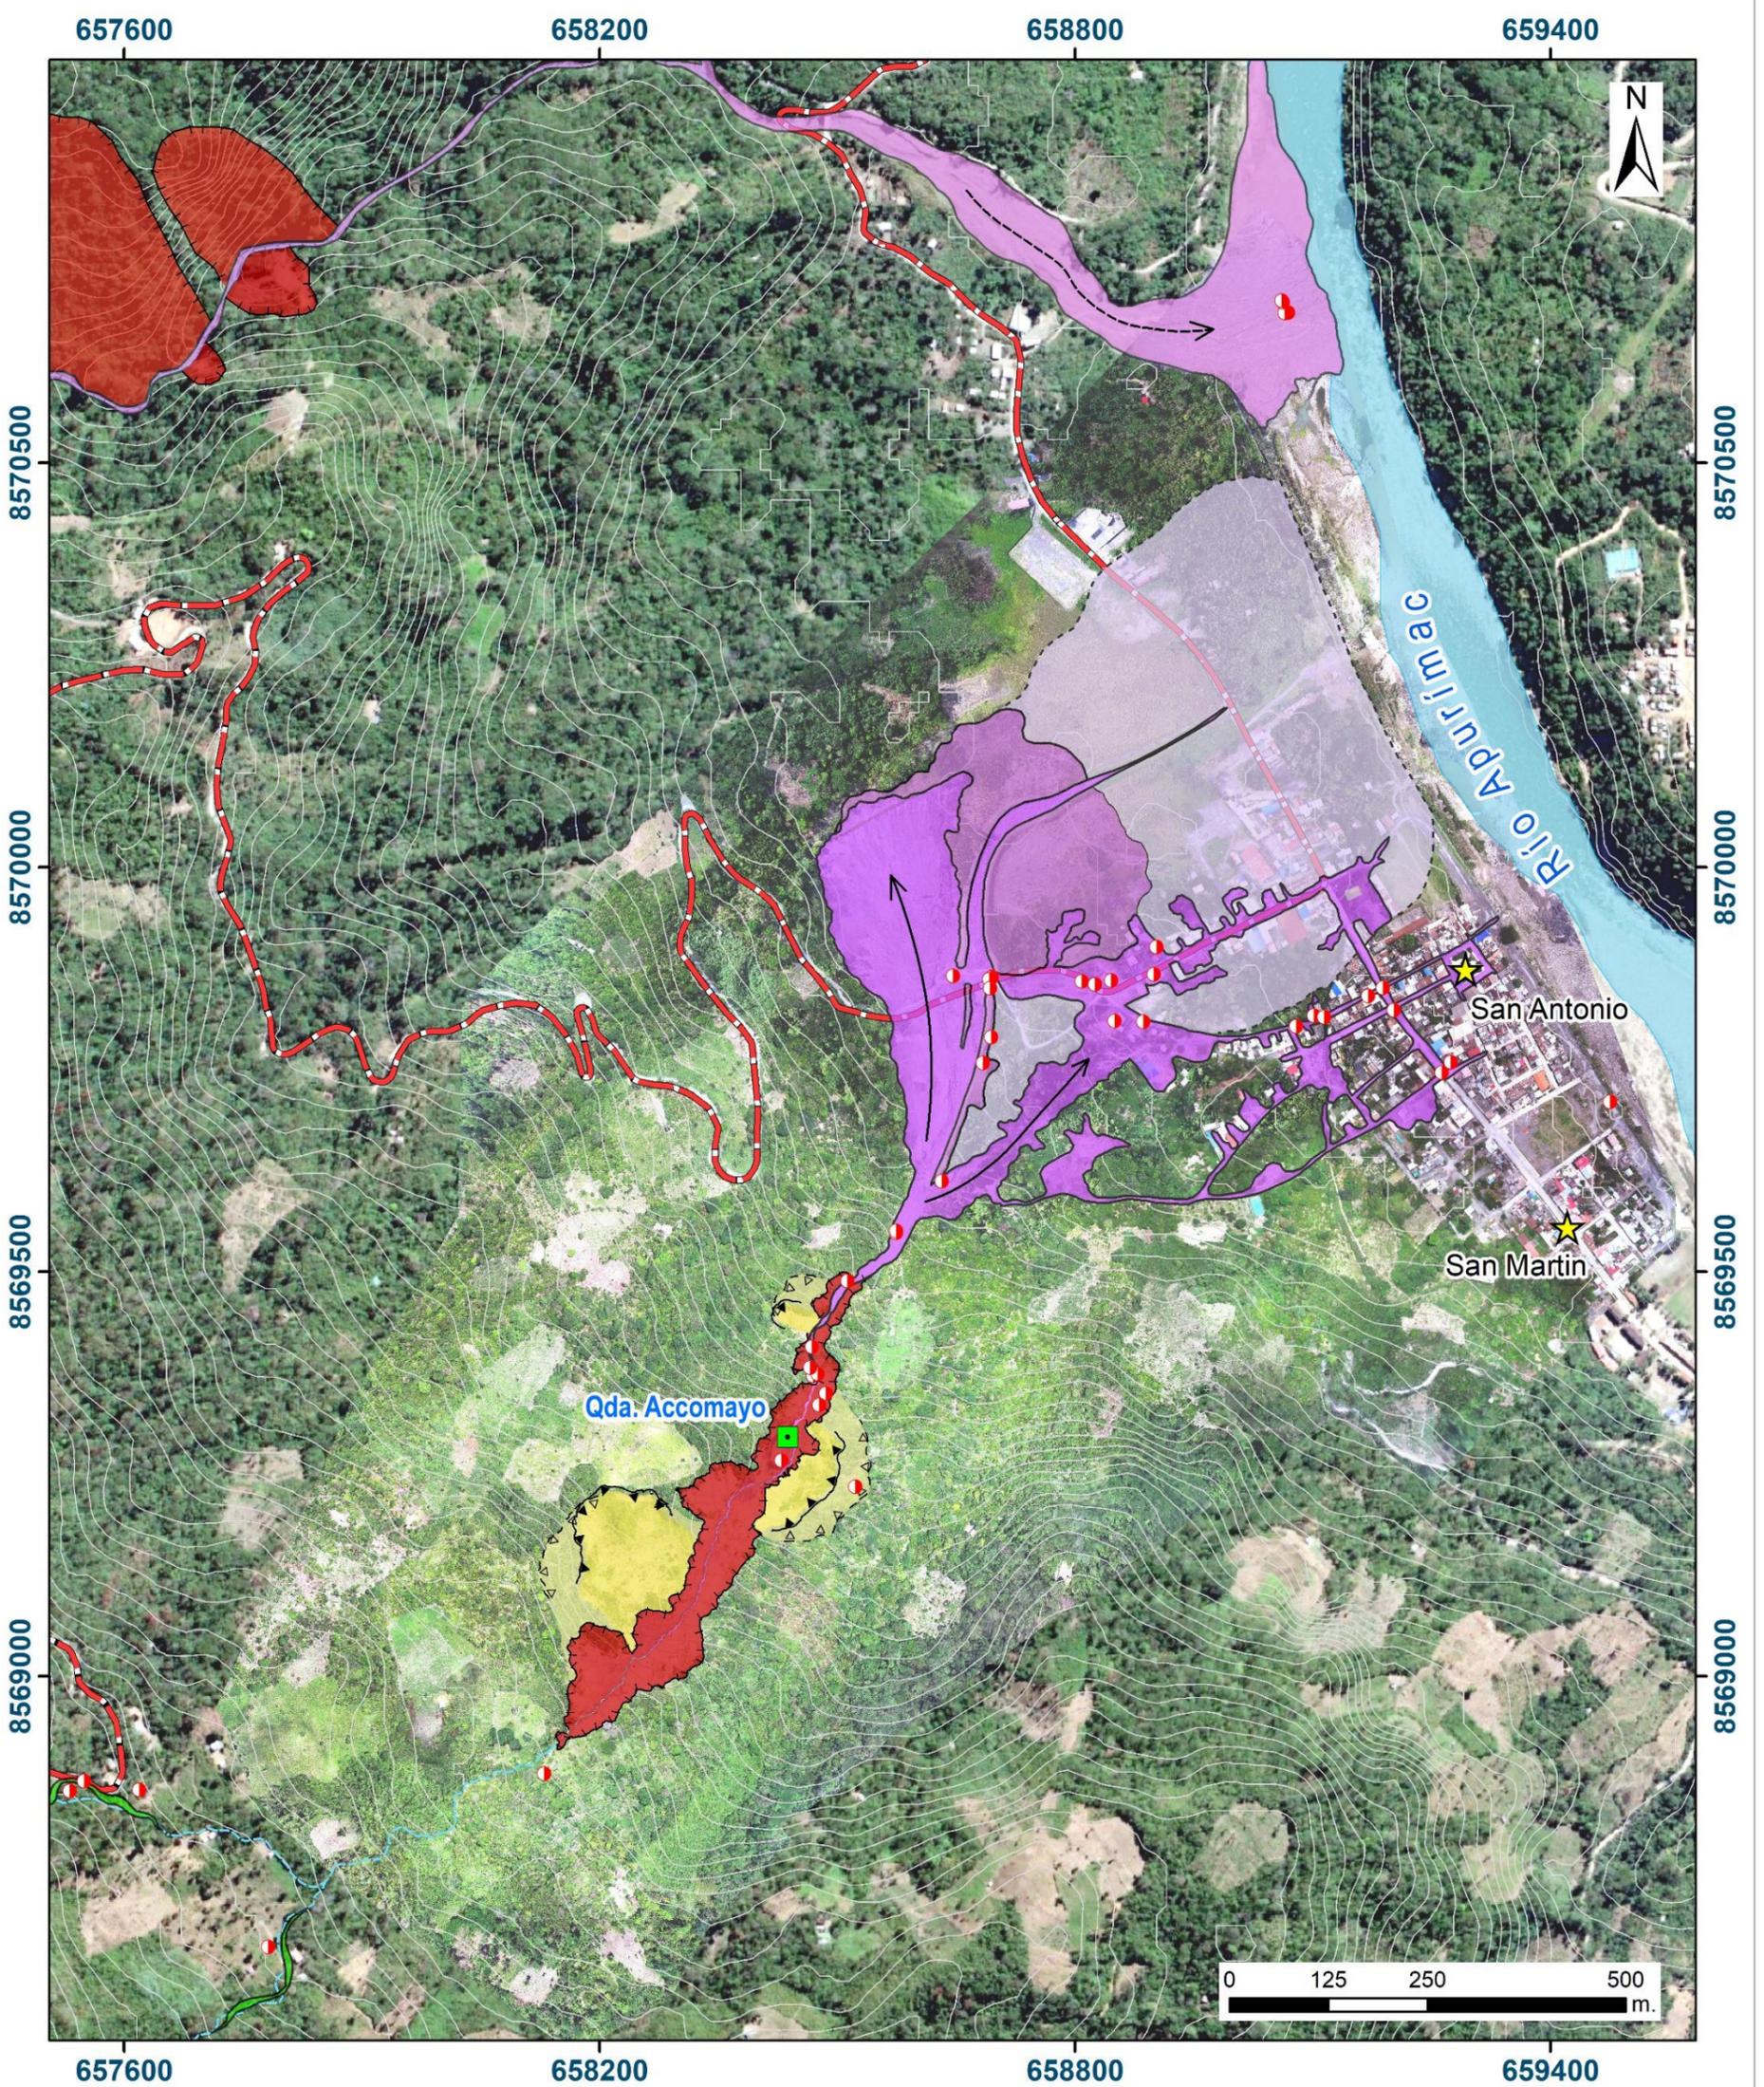
Leyenda	
■	Derrumbe
■	Deslizamiento rotacional antiguo
■	Deslizamiento rotacional reactivado
■	Flujo antiguo
■	Inundación de detritos
■	Inundación de detritos 2020
■	Inundación de detritos 2021
■	Erosión en cárcava
