EVALUACIÓN GEOFÍSICA DE LOS ACANTILADOS DE LA COSTA VERDE -DISTRITO DE CHORRILLOS-

Informe Técnico N°031-2021/IGP CIENCIAS DE LA TIERRA SÓLIDA

Lima - Perú
Octubre, 2021

Evaluación Geofísica de los Acantilados de la Costa Verde - Distrito de Chorrillos

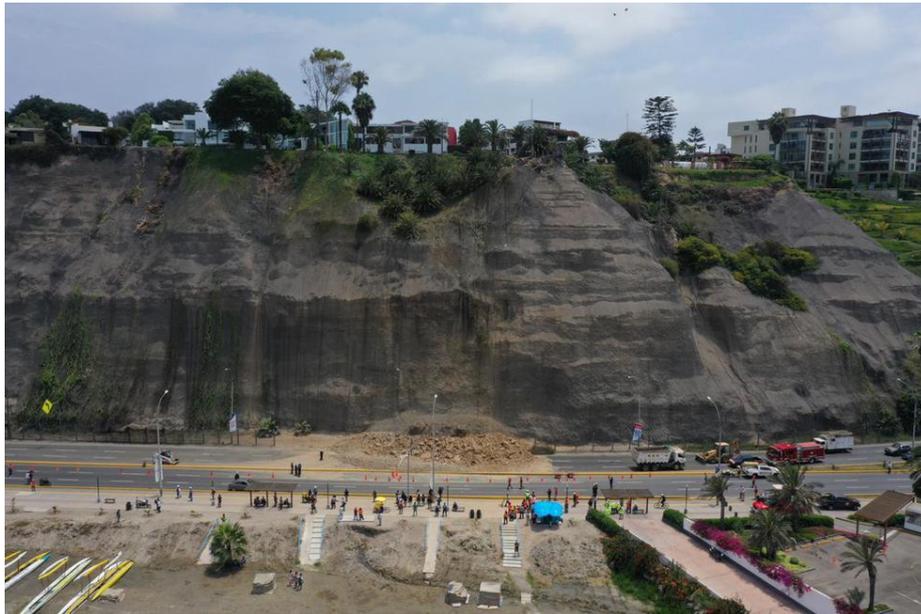
Figura 2. Deslizamiento producido en el ACV, ocurrido el 18 de diciembre del 2019 en el distrito de Barranco (Fuente Diario El Comercio)

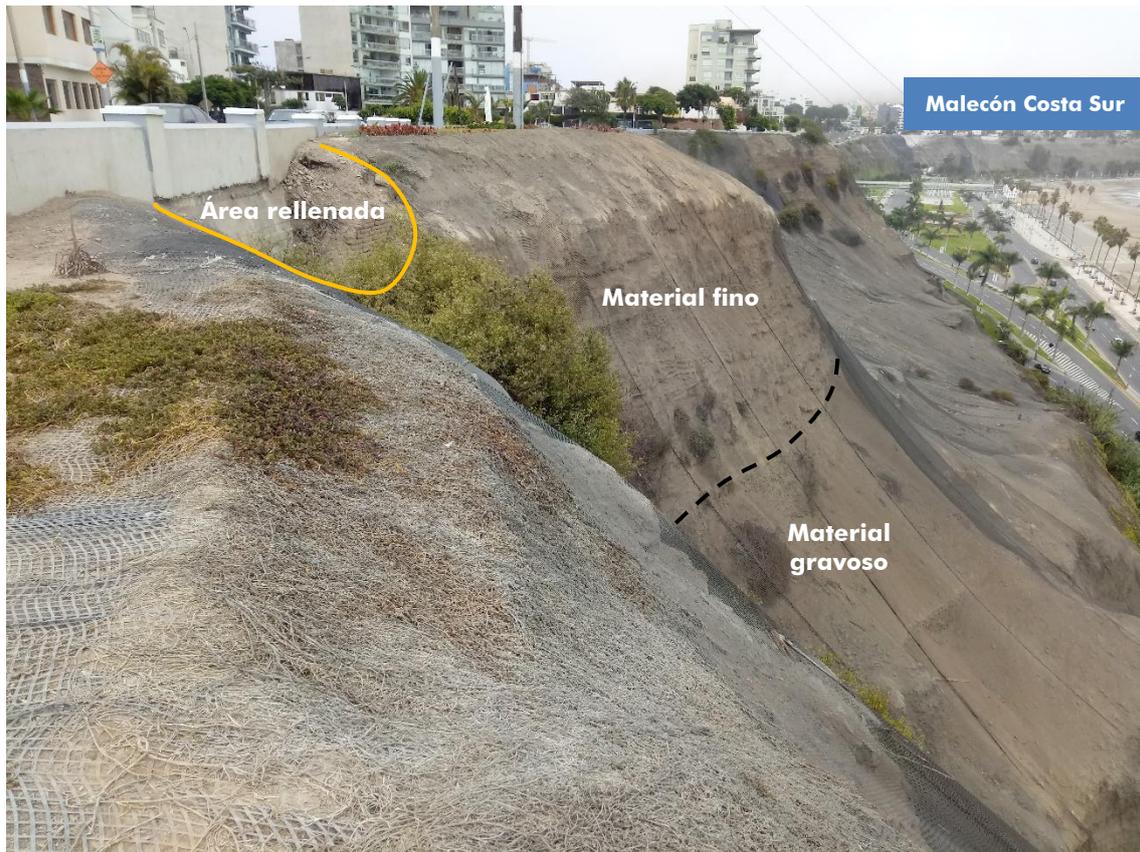
Figura 4. a) Vista de la estratigrafía de los ACV en el distrito de Chorrillos (Malecón Costa Sur). Observándose en la parte baja del acantilado, depósitos de aluviales conformados por gravas con intercalaciones de lentes de finos y en la parte superior el predominio de material fino.

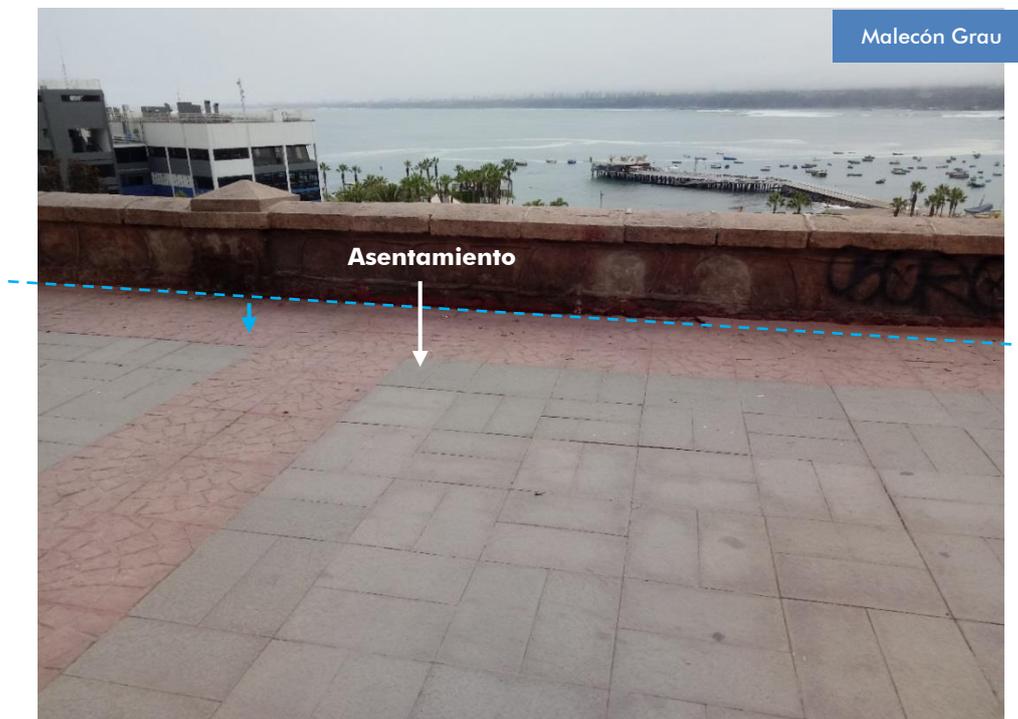
Según la información geológica, los suelos del ACV en el distrito de Chorrillos, están conformados por depósitos aluviales provenientes del río Rímac; es decir, gravas (bolonería) soportadas en matriz areno limosa y lentes de finos, tal como se observa en la Figura 4a. Asimismo, en los acantilados se han identificado la presencia de quebradas y carcavas que han sido rellenadas con material alóctono (rellenos antrópicos) hasta alcanzar, en la actualidad, una altura promedio de 35 metros sobre el nivel medio de la Vía Circuito de Playas. El trabajo de campo realizado a pocos metros del acantilado, como parte del presente estudio, ha permitido observar la morfología del acantilado y notar la presencia de asentamientos diferenciales del suelo, así como grietas de longitudes variables, las cuales han generado la formación de fisuras en elementos estructurales y en el pavimento del suelo (Figuras 4b y 4c).

Figura 4. b) Asentamiento del suelo identificado en el Malecón Grau del distrito de Chorrillos.

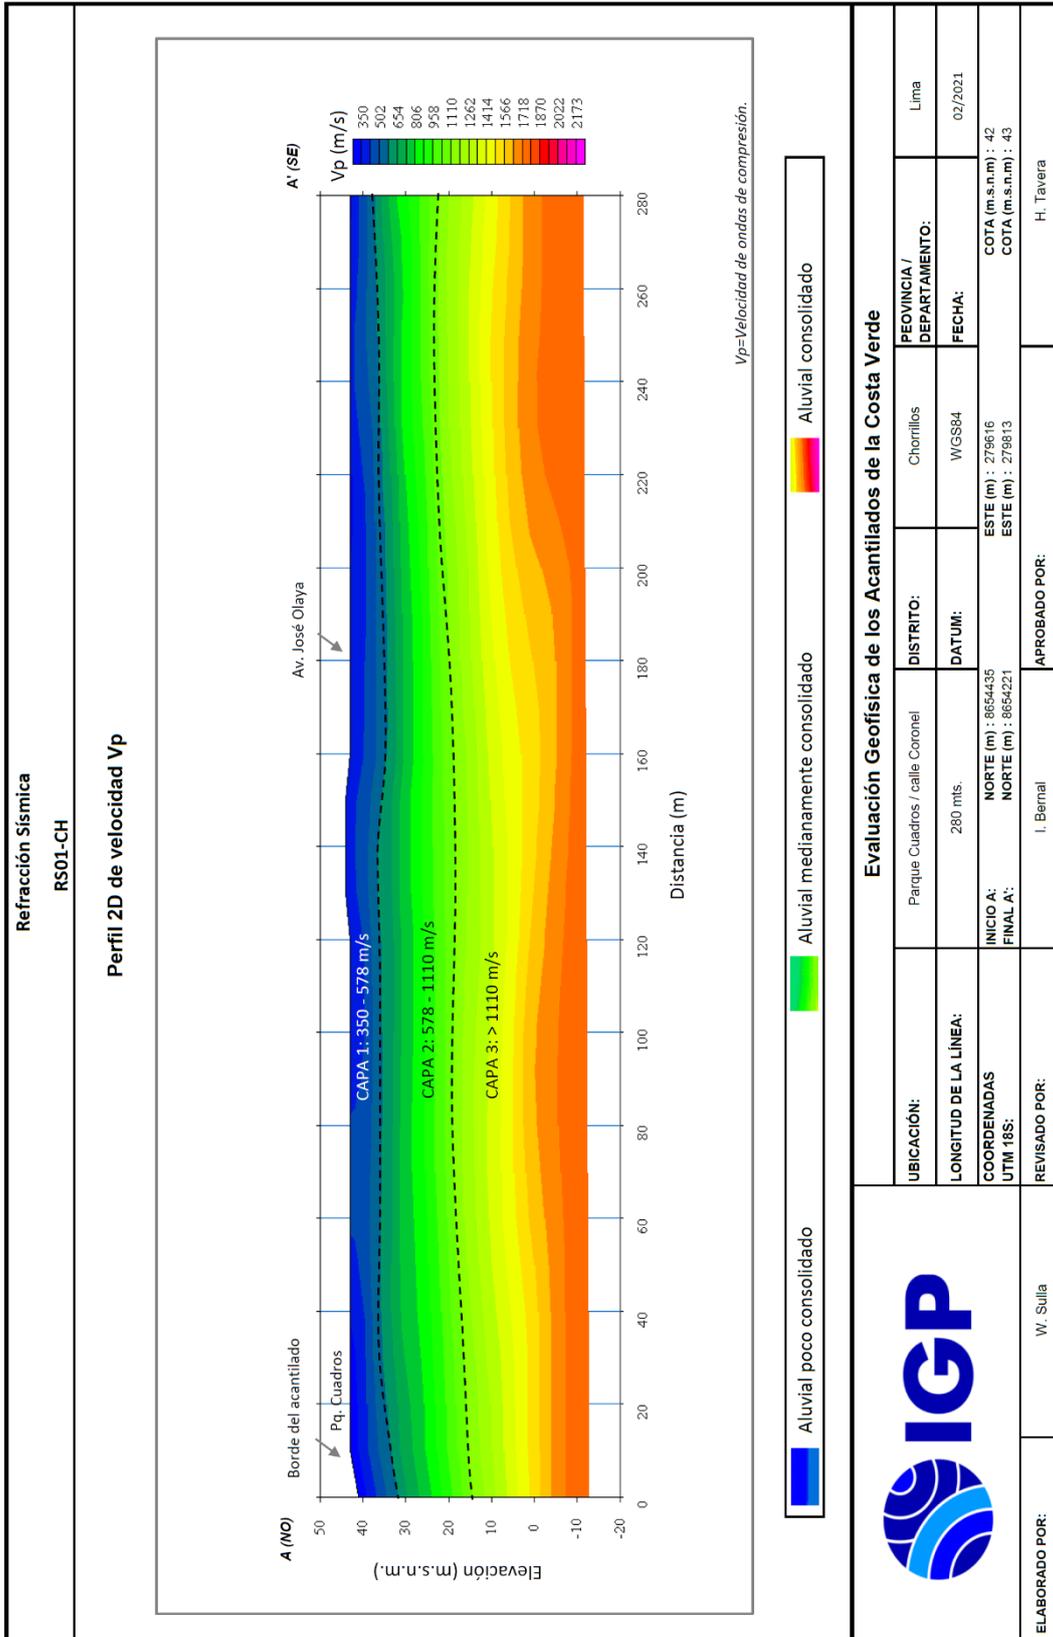
Sección sísmica RS01-CH: Línea realizada en la calle Coronel, desde el parque Cuadros y los resultados obtenidos han permitido identificar la presencia en el subsuelo de 3 capas con las siguientes características:

Capa	Espesor (m)	Velocidad V_p (m/s)	Descripción
01	5 – 10	350 – 578	Material compuesto por depósitos aluviales poco consolidados.
02	14 – 20	578–1110	Material compuesto por depósitos aluviales medianamente consolidados.
03	-	> 1110	Material compuesto por depósitos aluviales de mediana a altamente consolidados.

Figura 9. Resultados obtenidos con el método de Refracción Sísmica para la línea RS01-CH.

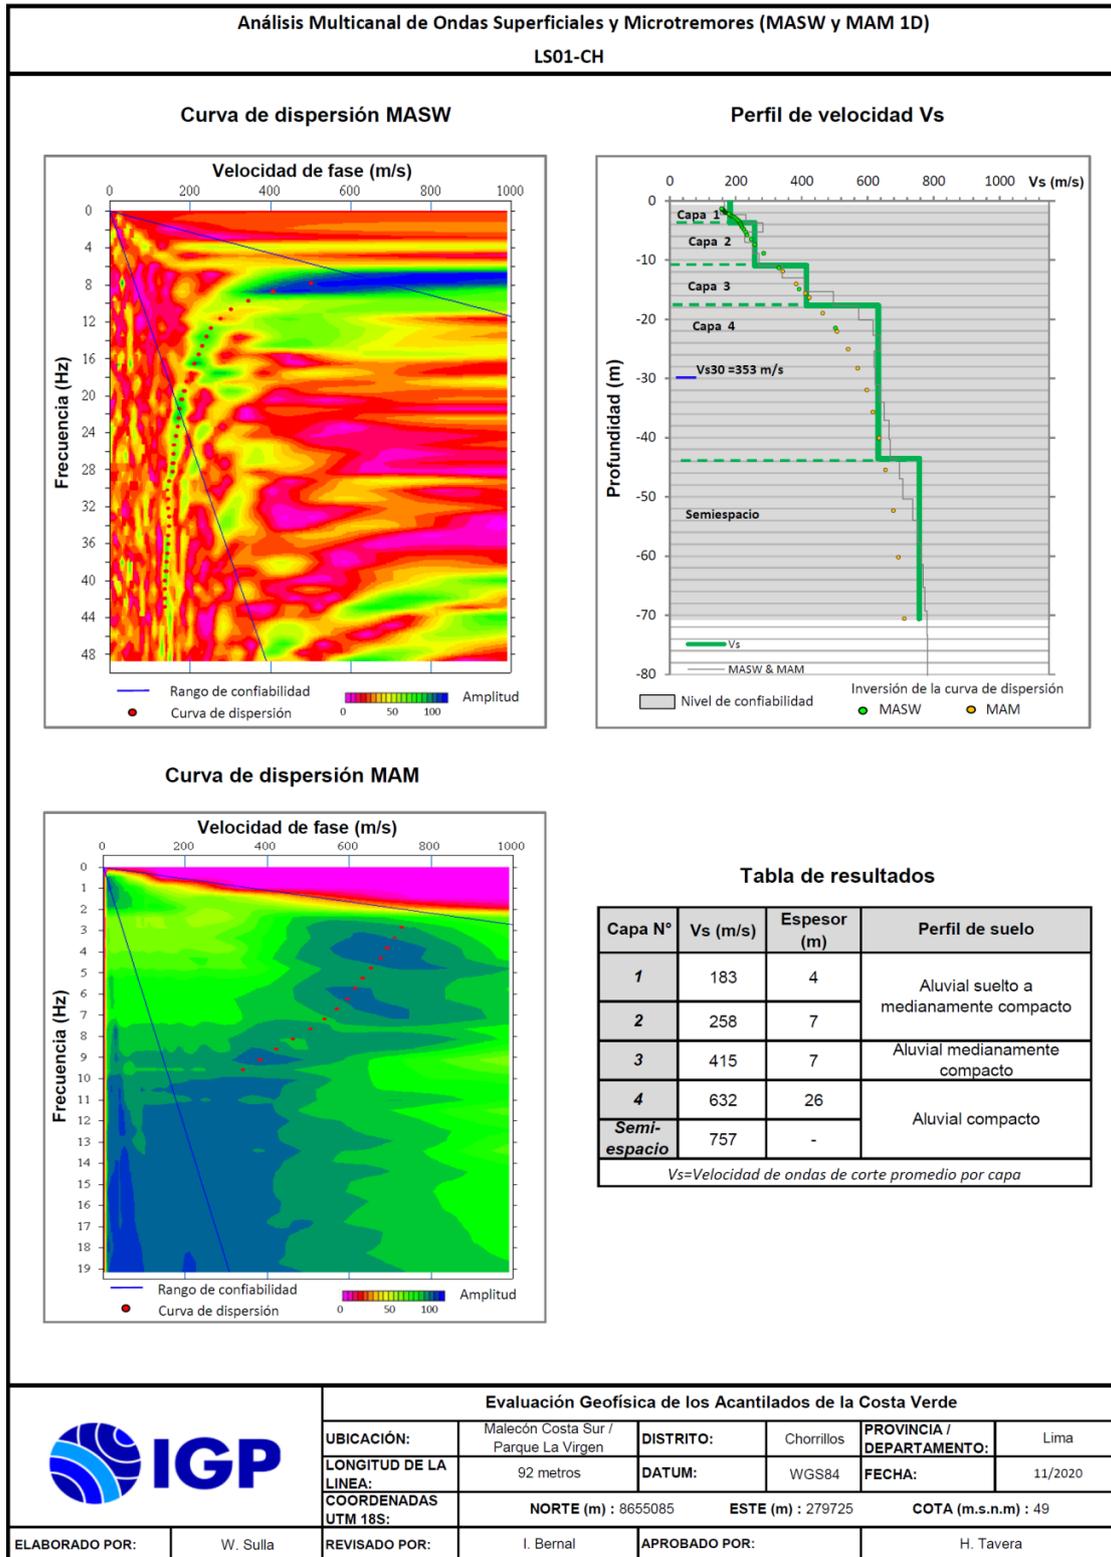
Figura 15. Resultados obtenidos con la técnica MASW y MAM para la línea sísmica LS01-CH.

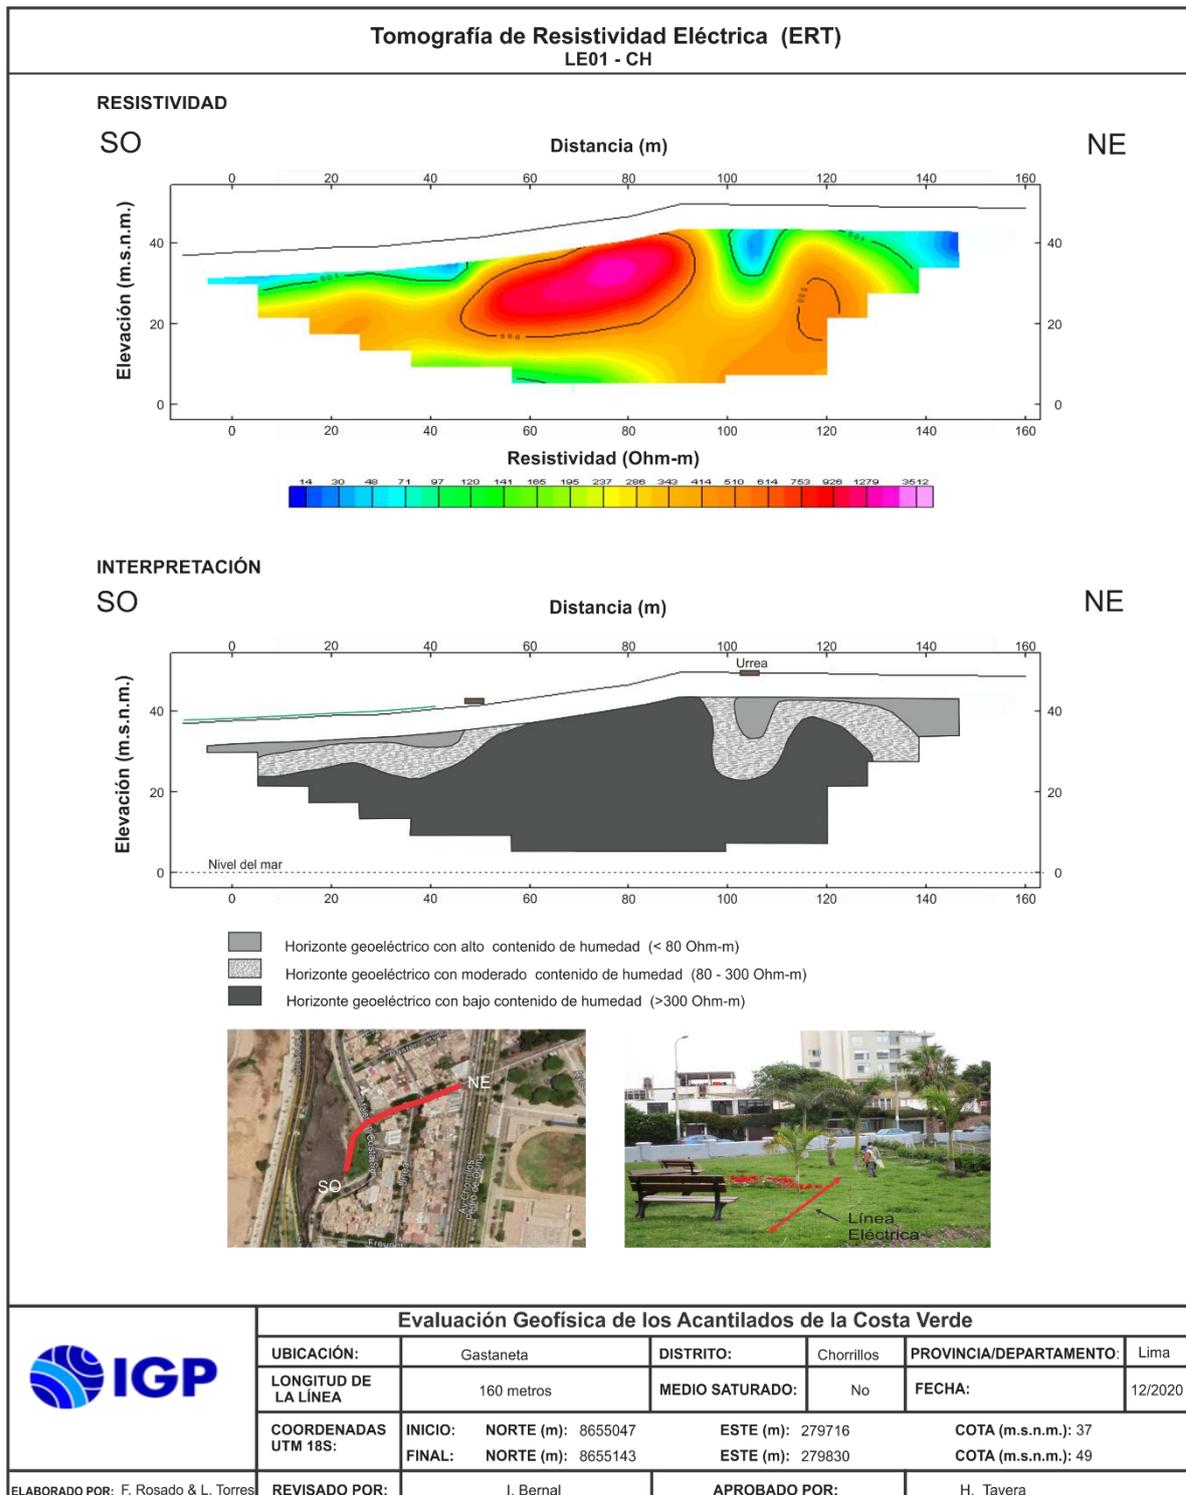
Sección geoelectrica LE01-CH: Realizada en la calle Gastaneta sobre una longitud de 160 metros y en dirección SO-NE (perpendicular al acantilado). En esta sección predominan materiales con bajo contenido de humedad (>300 Ohm-m); sin embargo, a nivel superficial sobresale una franja angosta, donde predominan materiales con alto contenido de humedad, hasta una profundidad de 5 metros, principalmente a la altura del Malecón Costa Sur y a 10 metros de la calle Urrea

Figura 18. Resultados de tomografía eléctrica obtenidos para la línea LE01-CH.

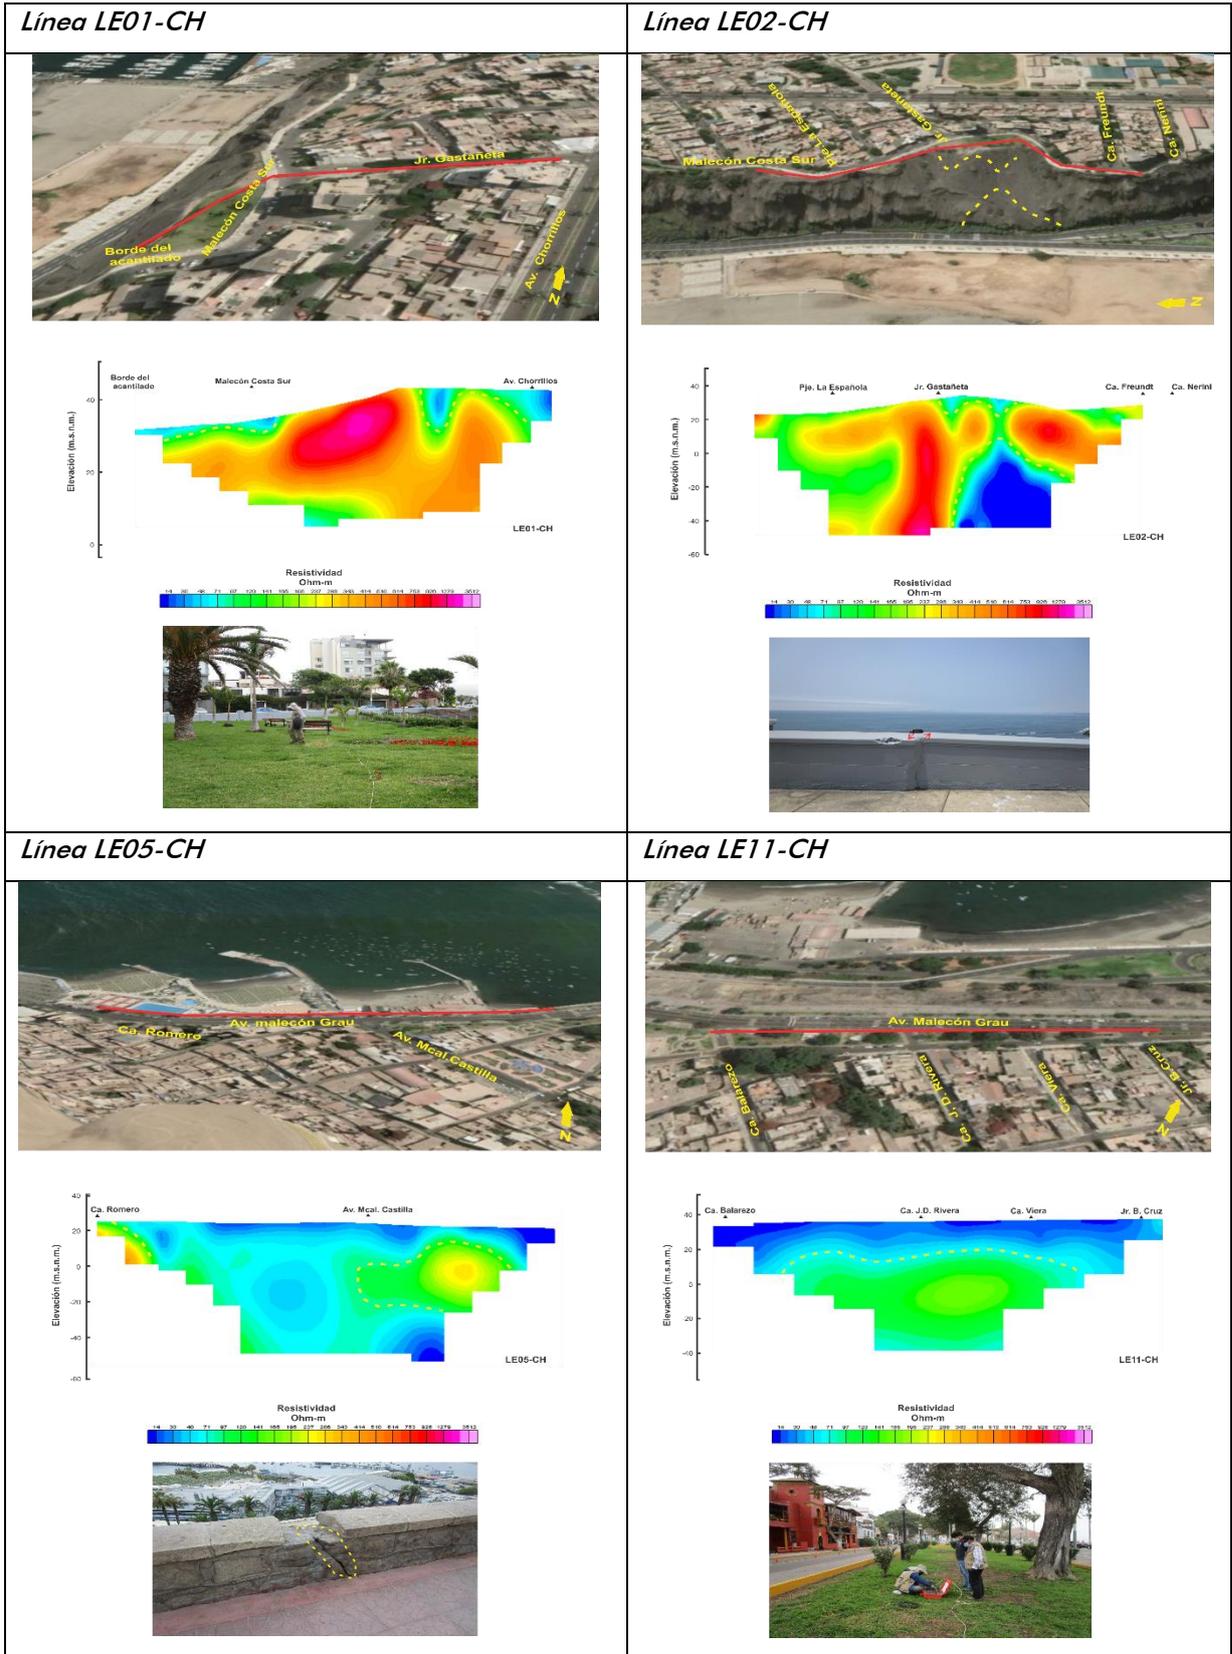
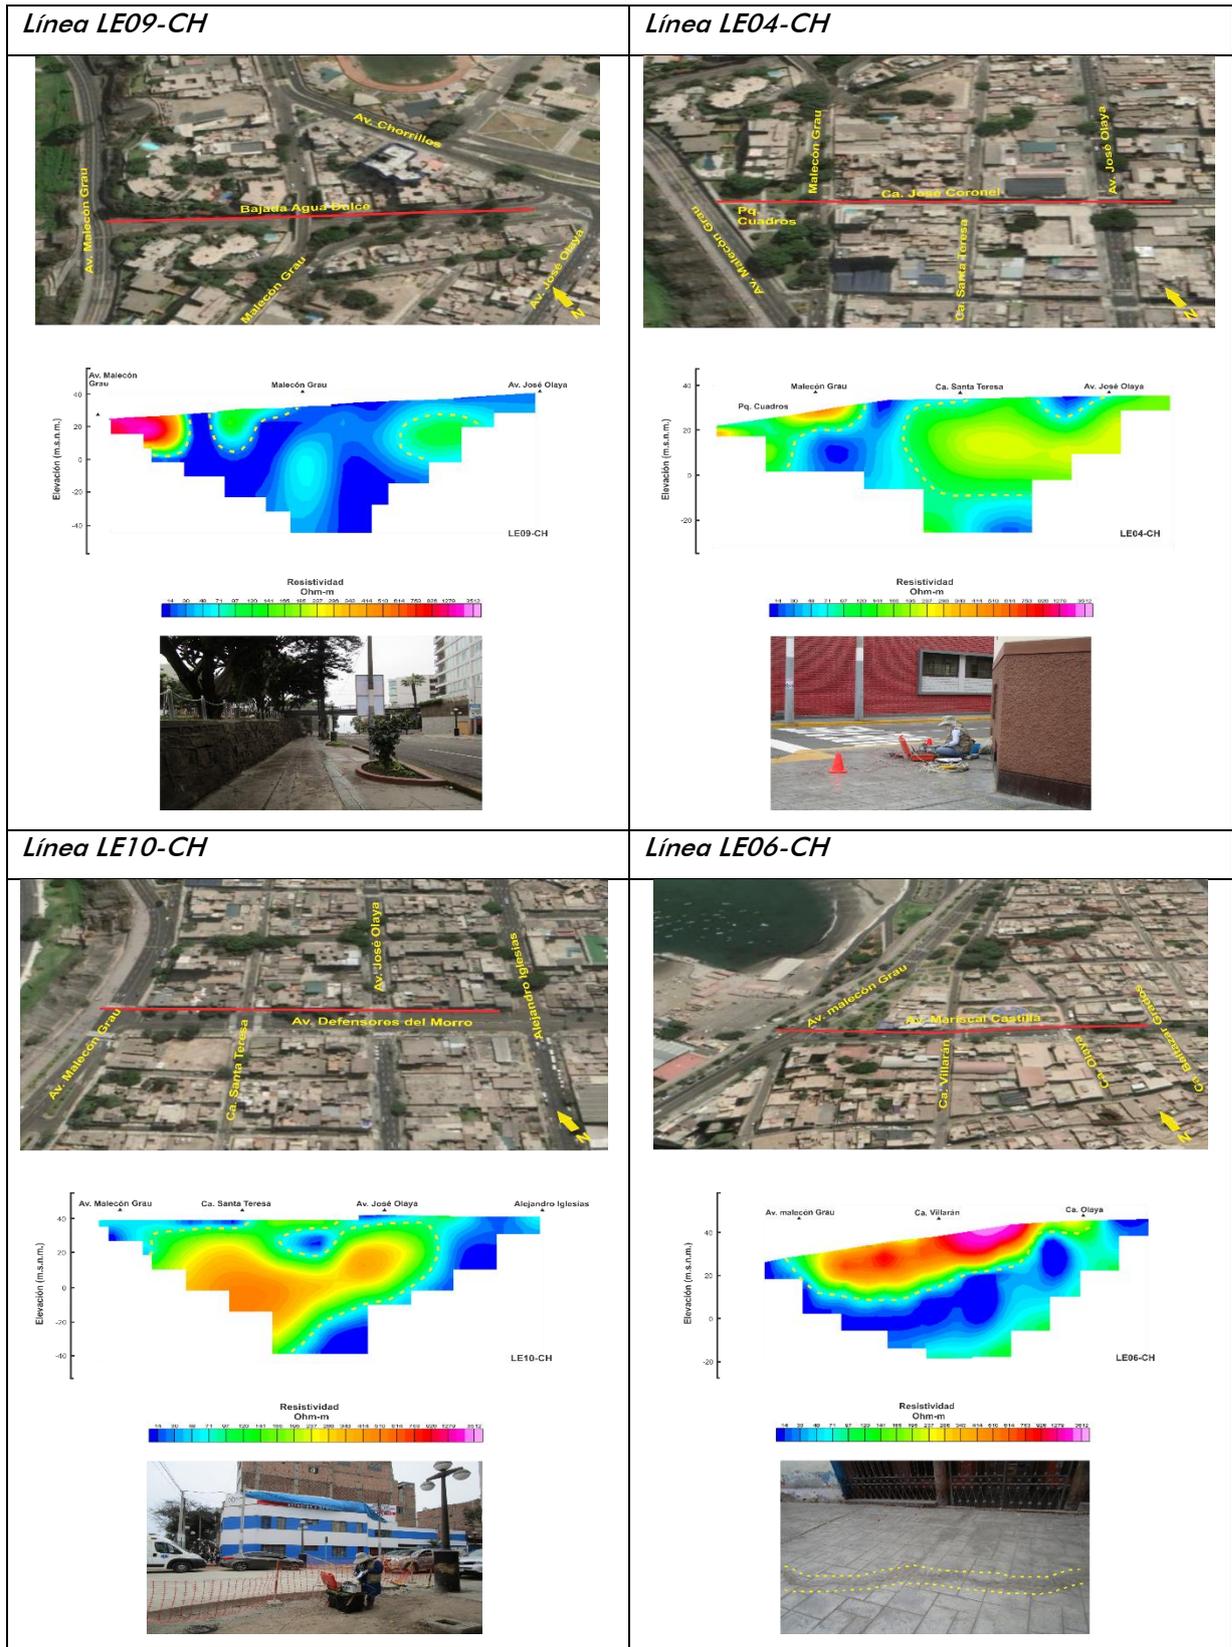
-Hacia el extremo norte del distrito (Malecón Costa Sur), se ha identificado la presencia de una capa de suelos con bajo a moderado contenido de humedad y espesores de 10 a 40 metros. Así mismo, a nivel superficial y por sectores (altura de las calles Urrea, Pastor y Freundt), se identifica la presencia de suelos con alto contenido de humedad con espesores de hasta 10 metros. Por otro lado, a los 30 metros de profundidades se ha identificado un sector del subsuelo con alto contenido de humedad, principalmente a la altura de las calles Freundt y Gastaneta (Figura 19, Líneas LE01-CH y LE02-CH)

- En la zona central del distrito (entre la Bajada Agua Dulce y la calle José Coronel), perpendicular al acantilado se ha identificado la presencia de suelos con moderado y alto contenido de humedad en capas de 30 metros de espesor hacia el borde del acantilado. Por otro lado entre la Bajada Agua Dulce y Av. Malecón Grau, se ha identificado a nivel superficial la presencia de sectores de suelos con bajo contenido de humedad (Figura 19, Líneas LE04-CH y LE09-CH).

-En el extremo suroeste del distrito (entre la calle Romero y el Jr. B. Cruz), paralelo al acantilado, se ha identificado la presencia de suelos con alto contenido de humedad en capas de hasta 20 metros de espesor, por debajo de esta capa, el subsuelo contiene moderado contenido de humedad. A la altura de la calle Romero hay una disminución del nivel de humedad (Figura 19, Líneas LE05-CH y LE11-CH).

-Sobre la Av. Mariscal Castilla, perpendicular al acantilado se ha identificado la presencia de suelos con alto contenido de humedad; a pesar de que a nivel superficial, entre la calle Oyala y el Malecón Grau, se identifica suelos con bajo contenido de humedad hasta los 20 metros de espesor (Figura 19, Líneas LE06-CH).

Figura 19. Ubicación y orientación de las líneas de tomografía eléctrica realizadas en el extremo Norte (LE01-CH, LE02-CH) y extremo SO (LE05-CH, LE11-CH) de los acantilados de la Costa Verde. Las líneas discontinuas en LE02-CH delimitan las zonas con mayor contenido de humedad y su proyección en el perfil del acantilado.

Figura 19. ...Continuación.../. Ubicación y orientación de las líneas de tomografía eléctrica realizadas en la zona central (LE09-CH, LE04-CH), y SO (LE10-CH, LE06-CH) de los acantilados de la Costa Verde. .

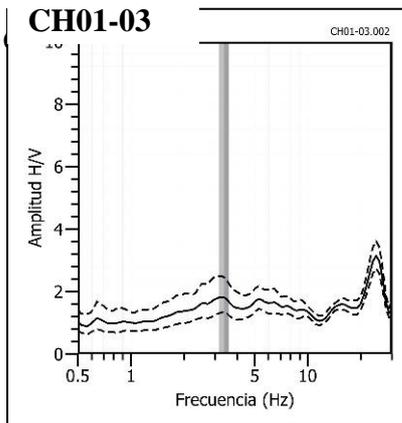
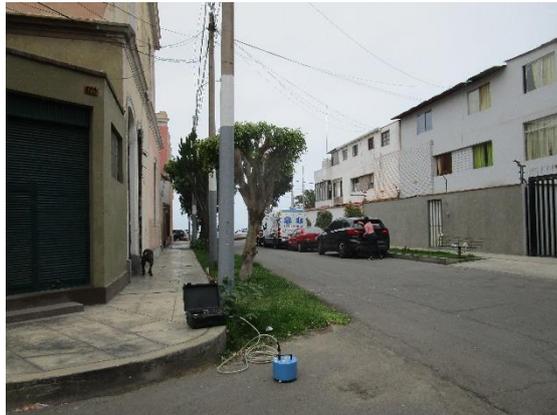
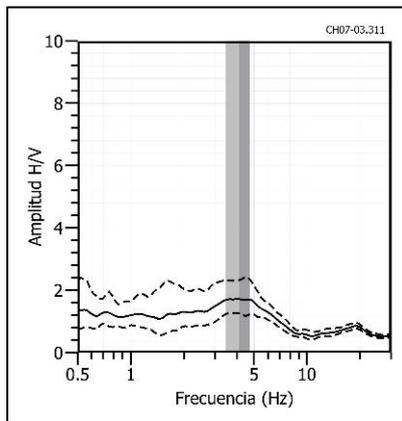
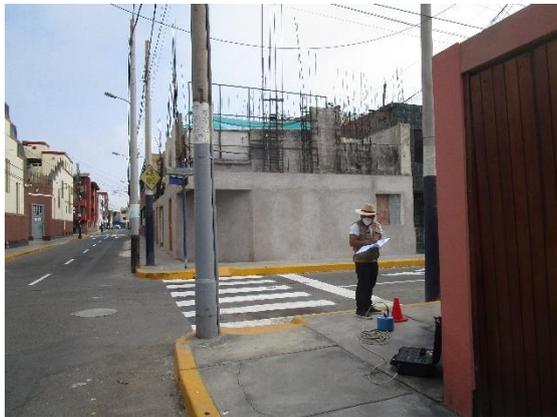
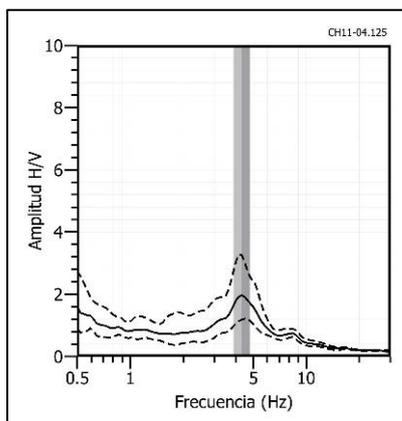
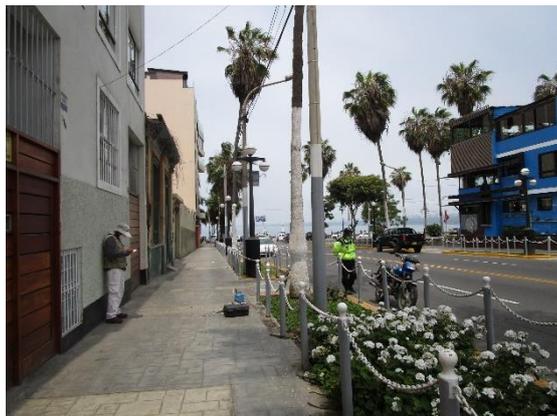
En la Figura 30 se muestra ejemplos de razones espectrales obtenidas para los puntos CH01-03, CH07-03 y CH11-04 ubicados a 90, 110 y 100 metros del borde del acantilado, próximos a las calles Torres, Santa Teresa y Luis Villarán. En estos espectros sobresalen picos con frecuencias a 3.3 (CH01-03), 4.1 (CH07-03) y 4.3 (CH11-04) Hz con amplificaciones de 1.8, 1.7 y 1.9 veces respectivamente.

Figura 30. Ejemplos de razones espectrales (H/V): puntos CH01-03, CH07-03 y CH11-04, ubicados a 90, 110 y 100 metros del borde del acantilado. Las líneas continuas representan la razón espectral y las discontinuas su desviación estándar. Las barras grises, definen la frecuencia predominante.

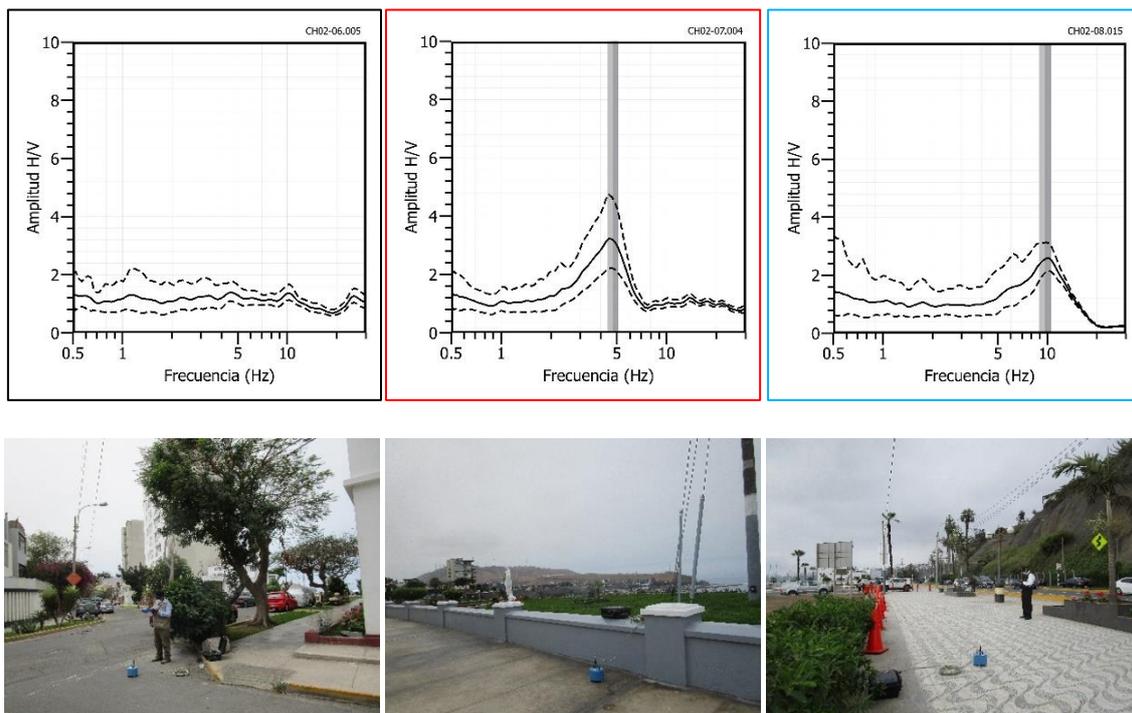
- En el punto CH02-06 ubicado a 70 metros del borde del acantilado en la calle Pastor, no sobresale ningún pico de frecuencias, lo que evidencia la presencia de suelos rígidos.

Figura 31.a) Razones espectrales obtenidas para puntos del perfil P-02 (CH02-06, CH02-07 y CH02-08), ubicados de Este a Oeste, a 70 metros del acantilado, a 2 metros del borde del acantilado y el tercero en la Vía Circuito de Playas.

- En el punto CH02-07 ubicado en el Malecón Costa Sur sobre el borde del acantilado, se observa un pico de frecuencia bien definido a 4.45 Hz con amplificaciones mayores a 3 veces.
- En el tercer punto CH02-08, ubicado en el Circuito de Playas, sobresale un pico de frecuencia a 9.7 Hz con amplificaciones de 2.5 veces.

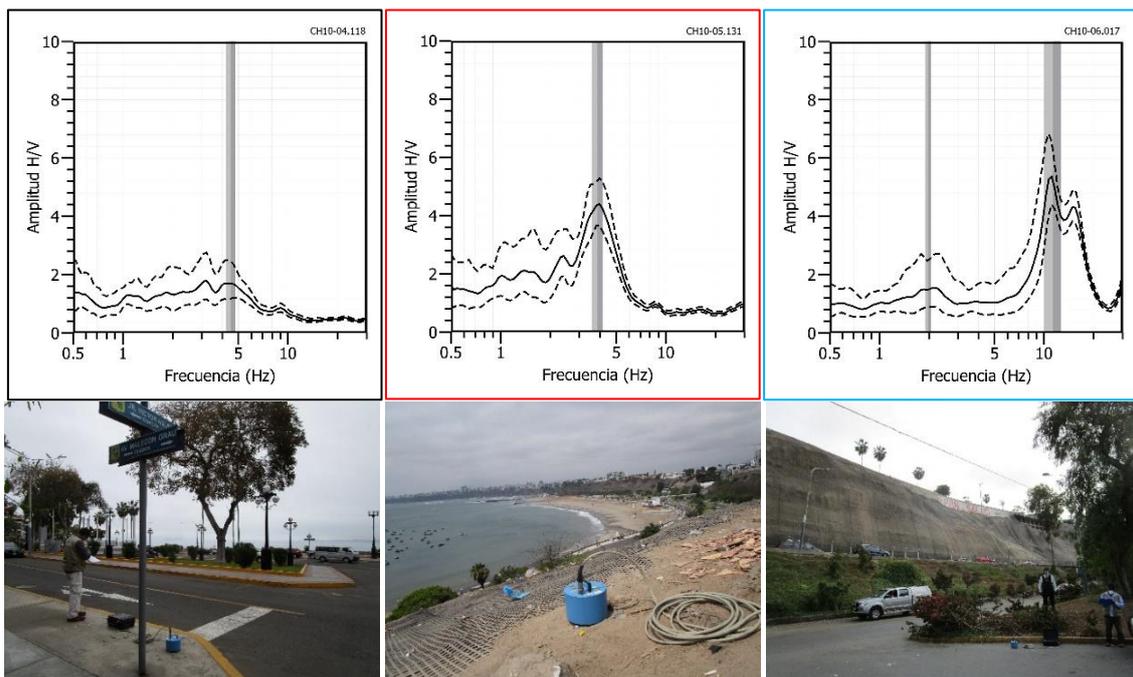
- Para el tercer punto CH10-06, ubicado en la Vía Circuito de playas, sobresalen dos picos de frecuencias a 1.9 y 11.3 Hz con amplificaciones de 5 veces.

De acuerdo a este análisis, el pico de frecuencia predominante, formas de las curvas y factores de amplificación relativa, muestran un cambio en el comportamiento dinámico del suelo a diferentes distancias del borde del acantilado. A mayor distancia del borde del acantilado, el suelo responde a un pico de frecuencia con bajas amplificaciones, evidenciando que estos son más estables, situaciones diferentes se observa en el borde del acantilado y Vía Circuito de Playas, donde el suelo también responden a un pico de frecuencia pero con mayores amplificaciones, evidenciando que son más heterogéneos y no compactos.

Figura 31.b) Razones espectrales obtenidas para puntos del perfil P-10 (CH10-04, CH10-05 y CH10-06), ubicados de Este a Oeste, a 60 metros del acantilado, a 1.0 metros del borde del acantilado y el tercero en el Circuito de Playas.

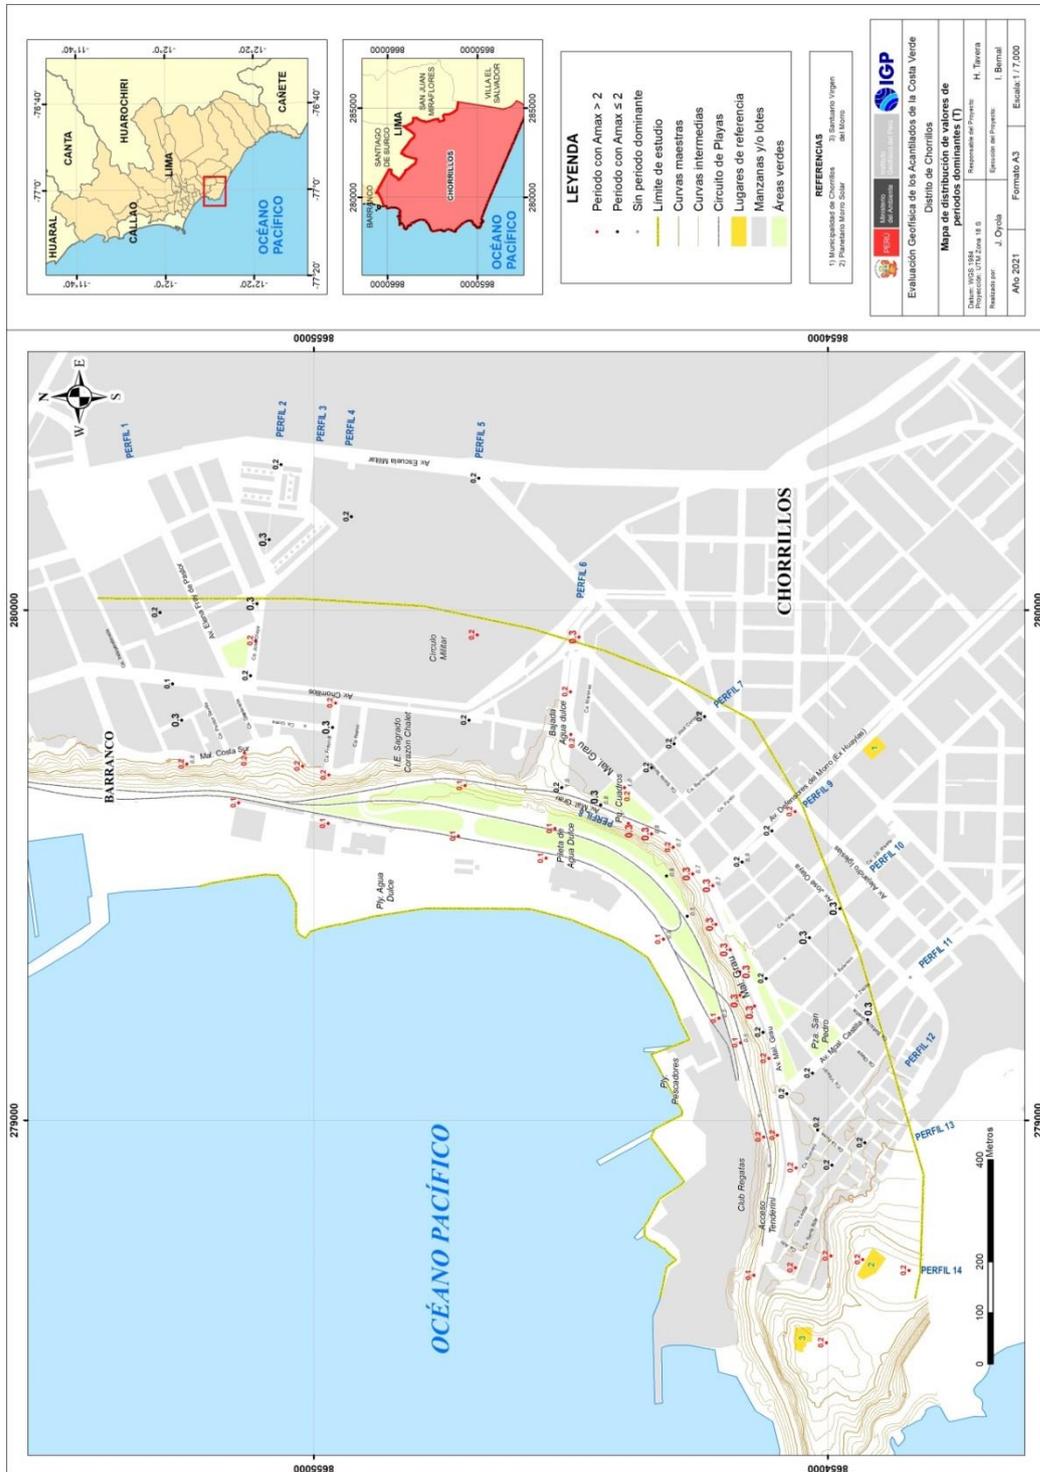
- **Periodos Dominantes:** Para los resultados finales, los valores de frecuencias fueron transformados a periodos dominantes y para construir el mapa de periodos, se asignó a cada punto de medición un radio de confiabilidad de 10 metros, esto facilita la zonificación de los suelos. Según la Figura 32, los periodos dominantes fueron agrupados, en color negro para periodos menores a 0.3 segundos y en gris para periodos mayores.

Figura 32. Distribución espacial de los valores de períodos dominantes del suelo para el distrito de Chorrillos. Los valores en rojo, corresponden a puntos con amplificaciones mayores a 2 veces.

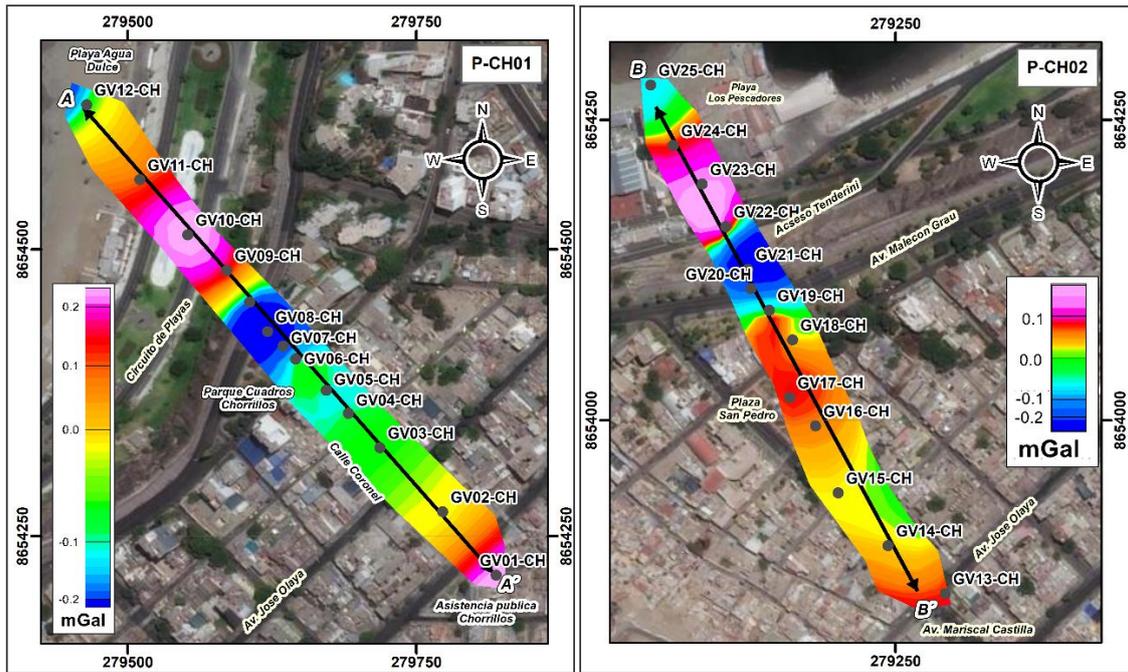
En los perfiles, los valores de anomalía residual van de -0.2 a 0.2 mGal (Figura 35), centrándose los valores bajos en el borde del acantilado a la altura del parque Cuadros (Perfil CH01) y Malecón Grau (Perfil CH02) y en este caso, asociados a una capa de material heterogéneo menos consolidada y de gran espesor. Los valores altos (0.1 a 0.2 mGal) están presentes en la parte baja del acantilado, alrededor de la zona de las playas Agua Dulce y Los Pescadores, y también en la calle Coronel (Perfil CH01) y la Av. Mcal. Castilla (Perfil CH02).

Figura 35. Mapa de anomalía residual de Bouguer. Los perfiles A-A' y B-B' corresponden a los perfiles CH01 y CH02, que cruzan el parque Cuadros y Malecón Grau, respectivamente.

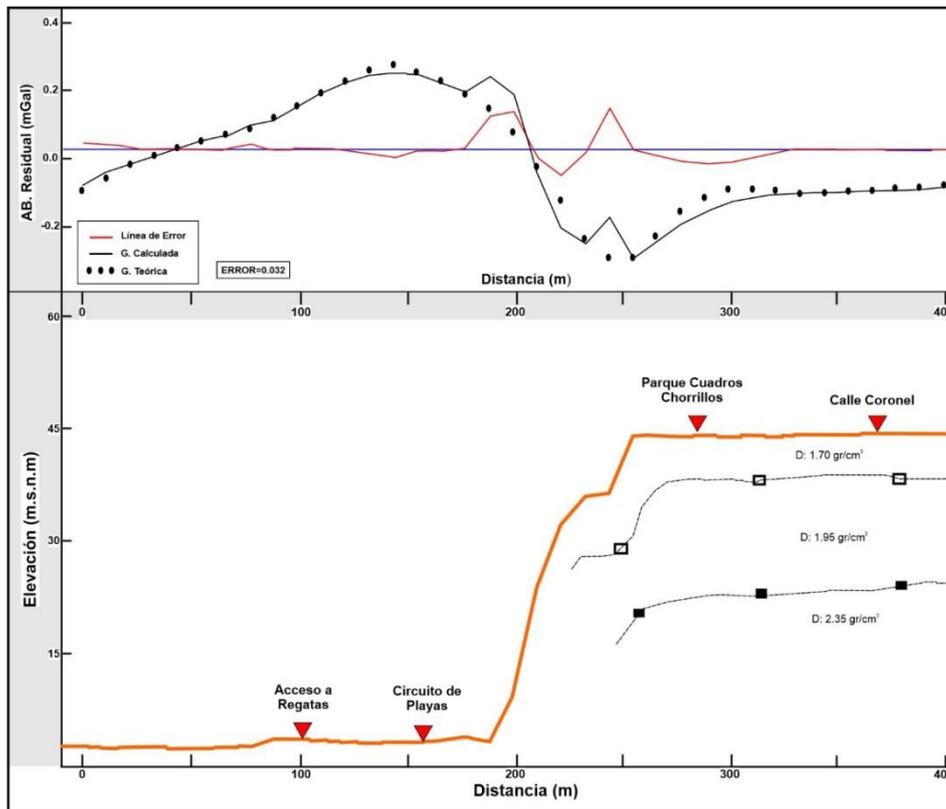
Perfil gravimétrico CH01: En la Figura 36 se observa que las variaciones de las anomalías residuales reflejan cambios en la densidad de los materiales del subsuelo en profundidad (puntos negros). El perfil obtenido define la existencia de suelos distribuidos en tres capas:

- La primera capa de baja densidad (1.7 gr/cm^3) y 8 metros de espesor próximo al acantilado y hacia el interior del área urbana (calle Coronel).
- La segunda capa con una densidad de 1.95 gr/cm^3 y espesores de 15 a 18 metros.
- La tercera capa con una densidad de 2.35 gr/cm^3 y espesores que superan los 20 metros.

Finalmente, el perfil sugiere que a mayor profundidad y con espesor indeterminado, existe una capa con suelos más densos (2.5 gr/cm^3) compuestos por material gravoso.

Figura 36. Sección gravimétrica CH01, orientada de noroeste-sureste. En el extremo superior, los puntos representan la gravedad observada y la curva negra la gravedad calculada. En el extremo inferior se muestra el perfil gravimétrico propuesto.

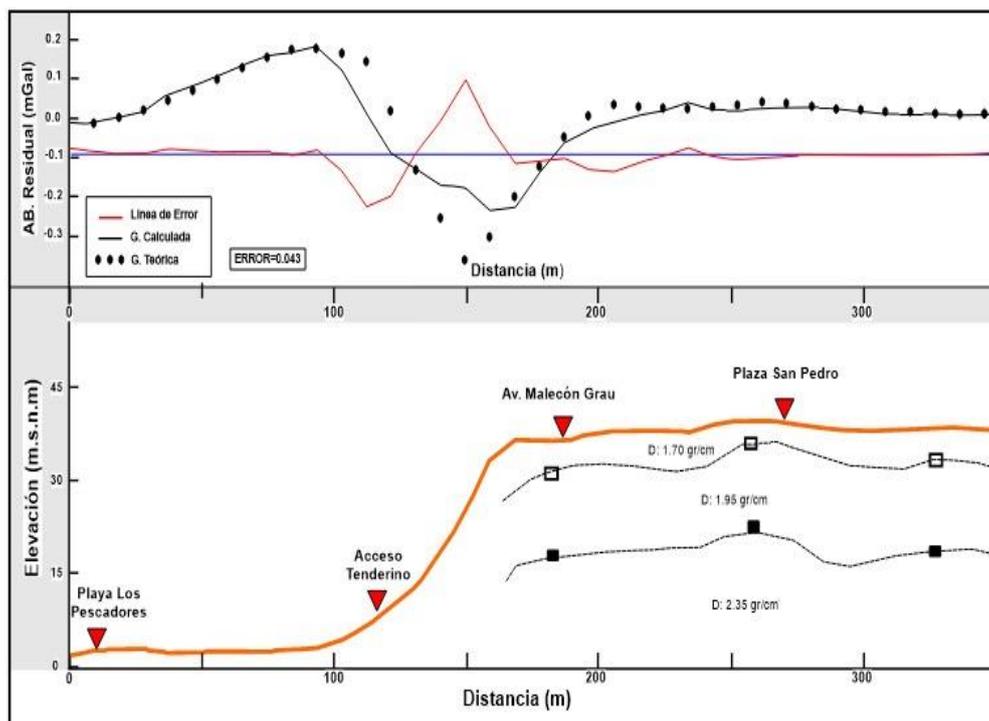
Perfil gravimétrico CH02: En la Figura 37 se observa que las variaciones de las anomalías residuales reflejan cambios en la densidad de los materiales en profundidad (puntos negros). El perfil sugiere que el subsuelo está conformado por tres capas:

- La primera capa presenta una densidad de 1.7 gr/cm³ con espesores que varían de 4 a 8 metros.
- La segunda capa presenta una densidad de 1.95 gr/cm³, y espesores que varían de 12 a 16 metros, siendo mayor en el Malecón Grau y menor hacia la Av. Mcal. Castilla.
- La tercera capa tiene una densidad de 2.35 gr/cm³ y espesores de hasta 20 metros.

Finalmente, el perfil sugiere la existencia de una capa a mayor profundidad con valores de densidad mayores a 2.5 gr/cm³.

Figura 37. Sección gravimétrica CH02, orientada de noroeste-sureste. En el extremo superior, los puntos representan la gravedad observada y la curva negra la gravedad calculada. En el extremo inferior se muestra el perfil gravimétrico propuesto.
