EVALUACIÓN GEOFÍSICA DE LOS ACANTILADOS DE LA COSTA VERDE -DISTRITO DE CHORRILLOS-

Informe Técnico N°031-2021/IGP CIENCIAS DE LA TIERRA SÓLIDA

Lima - Perú
Octubre, 2021

Evaluación Geofísica de los Acantilados de la Costa Verde - Distrito de Chorrillos

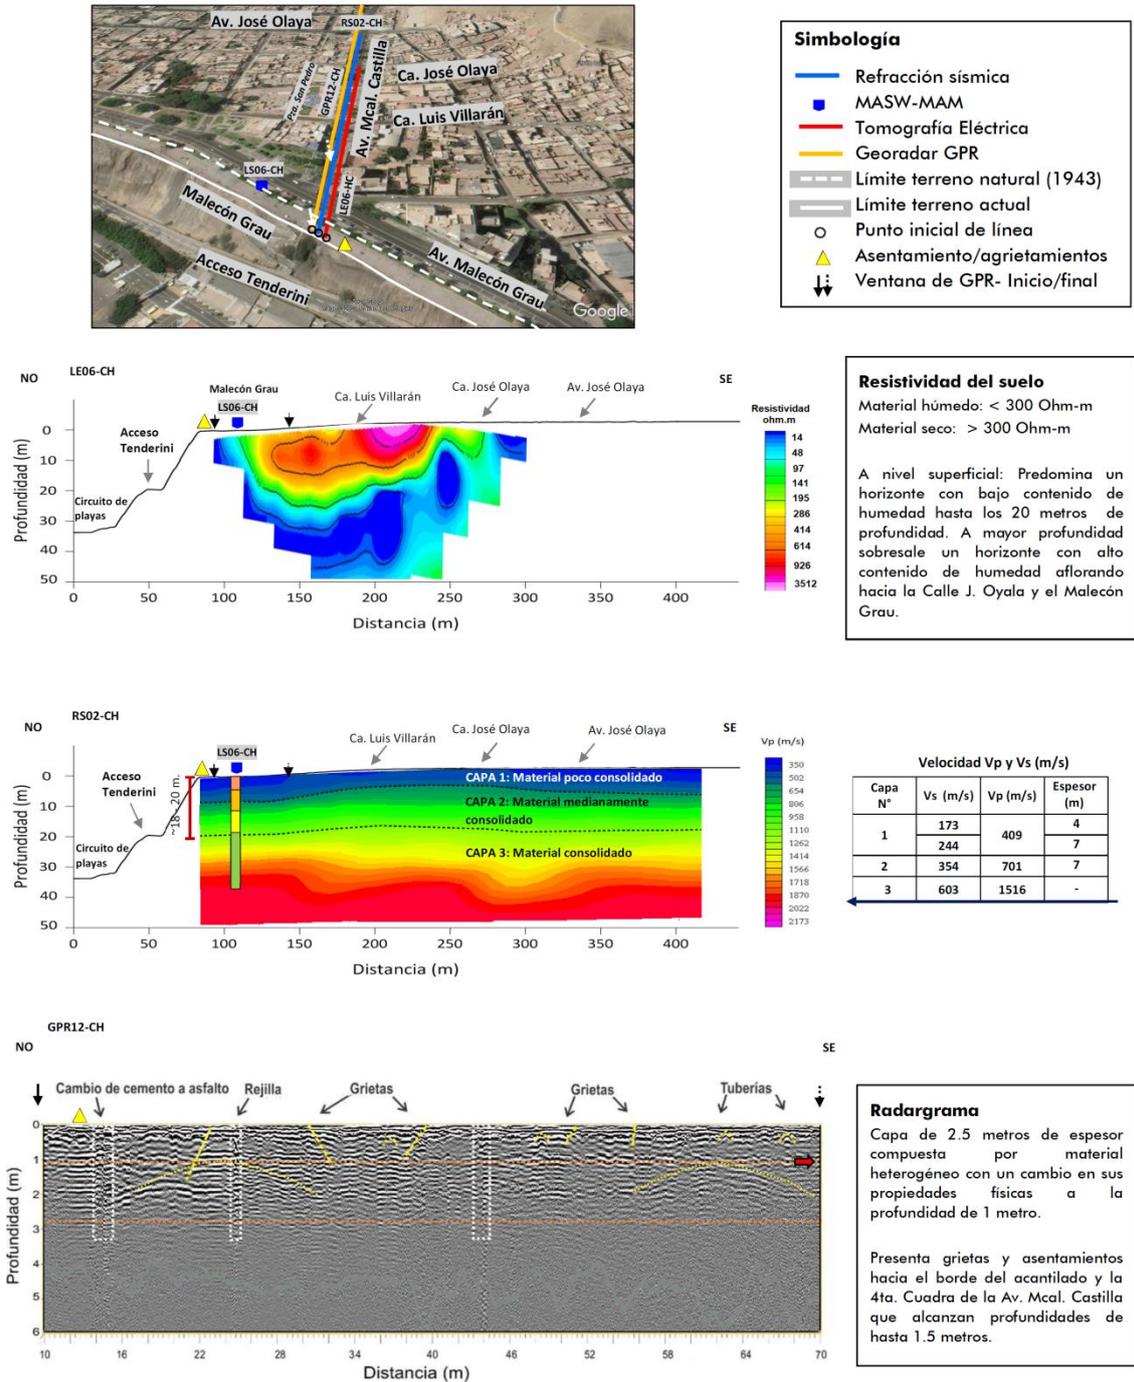
Sobre el Malecón Grau y la calle Mcal. Castilla (Figura 40), se ha identificado en el subsuelo la presencia de 3 capas:

Figura 40. Correlación de los resultados obtenidos con los métodos de tomografía eléctrica, refracción sísmica, MASW-MAM y georadar para el extremo Suroeste del distrito de Chorrillos (Malecón Grau y calle Mcal. Castilla).

- *La segunda capa está constituida por material aluvial medianamente compacto ($V_s=354$ m/s; $V_p= 701$ m/s) con espesores de hasta 7 metros. Estos suelos presentan de moderado a alto contenido de humedad.*
- *La tercera capa, compuesta por material aluvial compacto ($V_s=603$ m/s; $V_p = 1516$ m/s), debido a que está conformado por gravas, con moderado a alto contenido de humedad. A mayor profundidad se observa el incremento en la velocidad de las ondas de corte V_s y de compresión V_p .*

En este sector, se identifica la presencia de grietas y asentamientos próximos al acantilado (Malecón Grau) con profundidades de 3.0 metros.

Asimismo, se ha identificado que el espesor de la capa de suelo en el extremo norte y suroeste son menores a diferencia del sector central; sin embargo, los suelos menos consolidados a nivel superficial, se encuentran en el extremo suroeste (Malecón Grau), identificándose niveles de material fino con diferentes espesores. Por ejemplo, en la Figura 41 se observa el predominio de material fino en una capa de ~ 16 m de espesor asentada sobre material gravoso (Figura 40).

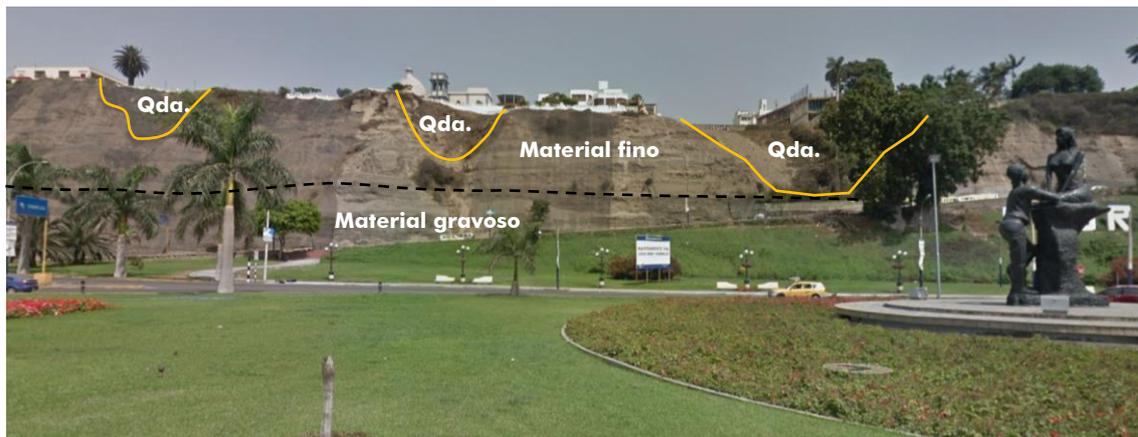
Figura 41. Material aluvial identificado en el acantilado, a la altura de la Pileta Agua Dulce, donde sobresale material fino en la parte superior sobre el material gravoso.

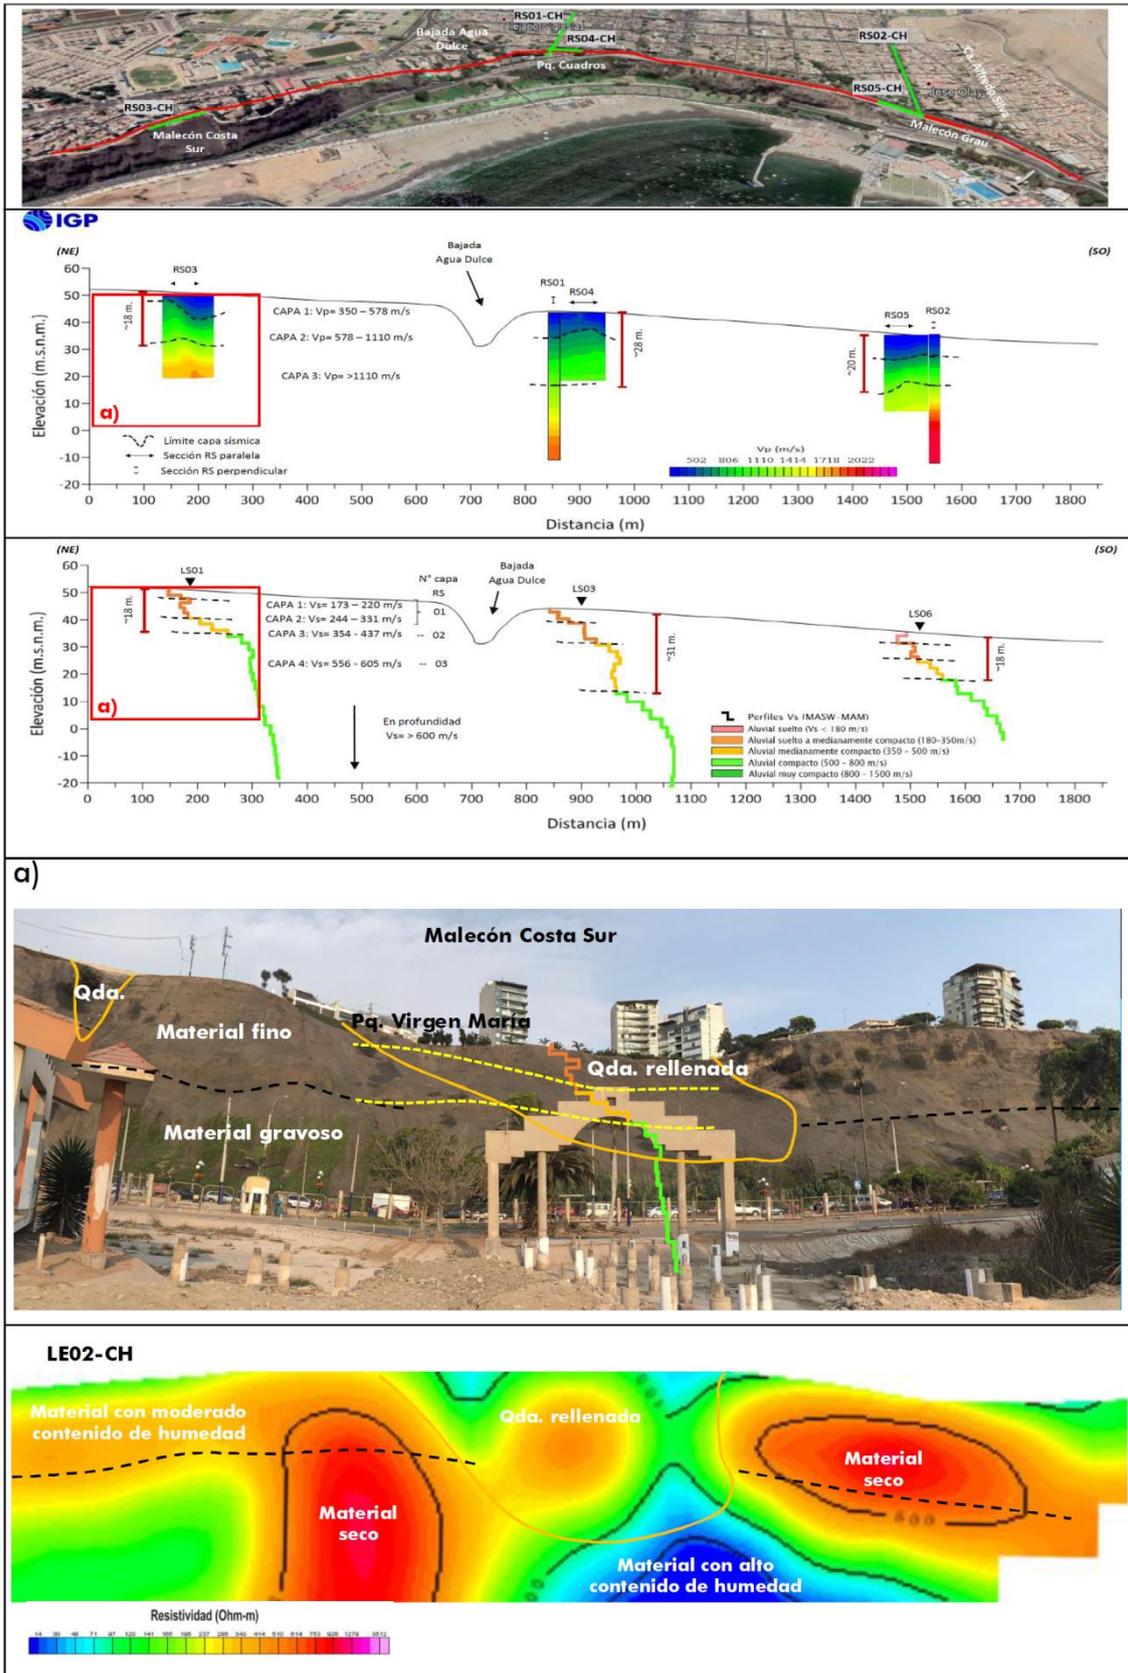
- A la altura del Malecón Costa Sur (próximo al límite del distrito de Barranco), se observa la presencia de un estrato de material heterogéneo de 18 metros de espesor con el predominio de suelos finos; además de material de relleno por debajo del parque Virgen María, coherente con las dos primeras capas identificadas con los métodos sísmicos ($V_s < 500 \text{ m/s}$). Este material heterogéneo presenta moderado contenido de humedad a la altura del parque, y hacia los extremos, el material es seco.

Figura 42. Correlación de los resultados obtenidos con los métodos sísmico y eléctrico, con la cara expuesta del ACV, a la altura del Malecón Costa Sur.

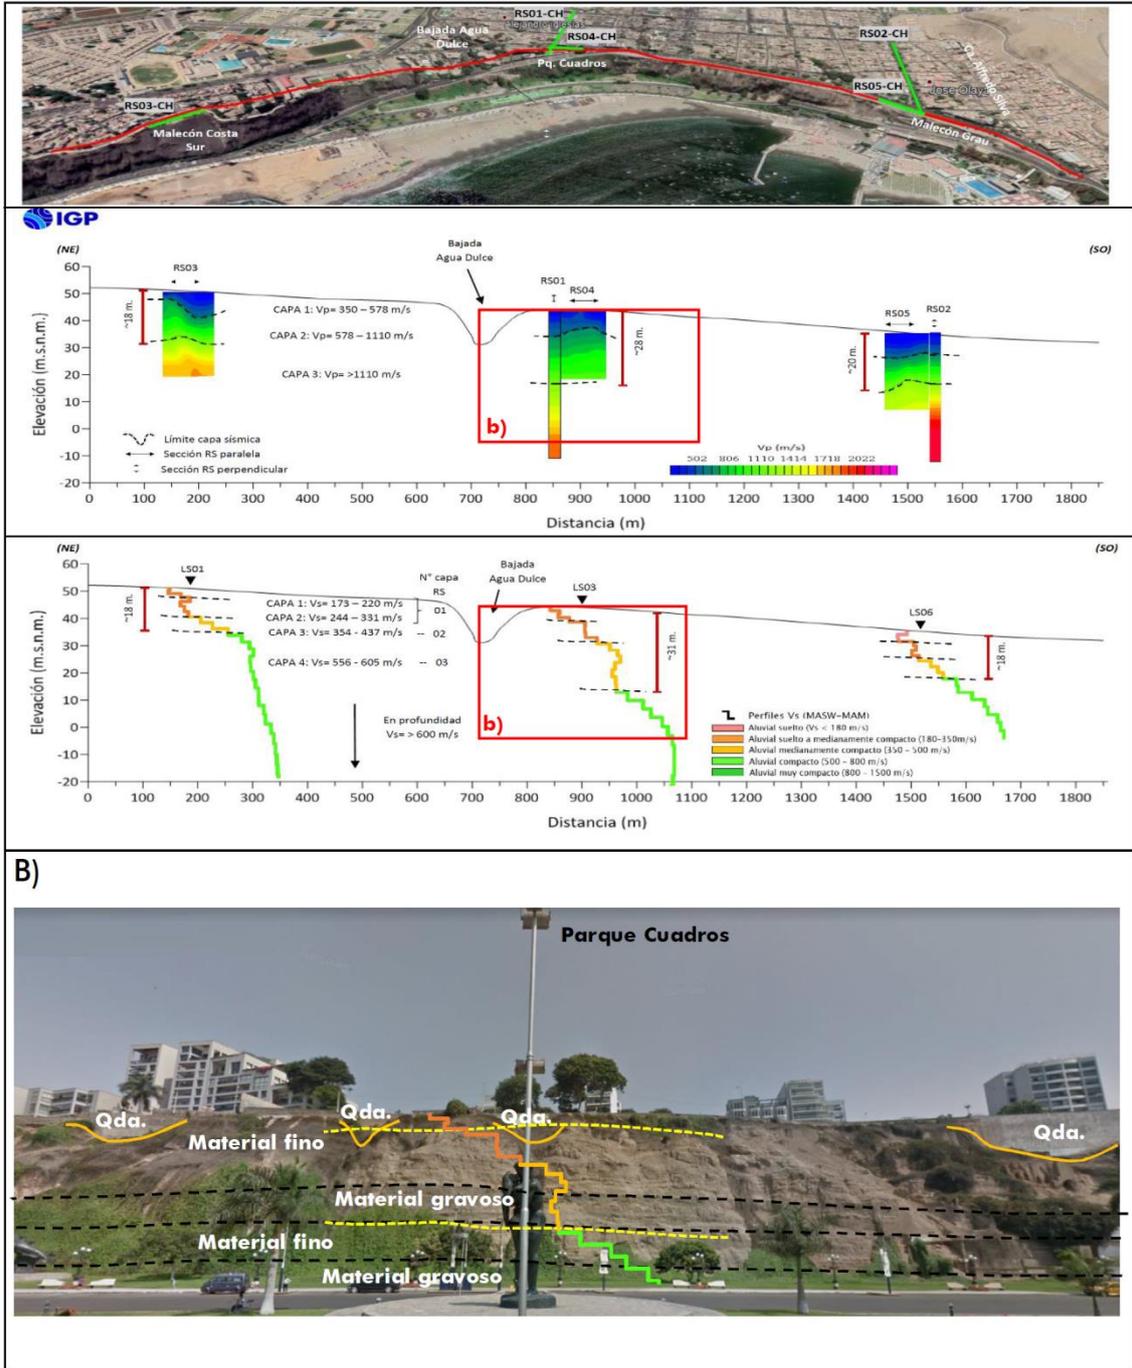
- A la altura del parque Cuadros, se identifica con mejor resolución la presencia de un estrato de mayor espesor compuesto por suelos heterogéneos con predominio de finos emplazada sobre capas de grava. Según los resultados obtenidos con los métodos sísmicos, se tiene el predominio de material suelto a medianamente compacto en las primeras capas de 30 metros de espesor, para luego disminuir conforme se tiene hacia su extremo norte y suroeste. Asimismo, se evidencia la presencia, en superficie, de pequeñas quebradas

Figura 42. ...Continuación.../. Correlación entre los resultados obtenidos con los métodos sísmicos y la cara expuesta del ACV, a la altura del parque Cuadros, sector Centro.

rellenadas con materiales heterogéneos. A nivel superficial, este material heterogéneo muestra moderado a alto contenido humedad, principalmente en la 1ra cuadra de la calle Coronel.

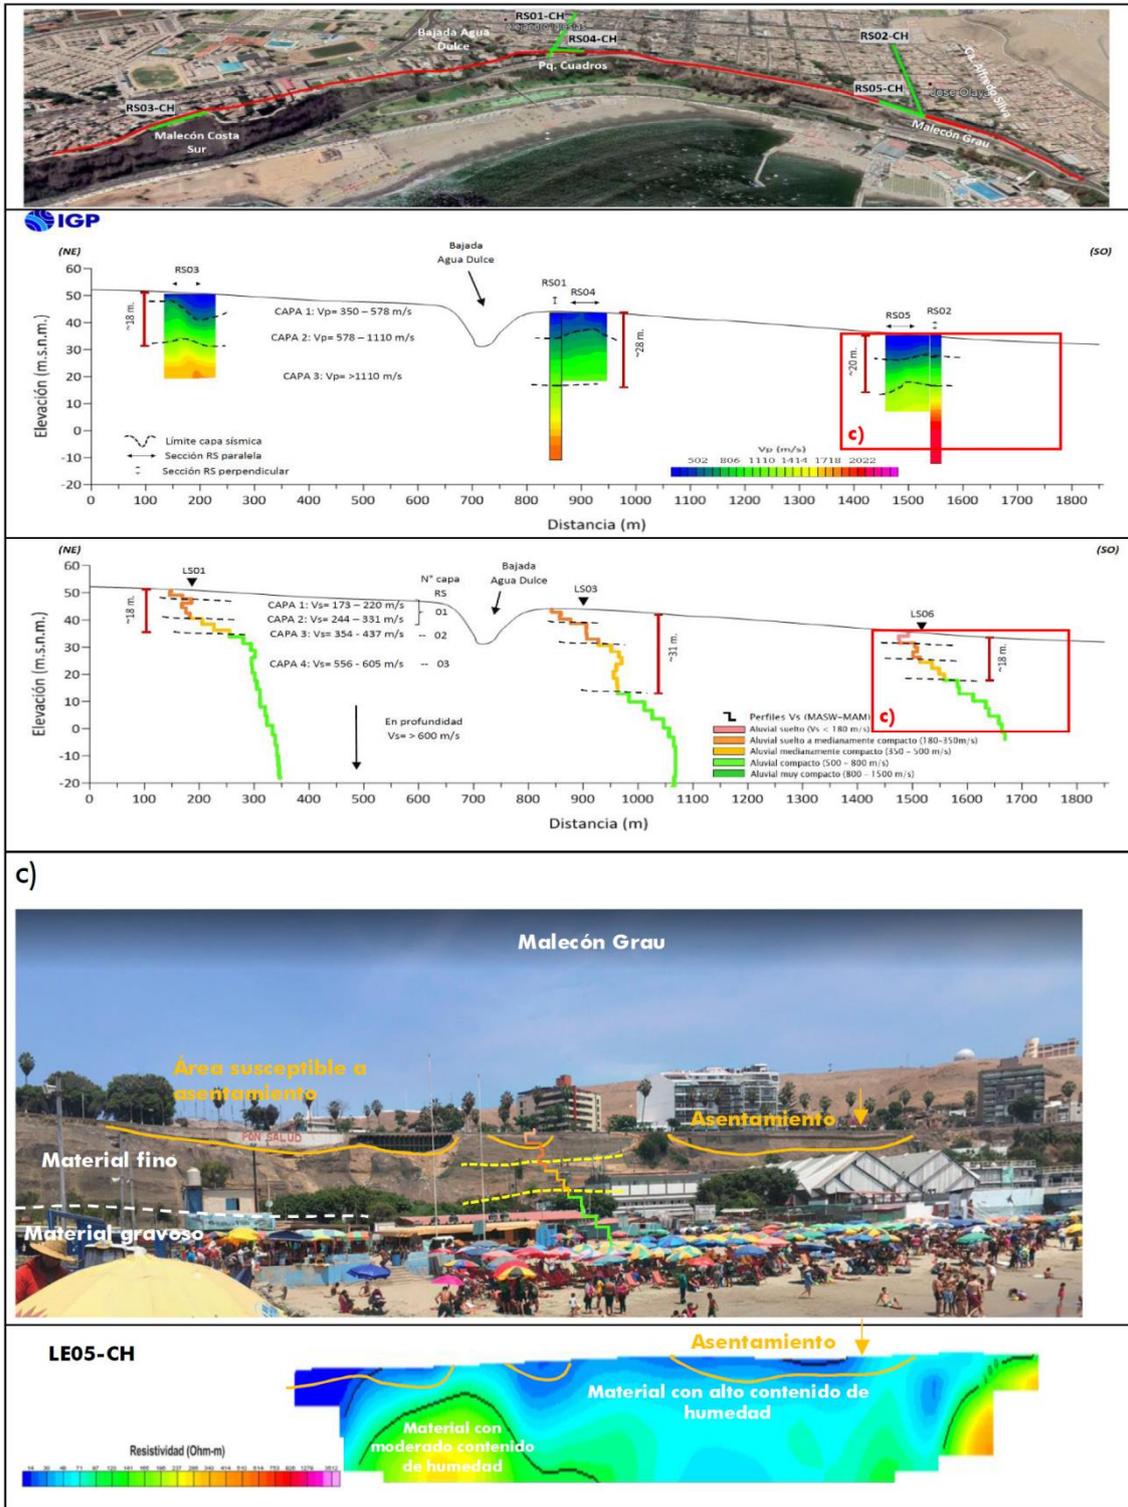
Figura 42. ...Continuación.../. Correlación entre los resultados obtenidos con los métodos sísmicos y eléctricos, con la cara expuesta del ACV, a la altura del Malecón Grau.

- A la altura del Malecón Grau, se identifica la presencia de una capa superficial compuesta por material heterogéneo suelto, emplazada sobre capas de 20 metros de espesor con mayor contenido de suelos finos (arena y limos). Hacia el extremo suroeste del Malecón Grau, los suelos presentan moderado a alto contenido de humedad, son altamente permeables y poco consolidados, alcanzando profundidades del orden de 30 metros, razón por la cual, la deformación del suelo en superficie, es evidenciada con la presencia de asentamientos que vienen generando daños estructurales a lo largo del malecón, ver Figura 43.

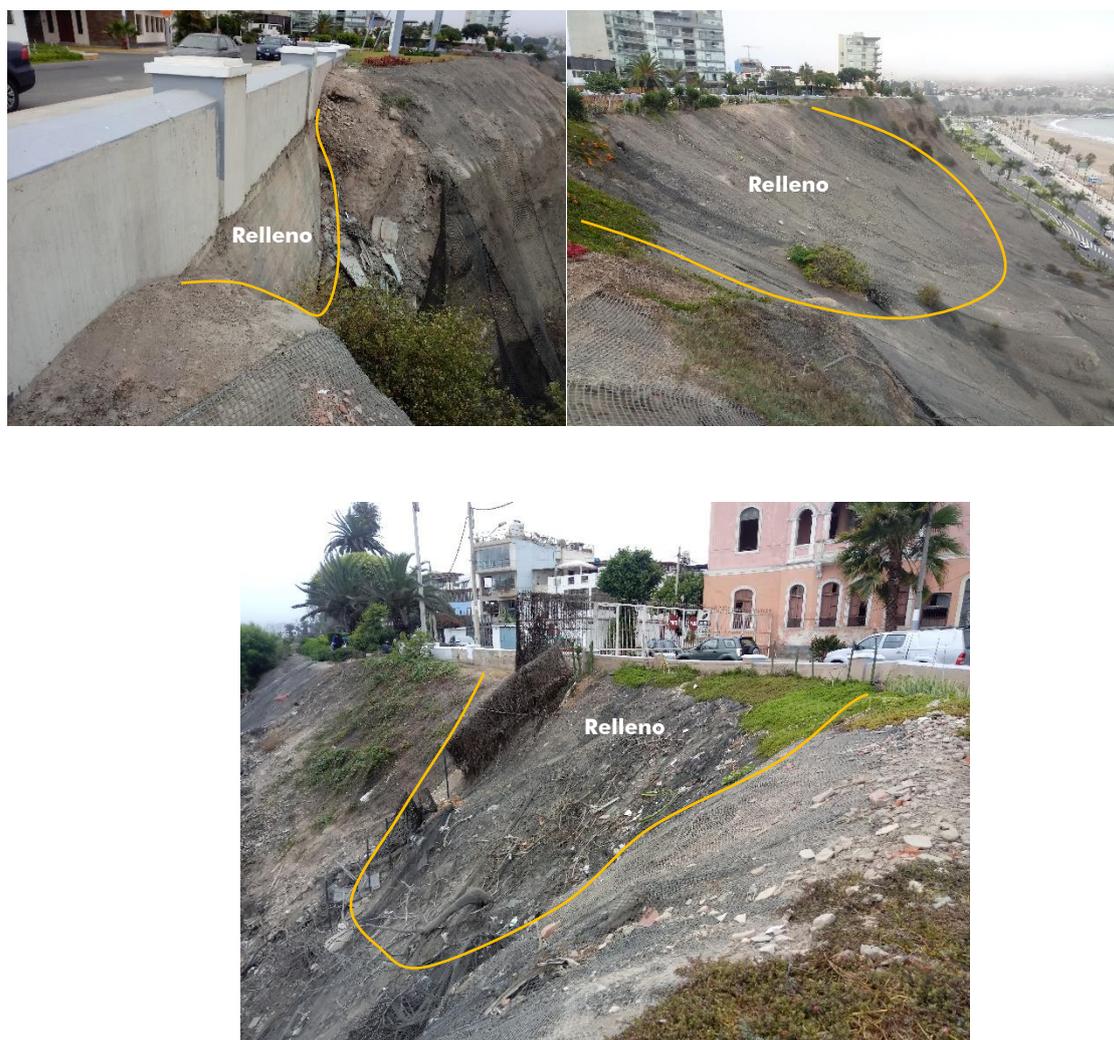
del distrito (Malecón Grau), se tiene la presencia de una capa de muy baja velocidad con contenido de humedad a nivel superficial, y hacia el Malecón Costa Sur (extremo Norte), se identifica quebradas rellenadas de material heterogéneo, que actualmente corresponden a áreas verdes constantemente regadas (parques y malecones), entonces estas capas son propensas a desarrollar deslizamientos ante la ocurrencia de sismos de gran magnitud y/o gravedad por pérdida de consistencia y estabilidad (Figura 44).

Figura 44. Antiguas quebradas rellenadas, en el Malecón Costa Sur, límite con Barranco.

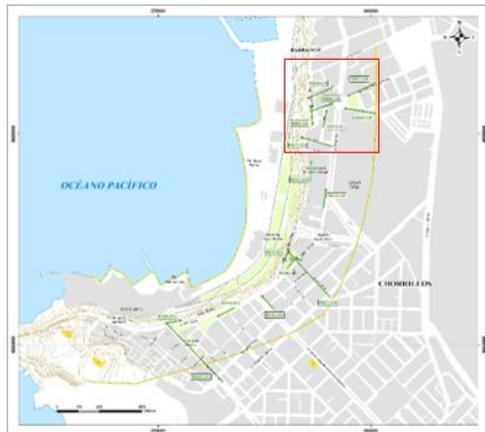
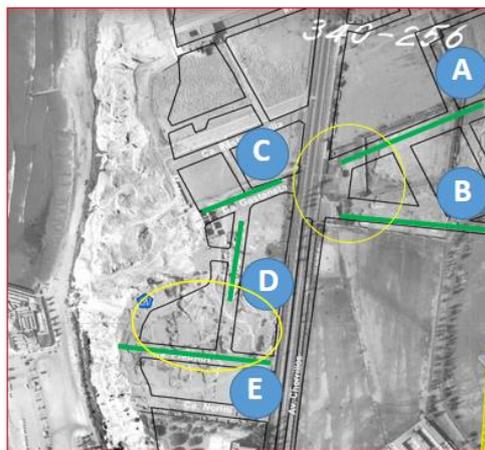
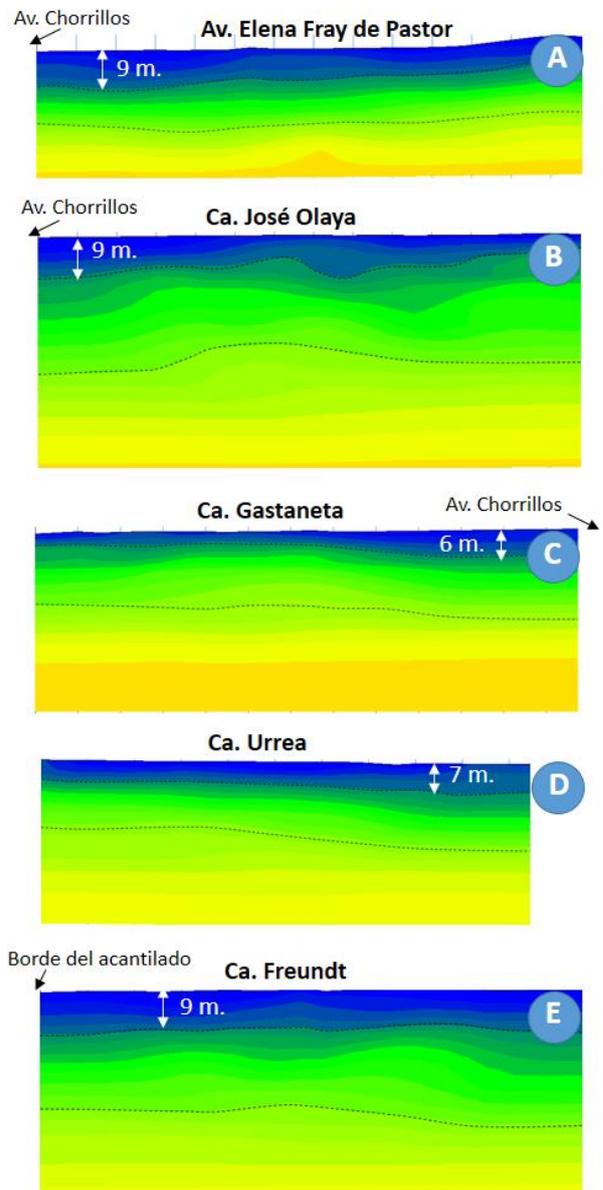
Quebrada Q1: Presente entre el Malecón Costa Sur y la Villa Militar. Aquí se ha realizaron 5 líneas de RS adicionales y distribuidas según la Figura 45. Los resultados indican que hacia el extremo Este, a una distancia de 200 metros del borde del acantilado, sobre la Av. Elena Fray de Pastor y Ca. José Oyola (secciones A y B), las capas de suelos presentan espesores de hasta 6 metros y conforme se avanza en dirección de la Av. Chorrillos, el espesor se incrementa a 9 metros. Asimismo, la sección C, ubicada en la Ca. Gastaneta, la misma capa de suelos también presenta 6 metros de espesor hacia la Av. Chorrillos.

Hacia el extremo Oeste, entre la Av. Chorrillos y el borde del acantilado, específicamente sobre la Ca. Freundt (sección E) y la intersección con la Ca. Urrea (sección D), la capa de suelos presenta un espesor de 9 metros y conforme se avanza en dirección Norte hacia la Ca. Gastaneta (sección C), el espesor de la capa disminuye hasta los 3 metros.

Figura 45. Análisis de los resultados obtenidos entre el Malecón Costa Sur y la Villa Militar.

Según estos resultados, en la Quebrada Q1 existen viviendas familiares que podrían sufrir altos niveles de sacudimiento debido a que los suelos compuestos por rellenos amplificarían a las ondas sísmicas.

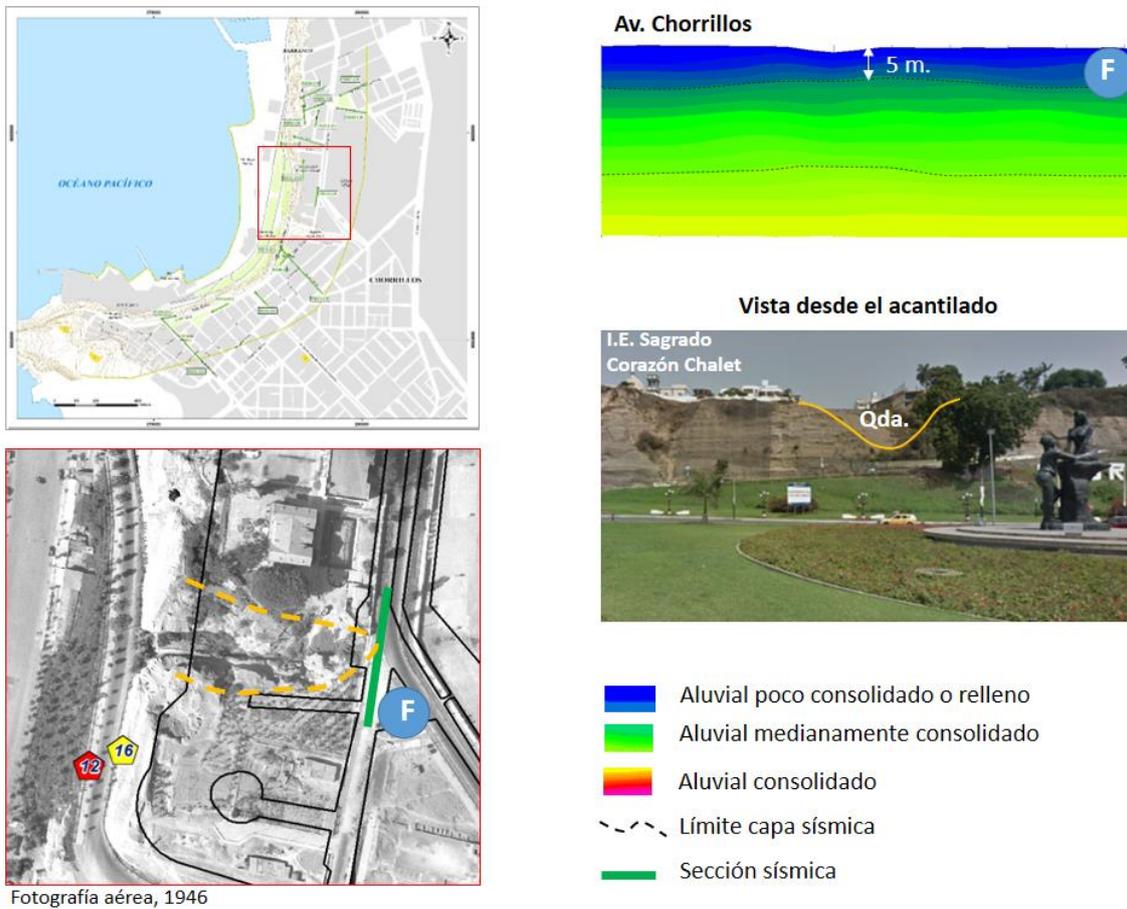
Quebrada Q2

Quebrada Q2: Presente entre la I.E. Sagrado Corazón Chalet y la Bajada Agua Dulce. Aquí se realizó una línea de RS adicional sobre la Av. Chorrillos (sección F), ver Figura 46.

Esta quebrada es visible desde la parte baja del acantilado, se extiende desde el borde del acantilado hasta una distancia de 90 metros hacia el interior y está limitado por la Av. Chorrillos. En este punto, el espesor de la capa es del orden de 5 metros y está compuesta por material poco consolidado como rellenos y sugiere que la misma llegaría a cortar la AV. Chorrillos y parte del Círculo Militar.

Figura 46. Análisis de los resultados obtenidos entre la I.E. Sagrado Corazón Chalet y la Bajada Agua Dulce.
