**INFORME DE EVALUACIÓN DE PELIGROS GEOLÓGICOS N°001
EN LA ASOCIACIÓN DE VIVIENDAS INTEGRACIÓN LOS OLIVOS,
DISTRITO DE LURIGANCHO, PROVINCIA Y DEPARTAMENTO DE
LIMA**

2021

**Gerencia de Gestión del Riesgo de Desastres
Subgerencia de Estimación, Prevención, Reducción y Reconstrucción**

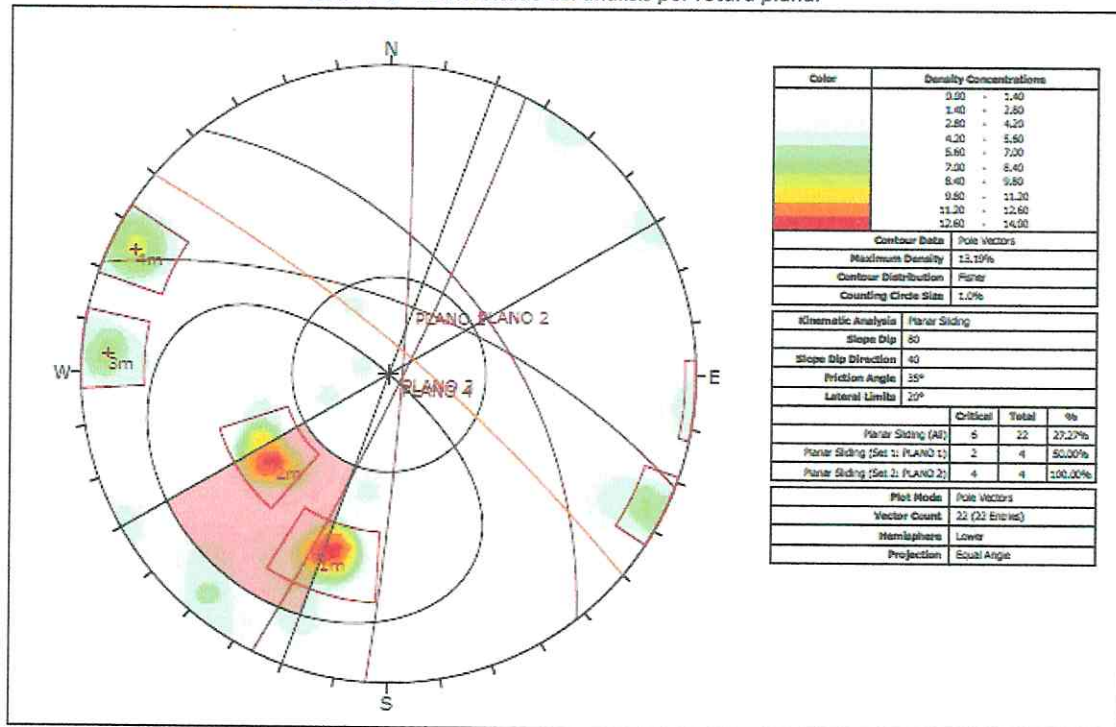
Cuadro N° 11-Resultado del análisis por rotura planar

Tomando los datos obtenidos en campo en los 4 afloramientos se realizó un análisis cinemático de los planos a fin de encontrar intersecciones que deriven a fallas mediante DIPS v.7. Los resultados arrojaron que el tipo de falla mas probable es de tipo cuña en un 55% , seguido de las fallas por deslizamiento planar con un 27% y finalmente las fallas por volcamiento en un 3%.

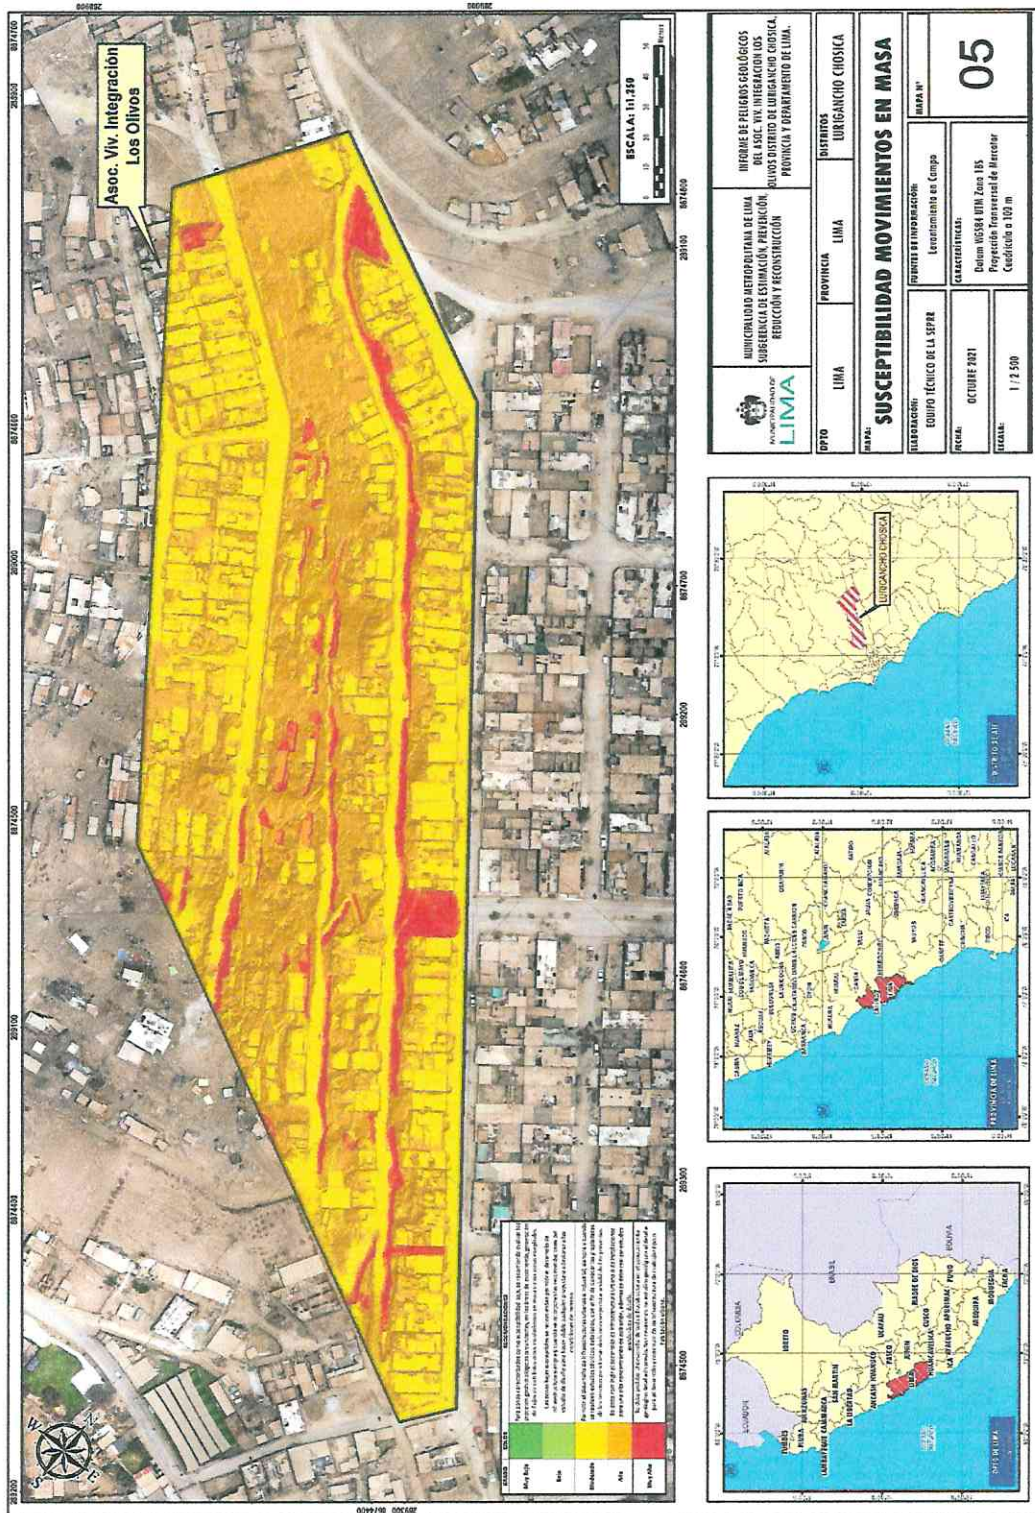
MAPA N°5 Susceptibilidad por Movimiento en Masa

- Pendiente pronunciada de la ladera, entre 25°-45° o incluso >45
- Configuración geomorfológica de la colina en roca intrusiva antropizada.
- Litología conformada por gabrodioritas muy fracturadas, las cuales son susceptibles a caídas, o depósitos antrópicos inconsolidados.
