Informe Técnico N° A7195

EVALUACIÓN DE PELIGROS GEOLÓGICOS Y ESTABILIDAD DE TALUDES EN EL ASENTAMIENTO HUMANO BUENOS AIRES DE VILLA

Departamento Lima
Provincia Lima
Distrito Chorrillos

NOVIEMBRE
2021

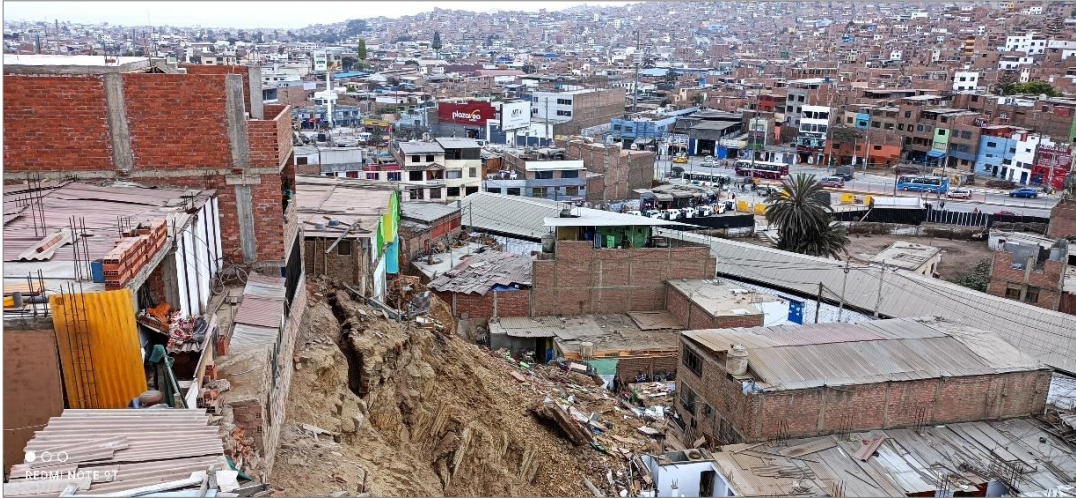
Actualmente, las viviendas ubicadas en la parte baja del A.H. Buenos Aires de Villa se encuentran asentadas sobre esta subunidad, cuyo relieve plano a semi ondulado limita con la calle José Olaya y la Av. Los Próceres. El evento proveniente de la parte alta del talud, llegó a depositarse sobre esta área. (fotografía 2).

Fotografía 2. Vista desde la parte alta de la calle José Olaya hacia la planicie aluvial.

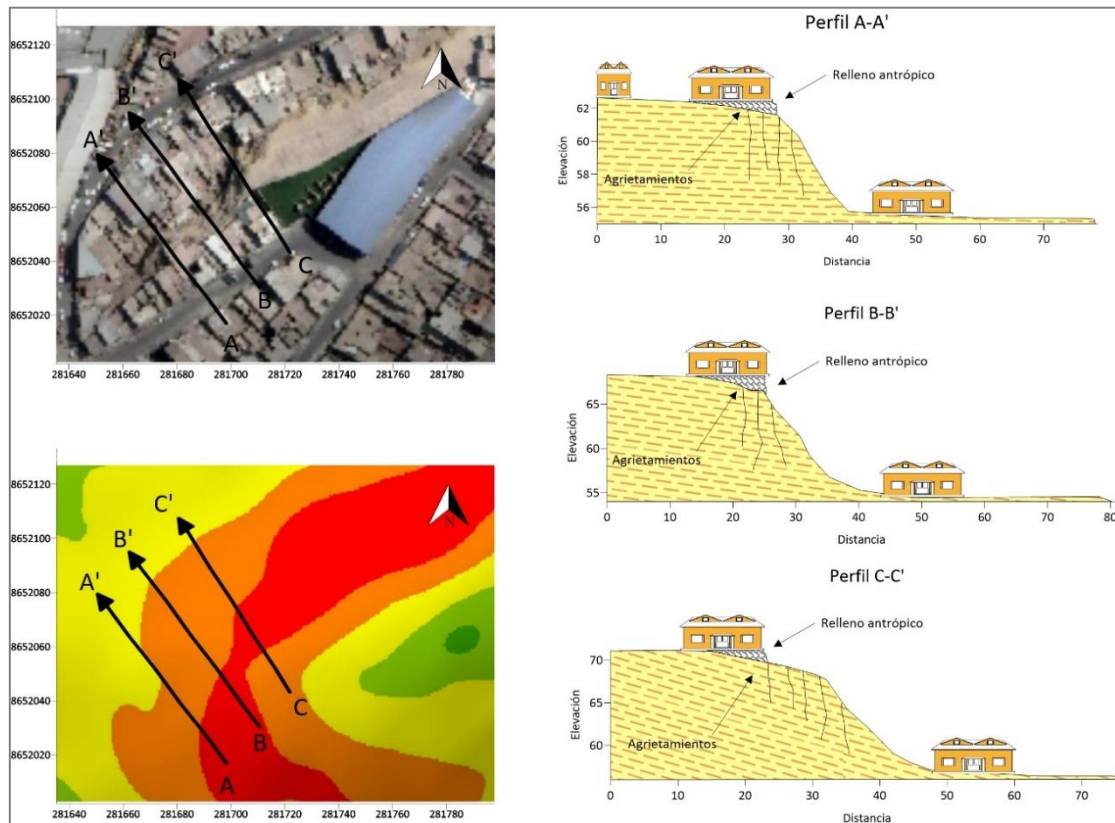
El talud ubicado entre la calle José Olaya y la Av. Los Próceres tiene pendientes fuertes a muy escarpadas, este factor condicionó la ocurrencia de volcamientos de roca en el talud superior. Es decir, los bloques se desprendieron a partir de los planos de falla debido al intenso fracturamiento de la roca, cuyas superficies vasculadas siguieron la misma orientación de los planos de buzamiento (figura 13).

Figura 13. Perfiles transversales esquemáticos del talud superior de la calle José Olaya hasta la Av. Próceres.

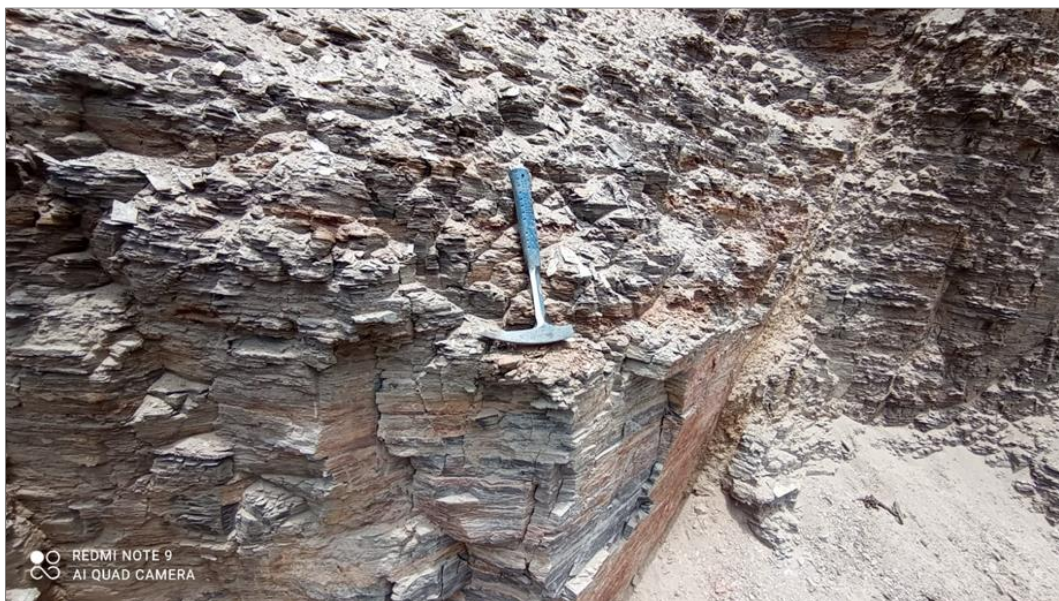
Fotografía 6. Vista del talud donde se ubica la estación geomecánica 01.

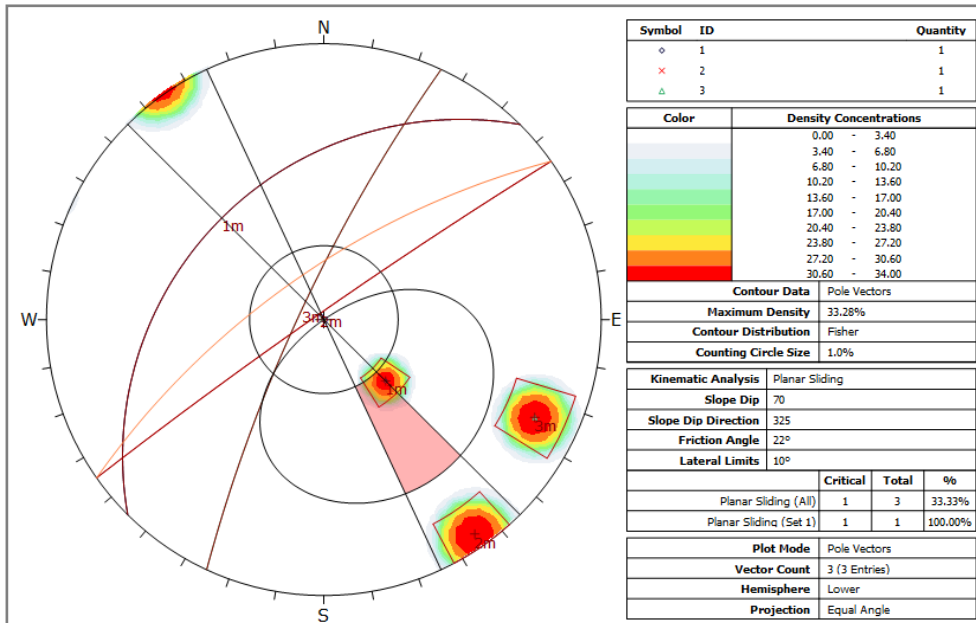
Figura 14. Estereograma ploteado con los familias de juntas observadas en campo, análisis por falla planar.

Según los datos observados, existe un 33.3% de posibilidad de que ocurran roturas planares a través de la estratificación (familia 1), que corresponden a discontinuidades con buzamientos a favor de la pendientes; así como las familias 2 y 3 que interceptan a los estratos y sirven como “estructuras de corte”, favoreciendo la ruptura e inestabilidad del talud. (figura 15).

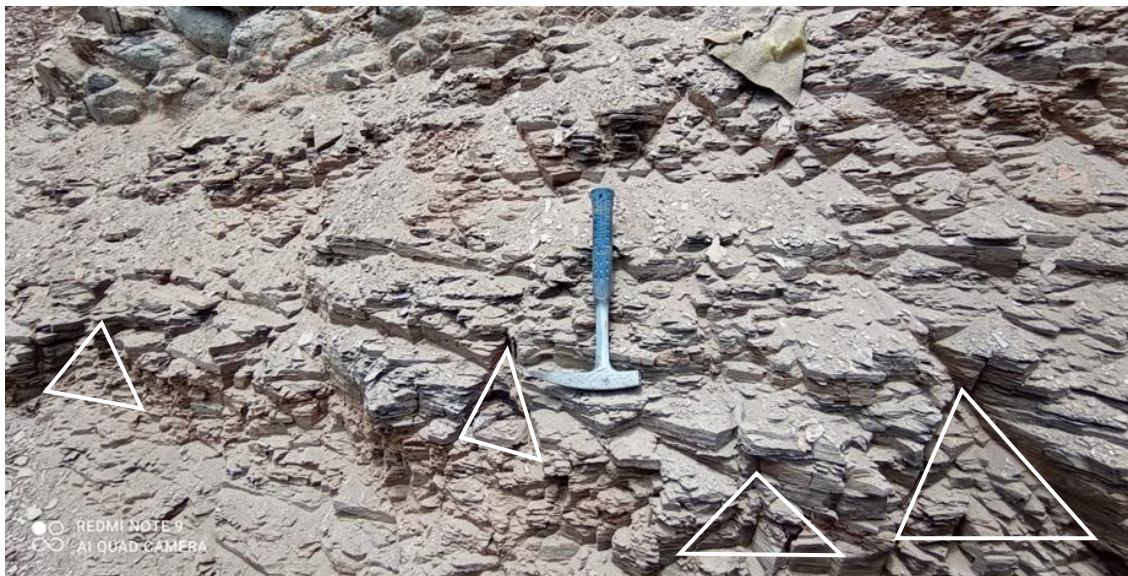
Figura 16. Vista del talud donde se ubica la estación geomecánica 02.

En situ, el talud presenta pequeñas cuñas, que en conjunto podrían ocasionar la falla total del talud.

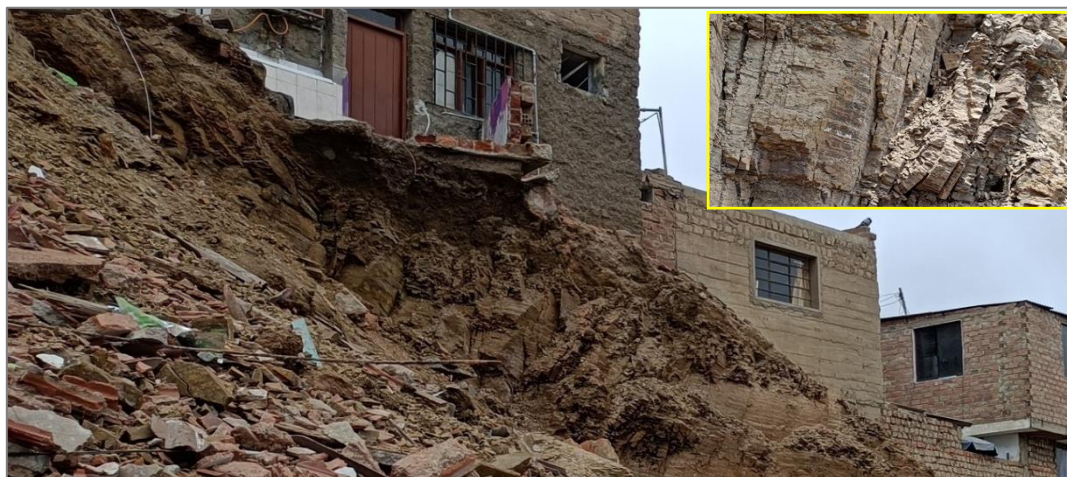
Figura 18. Vista del talud donde se ubica la estación geomecánica 03.

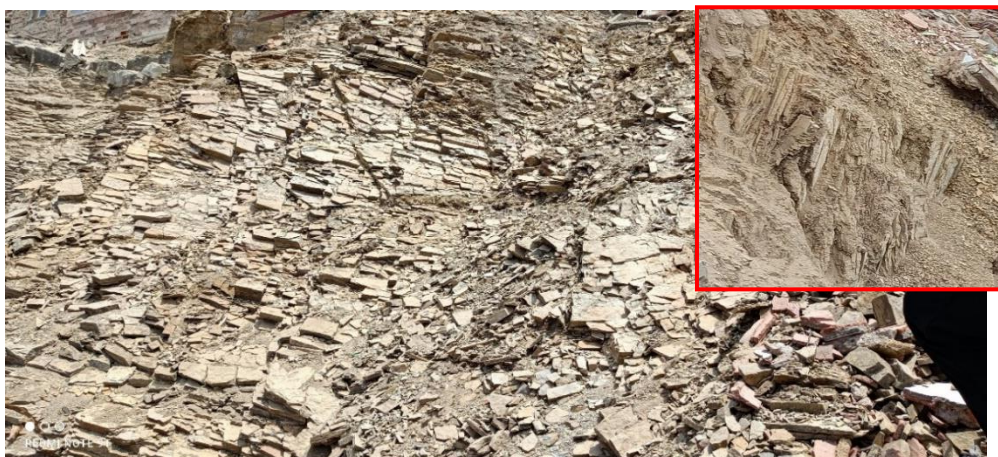
Figura 20. Vista del talud donde se ubica la estación geomecánica 04.

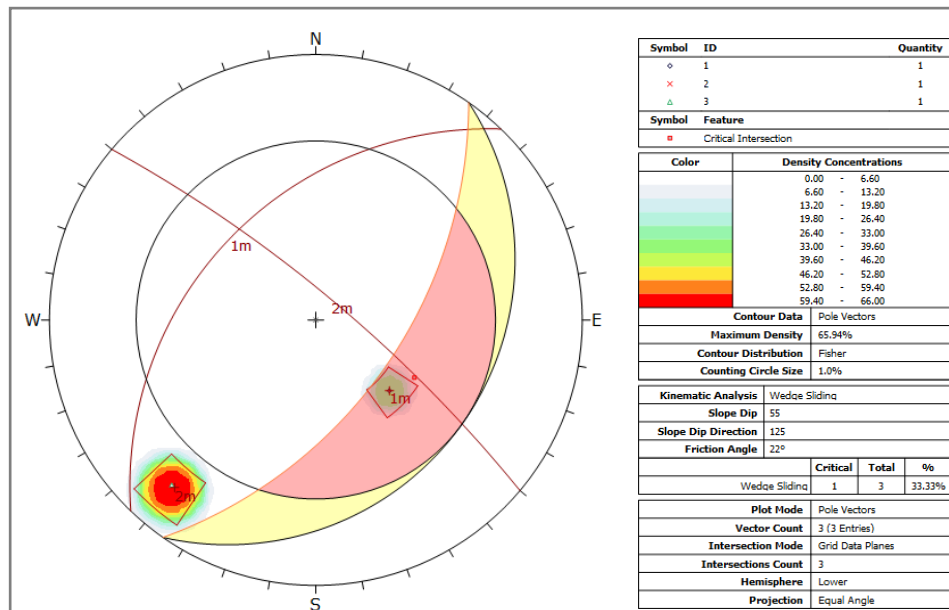
Figura 21. Estereograma planteado con los familias de juntas, el análisis para la estación 04 muestra falla por cuña.

El análisis muestra un 33% de probabilidad que ocurra fallamiento por cuña, debido a la intersección de los planos de las familias de discontinuidad 1 y 2 dentro de la zona crítica (figura 22).

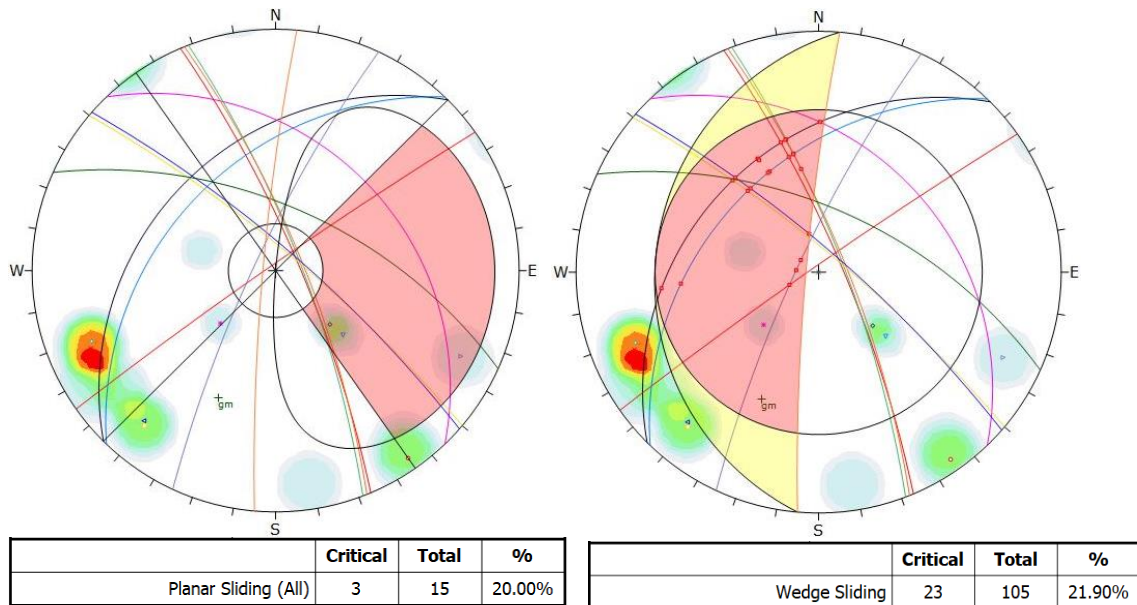
De los resultados globales, donde se evalúan todas las familias de juntas encontradas, se tiene un 20% de falla de tipo planar y 22% de falla tipo cuña. Estos resultados se contrastan con las observaciones en campo. Si bien, los porcentajes son bajos, estos pueden originar nuevos procesos con efectos importantes (figura 23).

Figura 23. Resultados de estereograma por falla planar y en cuña.

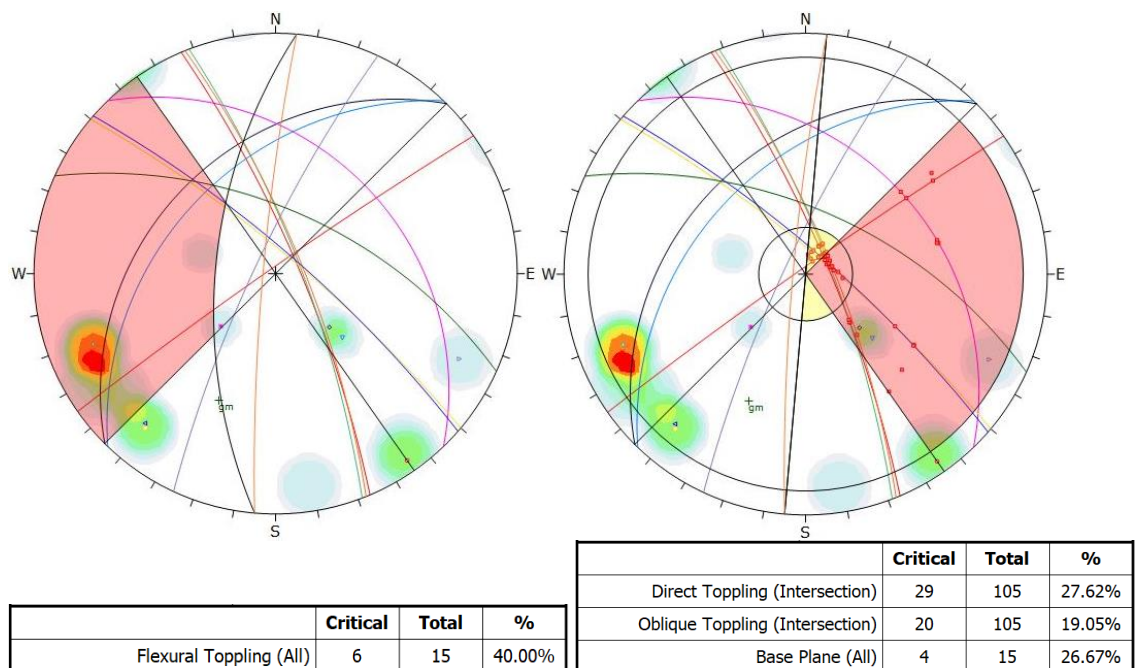
Los volcamientos de tipo flexural alcanzan un 40% de probabilidad, habiéndose observado este tipo de procesos locales en la parte alta y media del talud; mientras que, los volcamientos de tipo directo y oblicuo alcanzan 27% y 19% respectivamente, llegando a un total de 46%, estos procesos se manifestaron desde la parte alta del talud (figura 24).

Figura 24. Resultados de estereograma por volcamiento flexural, directo y oblicuo.

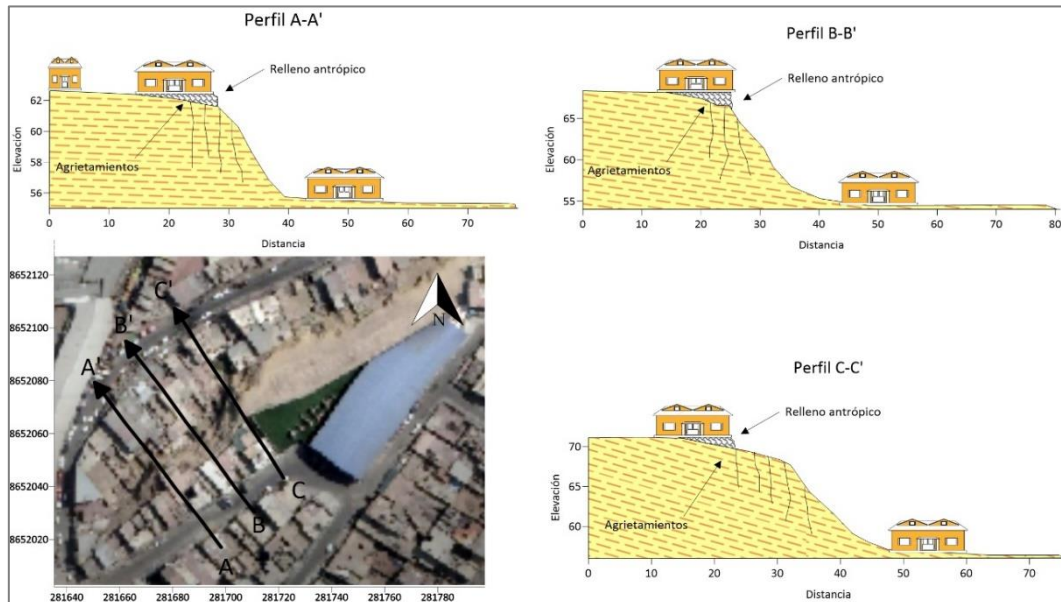
En base a su ubicación, extensión y características geológicas observadas en campo, se ha planteado los perfiles A-A', B-B' y C-C (figura 28), de los cuales, se describirá y mostrará los resultados obtenidos del perfil más crítico (A-A').

Figura 28. Secciones esquemáticas planteadas para el análisis de estabilidad del talud.

Esta sección se ubica en la parte central del talud afectado, entre la calle José Olaya y la Av. Los Próceres, el cálculo en condiciones estáticas muestra un factor de seguridad (f_s) de 0.672 generado a través de una superficie de falla mínima global para el método seleccionado, el f_s obtenido es considerado como crítico (figura 29).
