Informe Técnico N° A7200

EVALUACIÓN DE PELIGROS GEOLÓGICOS EN EL TRAMO DEL KM 18+000 HASTA EL KM 28+000 DE LA CARRETERA CONOCOCHA-AQUIA

Departamento Áncash
Provincia Bolognesi
Distrito Aquia

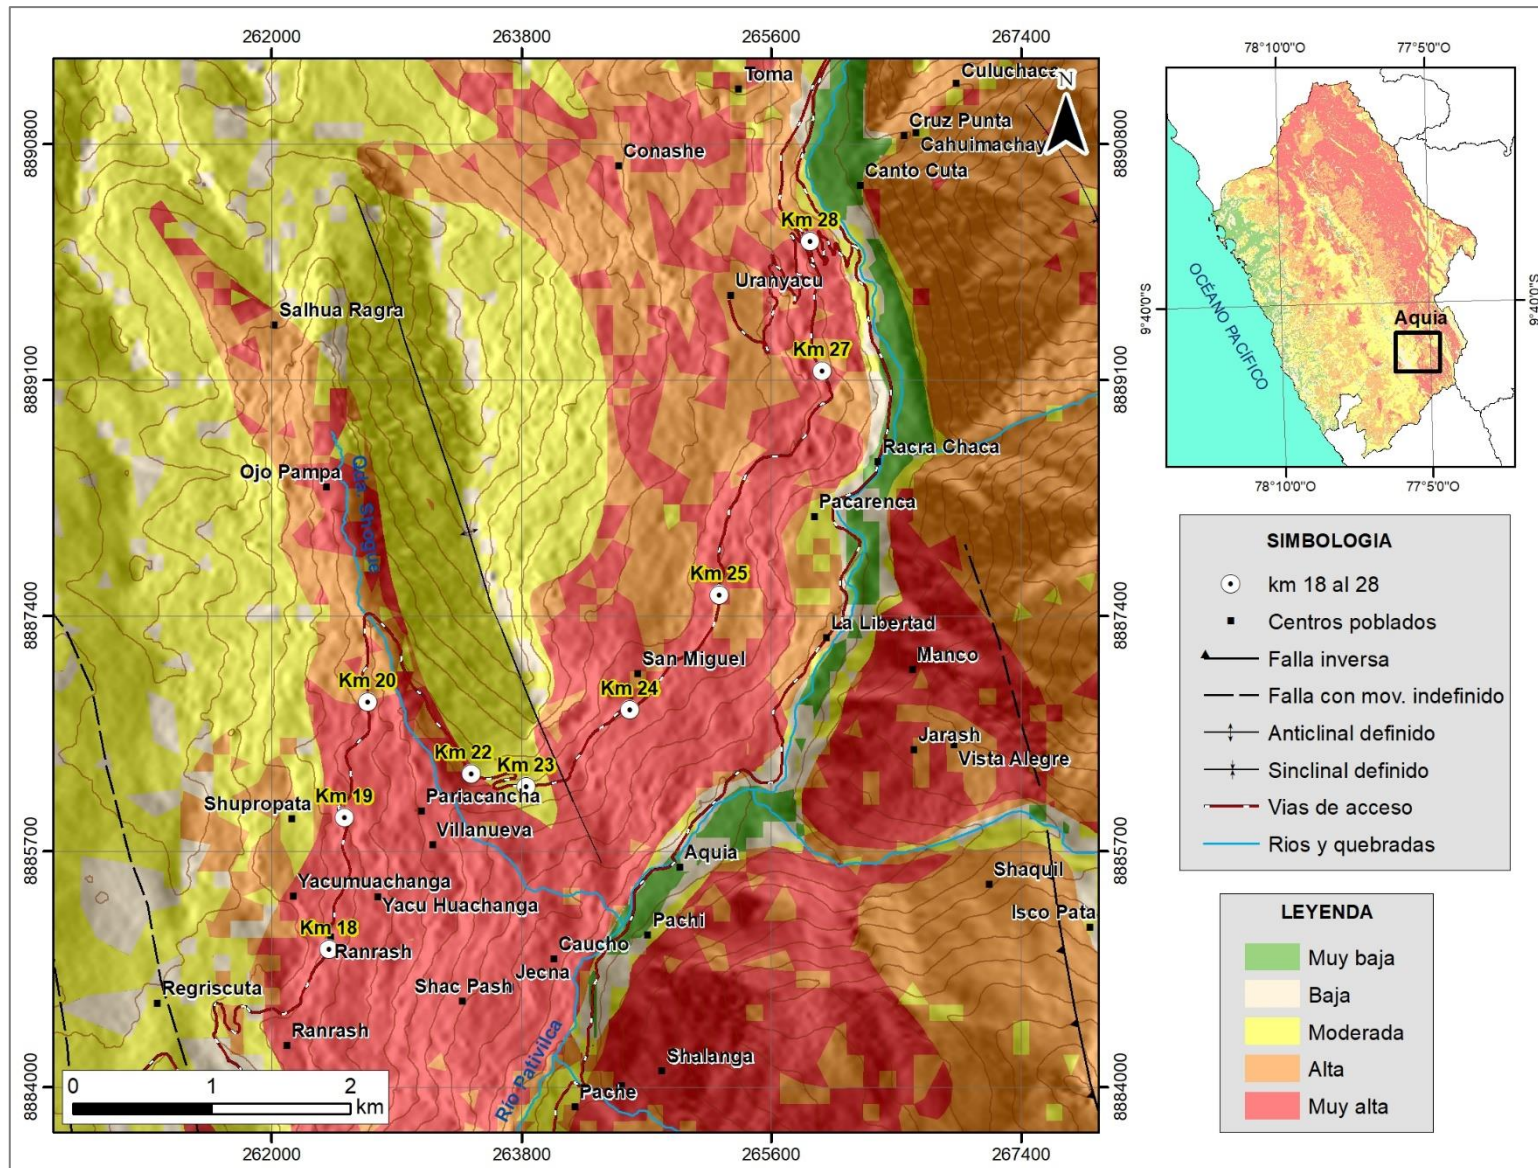
El estudio también realiza un análisis de susceptibilidad a movimientos en masa presentado en un mapa a escala 1: 100 000, donde el tramo carretero del km 18+000 al 28+000 presenta muy alta susceptibilidad (figura 1). Entendiéndose, la susceptibilidad a movimientos en masa como la propensión que tiene una determinada zona a ser afectada por un determinado proceso geológico (movimiento en masa), expresado en grados cualitativos y relativos.

Figura 1. Rangos de susceptibilidad a movimientos en masa en el km 18+000 al 28+000 de la carretera Conococha-Aquia. Fuente: Zavala et al., 2009.

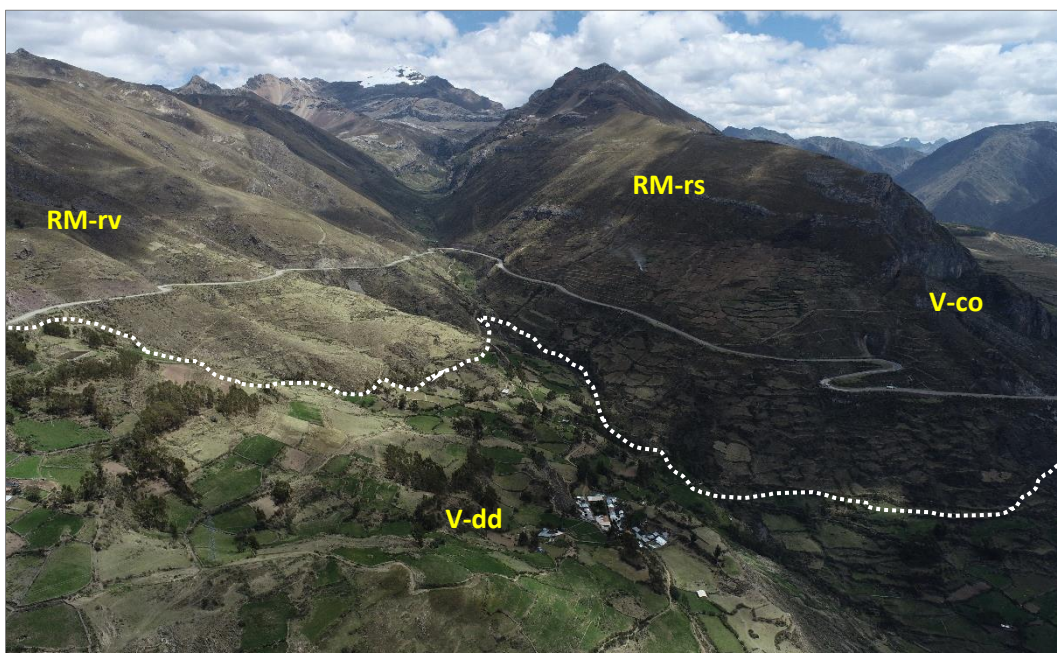
Figura 3. Vista al norte, montañas modeladas en rocas sedimentarias (RM-rs), montañas modeladas en roca volcánica (MR-rv), Vertiente con depósito de deslizamiento (V-dd) y Vertiente coluvio – deluvial (V.cd). Coordenadas UTM (WGS 84): 262644 E, 8887467 N a 4017 m s.n.m
