**Informe Técnico N° A7198**

# REPRESAMIENTO Y DESEMBALSE DEL RÍO UTCUBAMBA EN EL SECTOR ASERRADERO

Departamento Amazonas  
Provincia Utcubamba  
Distrito Jamalca

DICIEMBRE  
2021

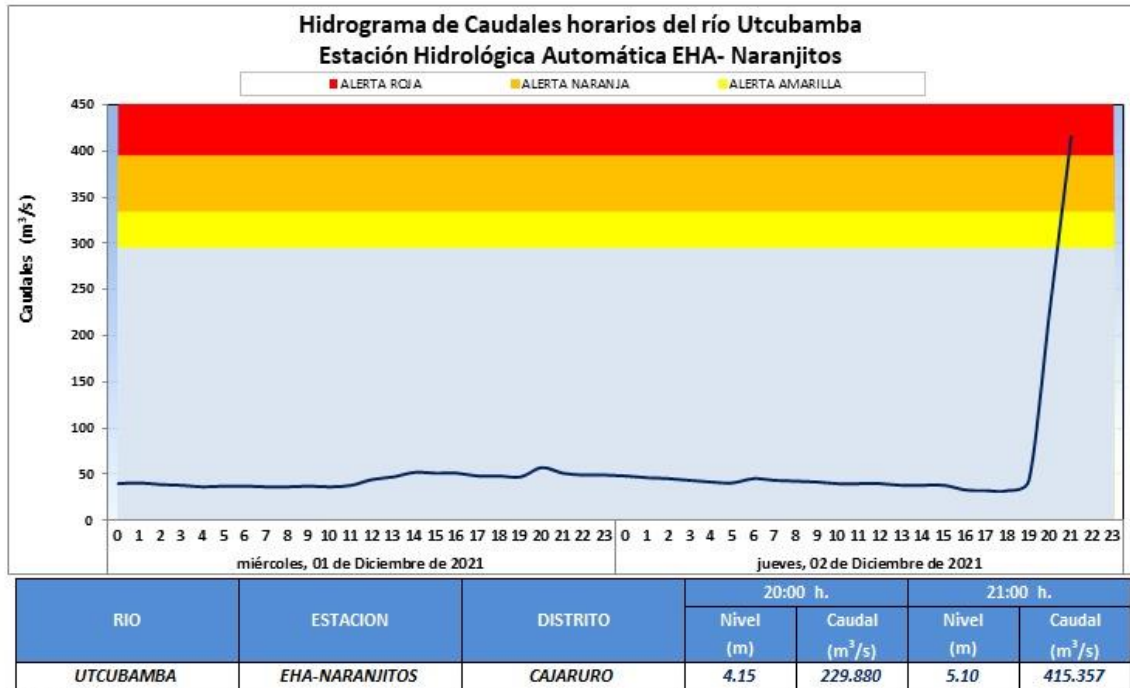
Luego de cinco días de represado, el 2 de diciembre aproximadamente a las 7:00 pm, el dique del represamiento empezó a desestabilizarse y a colapsar. A las 9:30 pm, se notifica el desembalse natural del represamiento, información corroborada con el reporte del Senamhi alcanzado a las 9:02 pm (figura 11). El desembalse provocó daños aguas abajo en los centros poblados de Naranjitos, El Salao, Panamá, Aserradero, Misquiaco Bajo en el distrito de Jamalca, provincia de Utcubamba, región Amazonas (COEN-INDECI, 2021).

**Figura 11.** Hidrograma de caudales del río Utcubamba. En este hidrograma se muestra que a partir de la 7:00 pm se inicia el desembalse de la laguna represada por el deslizamiento hasta alcanzar umbrales de Alerta Roja.
