Informe Técnico N° A7202

EVALUACIÓN DE PELIGROS GEOLÓGICOS EN LOS CENTROS POBLADOS SITABAMBA, CHAGAVARA, CHAGAPAMPA, PIJOBAMBA Y SECTOR CHILLÍN

Departamento La Libertad
Provincia Santiago de Chuco
Distrito Sitabamba

DICIEMBRE
2021

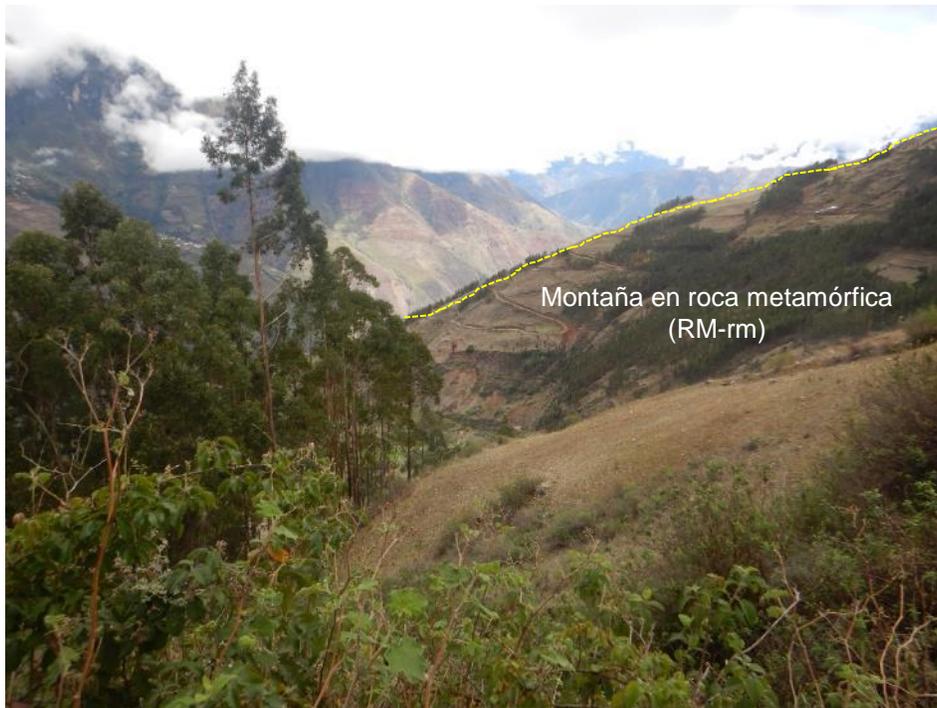
Se identificaron estas geoformas en los alrededores de la zona urbana del centro poblado de Sitabamba (figura 3).

Figura 3. Subunidad de montaña en roca metamórfica (RM-rm) conformada por afloramientos de granitos neisificados. Al noreste de la zona urbana del centro poblado de Sitabamba.

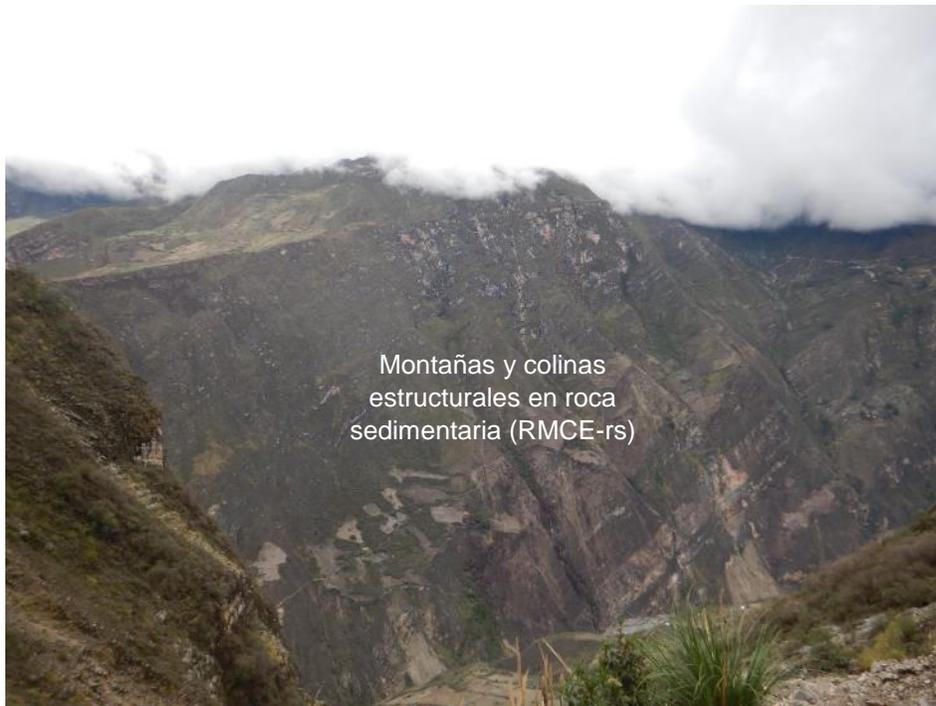
Se identificaron estas formas del relieve en los alrededores de los poblados de Sitabamba, Chagavara, Chagapampa, Pijobamba y sector Chillín (figura 4).

Figura 4. Subunidad de montañas y colinas estructurales en roca sedimentaria (RMCE-rs) conformada por afloramientos de calizas, margas y arcillitas calcáreas. Estas geoformas se identificaron en el sector Chillín y los alrededores.

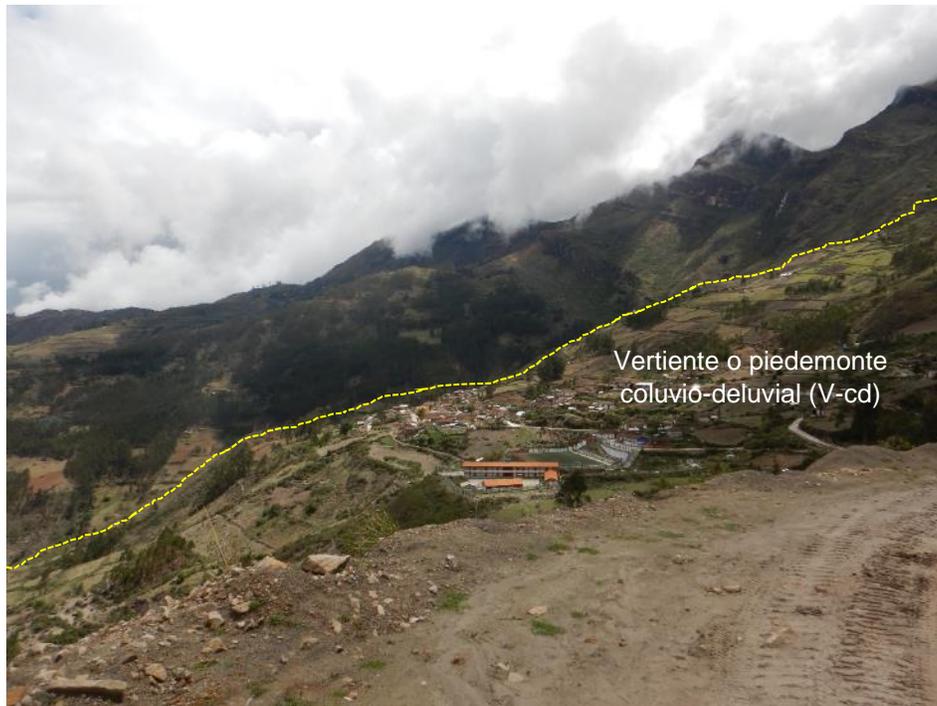
Se identificaron estas geoformas en los alrededores de los poblados Chagavara, Chagapampa, Pijobamba y sector Chillín. Cabe mencionar que el centro poblado de Sitabamba se asienta sobre este tipo de geoforma (figura 5).

Figura 5. Subunidad de vertiente o piedemonte coluvio-deluvial (V-cd) conformada por depósitos de deslizamientos antiguos. Sobre esta geoforma se asienta el centro poblado de Sitabamba.
