Informe Técnico N° A7201

EVALUACIÓN DE PELIGROS GEOLÓGICOS EN LOS SECTORES DE TUPAC AMARU II, SANTA FE Y OTARI SAN MARTIN

Departamento Cusco
Provincia La Convención
Distrito Pichari

DICIEMBRE
2021

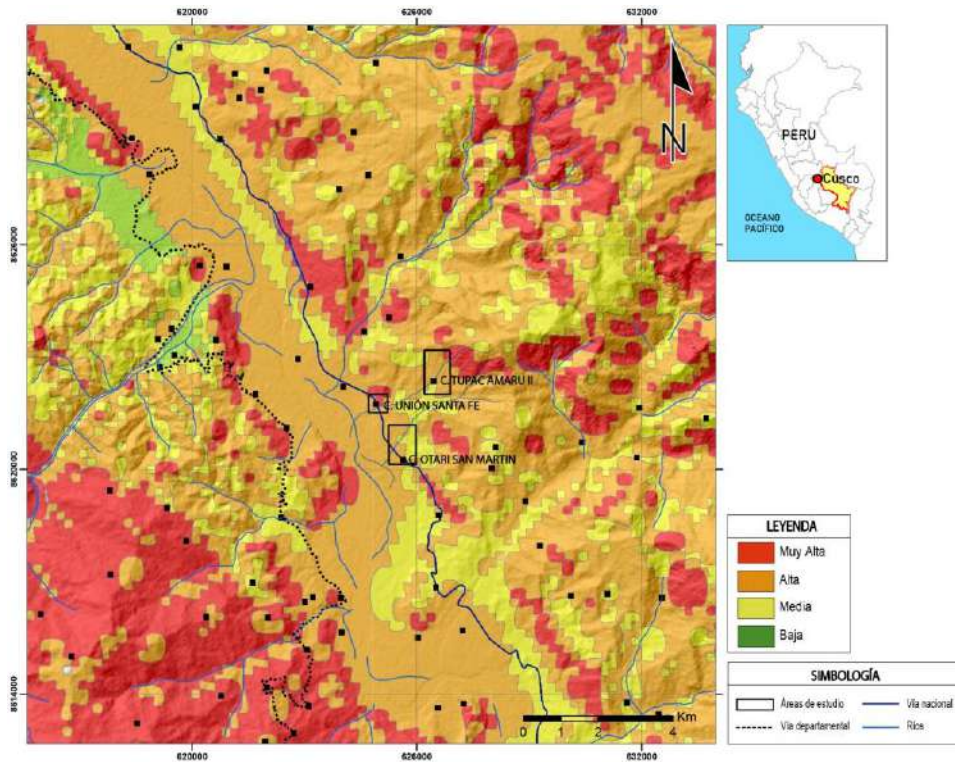
- A) En el mapa de susceptibilidad por movimientos en masa de la región Cusco elaborado por Ingemmet (Vílchez et al., 2020); el distrito de Pichari, los sectores de Túpac Amaru II, Santa Fe y Otari San Martín, ubicados a lo largo del río Otari, presentan niveles de susceptibilidad media a muy alta a la ocurrencia de movimientos en masa (figura 1 y cuadro 1).

Figura 1. Niveles de susceptibilidad a movimientos en masa del área de estudio. Fuente: Vílchez et al., 2020

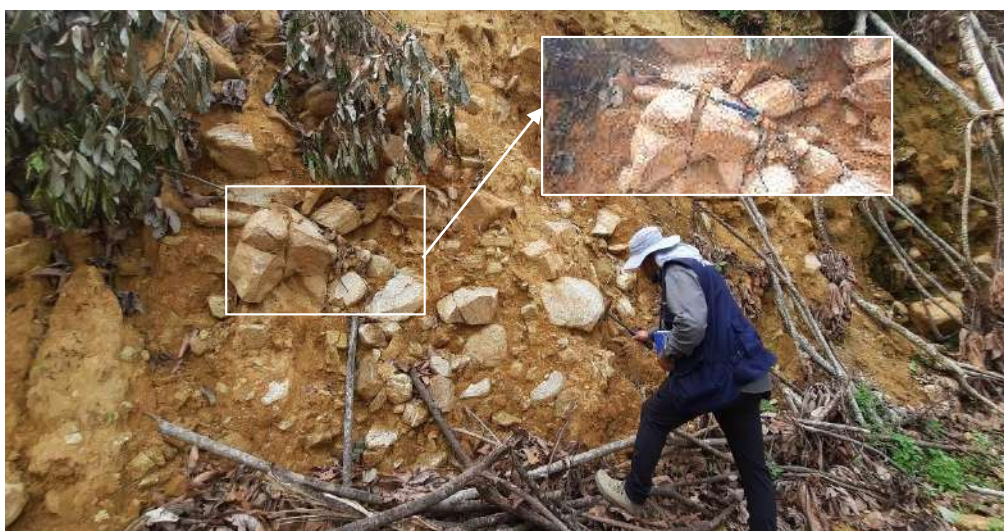
También se consideran depósitos coluviales a aquellos materiales que fueron movilizados por algunos tipos de movimientos en masa antiguos, recientes y/o reactivados. Cerca de la comunidad del Túpac Amaru II se observa depósitos coluviales con bloques que varían de 10 cm a 30 cm, muchos de ellos clastos soportados, envueltos en una matriz limosa (fotografía 5).

Fotografía 5: Vista de una mezcla de fragmentos heterogéneos sub-angulosos envueltos en una matriz limo-arenosa, en el corte de carretera ubicada a 10 metros del río Túpac Amaru II.

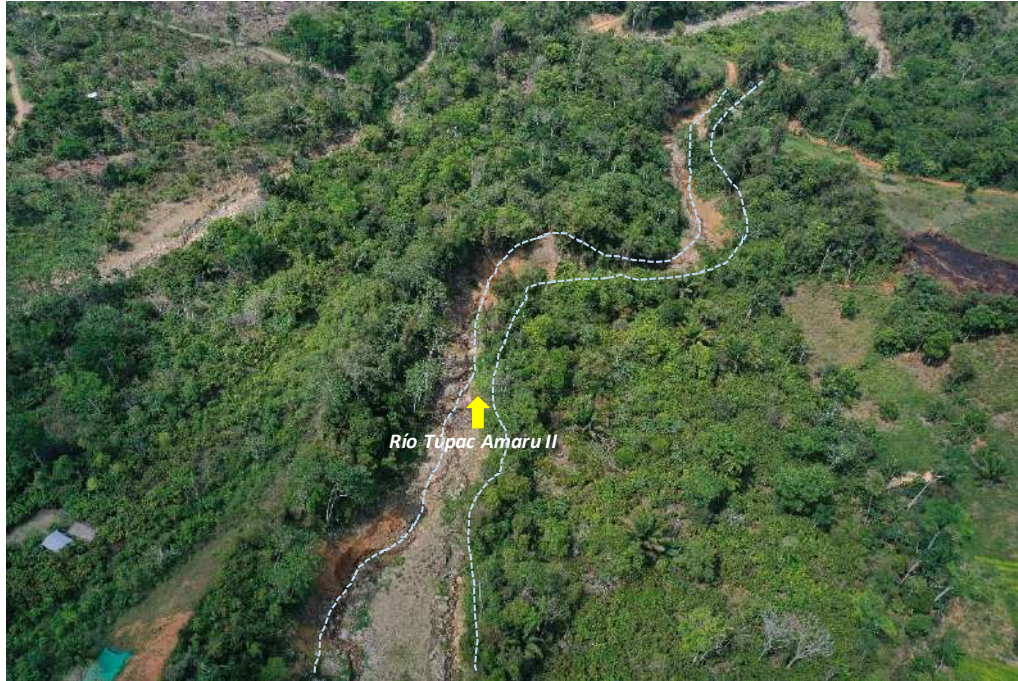
Esta unidad es susceptible a remoción por flujo de detritos y por erosión fluvial en las márgenes de las quebradas. Sus materiales pueden ser arrancados y transportados por las corrientes de ríos principales en los cuales confluyen (Vilchez et al., 2020). Las zonas de estudio muestran esta unidad geomorfológica a lo largo de los ríos Túpac Amaru I, II, III y Cusco Mayo.

Fotografía 9: Vista aérea al SW de la unidad geomorfológica 'vertiente aluvio-torrencial' a lo largo del río Túpac Amaru II

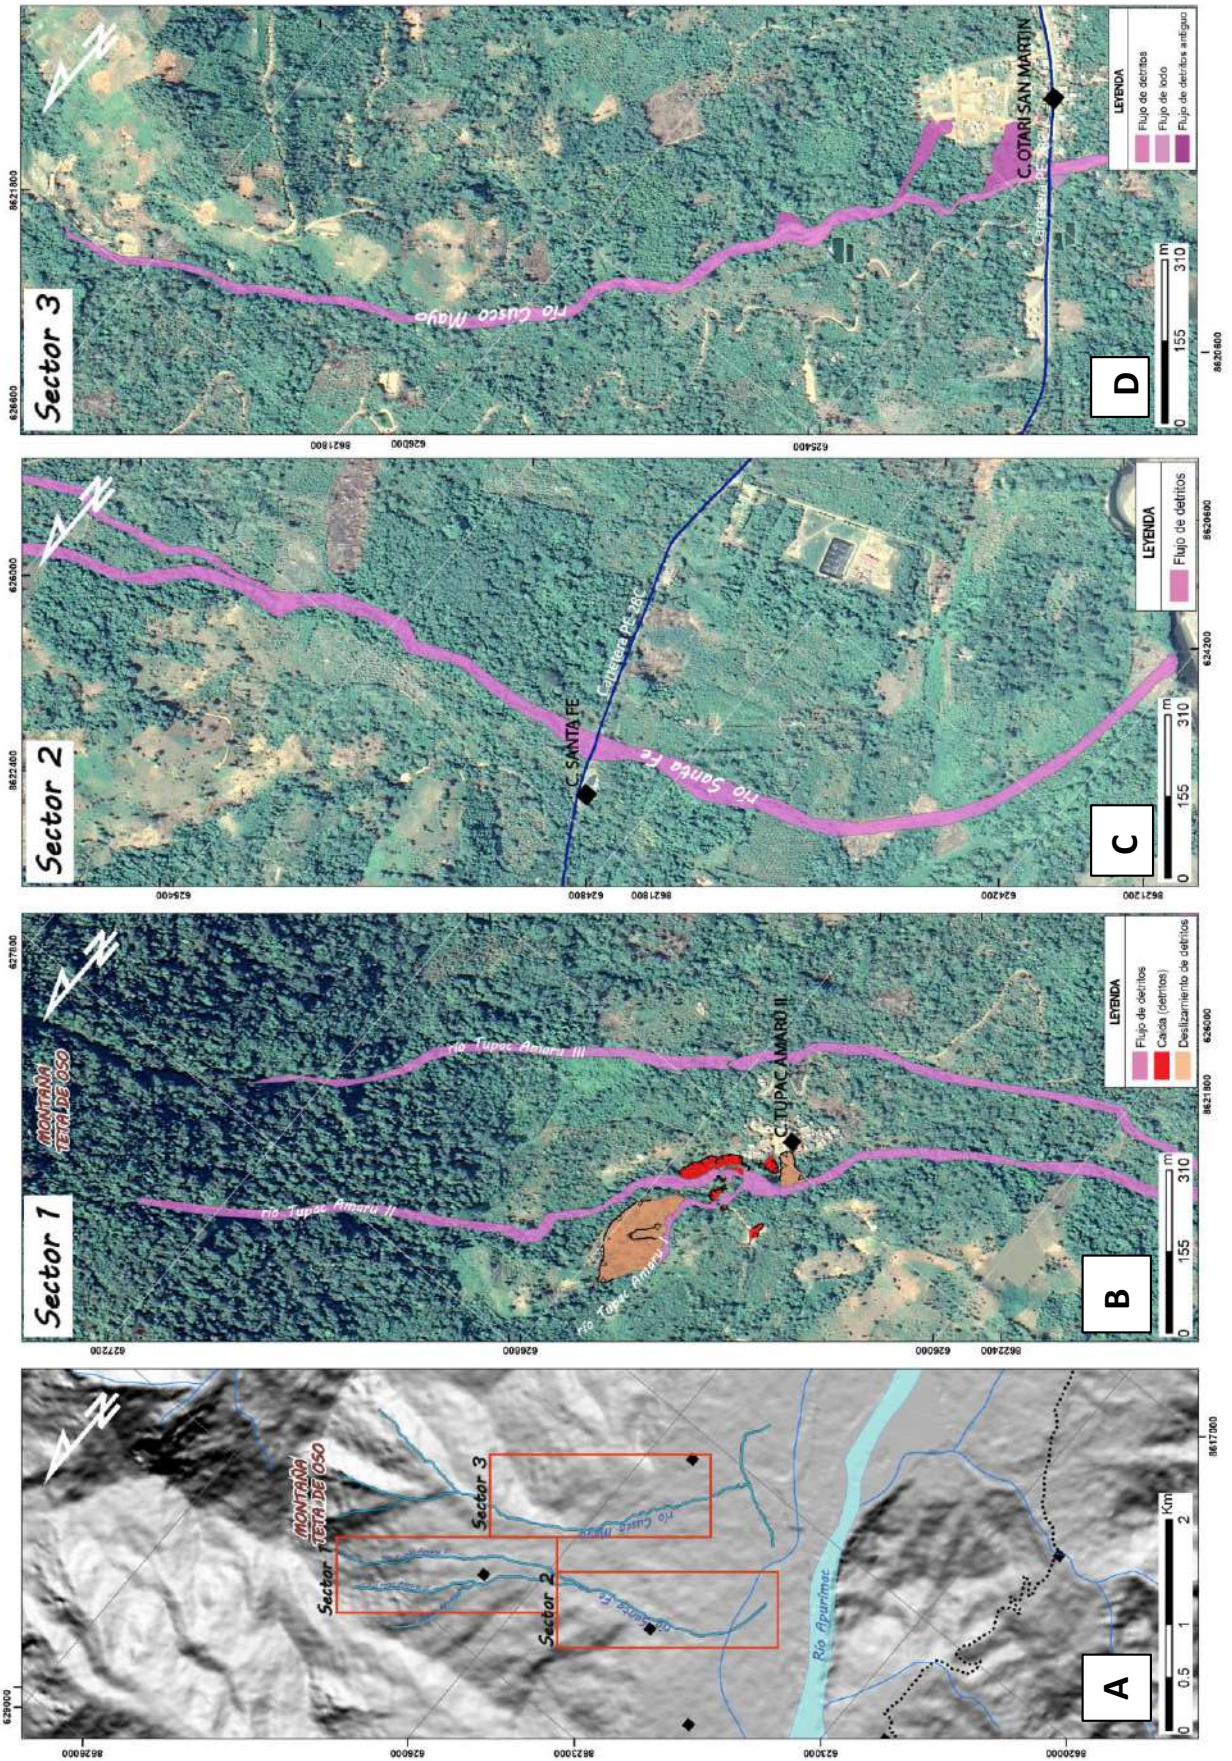
Figura 5. Cartografía de peligros geológicos

La abundante vegetación de los sectores de estudio y el rápido crecimiento de su cobertura vegetal, a 6 meses del evento, cubrió algunos deslizamientos generados en la montaña 'Teta de Oso'; por lo que no se pudo identificar, localizar y dimensionar (figura 5B).

Los deslizamientos y derrumbes se desarrollan en depósitos no consolidados, con abundante humedad producto de aguas subterráneas y pendientes fuertes (15° - 25°) a muy fuerte (25° - 45°); mientras que el flujo de detritos y lodo se extiende a lo largo de geoformas de vertientes coluviales de detritos, aluvio-torrenciales y planicies inundables, con pendientes bajas (1° - 5°) a medias (5° - 15°).

Todos estos eventos fueron desencadenados por lluvias intensas excepcionales que, asociado a condiciones geológicas y geomorfológicas antes descritas, presentan sectores de mediana a muy alta susceptibilidad a la ocurrencia de movimientos en masa.

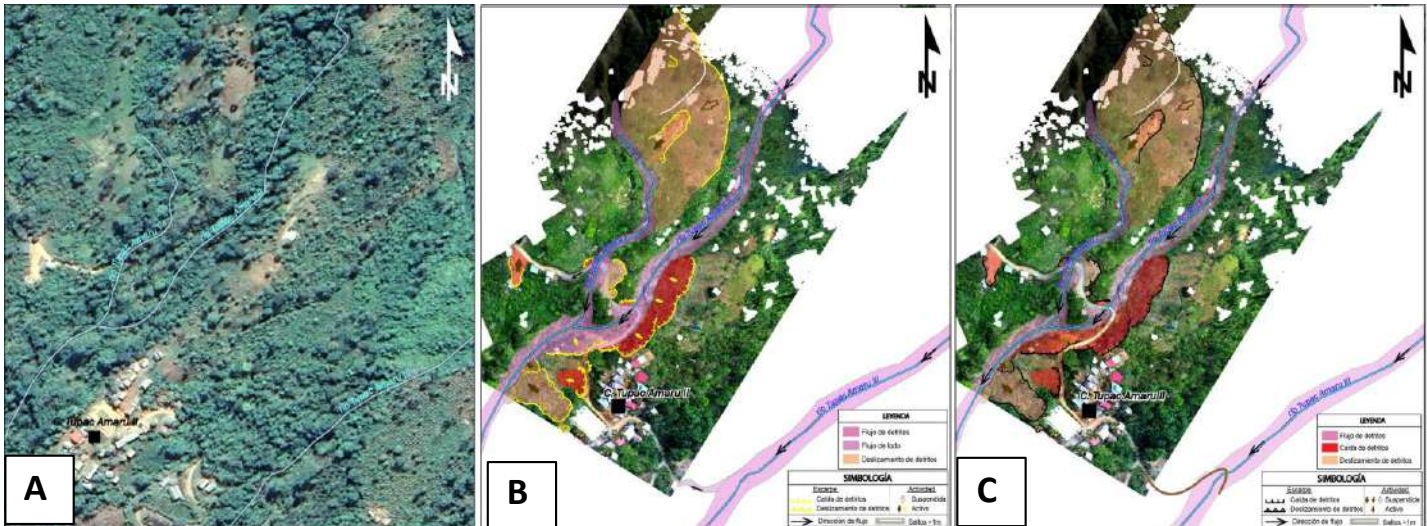
Figura 6. Imágenes temporales antes, durante y después del evento de abril de 2021

Las imágenes satelitales de Google Earth antes del evento, el testimonio de los pobladores de los hechos suscitados el día del evento y el sobrevuelo dron de octubre de 2021 muestran la evolución temporal del sector de Túpac Amaru II, antes (figura 6A), durante (figura 6B) y después del evento del 20 de abril de 2021 (figura 6C). En dichas comparaciones se resaltan la ampliación del cauce del río Túpac Amaru I, II y III, la presencia de derrumbes y erosión intensa a ambos flancos de los ríos que desencadenaron en deslizamientos de grandes dimensiones en laderas de media (15° - 25°) a fuerte inclinación (25° – 45°) (figura 6B).

El sector de Túpac Amaru II, con el centro poblado del mismo nombre, se encuentra a treinta y uno metros mal alto que el cauce de los ríos Túpac Amaru II y III (figura 5A y 6B).

Antes del evento la comunidad de Túpac Amaru II se ubicaba a 65 m del flanco izquierdo del cauce del río Túpac Amaru II y a 45 m del flanco derecho del río Túpac Amaru III (figura 6A). El ancho del cauce de los ríos Túpac Amaru I, II y III variaban entre 1.5 m a 3 m en época de lluvia y los terrenos ubicados a ambos flancos de estos ríos eran usados para el cultivo de árboles frutales, cacao, etc. Además 48 familias de la comunidad de Túpac Amaru era abastecidas de agua potable a través del sistema de captación hidráulico construido año atrás.

Actualmente la comunidad de Túpac Amaru II se ubica a 50 m del flanco izquierdo del cauce del río Túpac Amaru II y a 40 m del flanco derecho del río Túpac Amaru III (figura 6C), debido al ensanchamiento del cauce de los ríos Túpac Amaru II y III.

El flujo de detritos generó inestabilidad de la parte baja de los depósitos coluviales distribuidos en las zonas de estudio, dando lugar a erosión intensa y derrumbes a ambos flancos del río Túpac Amaru I, II y III. Además, las intensas lluvias de abril generaron la activación y reactivación de deslizamientos mayores a 70 m de longitud (figura 6C y figura 7), cuyo material aportó al flujo de detritos en arrastre (figura 7).
