Informe Técnico N° A7204

EVALUACIÓN DE PELIGROS GEOLÓGICOS POR DESLIZAMIENTO EN LA URBANIZACIÓN BELLAVISTA

Departamento Áncash
Provincia Yungay
Distrito Ranrahirca

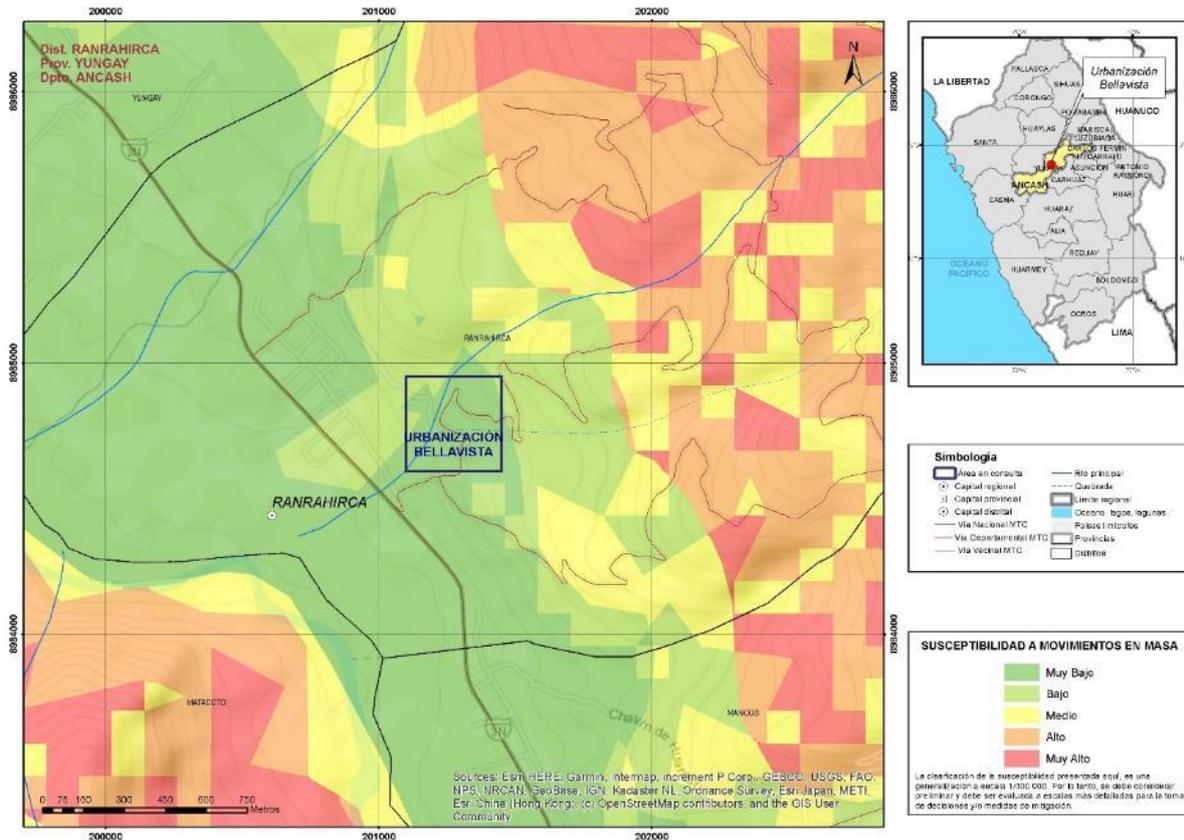
- A) El boletín de **Riesgos Geológicos en la Región Ancash** de la Serie C: Geodinámica e Ingeniería Geológica, elaborado por Zavala et al. (2009), en el que por escala de análisis (1:250 000.) se caracteriza al área ocupada por la población de la urbanización Bellavista como susceptibilidad baja a la ocurrencia de movimientos en masa (figura 1).
- B) La memoria descriptiva de la **revisión y actualización del cuadrángulo de Carhuaz (19-h) Escala 1:100 000**, elaborado por De La Cruz & Chacaltana (2003). En el mapa adjunto a la memoria descriptiva se observa que cerca al área de evaluación identificó afloramientos de secuencias sedimentarias de la Formación Chimú, sobre el cual ocurrió la activación del deslizamiento.

Figura 1. Susceptibilidad a movimientos en masa en el sector de la urbanización Bellavista
 Fuente: Zavala *et al.*, 2009.

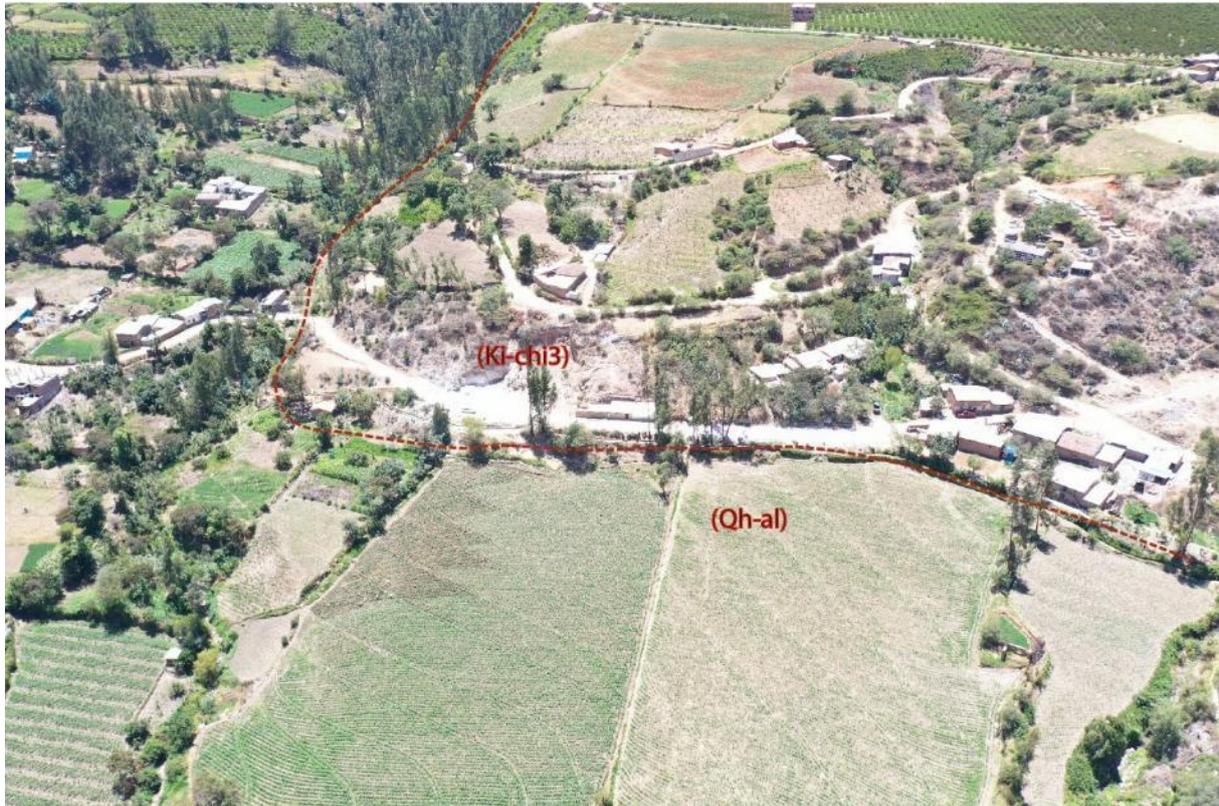
Corresponde principalmente a depósitos formados por acumulaciones de limos, arenas, cantos y bloques redondeados de composición polimíctica. Conforman un espesor aproximado de 20 - 70 m. Su permeabilidad es media a alta y en la zona es aprovechada para tierras de cultivo (figura 5).

Figura 5. Se observa el depósito aluvial (Qh-al) y el afloramiento de secuencias sedimentario de la Formación Chimú.

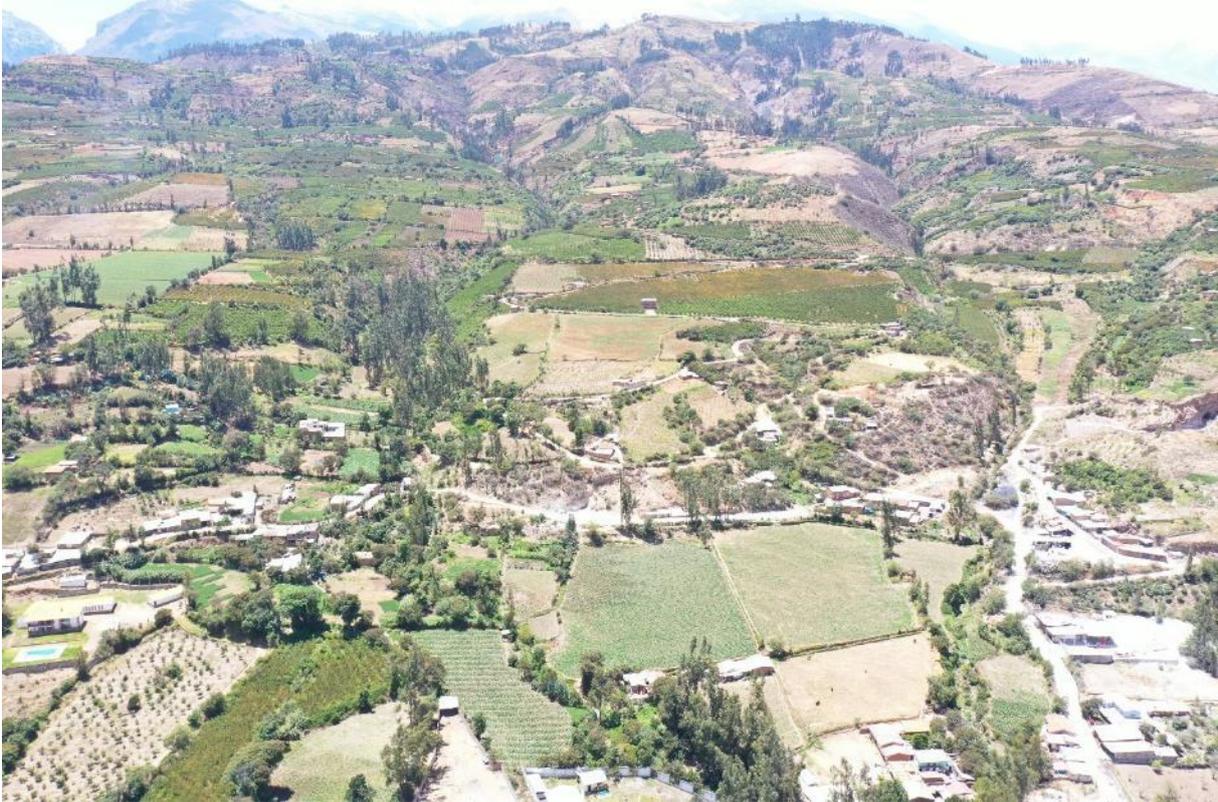
Es una subunidad geomorfológica modelada en rocas sedimentaria pertenecientes a la Formación Chimú conformado por areniscas y cuarcitas con intercalaciones de arcillitas. Localmente presenta pendientes de terreno que varían entre 5° a 15° considerado como moderada, y pendientes fuertes a escarpadas que varía de 25° a 45° con sectores aislados muy escarpados mayores a 45°.

Además, la montaña se encuentra disectada por una quebrada, tal como se puede observar en la fotografía 3.

Fotografía 3. Se observa el relieve de montaña modelada en roca sedimentaria.
Fuente: Imagen tomada con drone Mavic 2 Pro.

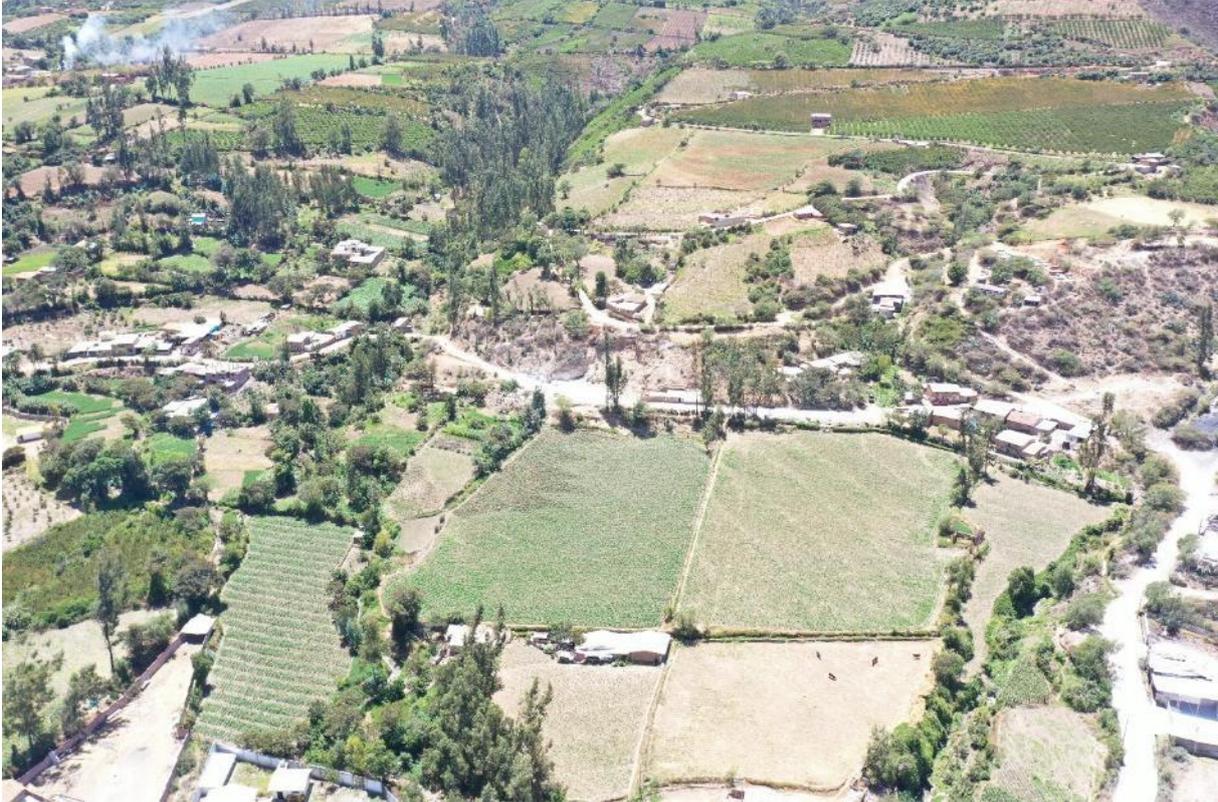
Corresponde a una planicie inclinada extendida al pie del sistema montañoso, formada por el acarreo de material aluvial, arrastrado por corrientes de agua estacional y de carácter excepcional, en ocasiones a manera de flujos y avalanchas de detritos. Se depositan en la desembocadura de las quebradas y están asociadas usualmente a lluvias excepcionales.

Fotografía 4. Piedemonte aluviotorrencial (P-at)
Fuente: Imagen tomada con drone Mavic 2 Pro.
