**Informe Técnico N° A7209**

# EVALUACIÓN DE PELIGROS GEOLÓGICOS POR DESLIZAMIENTO EN EL SECTOR SAN JUAN

Departamento Cajamarca  
Provincia San Ignacio  
Distrito San Ignacio

DICIEMBRE  
2021

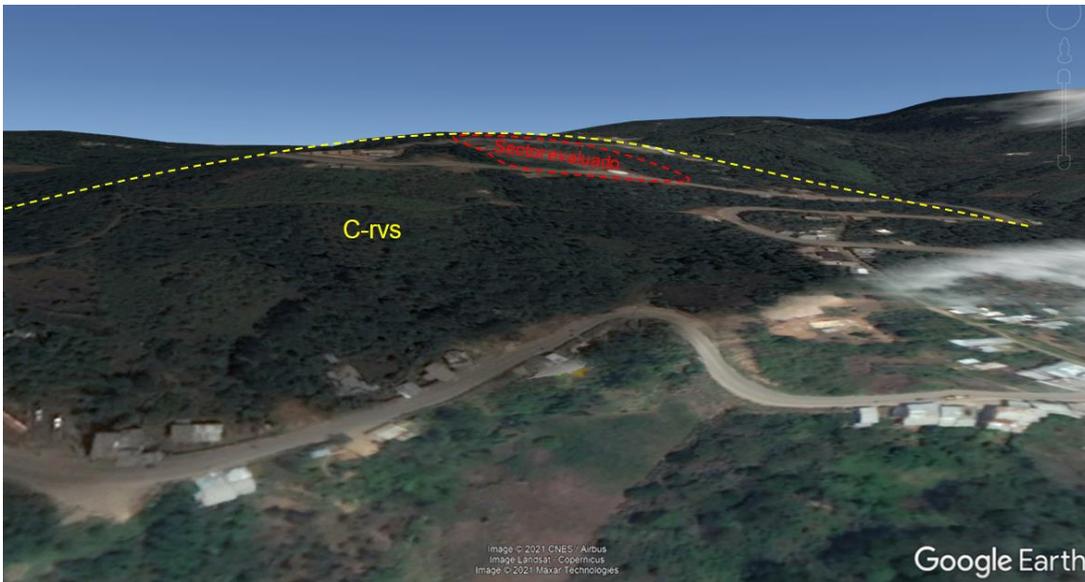
En el área de estudio se identificó la unidad morfológica de colina desarrollada en rocas volcánico sedimentaria. Litológicamente corresponde a rocas de la Formación Oyatún. El patrón de drenaje dendrítico, típico de estas unidades, con valles en forma de V, muestra en sus laderas pendientes que varían entre 5° a 25°. Dentro de esta unidad geomorfológica las elevaciones existentes son parte de la cordillera, levantadas por la actividad tectónica y modeladas por procesos exógenos degradacionales determinados por la lluvia-escorrentía. En esta unidad se asocia la ocurrencia de movimientos en masa de tipo deslizamientos (figura 6).

**Figura 6.** El sector evaluado se encuentra en la parte superior de la colina.

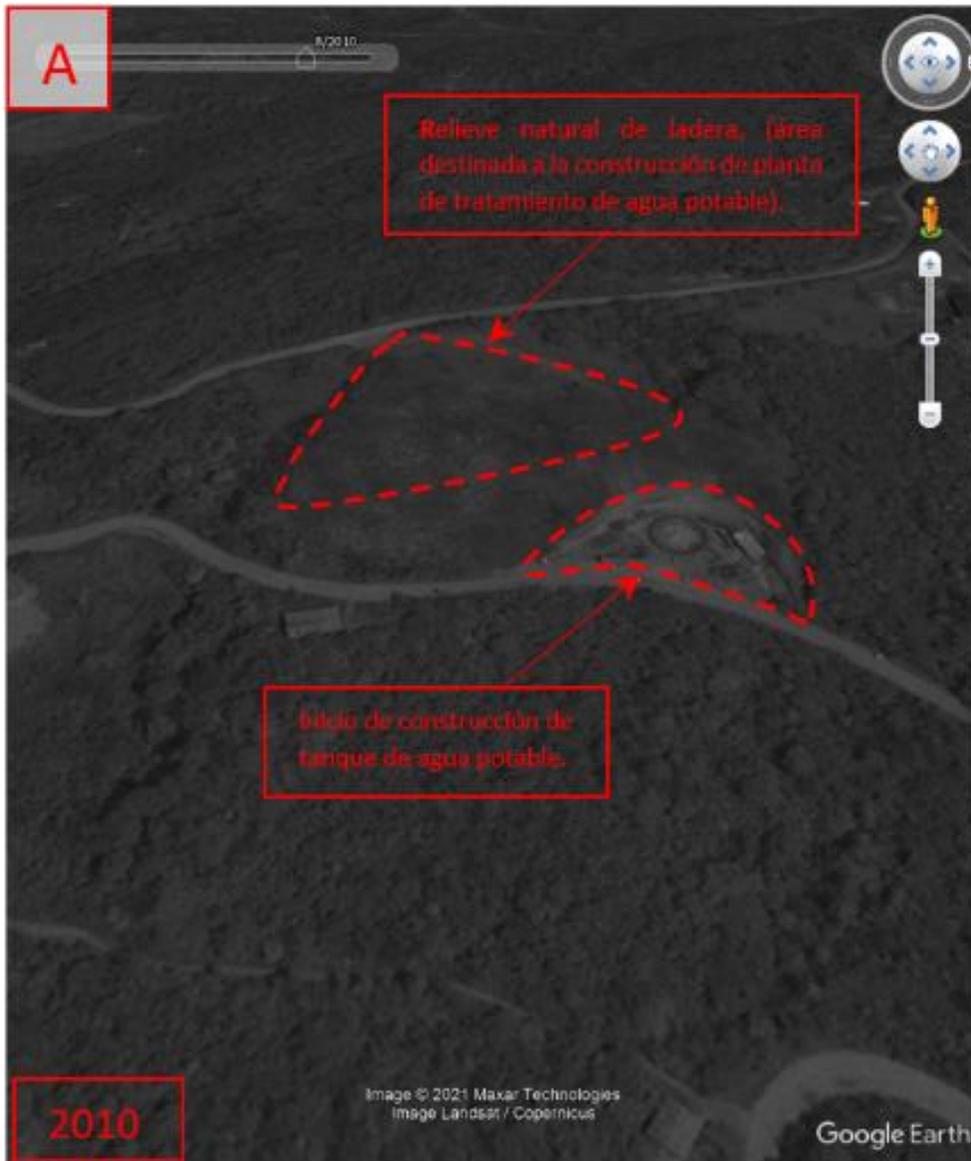
A continuación, presentamos una secuencia de imágenes del 2010, 2012 y 2014, que muestra que en el 2010 se contaba con la instalación de tanque y planta de tratamiento de agua, esta obra está proyectada al borde de la carretera San Ignacio – Namballe. En el 2012 se inician los cortes de talud para la construcción de la planta de tratamiento de agua potable. En el año 2014, en la zona intervenida, se generan procesos de deforestación de ladera pronunciados; como también se generan corte de talud con el fin de construcción de viviendas. Se incrementa la filtración y saturación de los terrenos, con ello se inicia el proceso de deslizamiento en la zona evaluada. (figuras 12, 13, 14 y 15).

**Figura 12.** Se observa la modificación de la ladera para construcción del reservorio de agua potable, se puede apreciar que en el lugar donde se ubica la planta de tratamiento de agua potable aún no ha sido habilitada, la ladera aún sigue sin alterar.

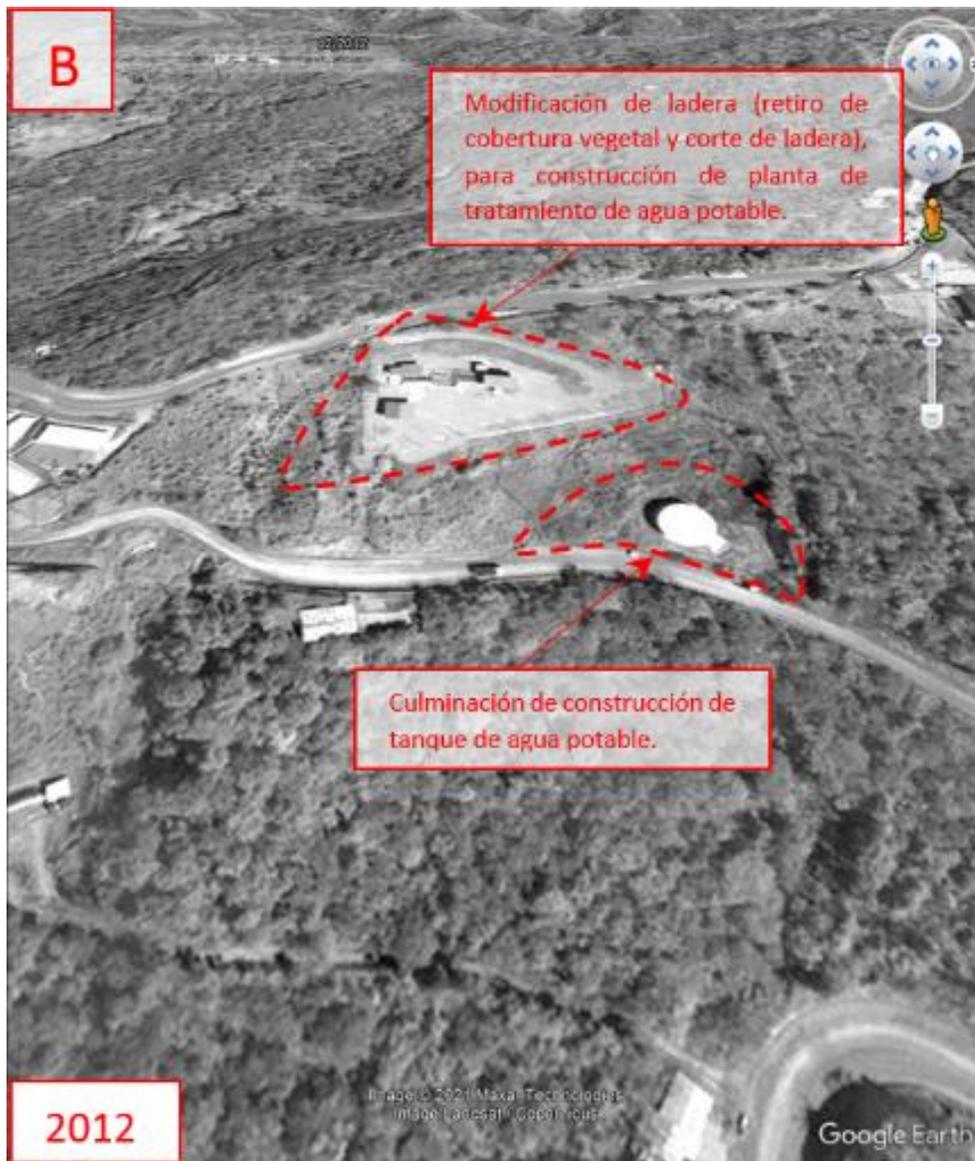
**Figura 13.** Se aprecia la culminación de la construcción del tanque de almacenamiento de agua y la ladera modificada, acondicionada para la construcción de la planta de tratamiento de agua potable.
