Informe Técnico N° A7207

EVALUACIÓN DE PELIGROS GEOLÓGICOS POR MOVIMIENTOS EN MASA EN EL CASERÍO DE VISTA ALEGRE

Departamento Huancavelica
Provincia Huaytará
Distrito Santo Domingo de Capillas

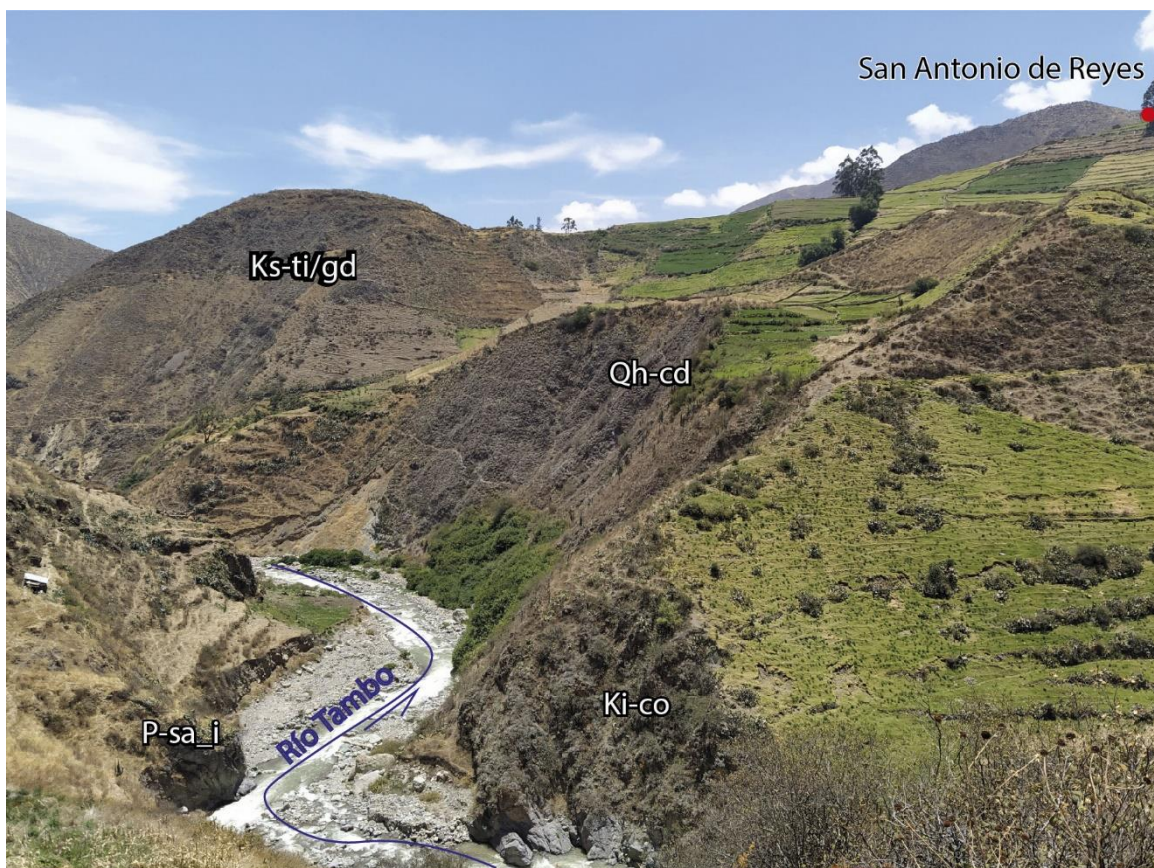
Las unidades litoestratigráficas comprenden rocas volcánicas y volcano-sedimentarias, aflorantes en ambas márgenes del río Tambo. En general se observan muy fracturadas y altamente meteorizadas. (figuras 4 y 5).

Representadas por secuencias estratificadas de lavas andesíticas afaníticas, y porfíricas con cristales de plagioclasa, y brecha volcánica en matriz de toba de ceniza silicificada con escasos horizontes de lutitas negras (De La Cruz & Jaimes 2003). Observables en la margen derecha del río Tambo, en los sectores aledaños al caserío San Antonio de Reyes (figura 4).

Figura 4. Unidades geológicas que afloran en las márgenes del río Tambo.

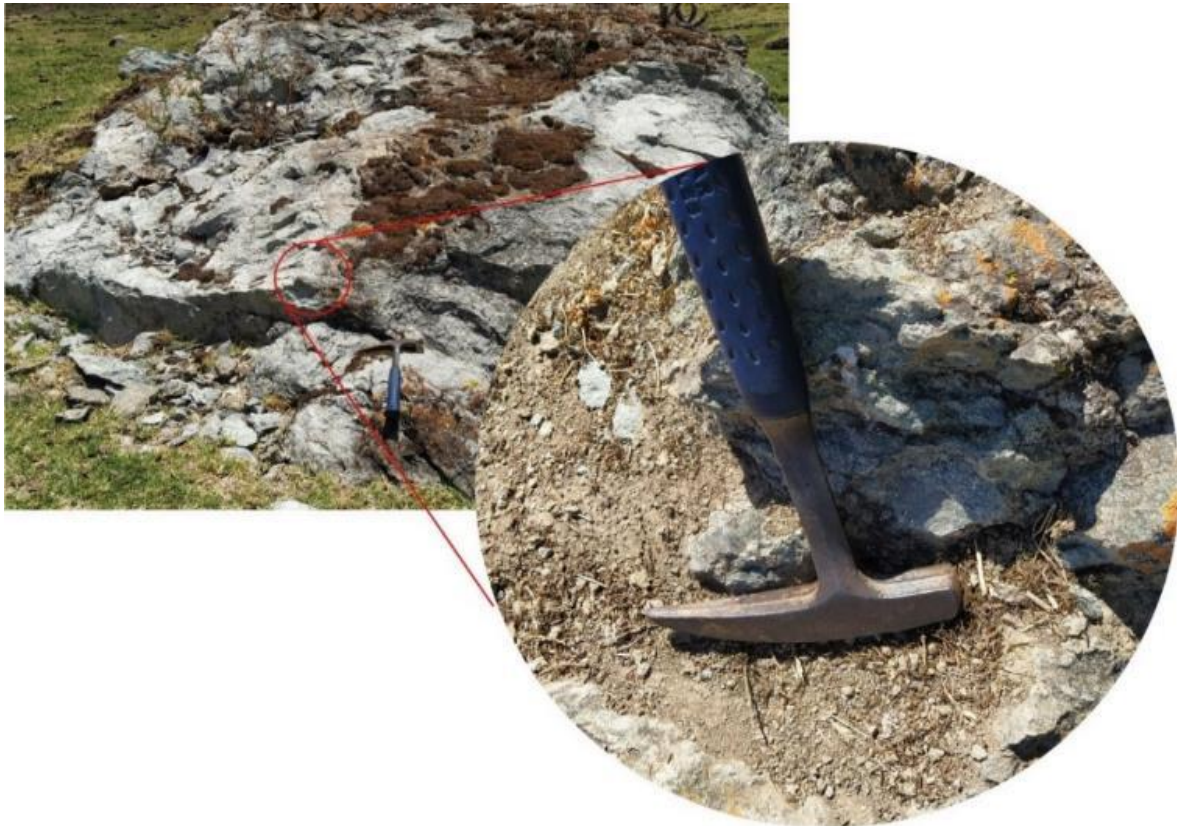
Figura 6. Andesitas, del miembro inferior del grupo Sacsaquero inferior. (coordenadas UTM, WGS 84, 18s, X: 470394.5; Y: 8483018.2).

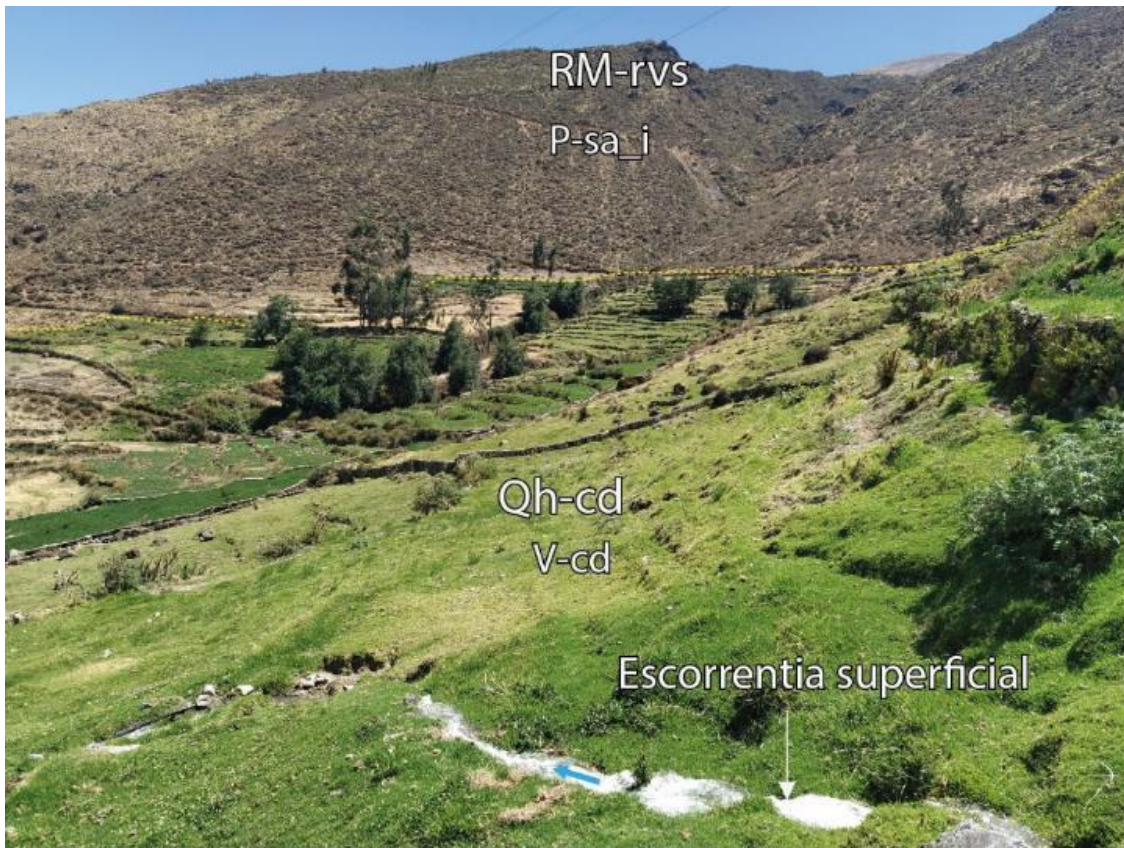
Sobre estos depósitos se han cultivado alfalfa y se usan como áreas de pastoreo (figura 7).

Figura 7. Depósitos coluvio-deluviales (Qh-cd), adosados en la ladera este del cerro Llactallacta, caserío Vista Alegre.

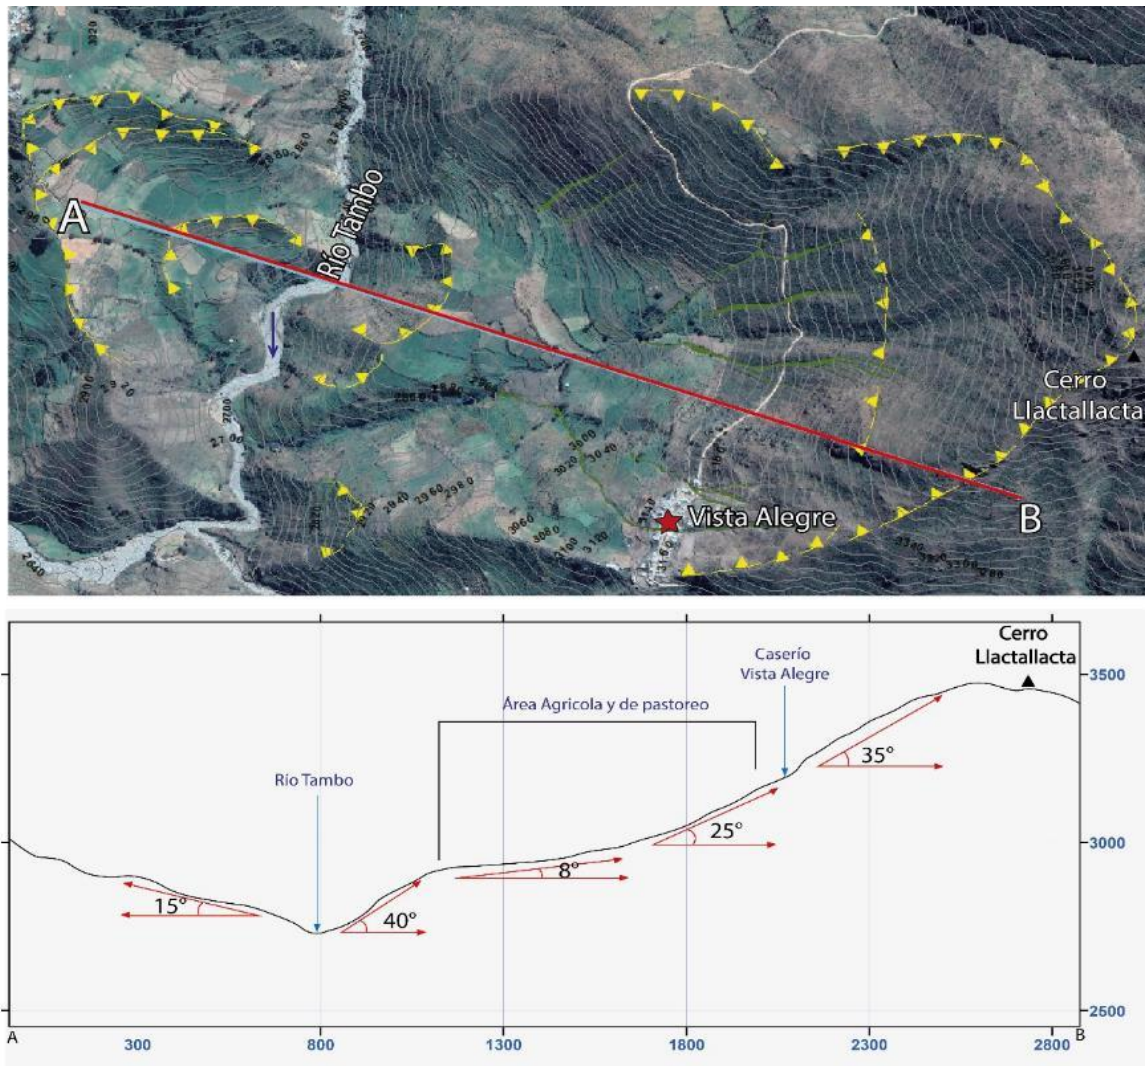
Figura 9. Sección A-B con medidas representativas de pendiente en el entorno de Vista Alegre.

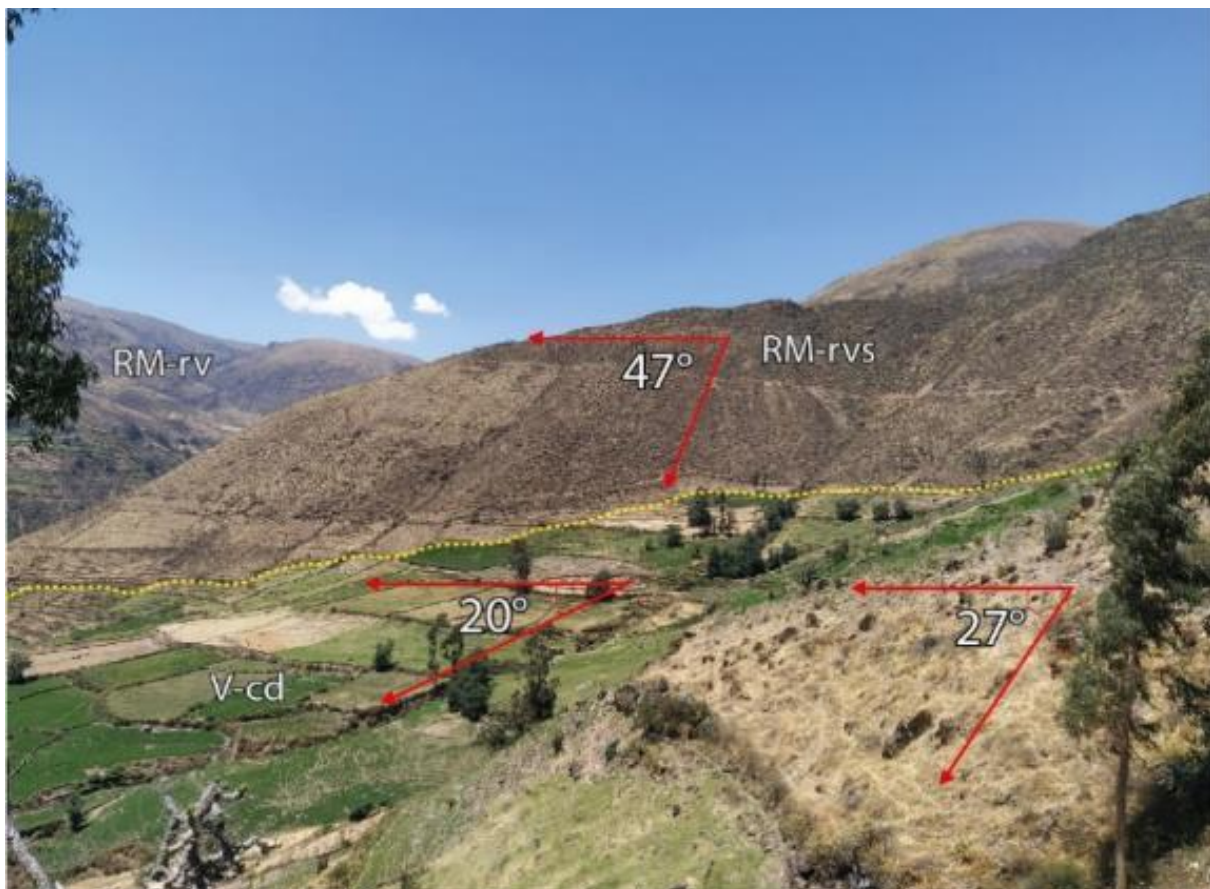
Subunidad de montañas en roca volcánica (RM-rv): Dentro de esta subunidad se consideran afloramientos de rocas volcánicas conformada por intercalaciones de lavas de andesita afanítica, y porfirítica de la Formación Copara, estos fueron afectados por procesos fluvio-erosionales, modelando paisajes actuales que se pueden observar en la margen derecha del río Tambo, cercano a los sectores de San Antonio de Reyes, con elevaciones que pasan los 3500 m s.n.m. Presentan laderas con pendientes muy escarpadas (figura 10).

Esta subunidad también presenta evidencias de procesos fluvio-erosionales, como carcavamientos, en la ladera oeste del cerro Llactallacta, llegando a elevaciones de 3800 m s.n.m, con laderas de pendiente escarpada a muy escarpada (figura 10 y 12).

Figura 10. Subunidades geomorfológicas y pendientes representativas la parte alta del caserío Vista Alegre.

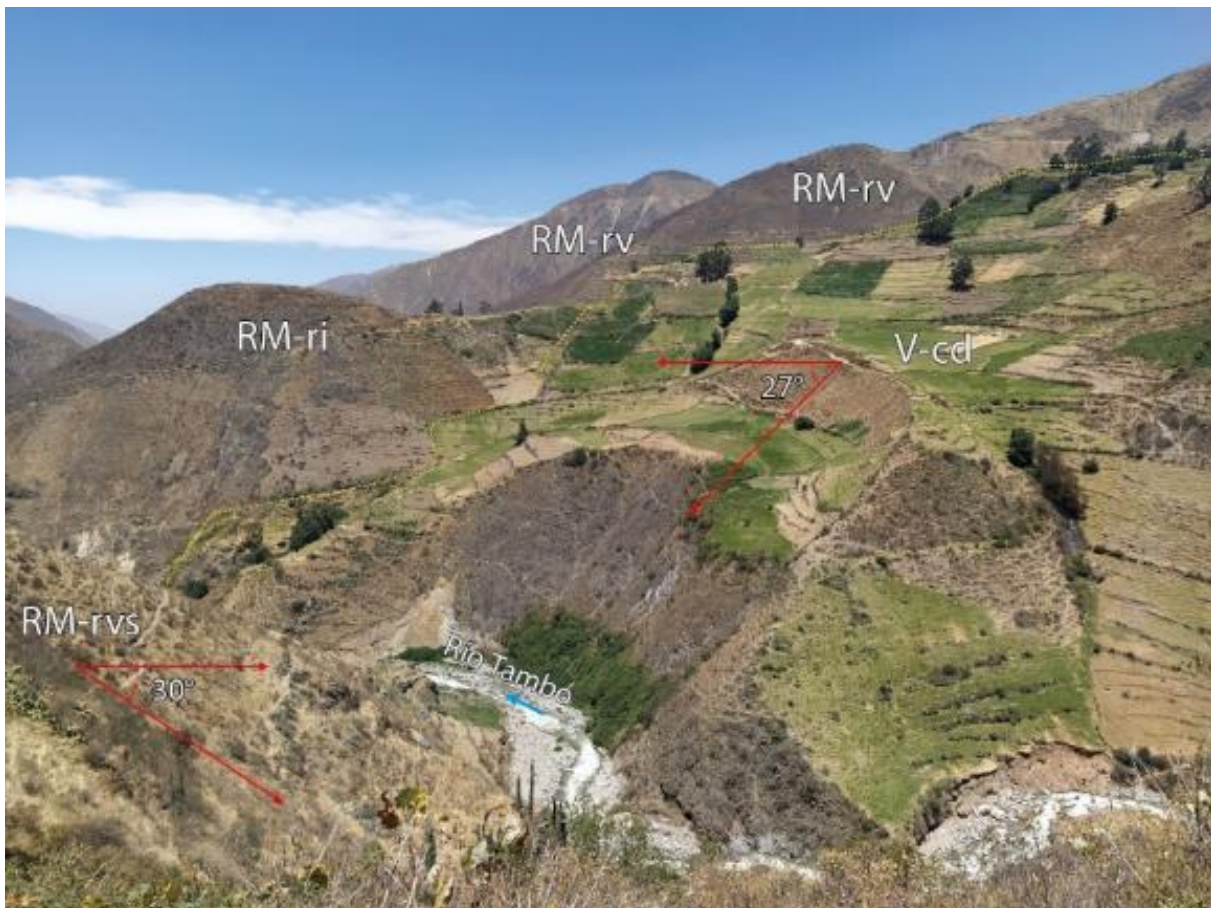
representados por granodioritas y dioritas del Batolito de la Costa, Super Unidad Tiabaya que afloran en la margen derecha del río Tambo, presenta cimas subredondeadas y laderas con pendientes muy fuertes (figura 11).

Figura 11. Subunidades geomorfológicas y pendientes representativas en las márgenes del río Tambo, cercano al caserío Vista Alegre.
