Informe Técnico N° A7211

EVALUACIÓN DE PELIGROS GEOLÓGICOS POR MOVIMIENTOS EN MASA Y GEOHIDROLÓGICOS EN EL CENTRO POBLADO DE VILLA EL TRIUNFO

Departamento San Martín
Provincia Moyobamba
Distrito Soritor

DICIEMBRE
2021

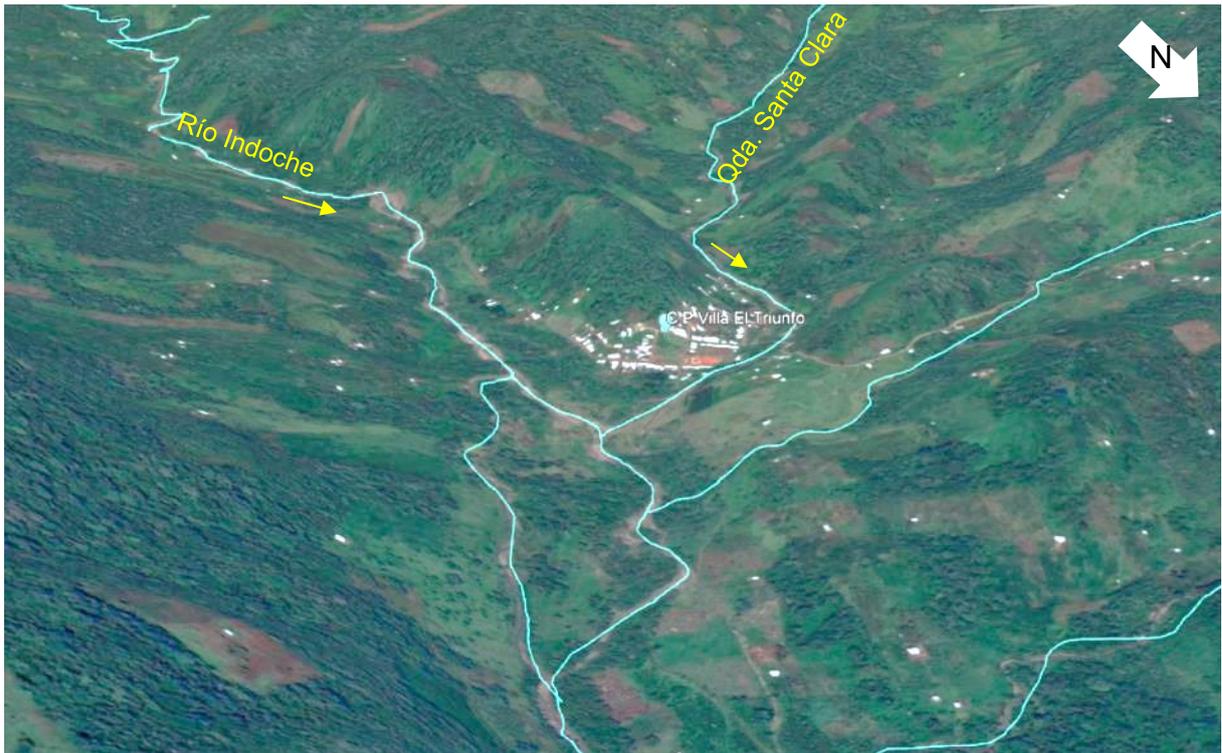
Figura 6. El C.P. de Villa El Triunfo se encuentra asentado en la confluencia del río Indoche y la quebrada Santa Clara.

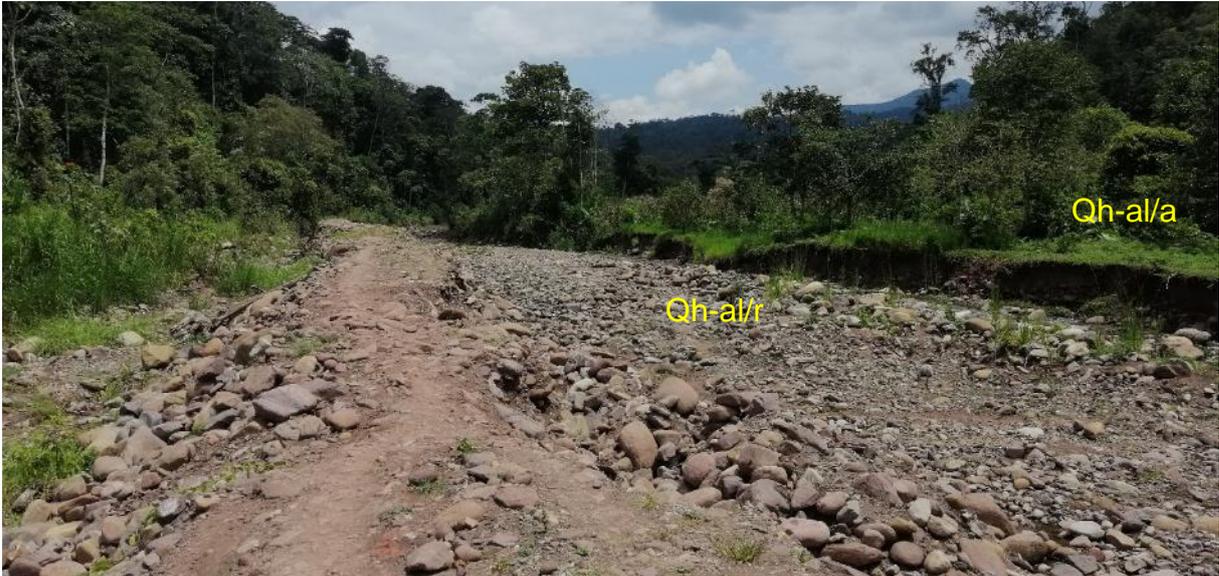
Corresponde a materiales conformados por gravas gruesas y bloques heterométricos sub-redondeados inmersos en matriz arenosa. Se encuentran rellenando el cauce activo del río Indoche y la quebrada Santa Clara (figuras 9 y 10).

Figura 9. Depósitos aluviales recientes relleno de la quebrada Santa Clara y aluviales antiguos conformando terrazas.

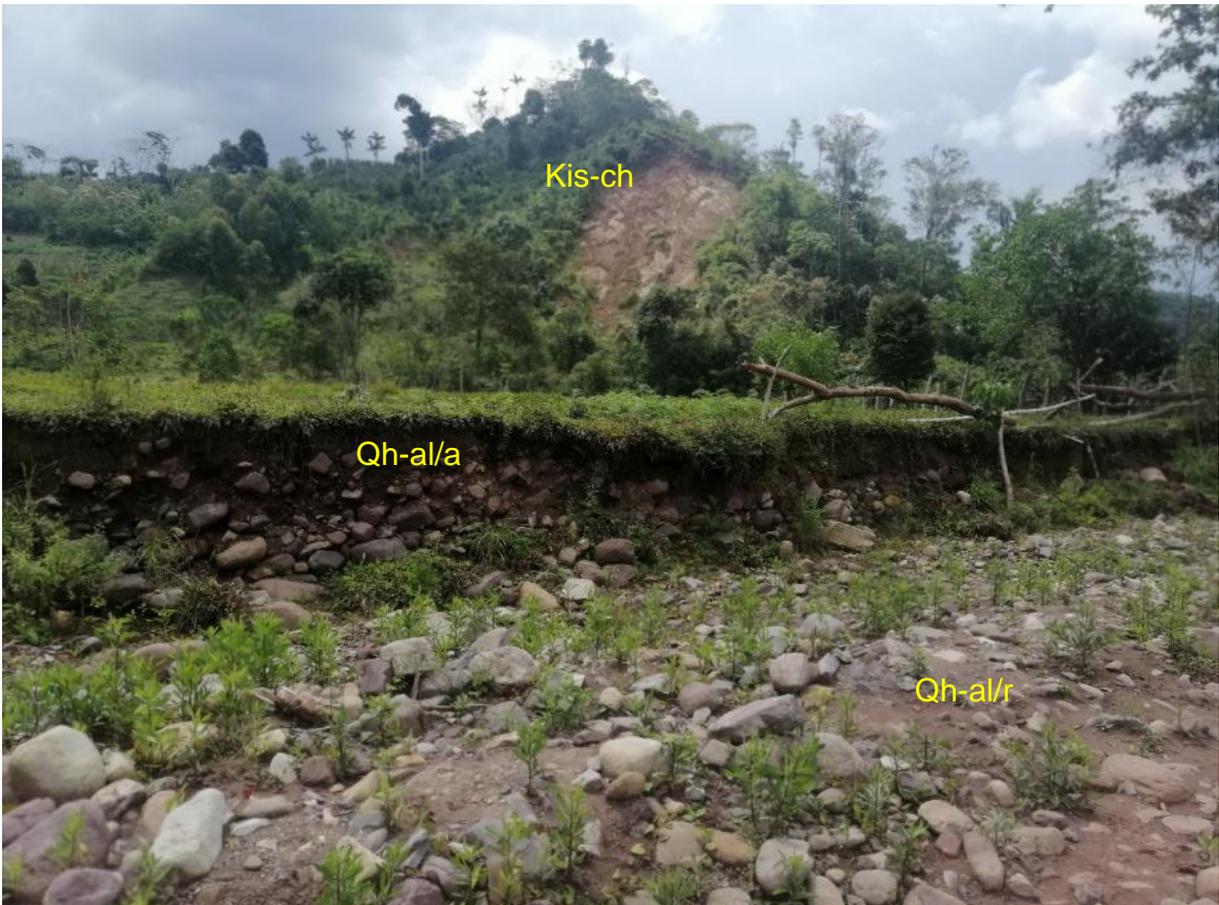
Conformada por la intercalación de areniscas en estratos gruesos intercalados con lutitas verdosas. Debido a esta característica litológica y la alteración de las rocas que lo componen, muestra una alta susceptibilidad ante la ocurrencia de movimientos en masa como deslizamientos de suelos. Estas rocas conforman el basamento rocoso de la zona de estudio (figura 10).

Figura 10. Depósitos aluviales antiguos y recientes limitados por areniscas de la Formación Chonta.

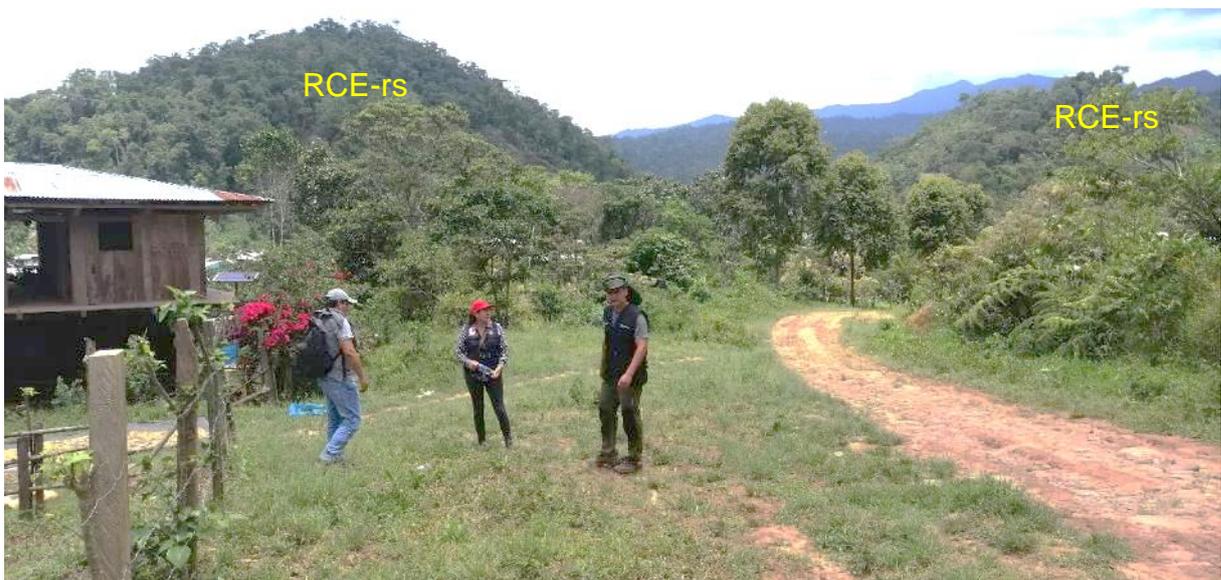
Constituye la unidad geomorfológica de mayor predominancia en la zona de estudio y se encuentra distribuida entre alineamientos montañosos de secuencias sedimentarias con buzamientos de estratos que controlan la pendiente de las laderas. Se caracteriza por seguir un patrón estructural, es decir siguen una serie de anticlinales y sinclinales bordeando las zonas de montañas. Las rocas involucradas son de tipo sedimentario como areniscas y lutitas. Localmente, el área de estudio se ubica sobre un cono aluvial limitado por montañas y colinas (figuras 11 - 13). Esta unidad geomorfológica, por la composición litológica y rango de pendientes que presenta (>25°), califica como de alta susceptibilidad ante la ocurrencia de deslizamientos de suelos.

Figura 11. Morfología de colinas estructurales en roca sedimentaria.

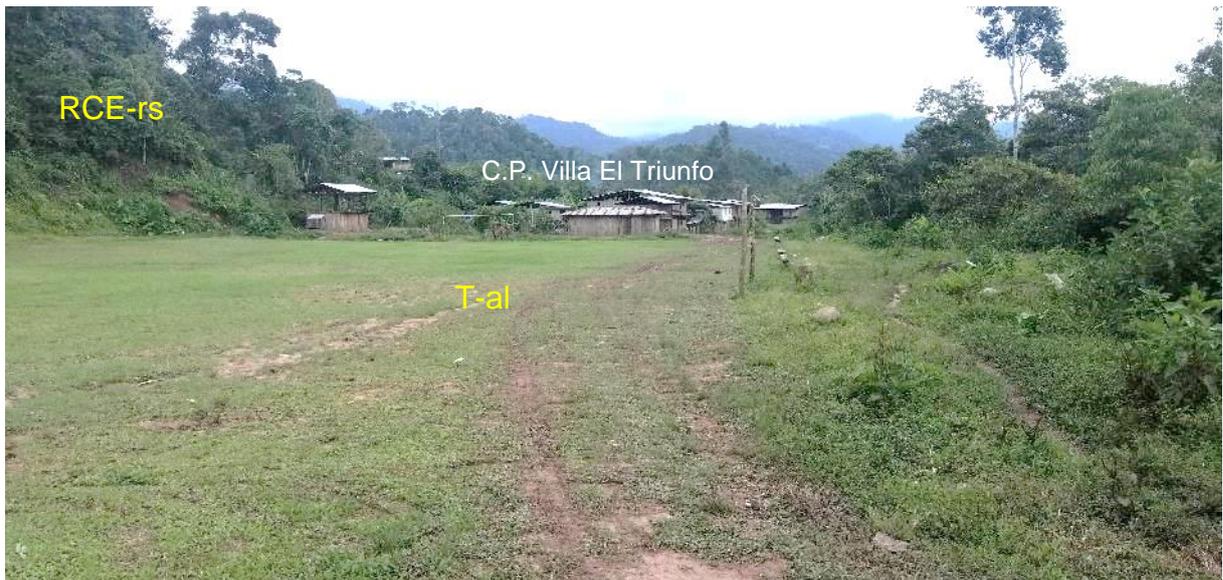
Se caracteriza por presentar pendientes menores a los 5° de inclinación, de un relieve llano a semillano, constituido por depósitos aluviales antiguos. Sobre esta geoforma se asiente el 80% del área urbana de Villa El Triunfo, siendo de una extensión limitada y restringida en ambos flancos por laderas de la subunidad montañas y colinas estructurales en roca sedimentaria (figuras 13 y 14).

Figura 13. Terraza aluvial limitada, vista del sector sur del área urbana del C.P. Villa El Triunfo.

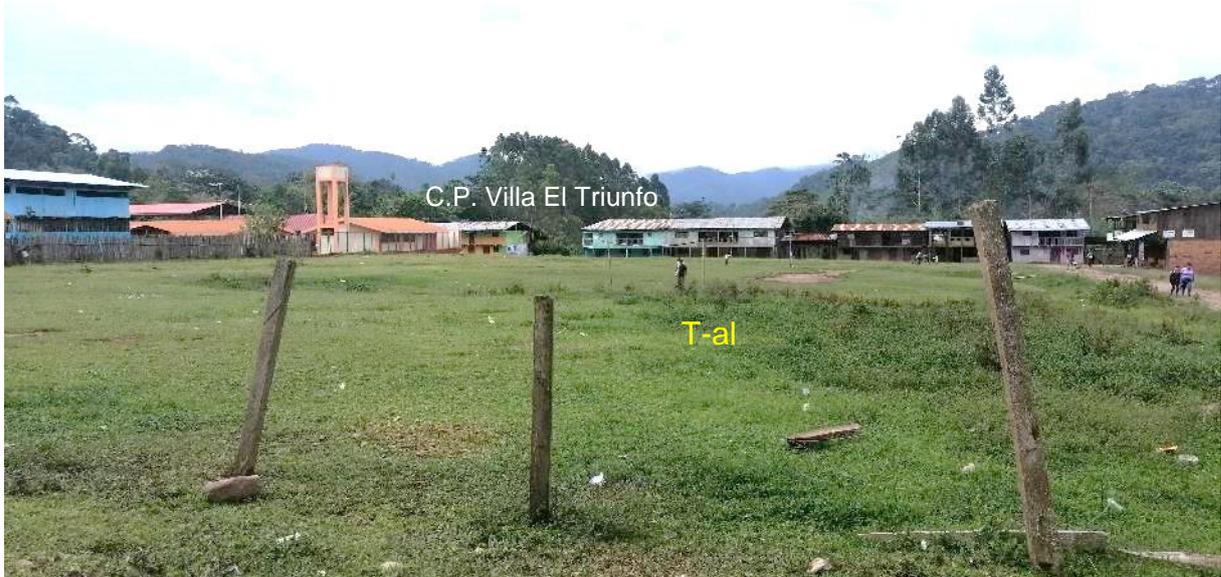
Figura 14. Terraza aluvial sobre la cual se asienta el área urbana del C.P. Villa El Triunfo.
