**Informe Técnico N° A7213**

# EVALUACIÓN DE PELIGROS GEOLÓGICOS EN LOS SECTORES URBANIZACIÓN VILLA SAN JUAN Y MALECÓN MUELANA

Departamento Amazonas  
Provincia Chachapoyas  
Distrito Magdalena

ENERO  
2022

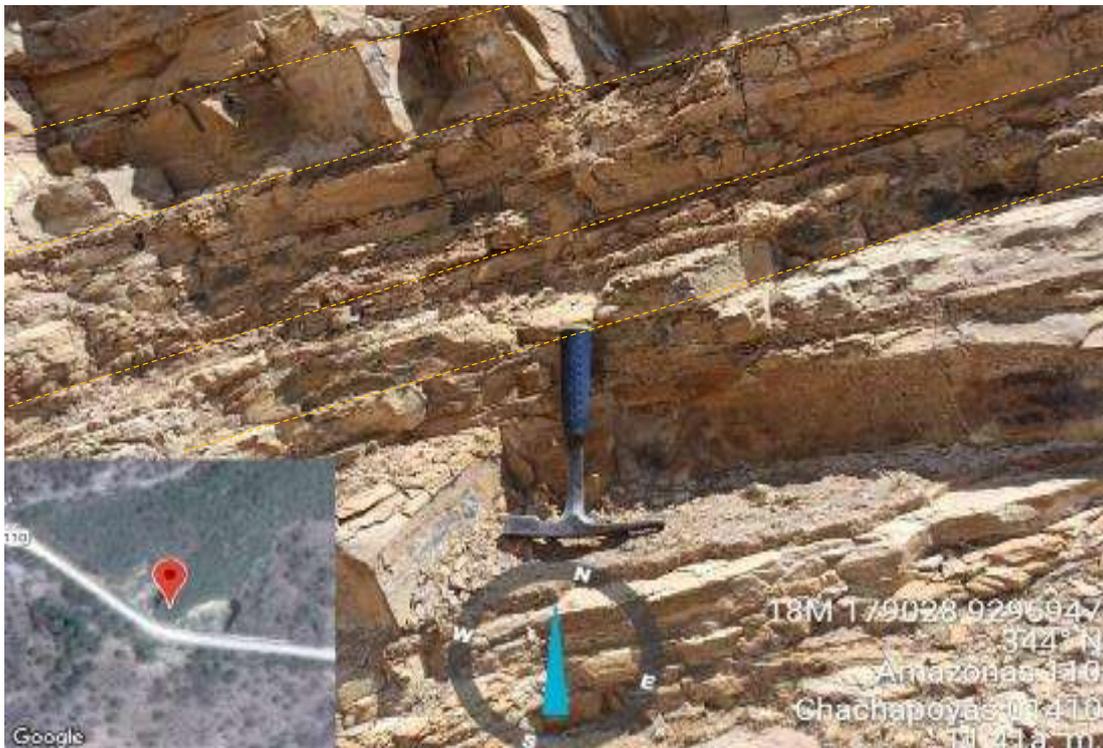
Figura 5. Calizas intercaladas con limoarcillitas beige, limitadas por superficies de estratificación planas y paralelas

La Formación Aramachay infrayace a la Formación Condorsinga, se observa en los sectores evaluados como secuencias de areniscas finas, calizas marrones claro intercaladas con limoarcillitas calcáreas marrón oscuras en estratos tabulares de 15 cm a 20 cm; éstas últimas diferenciables por su menor resistencia a la erosión y de aspecto terroso característico de los limos de la zona. (Figuras 4 y 5).

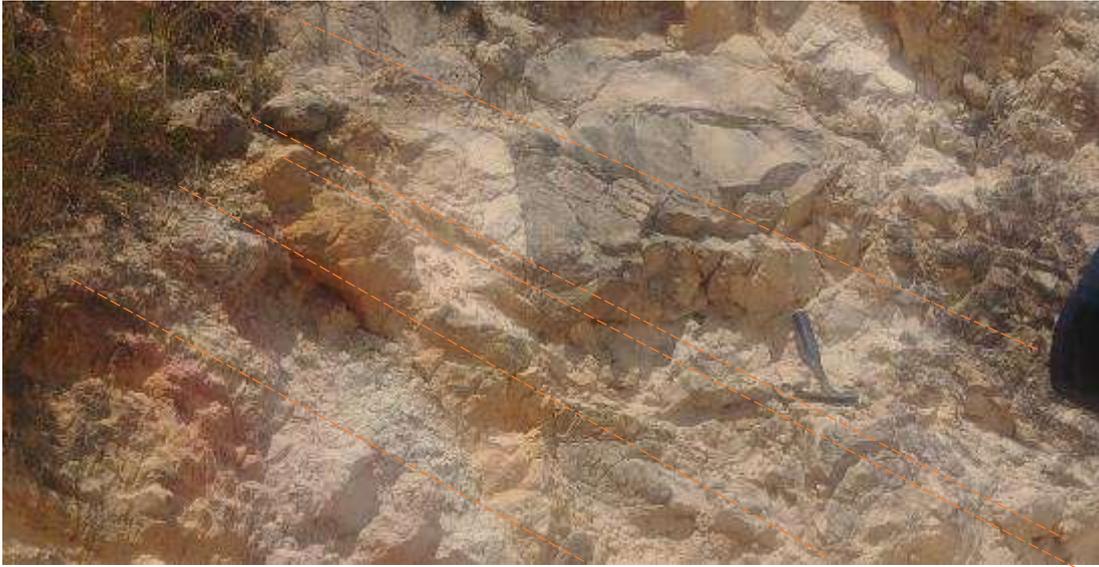
Figura 6. Calizas micríticas color beige intercaladas con limoarcillitas de la Formación Condorsinga.

Presente al oeste del sector Villa San Juan, corresponde a una secuencia de areniscas, calizas micríticas de color gris a beige, dispuesta en estratos delgados entre 20 cm a 25 cm de grosor en zonas bajas y en estratos de mayor grosor en la mitad superior (figura 6). Las superficies de estratificación son discontinuas moderadamente onduladas y paralelas; intercaladas con limoarcillitas delgadas de 5 cm a 10 cm de espesor, de colores beige a gris claro; notoriamente presentan mayor resistencia a la erosión en relación con la unidad infrayacente.

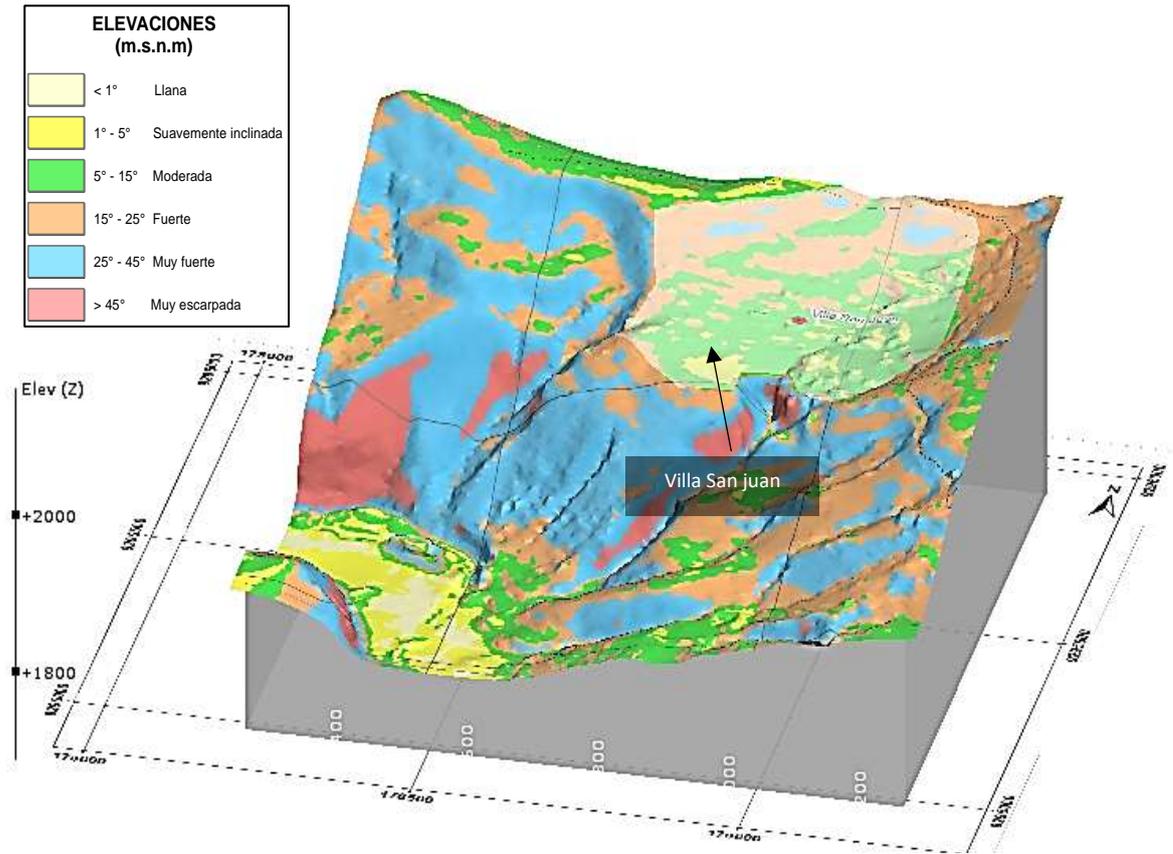
Figura 7. Modelo digital de pendientes, Sector Villa San Juan

El sector Urb. Villa San Juan se ubica sobre relieves con pendientes suavemente inclinadas ( $1^\circ$  a  $5^\circ$ ) a moderadas ( $5^\circ$  a  $15^\circ$ ), el deslizamiento rotacional identificado se ubica al oeste de este sector sobre laderas con pendiente fuerte ( $15^\circ$  a  $25^\circ$ ) a muy fuerte ( $25^\circ$  a  $45^\circ$ ).

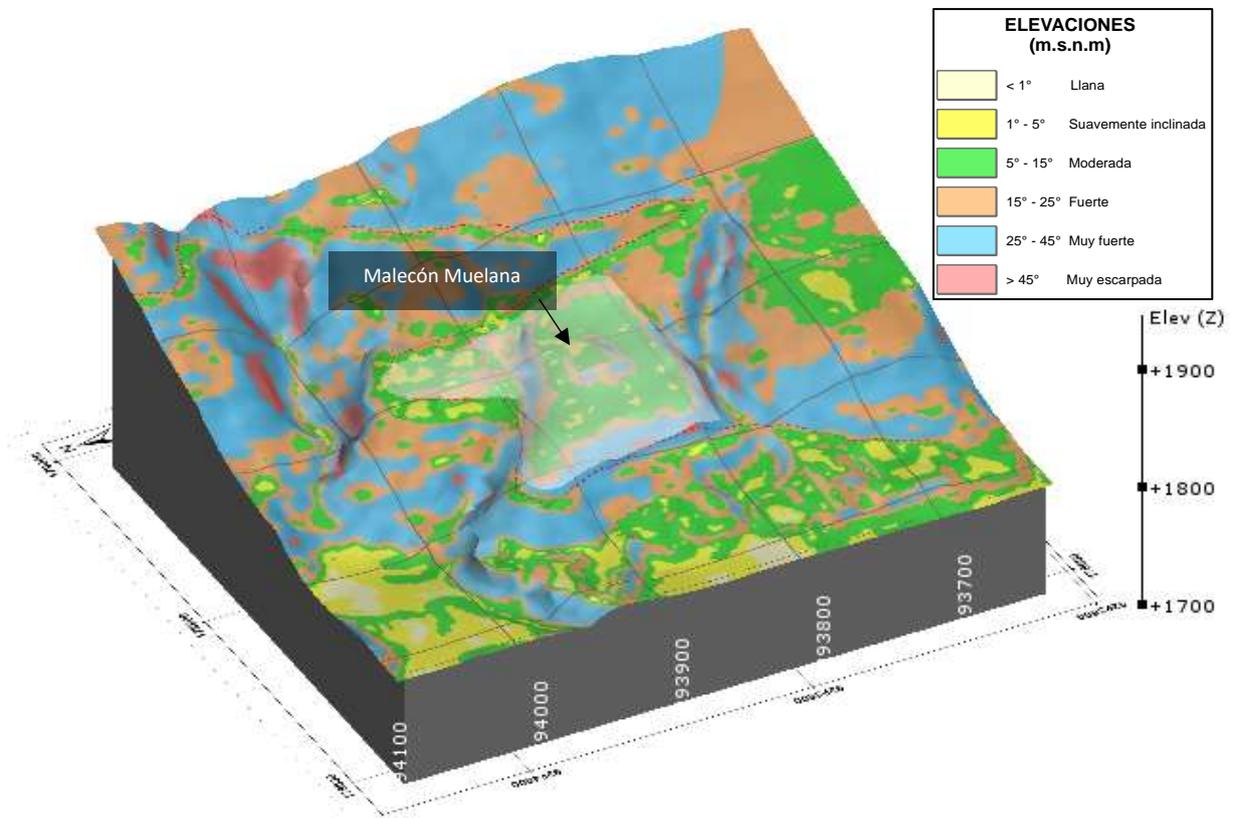
Figura 8. Modelo digital de pendientes, Sector Malecón Muelana

El sector Malecón Muelana se ubica sobre superficies con elevaciones que varían de suavemente inclinada ( $1^\circ$  a  $5^\circ$ ) a moderada ( $5^\circ$  a  $15^\circ$ ), en dicha zona no se llegó a determinar peligros geológicos.

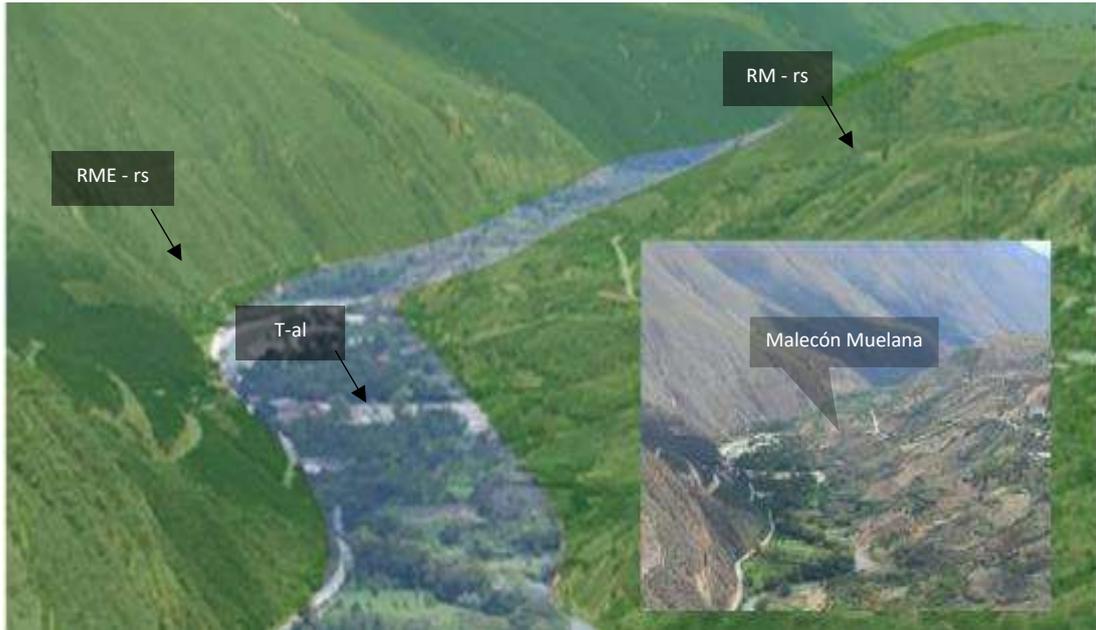
Figura 9. Delimitación de Geoformas en el sector Malecón Muelana

**Subunidad de montaña estructural en roca sedimentaria (RME-rs):** Estas geformas se ubican el sur oeste del Malecón Muelana, son la principal fuente de arena limosa, clastos y bloques que conforman la unidad pie de monte aledaña a la zona de investigación. Ver anexo 1, mapa 5.

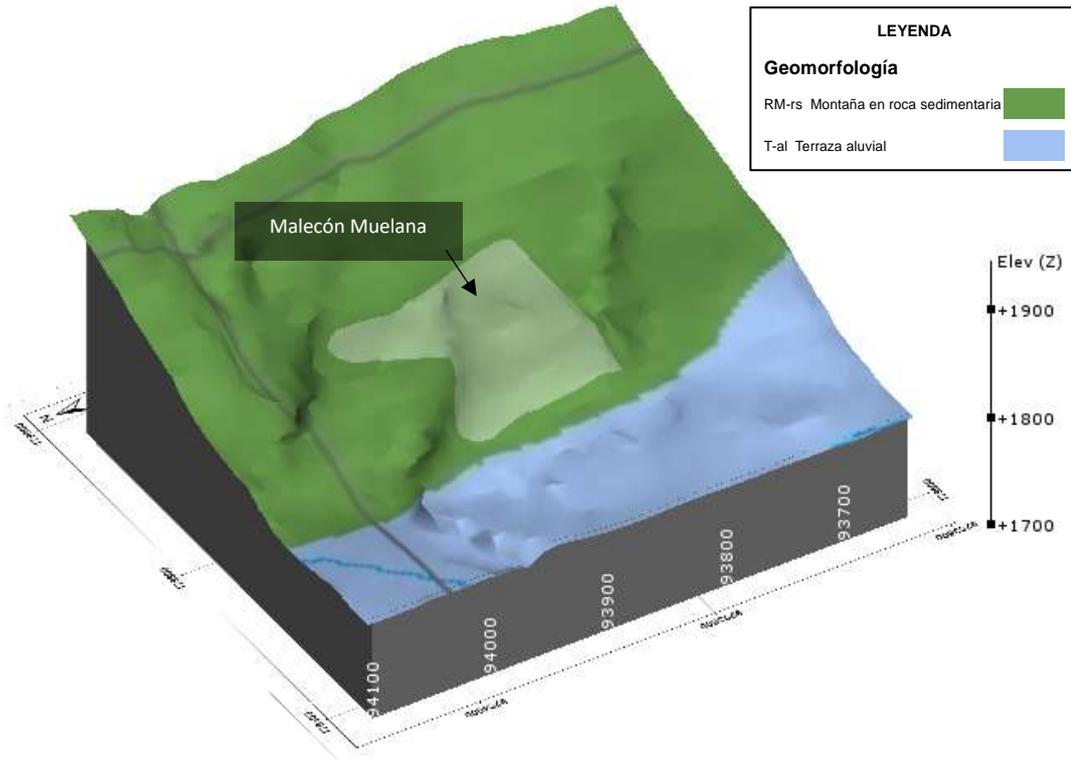
Figura 10. Identificación de unidades y subunidades geomorfológicas de Malecón Muelana, en base a ortofoto.

**Subunidad de montaña en roca sedimentaria (RM-rs):** Los sectores de Urbanización Villa San Juan y Malecón Muelana se asientan sobre este tipo de geformas, conformados por afloramientos de calizas, areniscas y arcillitas, principalmente. Ver figuras 10 y 11

**Subunidad de terraza aluvial (T-al):** Son aquellos remanentes de anteriores niveles de sedimentación, en los cuales se corta la corriente como consecuencia de rejuvenecimiento de paisajes, se caracteriza porque los niveles más bajos son más actuales, están asociados a procesos de erosión fluvial. En la zona de estudio se presentan a lo largo del cauce del río Utcubamba. Ver figuras 10 y 11

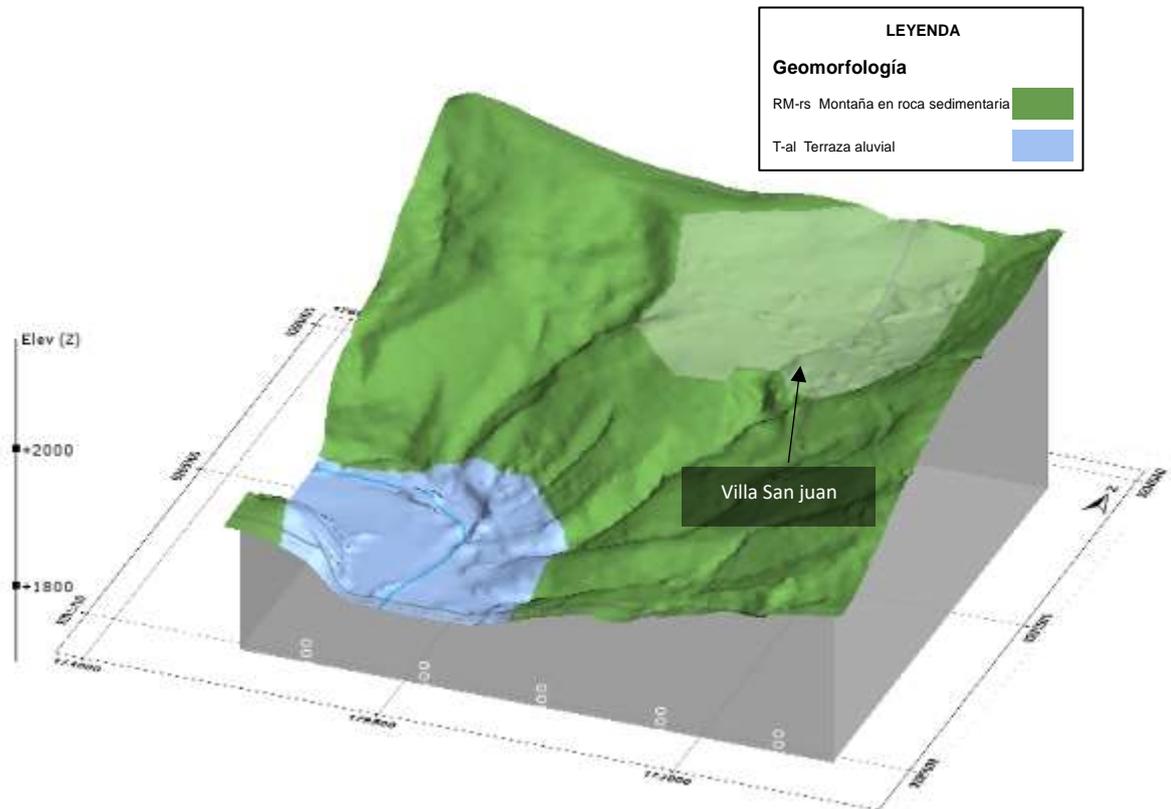
Figura 11. Identificación de unidades y subunidades geomorfológicas de Villa San Juan, en base a ortofoto.

En el sector Urbanización Villa San Juan, se identificó un movimiento en masa de tipo deslizamiento rotacional antiguo. Estos procesos se desarrollan en relieves modelados por antiguos deslizamientos y que pueden ser reactivados por procesos de erosión en surcos presentes en el área.

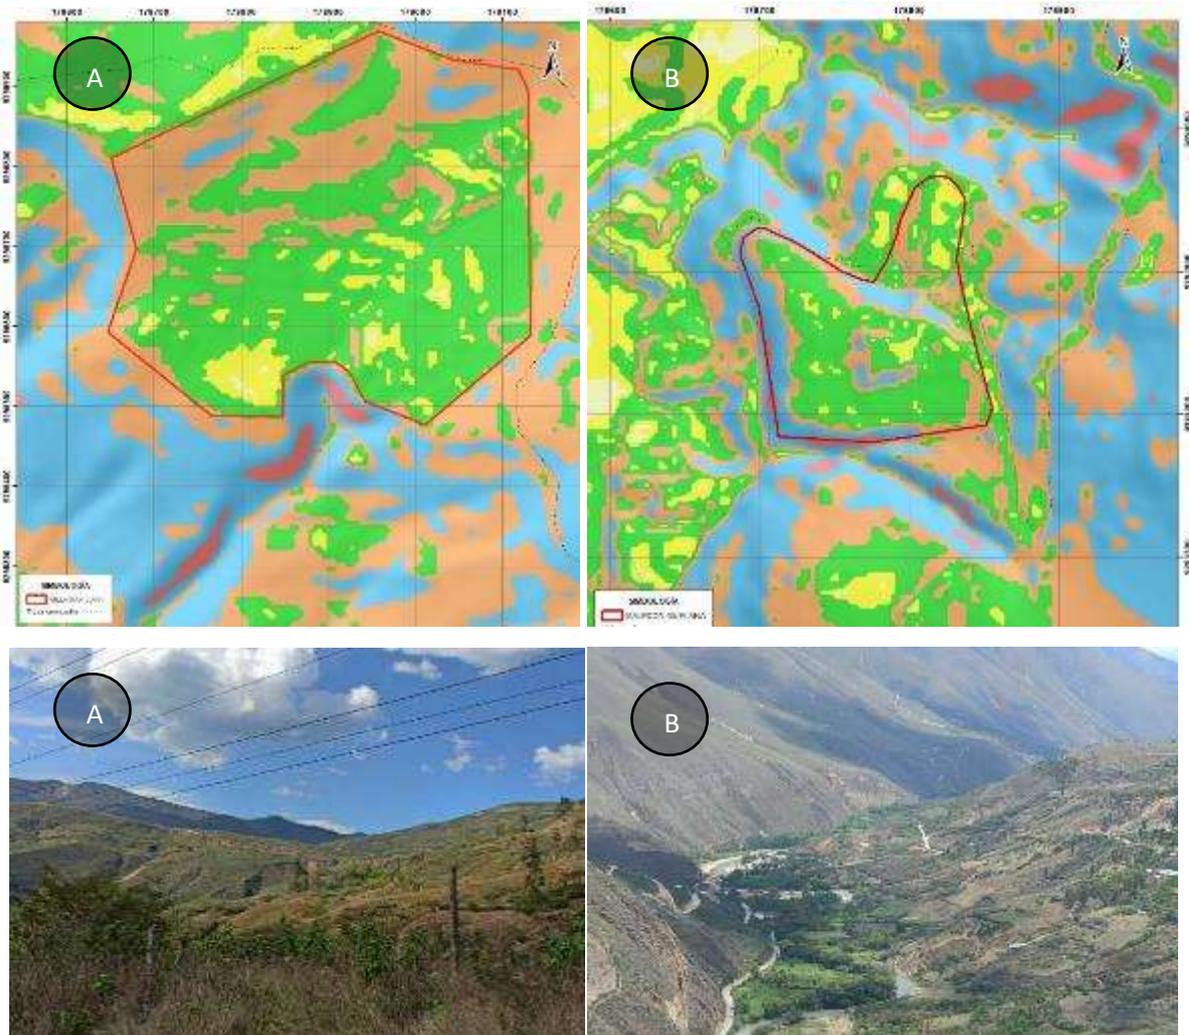
Figura 20: Pendientes de los sectores evaluados, (A) Sector Villa San Juan, (B) Sector Malecón Muelana.

Las zonas urbanas de los sectores evaluados presentan rangos de pendientes entre suavemente inclinado ( $1^\circ$  a  $5^\circ$ ) a moderado ( $5^\circ$  a  $15^\circ$ ); y en las zonas aledañas pendientes fuertes ( $15^\circ$  a  $25^\circ$ ) a muy fuerte ( $25^\circ$  a  $45^\circ$ ), estas determinan a la morfometría de estas zonas y condiciona la ocurrencia y activación del peligro geológico identificado (figura 20).

Los peligros geológicos identificados se ubican en zonas con pendientes fuertes ( $15^\circ$  a  $25^\circ$ ) a muy fuertes ( $25^\circ$  a  $45^\circ$ ); factor que condiciona su ocurrencia.
