DIRECCIÓN DE GEOLOGÍA AMBIENTAL Y RIESGO GEOLÓGICO

**Informe Técnico N° A7214**

# EVALUACIÓN DE PELIGROS GEOLÓGICOS A AMBOS FLANCOS DE LOS RÍOS CCOLPANI Y ABRA MÁLAGA, DESDE EL SECTOR DE CCOLPANI A TANCCAC, COMUNIDAD DE PHIRY

Departamento Cusco  
Provincia Urubamba  
Distrito Ollantaytambo

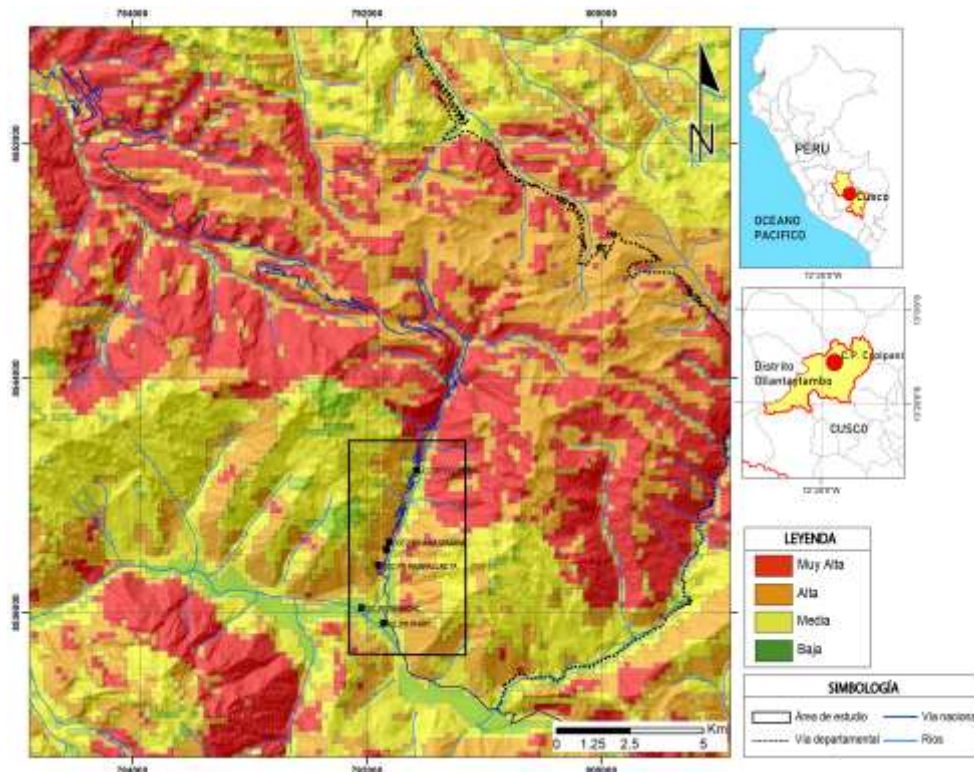
- A) El mapa de susceptibilidad por movimientos en masa de la región Cusco elaborado por Ingemmet (Vílchez et al., 2020), en el distrito de Ollantaytambo, departamento Cusco, muestra que los sectores ubicados en ambos flancos de los ríos Ccolpani y Abra Málaga (Ccolpani, Habaspampa, Pampallacta, Phiry y Tanccac), presentan niveles de susceptibilidad media a muy alta a la ocurrencia de movimientos en masa (figura 1 y cuadro 1).

**Figura 1.** Niveles de susceptibilidad a movimientos en masa del área de estudio. Fuente: Vílchez et al., 2020

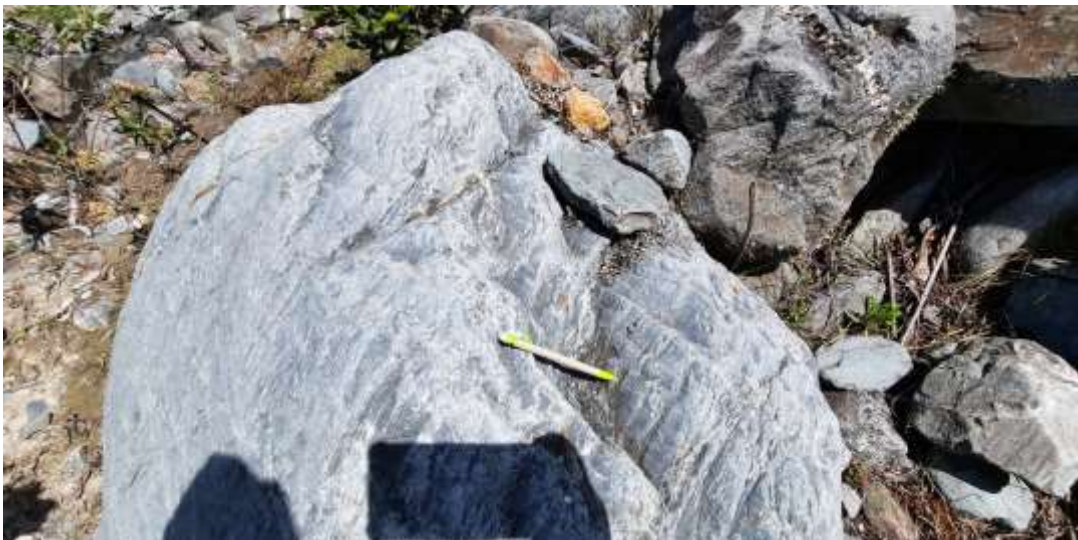
Sobre el cauce del río Abra Málaga, a la altura del sector Ccolpani (zona de estudio) se observa bloques metamórficos (esquistos y pizarras) subredondeados de 20 cm a 1 m de diámetro (fotografía 1).

**Fotografía 1.** Bloques de pizarras y esquistos a lo largo del cauce del río Abra Málaga UTM X:793794 Y:8540743

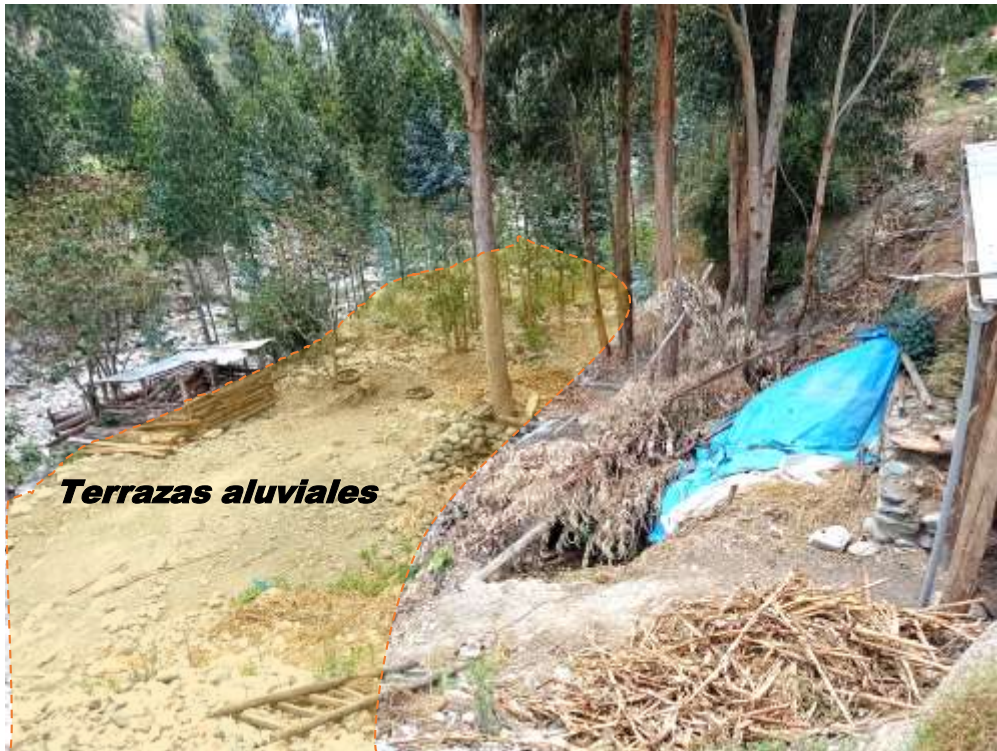
**Fotografía 2:** Vista de depósitos aluviales formando terrazas en el flanco derecho del río Cusco Mayo.

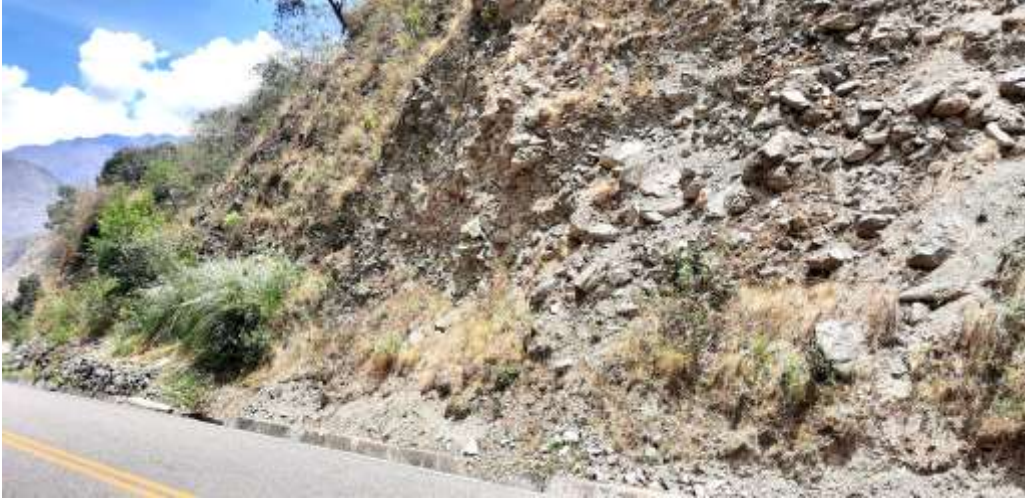
**Fotografía 3:** Vista de depósitos coluviales en el corte de talud de la carretera Tunasmoco (ruta Ollantaytambo – Quillabamba).

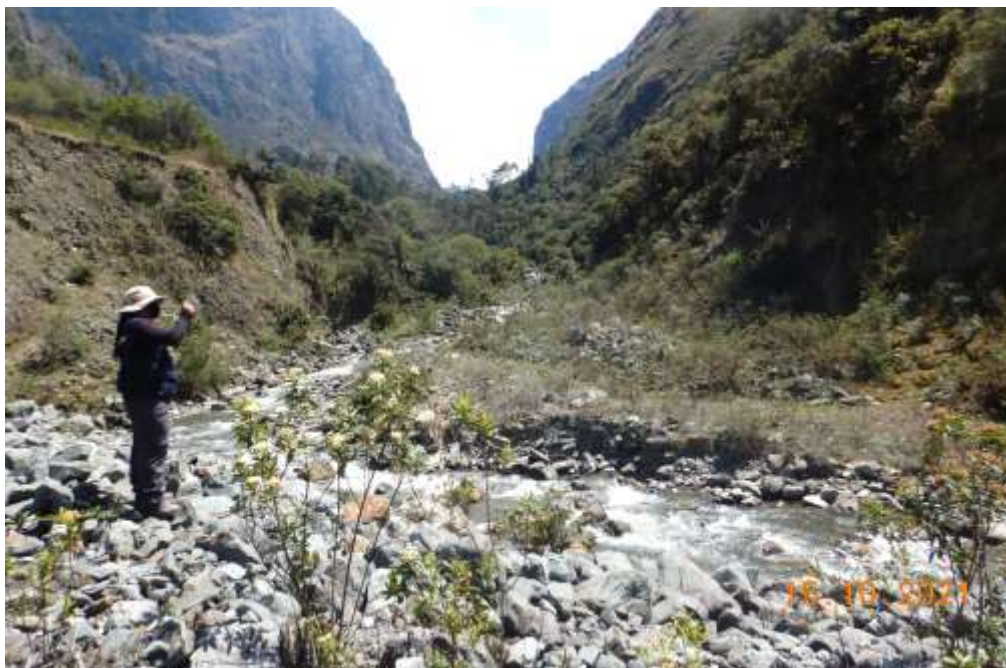
estudio, los depósitos fluviales se encuentran inconsolidados, distribuidos a lo largo de los lechos de los ríos Túpac Amaru I, II, II, Santa Fe y Cusco Mayo, con cantos que varían de 10 a 60 cm (fotografía 5), estos son fácilmente removibles.

**Fotografía 5:** Bloques metamórficos redondeados a subredondeados sobre el cauce del río Abra Málaga, sector de Ccolpani.

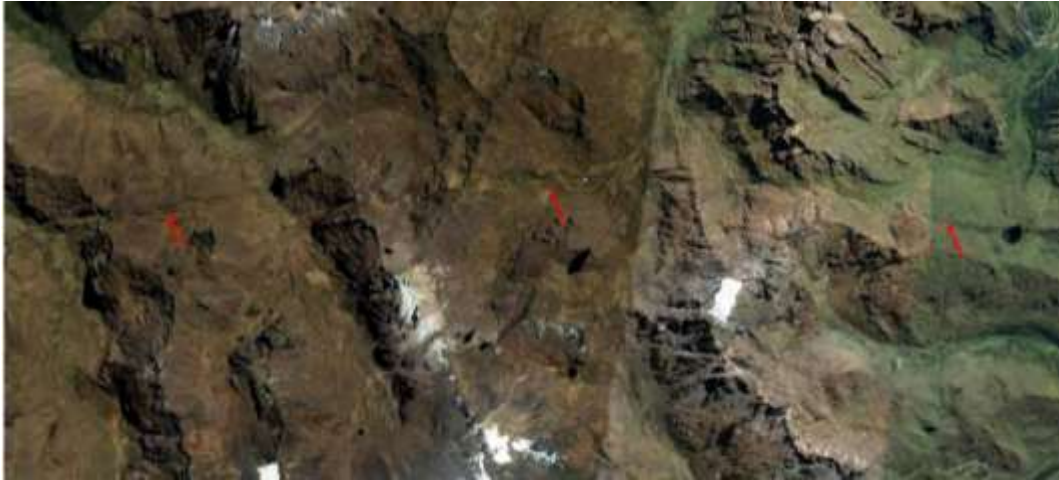
**Figura 3.** Escarpe de falla ubicado al sur del poblado de Vilcabamba, donde es posible observar que la falla Ollantaytambo-Vilcabamba-Kimbiri afecta depósitos aluviales y fluvio-glaciares. (Benavente C., et al. 2013).

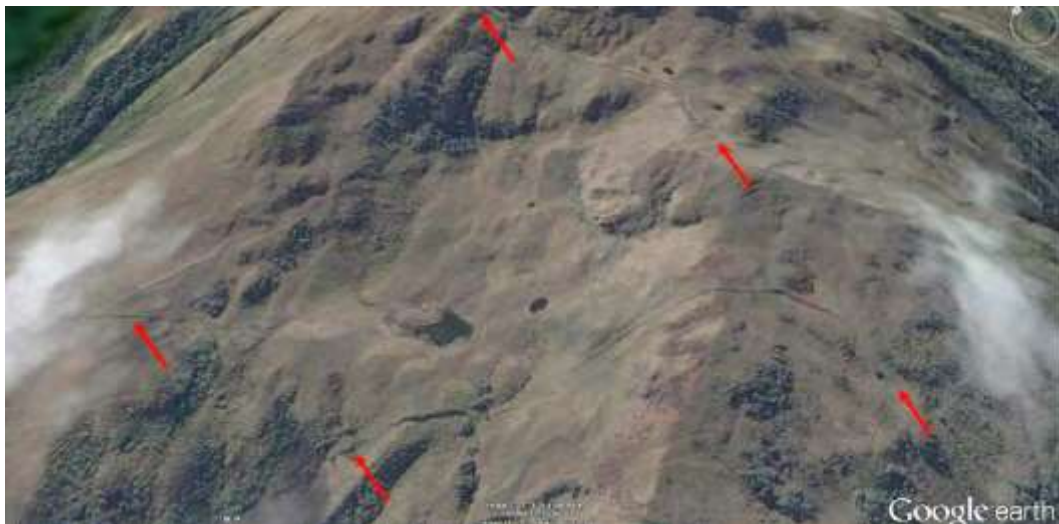
**Figura 4.** Escarpes de falla conservados en la parte alta del cerro Conoorcco, en la localidad de Choquecancha. (Benavente C., et al. 2013).

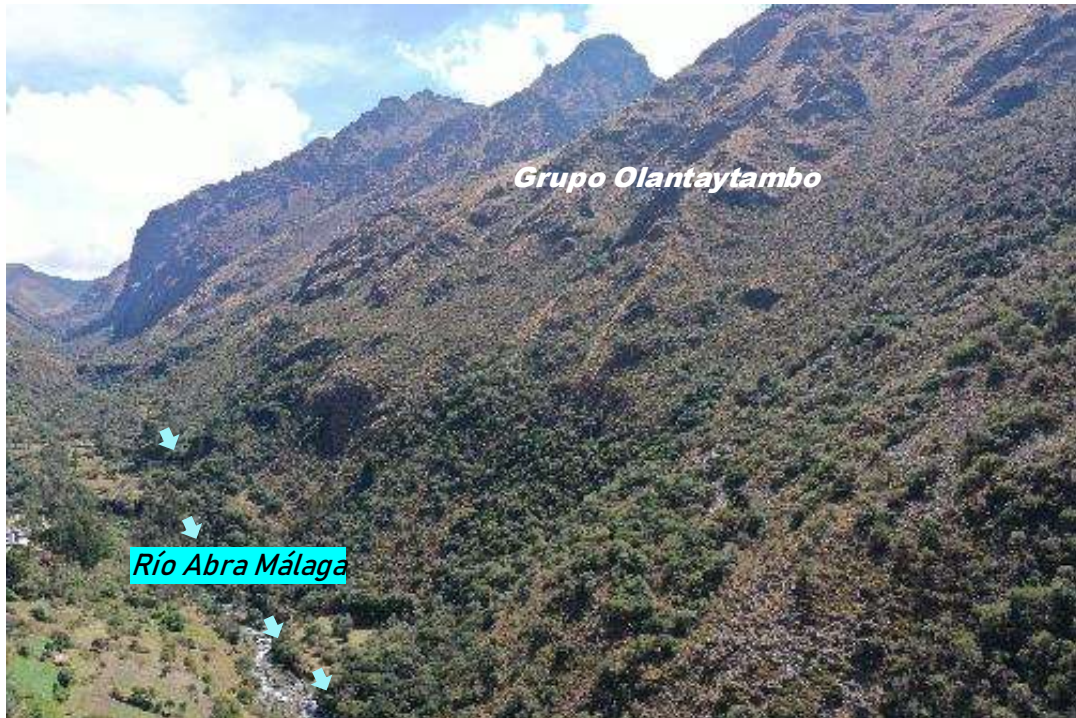
**Fotografía 7:** Vista aérea de montañas metamórficas de rocas metamórficas del Grupo Ollantaytambo, con pendientes fuertes y abruptas en el flanco izquierdo del valle del río Abra Málaga (sector de Ccolpani)

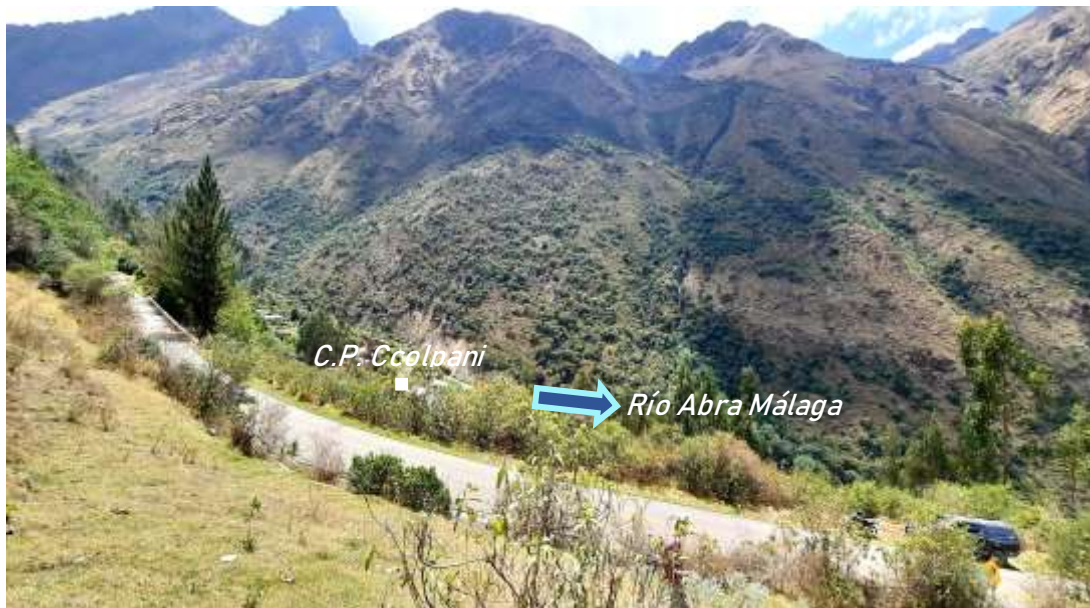
**Fotografía 8.** Vista del flanco izquierdo del valle del río Abra Málaga (sector de Ccolpani). Dirección de flujo del río Abra Málaga hacia el SW

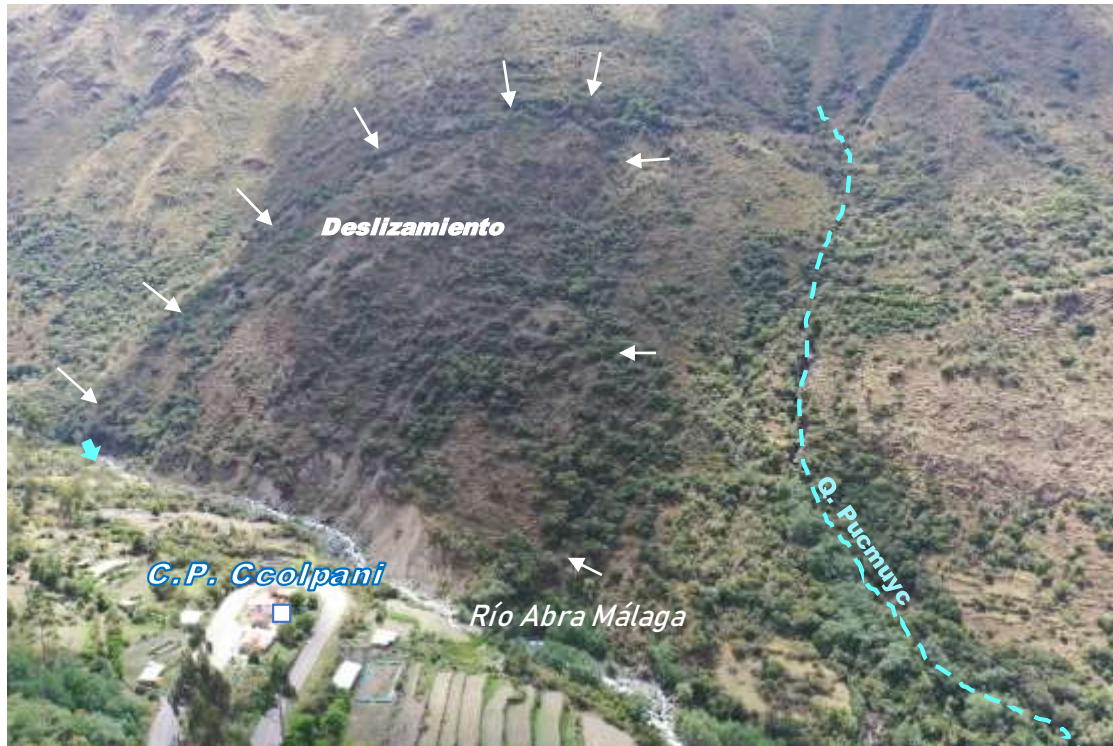
Esta unidad corresponde a acumulaciones de ladera originadas por procesos de movimientos en masa, prehistóricos, antiguos y recientes, en el área de estudio son de tipo deslizamientos (fotografía 10).

**Fotografía 10:** Vista aérea del flanco izquierdo del río Abra Málaga (sector Ccolpani), se observa laderas generadas por deslizamientos antiguos al pie de la montaña de roca metamórfica.

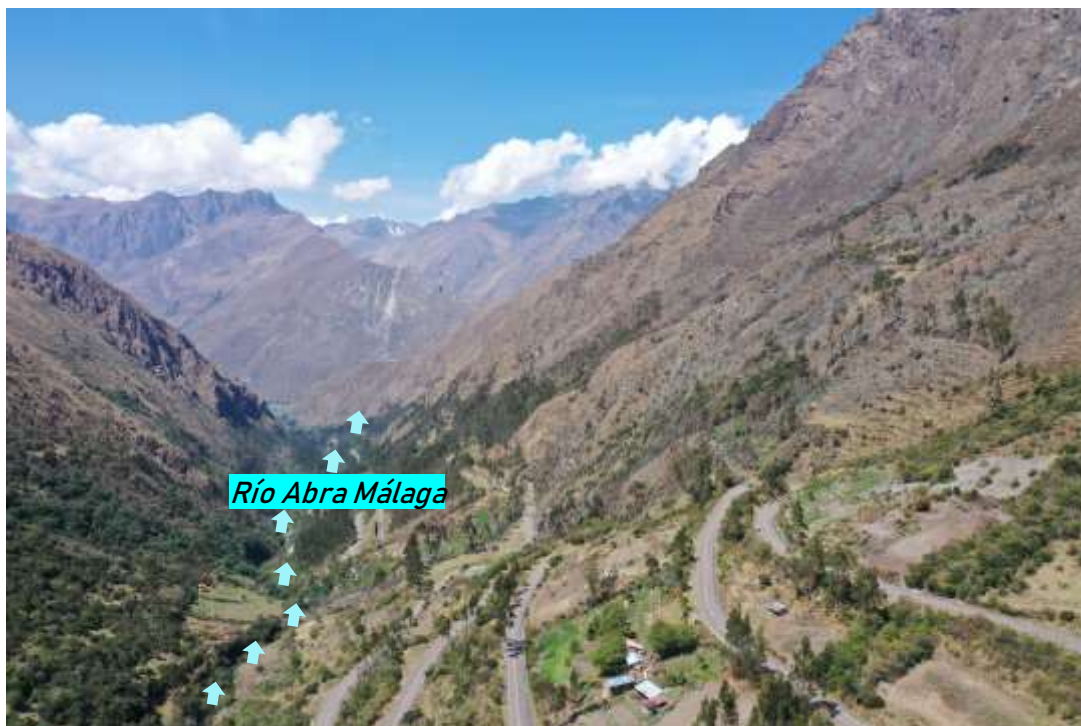
En las zonas de estudio se observa depósitos coluviales al pie de laderas de fuerte a muy fuerte inclinación (fotografía 11). Estos depósitos se consideran inestables, ya que no existe cohesión entre sus fragmentos. Por esta razón, es fácil que un sobrepeso (caída de nuevos bloques) produzca inestabilidad.

Cuando el talud o vertiente de detritos es relativamente antiguo y el clima es propicio, se pueden desarrollar suelo y cobertura vegetal estabilizadora (Villota, 2005). El centro poblado de Ccolpani yace sobre estos depósitos coluviales (fotografía 11)

**Fotografía 11.** Vista aérea de montañas de roca metamórfica en el flanco derecho del valle del río Abra Málaga (sector de Ccolpani). Dirección de flujo del río Abra Málaga hacia el SW

Se observa la presencia de deslizamiento de detritos sobre la geoforma de vertiente coluvial

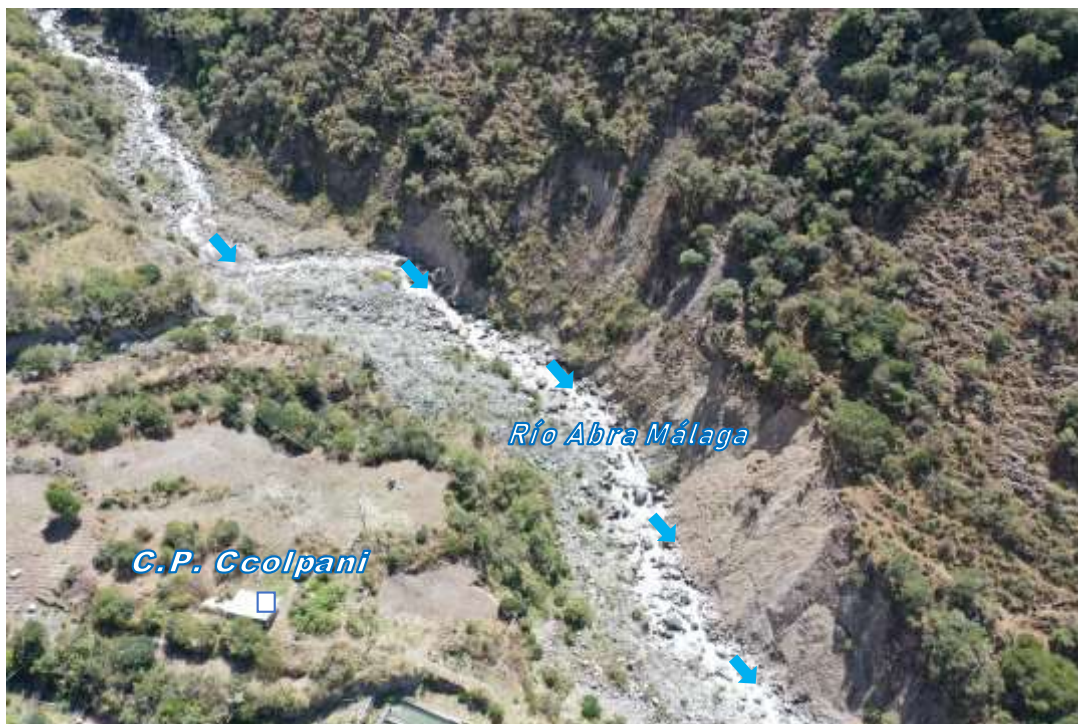
La pendiente de estos depósitos es suave a moderada (1-15°). Se observa estas geoformas a lo largo del valle del Abra Málaga (fotografía 12) y Vilcanota. Todos estos abanicos son formados por los materiales acumulados por flujos de detritos constituidos en quebradas tributarias, que alcanzan los cauces principales del río Ccolpani y Abra Málaga (fotografía 12).

Esta unidad es susceptible a remoción por flujo de detritos y por erosión fluvial en los márgenes de las quebradas. Sus materiales pueden ser arrancados y transportados por las corrientes de ríos principales en los cuales confluyen.

**Fotografía 12:** Vista aérea de la geofoma vertiente aluvio-torrencial del valle de Abra Málaga.

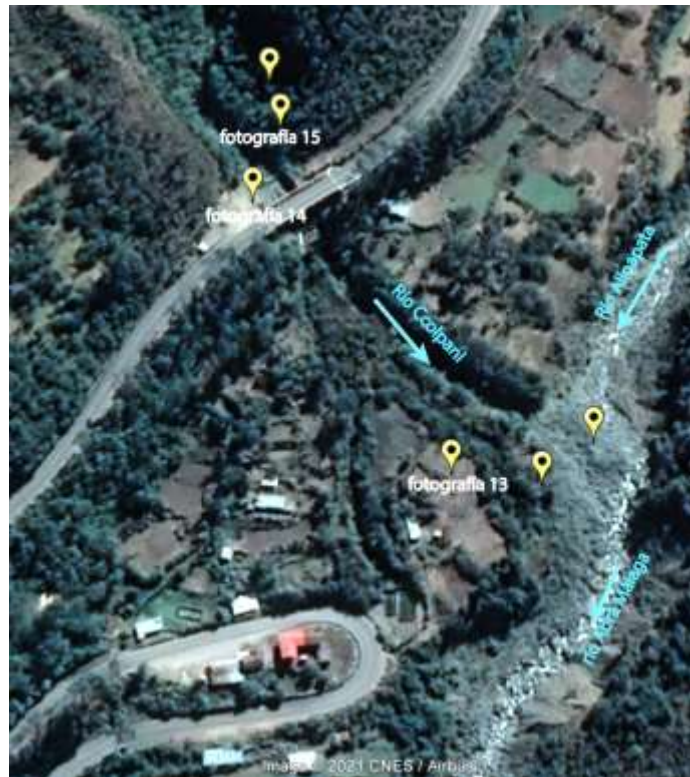
Al mismo tiempo también se reactivó un deslizamiento de 190 m de ancho y 215 m de largo en el flanco izquierdo del río Abra Málaga (cerro Yuraccanacha) (fotografía 13 y figura 6).

**Figura 6:** Ubicación de lugares afectados en el sector de Ccolpani.

Como parte de los trabajos de rehabilitación, se observó muros de piedra, limpieza del cauce y reforzamiento de la plataforma del puente Ccolpani (fotografía 15 y figura 6), Sin embargo, a la fecha no fue restablecido la captación de agua potable para las familias de Ccolpani, los pobladores direccionan el agua del río Ccolpani al pozo de clorificación y filtro (figura 14), pero el exceso de arenillas, detritos y otros materiales suspendidos en el cauce del río Ccolpani hacen ineficiente la finalidad de los pozos.

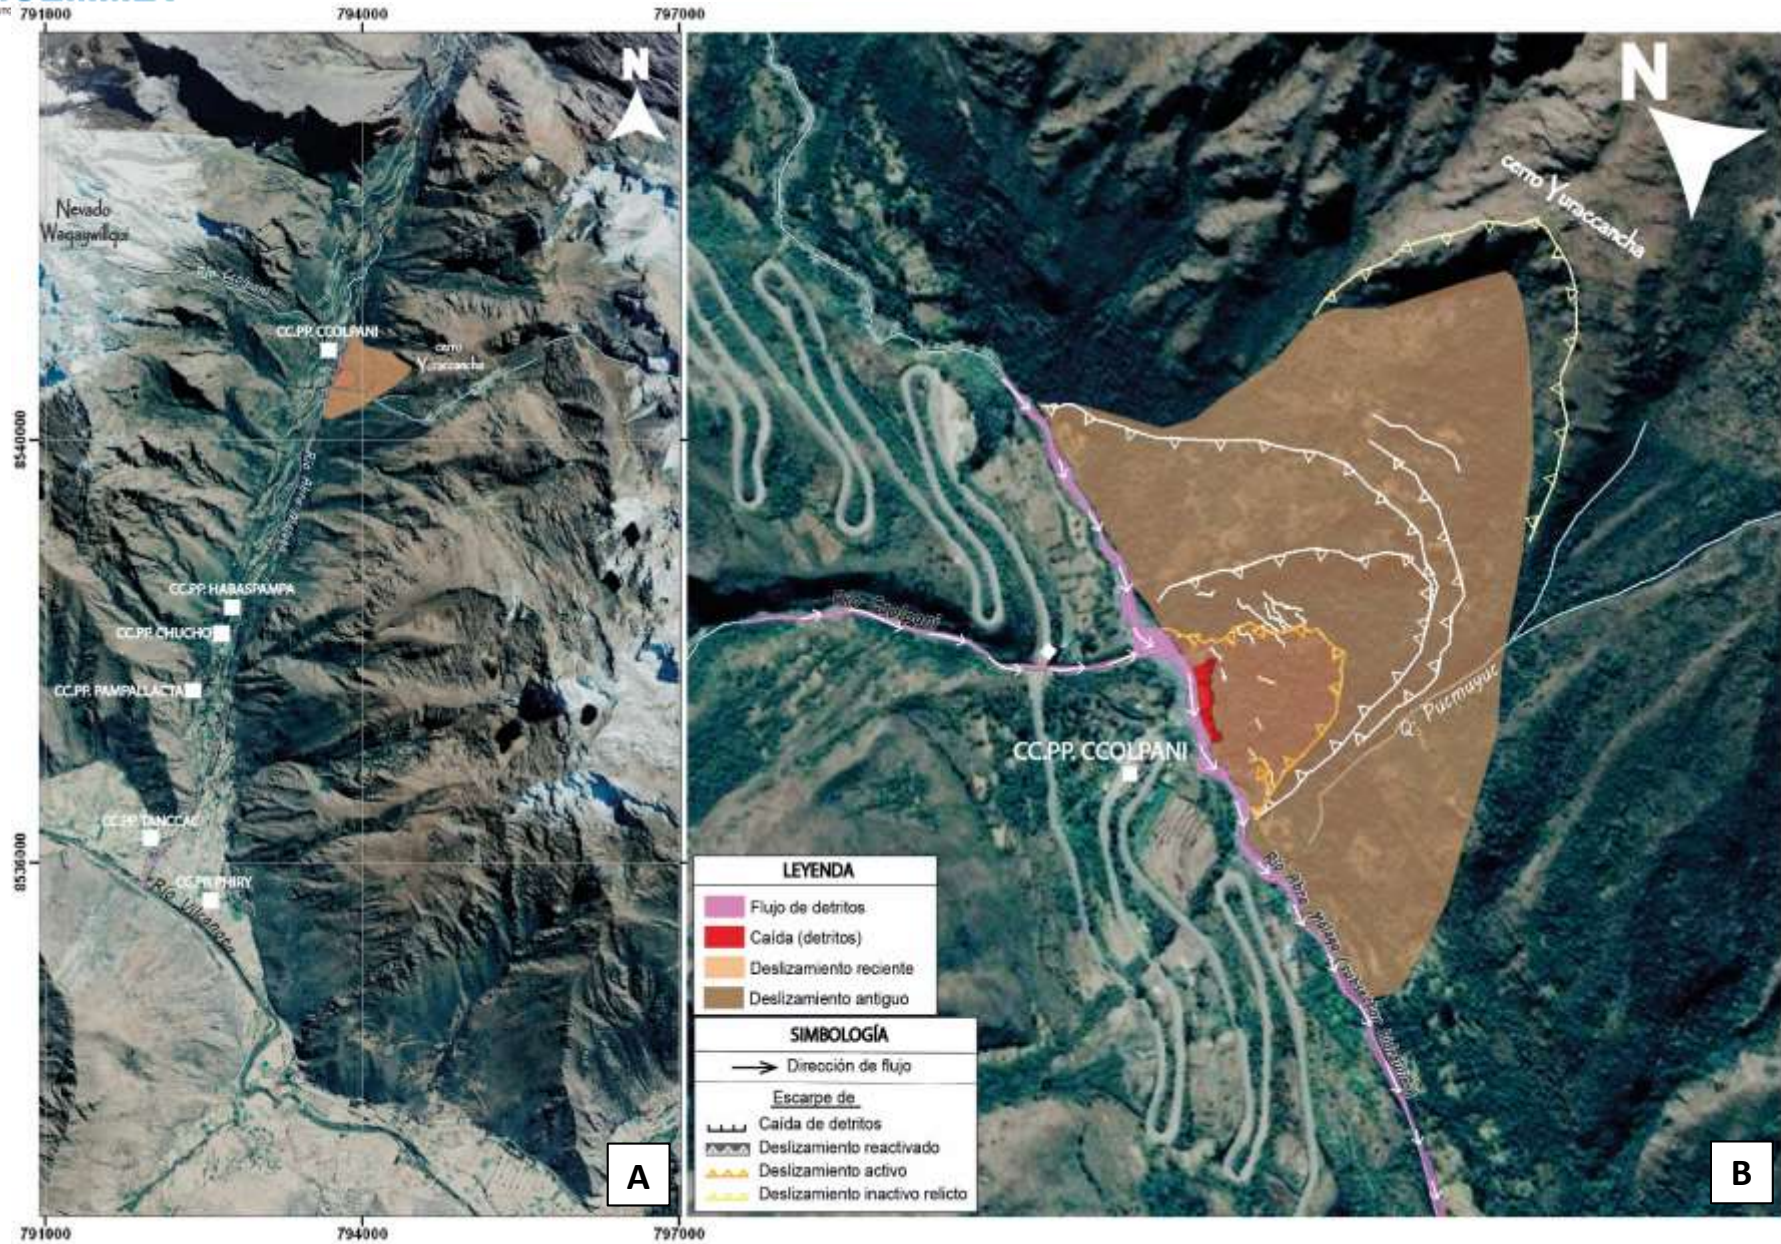
Se realizaron 2 sobrevuelos dron en el sector de Ccolpani, los cuales permitieron identificar deslizamientos activo, reactivado e inactivo relicto (deslizamiento antiguo) en el flanco izquierdo del valle del río Abra Málaga – cerro Yuraccancha. Además de derrumbes al pie de deslizamiento (fotografía 18 y figura 7).

Figura 7. Cartografía de Peligros Geológicos en el valle del río Abra Málaga. A) sector de Ccolpani al sector de Tanccac). B) Sector de Ccolpani..

De ocurrir el desprendimiento de masas de este deslizamiento activo puede causar el represamiento del cauce del río Abra Málaga, flujo de detritos de grandes dimensiones que afectaría centros poblados en la parte baja (Ccolpani, Pampallacta, Phiry y Tanccac), y sobre todo comprometería la seguridad de los habitantes del centro poblado de Ccolpani (ubicado 80 m frente al deslizamiento activo) (figura 7 y fotografía 19). Por lo tanto, el peligro es **muy alto**.

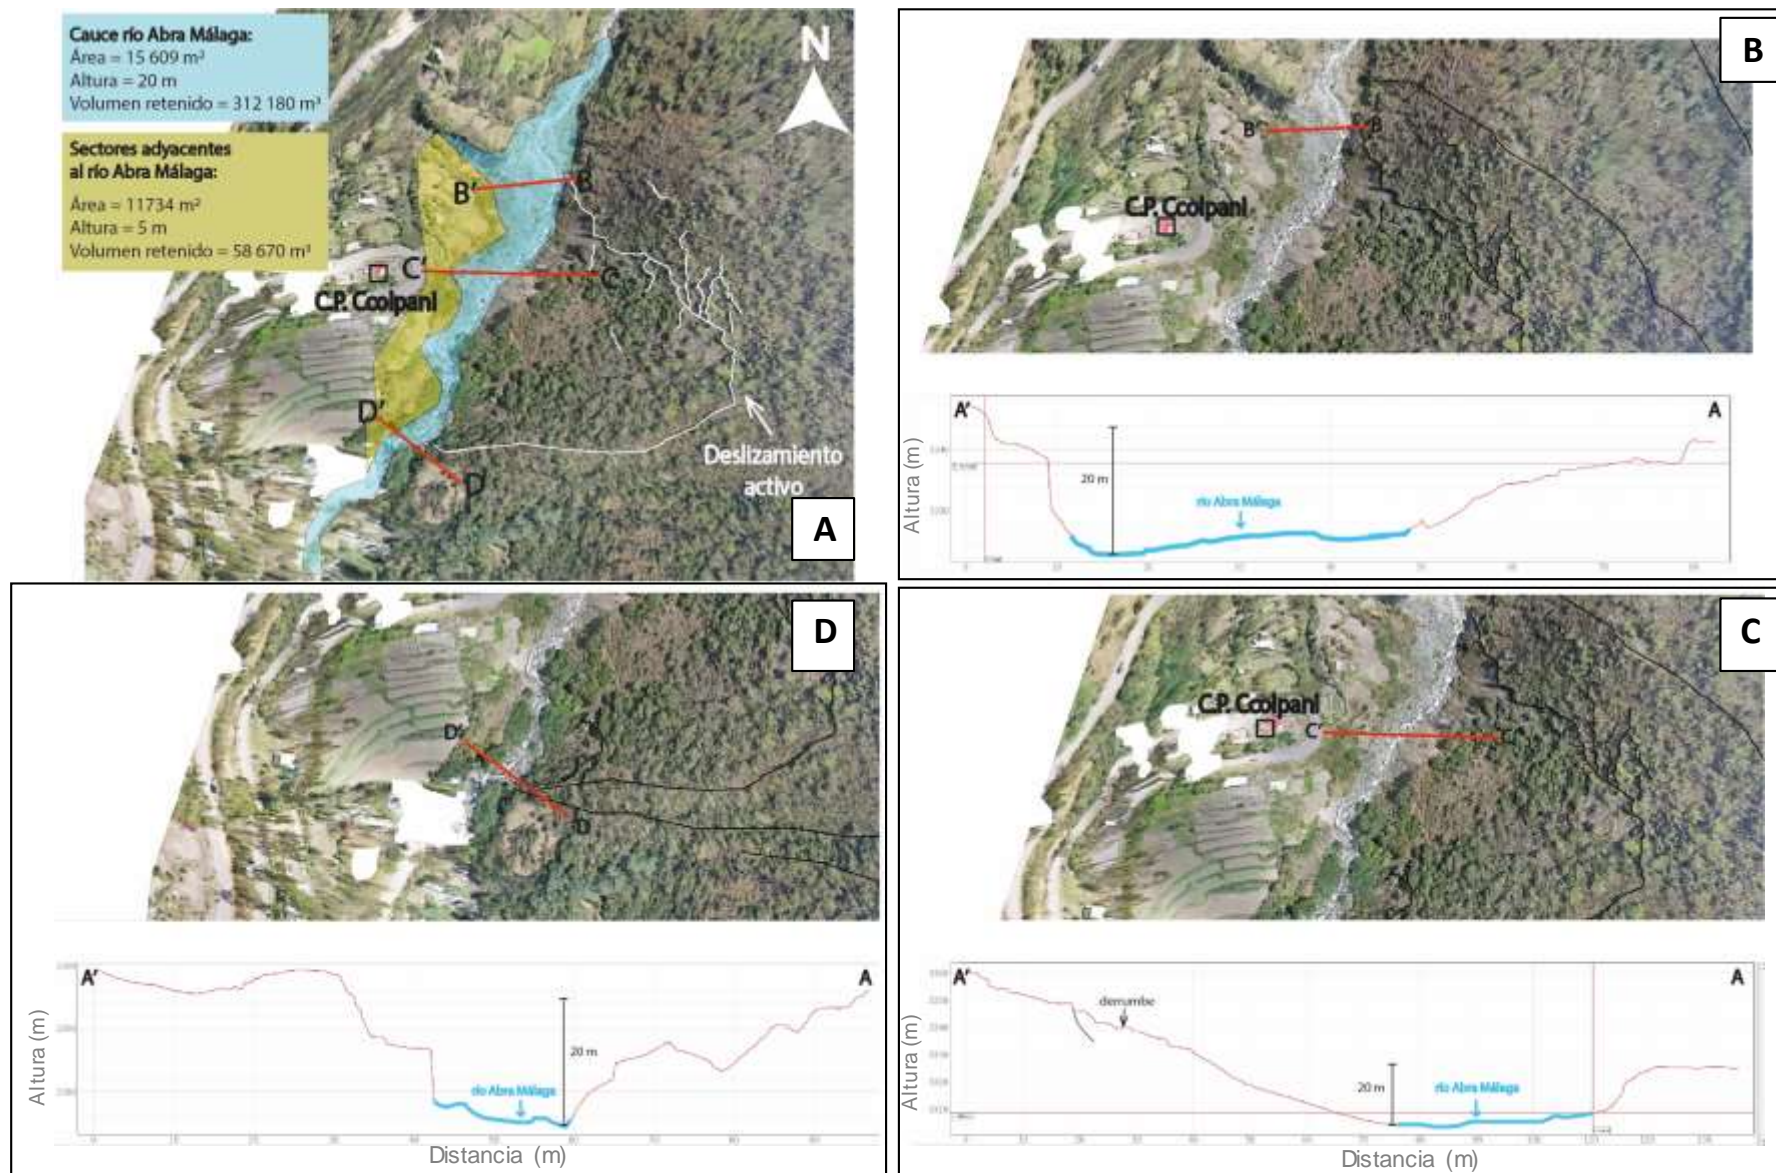
Se realizó el cartografiado de la posible área del cauce del río Abra Málaga (polígono celeste en la figura 9) y áreas adyacentes (polígono amarillo en la figura 9 y figura 8), sobre las cuales se retendría la masa de deslizamiento desplazado. Este cálculo muestra áreas de 15 609 m<sup>2</sup> y 11 734 m<sup>2</sup> respectivamente.

Para determinar la altura que el río, se realizó 3 perfiles transversales (B-B', C-C', D-D'). De los cuales se concluye que el cauce del río puede almacenar una altura promedio de ~ 20 m (figura 9) y ~ 5 m en los sectores adyacentes (figura 8). Por lo tanto, el volumen de masa desliza que podría retenerse en el cauce del río y sectores adyacentes cartografiados es de 312 180 m<sup>3</sup> y 58 670 m<sup>3</sup> respectivamente (figura 9 A).

**Figura 9.** Perfiles transversales en el cauce del río Abra Málaga. **A)** Cartografiado del cauce y sectores adyacentes. **B)** Perfil B - B'. **C)** Perfil C - C' **D)** Perfil D - D'. 32

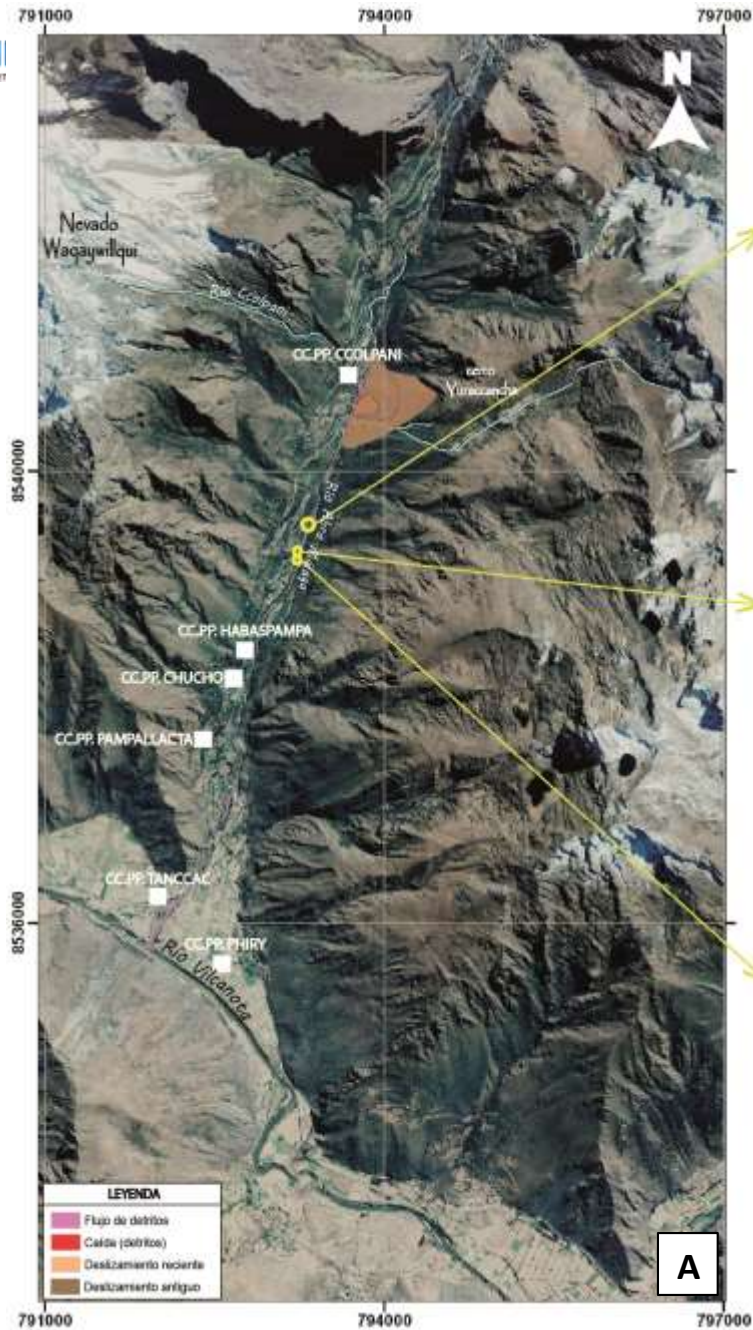
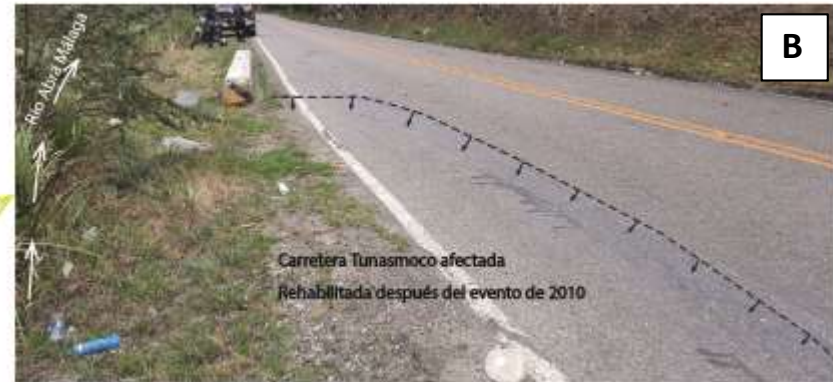
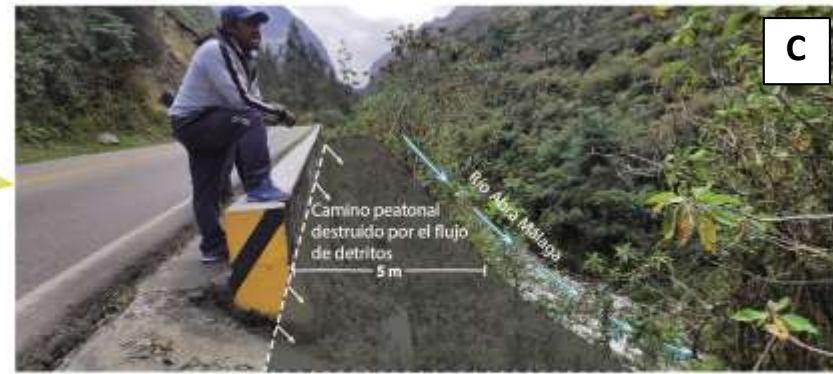
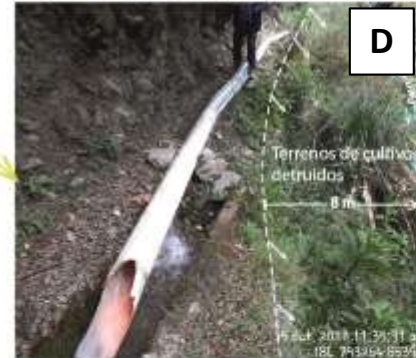
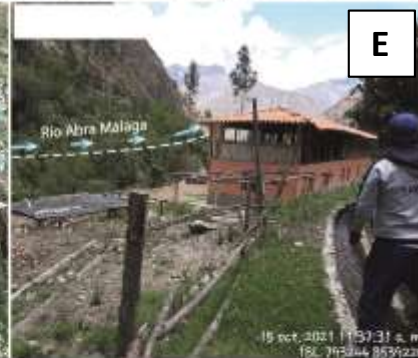
El flujo de detritos se extiende en dirección SW a lo largo de los sectores de Ccolpani, Habaspampa y Pampallacta con centros poblados del mismo nombre (figura 12A), destruyendo terrenos de cultivo, caminos peatonales y afectando tramos de 0.5 m a 1.2 m de la carretera Tunasmoco (ruta Ollantaytambo - Quillabamba) (figura 12B y 12C), bocatomas, un tramo del canal de regadío, tuberías superficiales usadas para riego de terrenos de cultivo de 30 familias de los habitantes de Habaspampa y Pampallacta en el flanco derecho del río Abra Málaga (figura 12D).

Actualmente se observa la carretera de Tunasmoco ya rehabilitada, se colocaron tuberías superficiales que conectan al canal de regadío en Habaspampa (captación del río Abra Málaga). Sin embargo, se observa filtraciones en la tubería para riego y una vivienda en el sector de Habaspampa ubicada a solo 4 m del flanco derecho del río Abra Málaga (figura 12E).

**Figura 12. A)** Peligros Geológicos en el río de Abra Málaga (Sector de Ccolpani a C.P. Tanccac. **B)** Carretera Tunasmoco rehabilitada. **C)** Camino peatonal destruido por el flujo de detritos. **D)** Bocatoma y tuberías de riego destruidos. **E)** Vivienda en Habaspampa ubicada a ~4 m del flanco derecho del río, después del flujo de detritos. 36
