Informe Técnico N° A7219

EVALUACIÓN DE PELIGROS GEOLÓGICOS POR MOVIMIENTOS EN MASA EN EL CASERÍO LA PALMA

Departamento Amazonas
Provincia Rodríguez De Mendoza
Distrito Vista Alegre

ENERO
2022

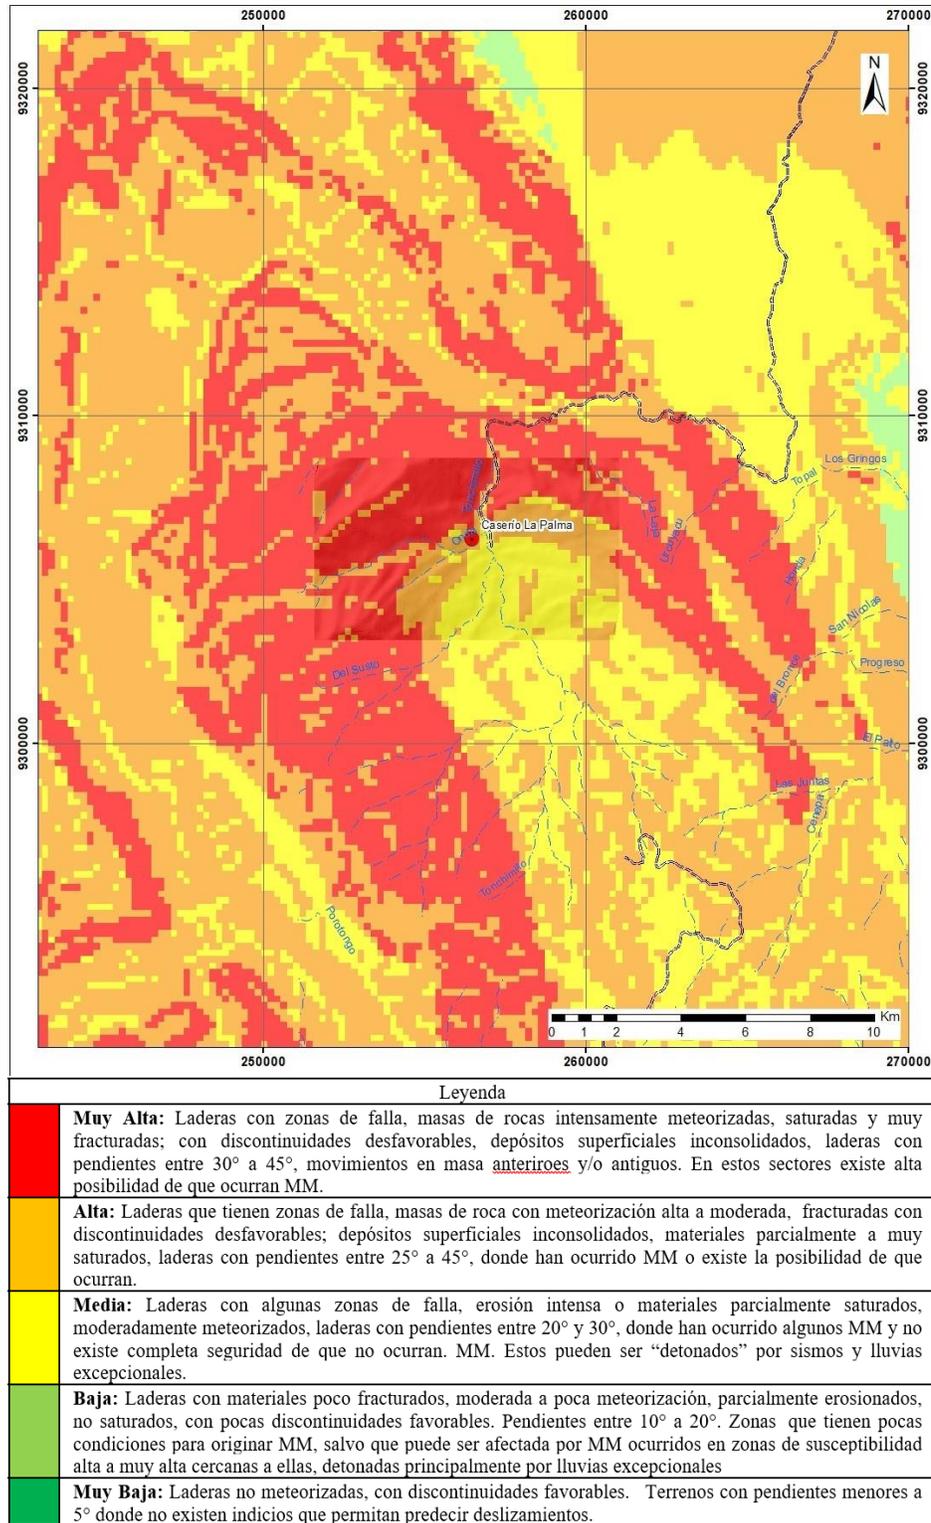
Figura 1. Susceptibilidad a movimientos en masa del caserío La Palma.
 Fuente: Mapa de susceptibilidad a movimientos en masa en la región Amazonas, elaborado a escala 1:250 000 por Zavala & Rosado, 2011.

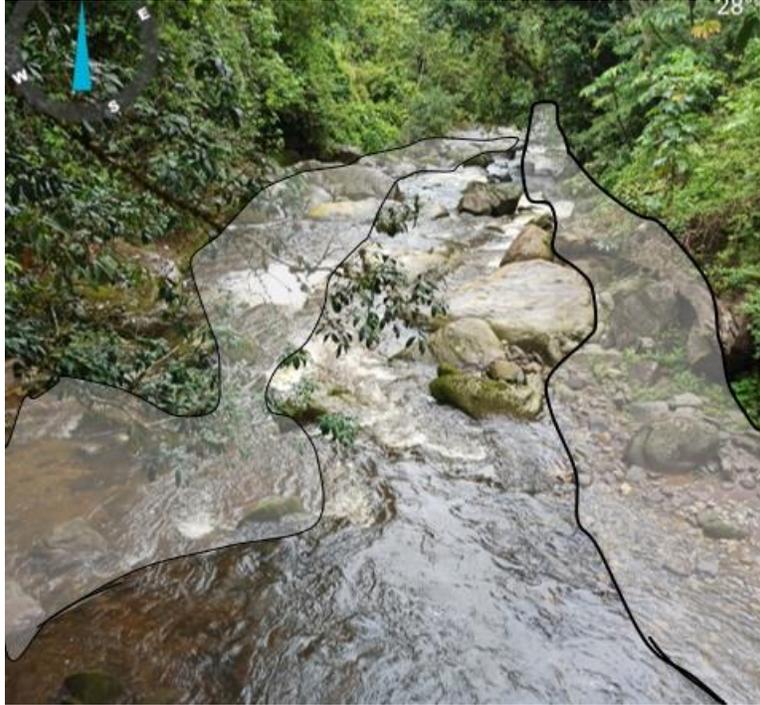
Corresponde a los sedimentos acumulados en el cauce de la quebrada Los Patos y quebrada Honda en los alrededores de la zona de evaluación, se encuentran conformados por arenas y gravas subredondeadas (figura 5).

Figura 5. Material fluvial en quebrada Honda

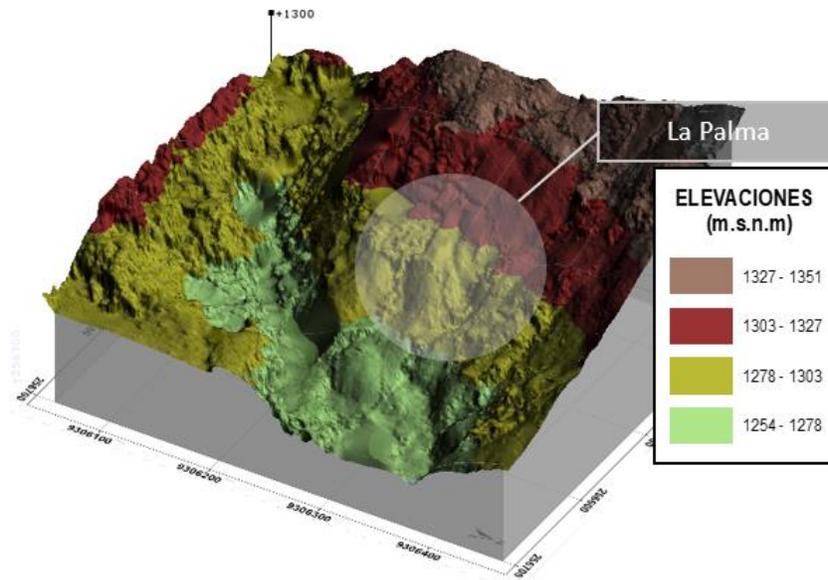
El MDE muestra que, el caserío La Palma se ubica sobre relieves con elevaciones entre 1229 a 1351 m s.n.m. (figura 5); donde se identificaron 2 deslizamientos rotacionales con escarpas desde los 1327 m s.n.m, el cuerpo y pie de estos movimientos en masa se proyectan ladera abajo hasta los 1254 m de altitud, en sus flancos se ubican viviendas de la zona.

Figura 6. Modelo digital de elevaciones – caserío La Palma

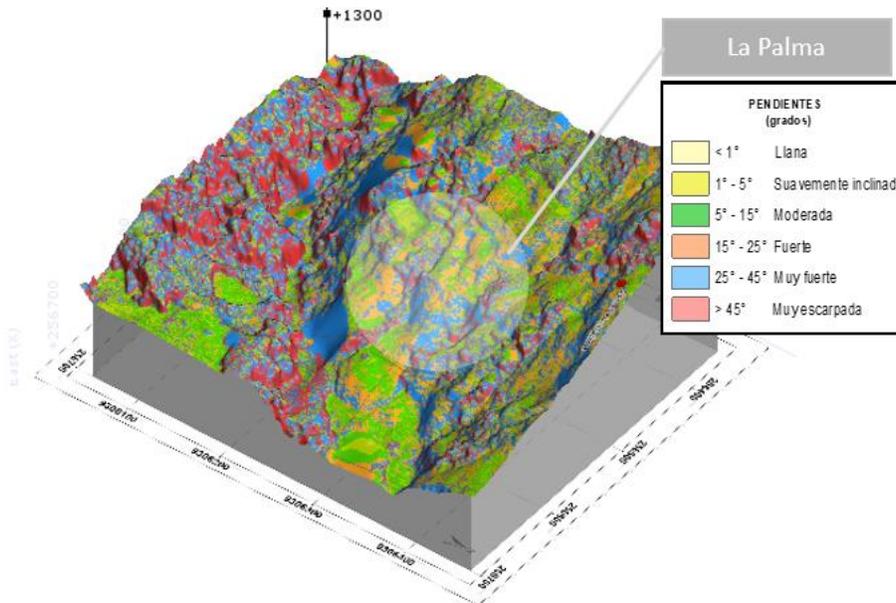
Las zonas urbanas del caserío La Palma se ubica sobre relieves con pendientes suavemente inclinadas (1° a 5°) a moderadas (5° a 15°), los deslizamientos se ubican sobre laderas con pendiente fuerte (15° a 25°) a muy escarpada ($>45^\circ$). (Figura 6 y Anexo 01: Mapa 03).

Figura 7. Modelo digital de pendientes – caserío La Palma

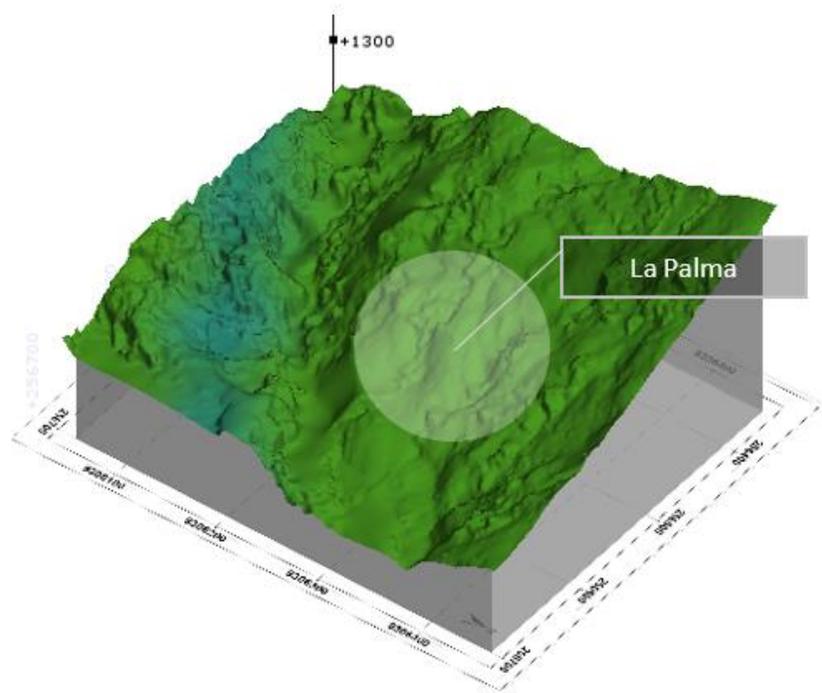
Estas geoformas se ubican bajo el caserío La Palma y se extienden agradacionalmente al noroeste, son la principal fuente de clastos y bloques, que forman los depósitos coluvio-deluviales. Las laderas cercanas a las zonas urbanas tienen pendientes fuertes (15° a 25°) a muy escarpadas (>45°).

Figura 8. Modelo digital geomorfológico, colinas estructurales en roca sedimentaria en el poblado La Palma.

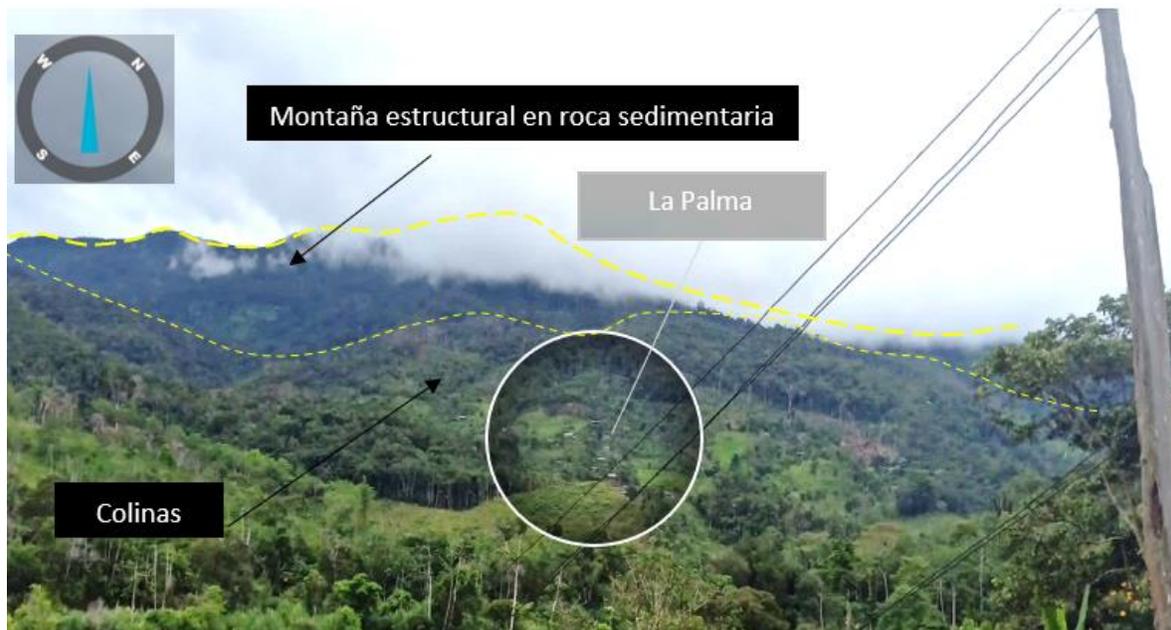
Figura 9. Subunidad geomorfológica de colinas presente en el caserío La Palma.

Mediante el análisis de imágenes satelitales y fotografías aéreas tomadas por drones, se identificaron 2 deslizamientos, los cuales se activaron el pasado 29 de marzo del 2021 (figura 9).

La escarpa de estos deslizamientos se localiza principalmente en la ladera, y se extienden a lo largo del caserío La Palma (figura 9).

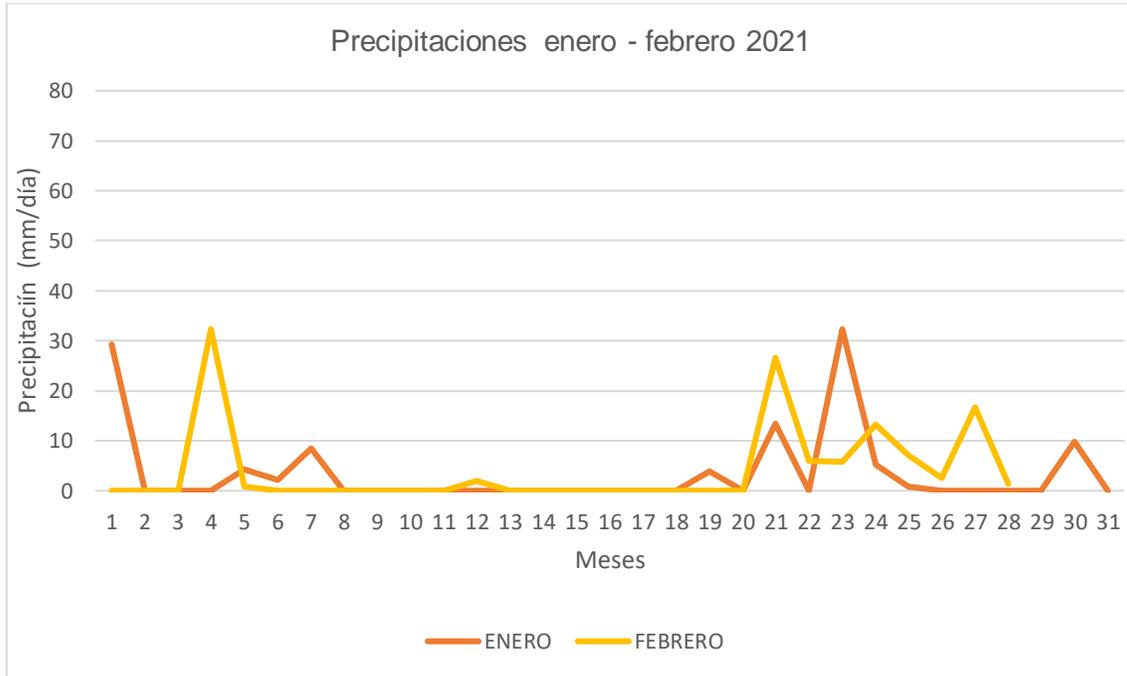
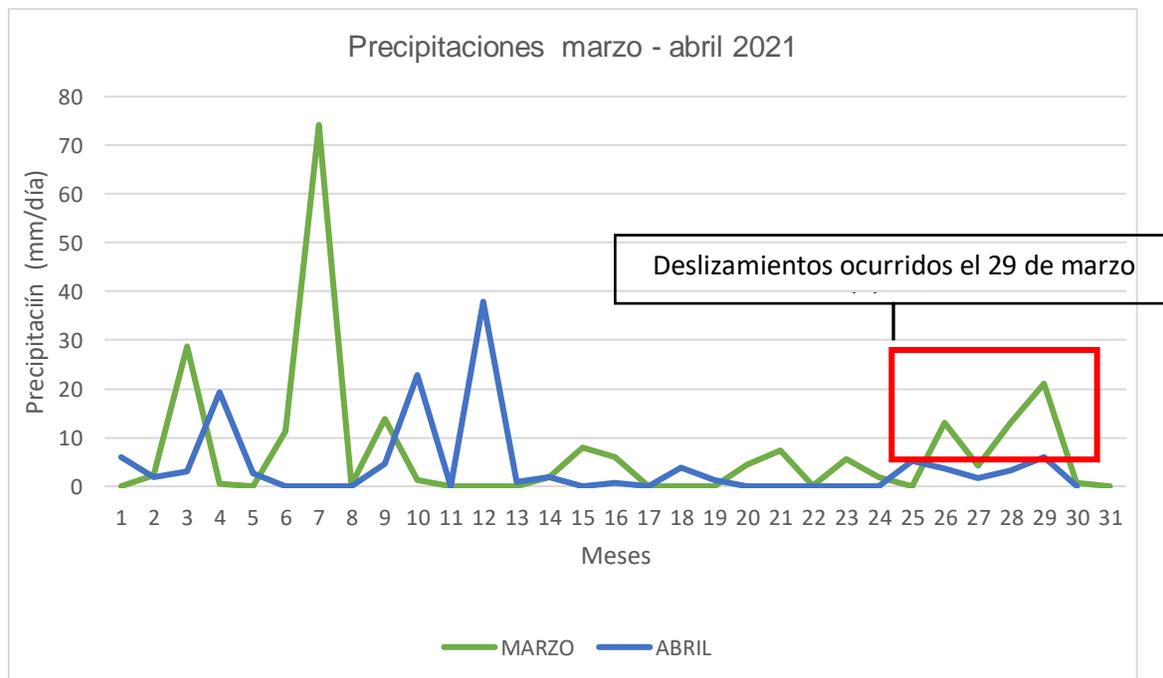
Los deslizamientos ocurridos el 29 de marzo del 2021, se presume estuvieron condicionados por las coberturas coluvio-deluvial saturadas y rocas sedimentarias

fracturadas que debido a las intensas lluvias registradas en marzo del 2021 generaron dichos deslizamientos (gráfico 01).

Gráfico 01. Precipitaciones diarias, período enero-abril 2021 en la estación Jazán. Fuente: Senamhi 2021.

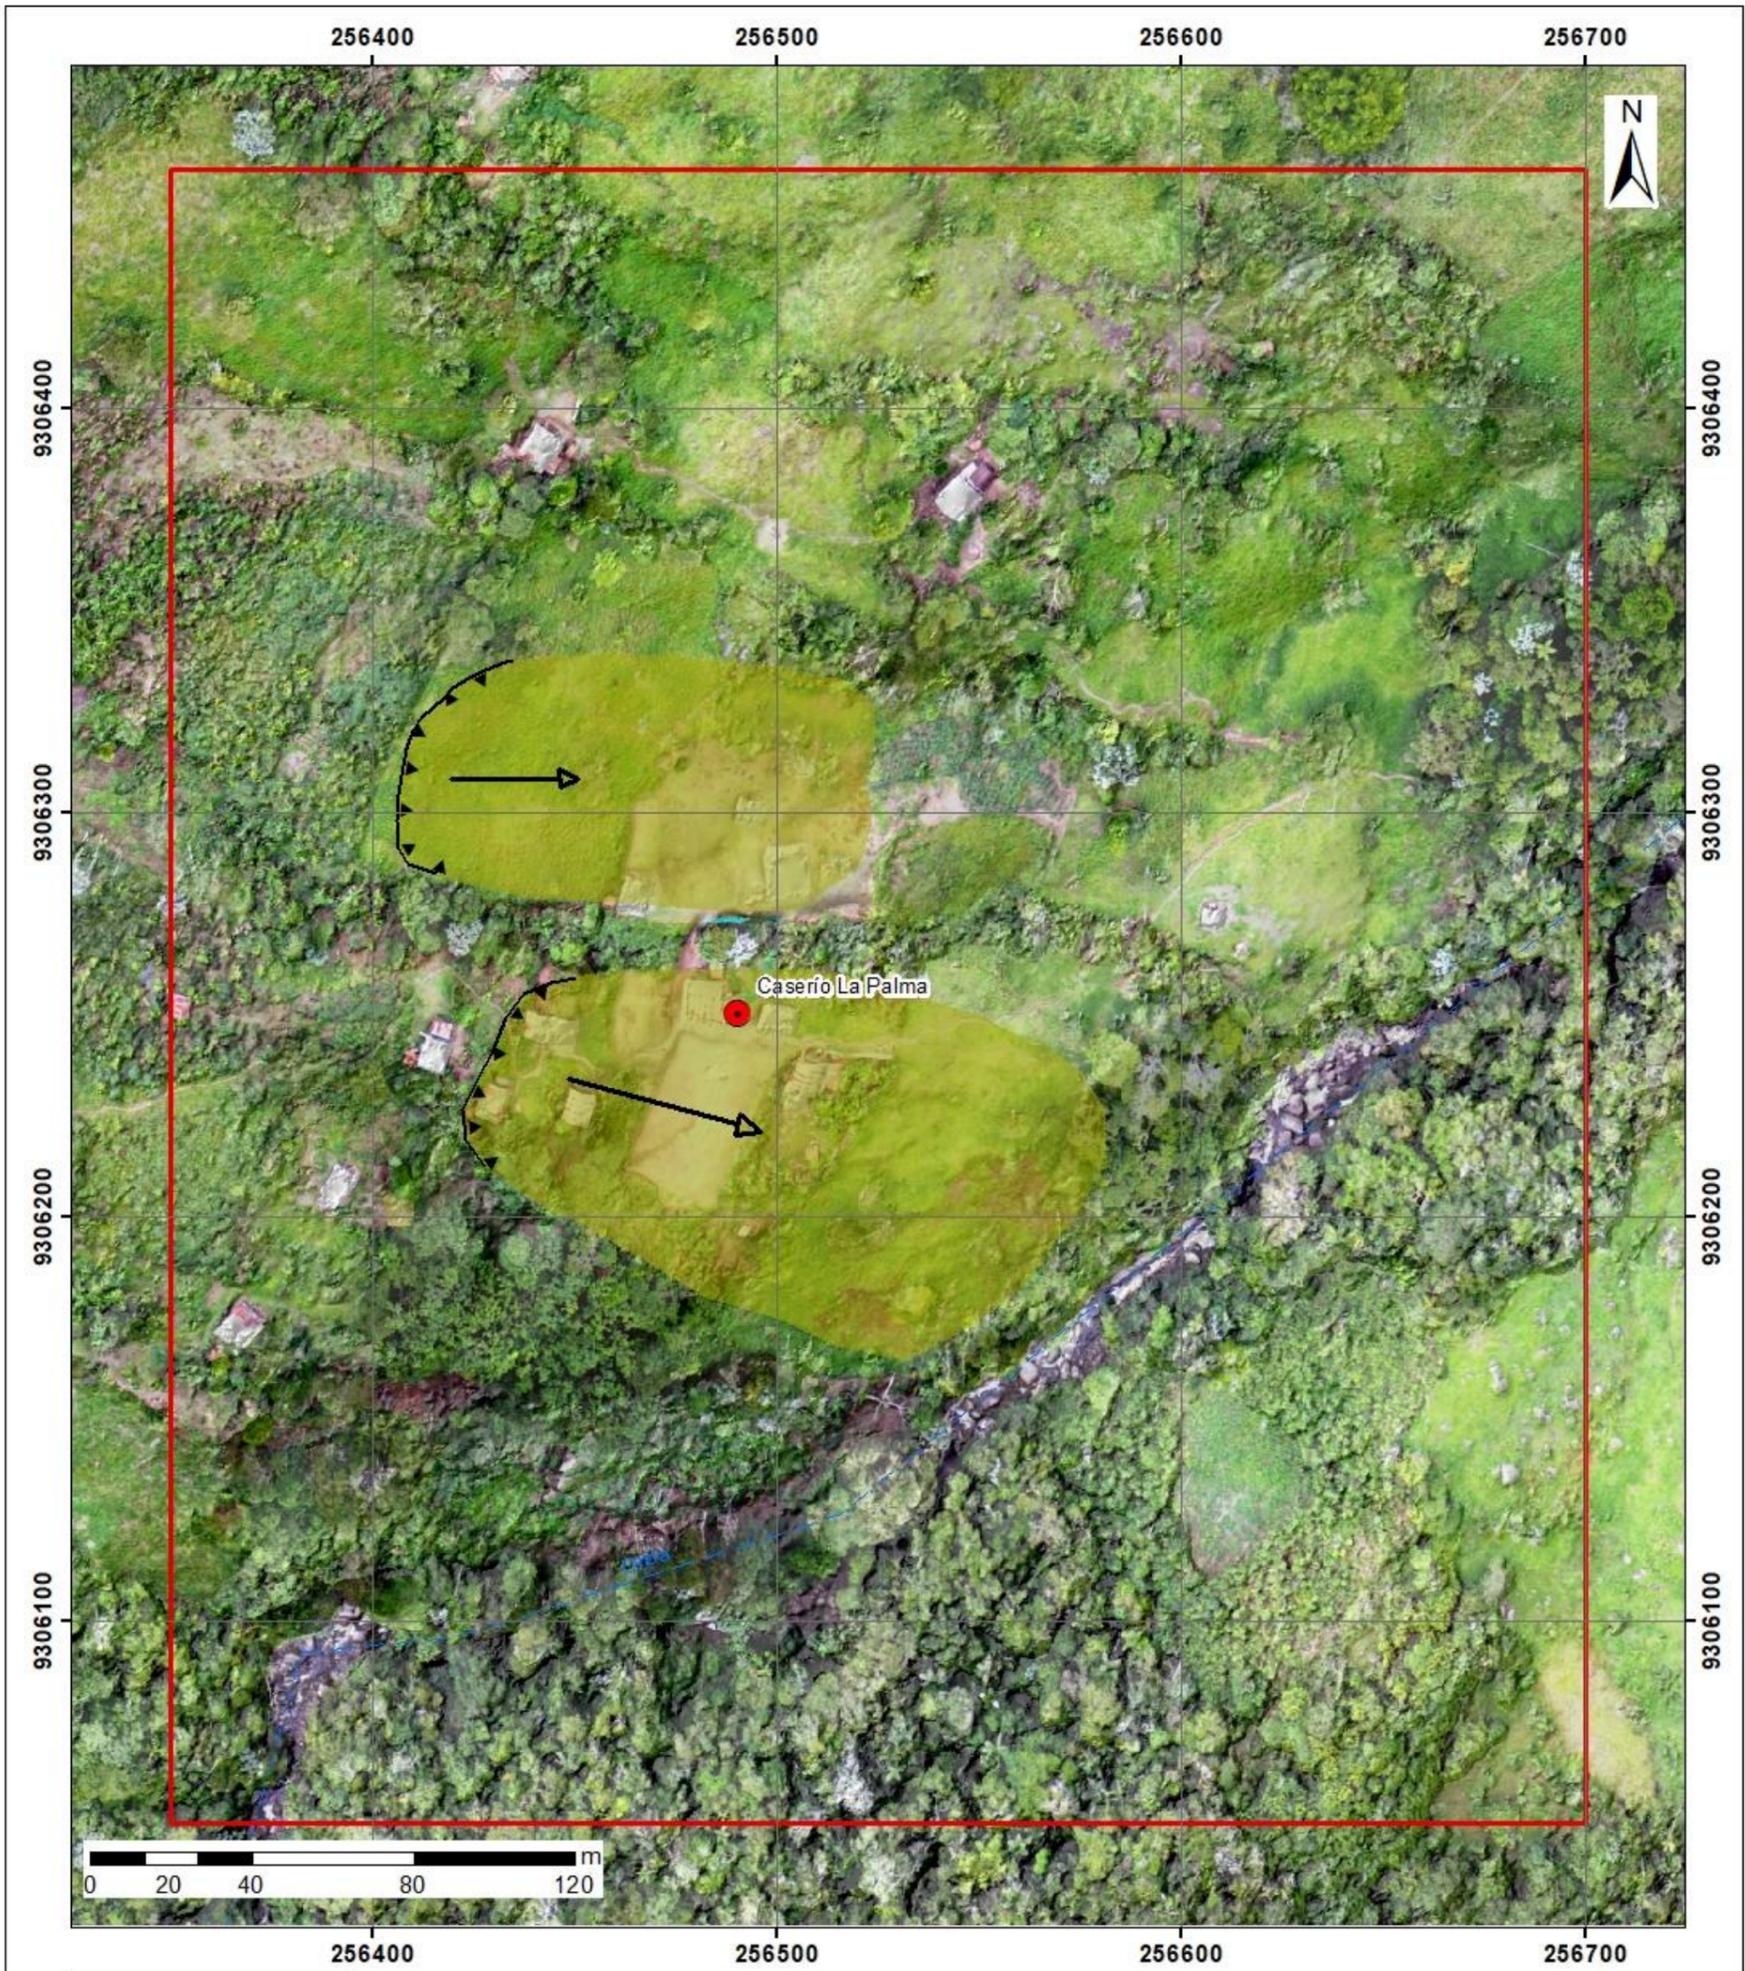
PELIGROS GEOLÓGICOS CARTOGRAFIADOS

- Deslizamiento

- d. Reubicar el caserío de La Palma, ya que se encuentra en una zona de peligro muy alto.
- e. Tomar en cuenta las recomendaciones y medidas correctivas, ya que los deslizamientos identificados pueden incrementar sus vectores de movimientos, ocasionando daños materiales, así como embalses en la quebrada Honda.

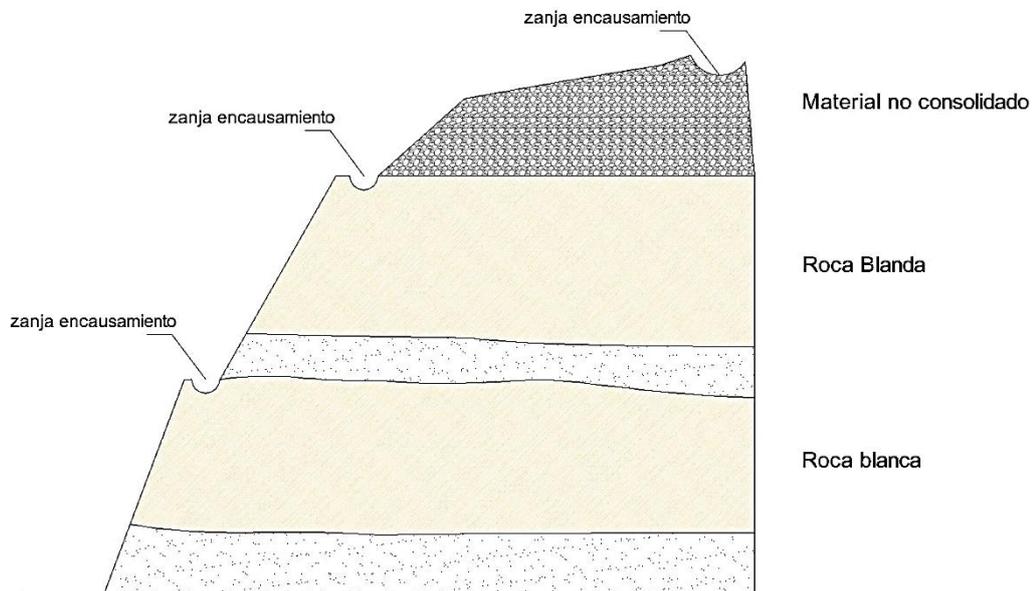
Figura 17. Condiciones de terreno, drenaje y forma de taludes (JICA, 2004).

En la parte inferior de un talud, la descarga y velocidad del agua superficial aumentan, causando el incremento de las fuerzas de socavación. En este caso, la velocidad de la corriente puede reducirse al proporcionar una banqueteta casi horizontal a la mitad del talud, o la concentración de agua superficial en la parte inferior del talud puede prevenirse al construir una zanja en la banqueteta para drenar el agua hacia afuera del talud. La banqueteta también puede usarse como acera para inspección o como andamio para reparación.

Por lo tanto, las banquetetas deben diseñarse tomando en cuenta la dificultad de inspeccionar y reparar, la pendiente del talud, la altura de corte, los suelos del talud, los costos y otras condiciones (figura 35).
