Informe Técnico N° A7216

EVALUACIÓN DE PELIGROS GEOLÓGICOS POR DESLIZAMIENTO EN EL SECTOR PORTACHUELO – CRUCE CASERÍO CAMPANA

Departamento Cajamarca
Provincia San Ignacio
Distrito San Ignacio

ENERO
2022

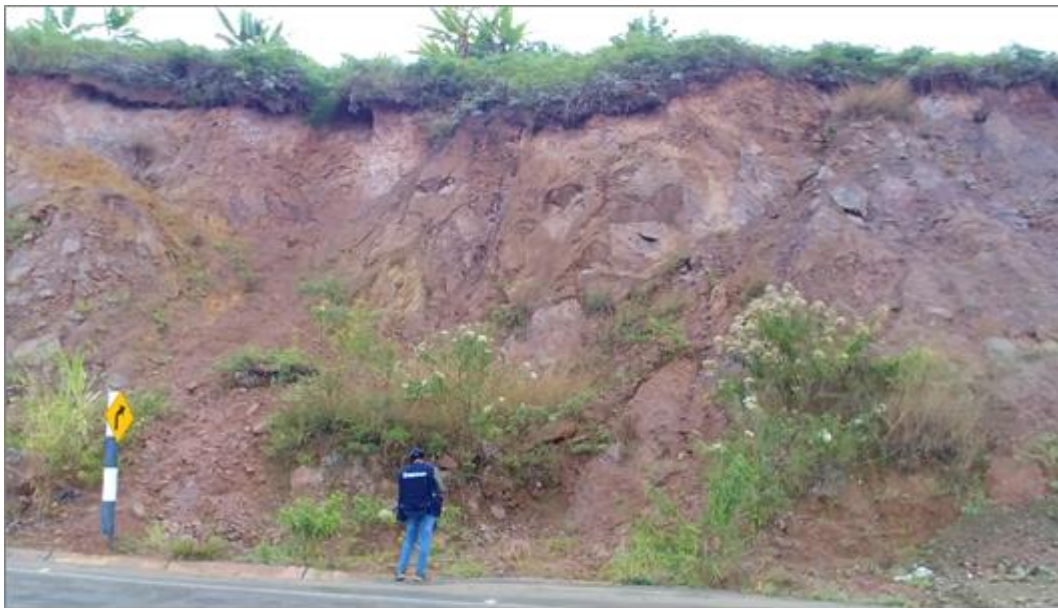
Litológicamente, está conformado por una secuencia de rocas volcánicas con algunas intercalaciones sedimentarias. En la zona de estudio, está constituida por limolitas de color pardo rojizo fracturas y alteradas; con alto grado de meteorización y muy fracturadas, lo que favorece la erosión del talud superior de la vía de evitamiento entre el sector Portachuelo y el cruce al caserío Campana (fotografía 1).

Fotografía 1: Afloramiento de limolitas pardo rojizas de la Formación Oyotún en el talud superior de la vía de Evitamiento que conduce de San Ignacio a Namballe entre el sector

Portachuelo y el cruce al caserío Campana. Coordenadas UTM 173783 E – 9333841 N (WGS-84).

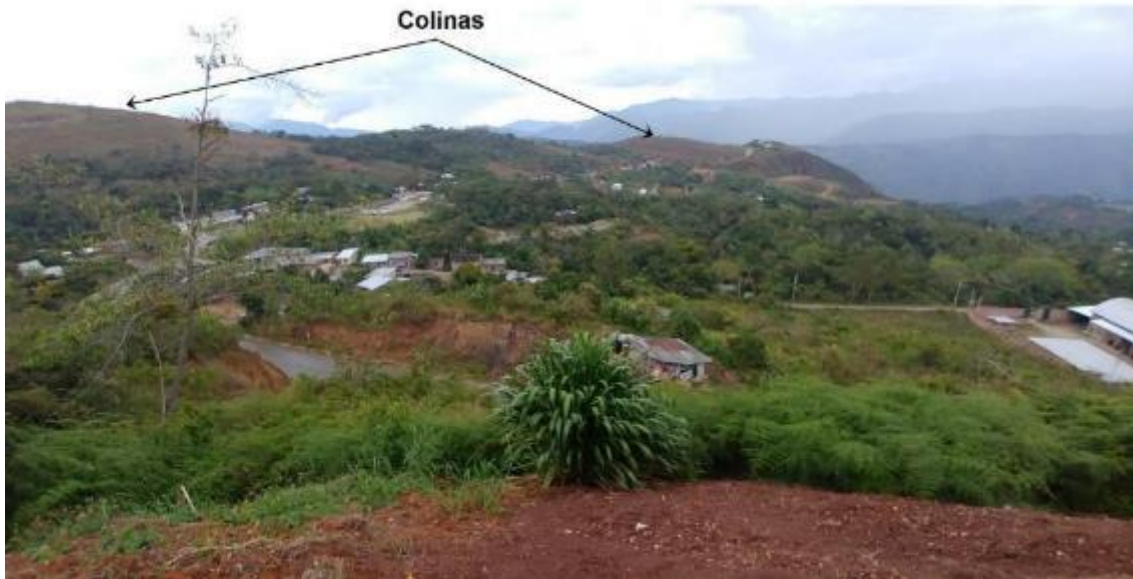
Figura 5: Vista de la unidad de colinas emplazadas en limolitas de color pardo rojizo de la Formación Oyotún.

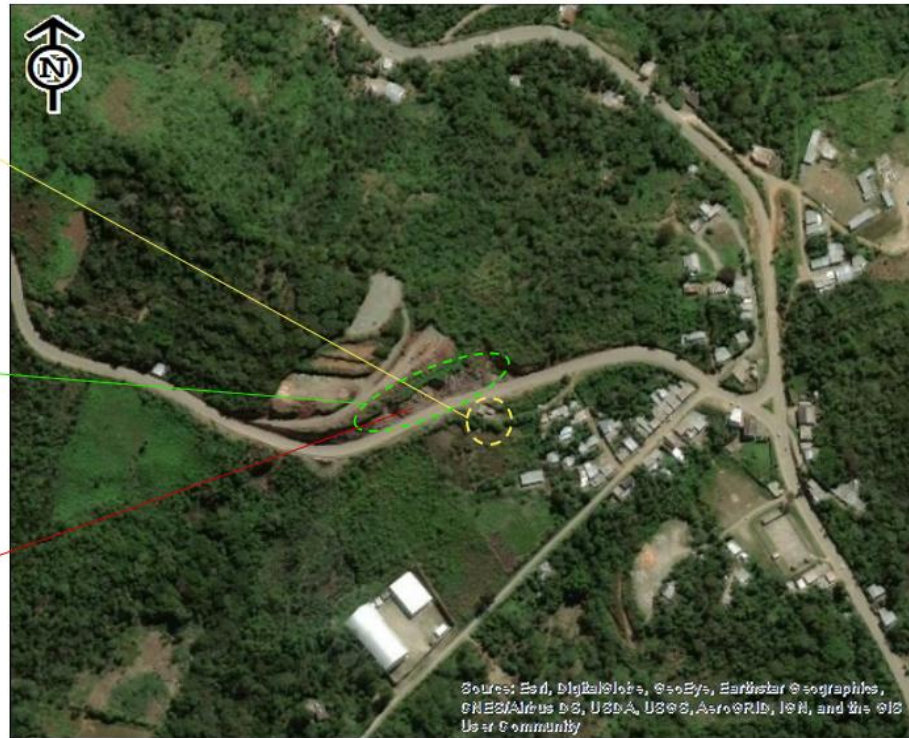
Figura 6: Imagen satelital de la vía de evitamiento. El círculo amarillo representa la zona de deslizamiento en el talud inferior y el círculo verde la zona de erosión de laderas y caídas de rocas (menor ocurrencia) en el talud superior.
