Informe Técnico N° A7217

EVALUACIÓN DE PELIGROS GEOLÓGICOS POR FLUJOS DE DETRITOS, INUNDACIONES Y EROSIONES FLUVIALES EN LOS SECTORES DE POROYO, MANZANO, HUARICHACA Y MOLINO

Departamento Huánuco
Provincia Pachitea
Distrito Molino

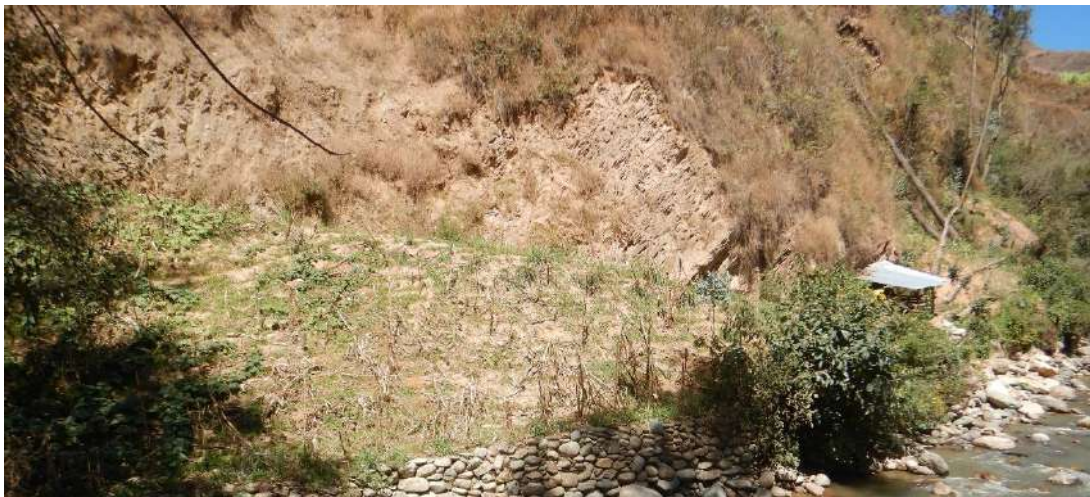
Fotografía 1. Substrato rocoso conformado por micaesquistos, de color gris a gris oscuro del Complejo Marañón. Estas rocas se presentan muy fracturas y moderadamente meteorizadas.

Geomecánicamente, estas rocas presentan una resistencia de 25-50 Mpa, catalogada como baja (valor estimado manualmente con el martillo de geólogo); así mismo, se encuentran muy fracturadas (F4), con espaciamientos muy próximas entre si (0.05 a 0.30 m) y aberturas algo abiertas (0.1-1.0 mm); además se encuentran moderadamente meteorizadas (A3), es decir, menos de la mitad del material rocoso esta descompuesto o desintegrado a suelo.

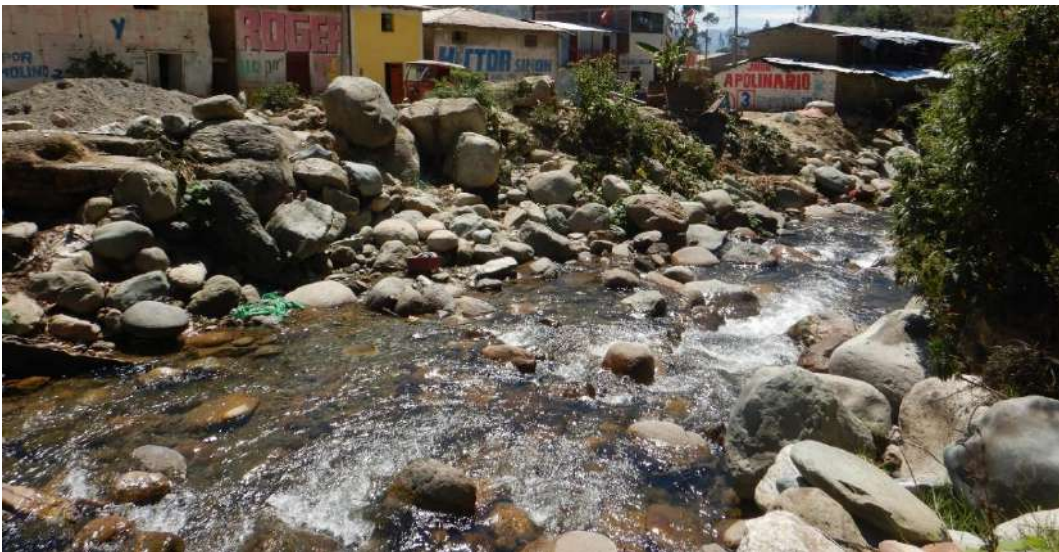
Fotografía 2. Depósitos fluviales inconsolidados y fácilmente removibles, ubicados en el cauce del río Manzano.

Constituyen los materiales ubicados en el cauce de los ríos Manzano y Pano, terrazas fluviales y llanura de inundación. Están constituidos por cantos y gravas subredondeadas en matriz arenosa o limosa, mezcla de lentes arenosos y areno-limosos; son depósitos inconsolidados a poco consolidados hasta sueltos, fácilmente removibles, (fotografía 2).

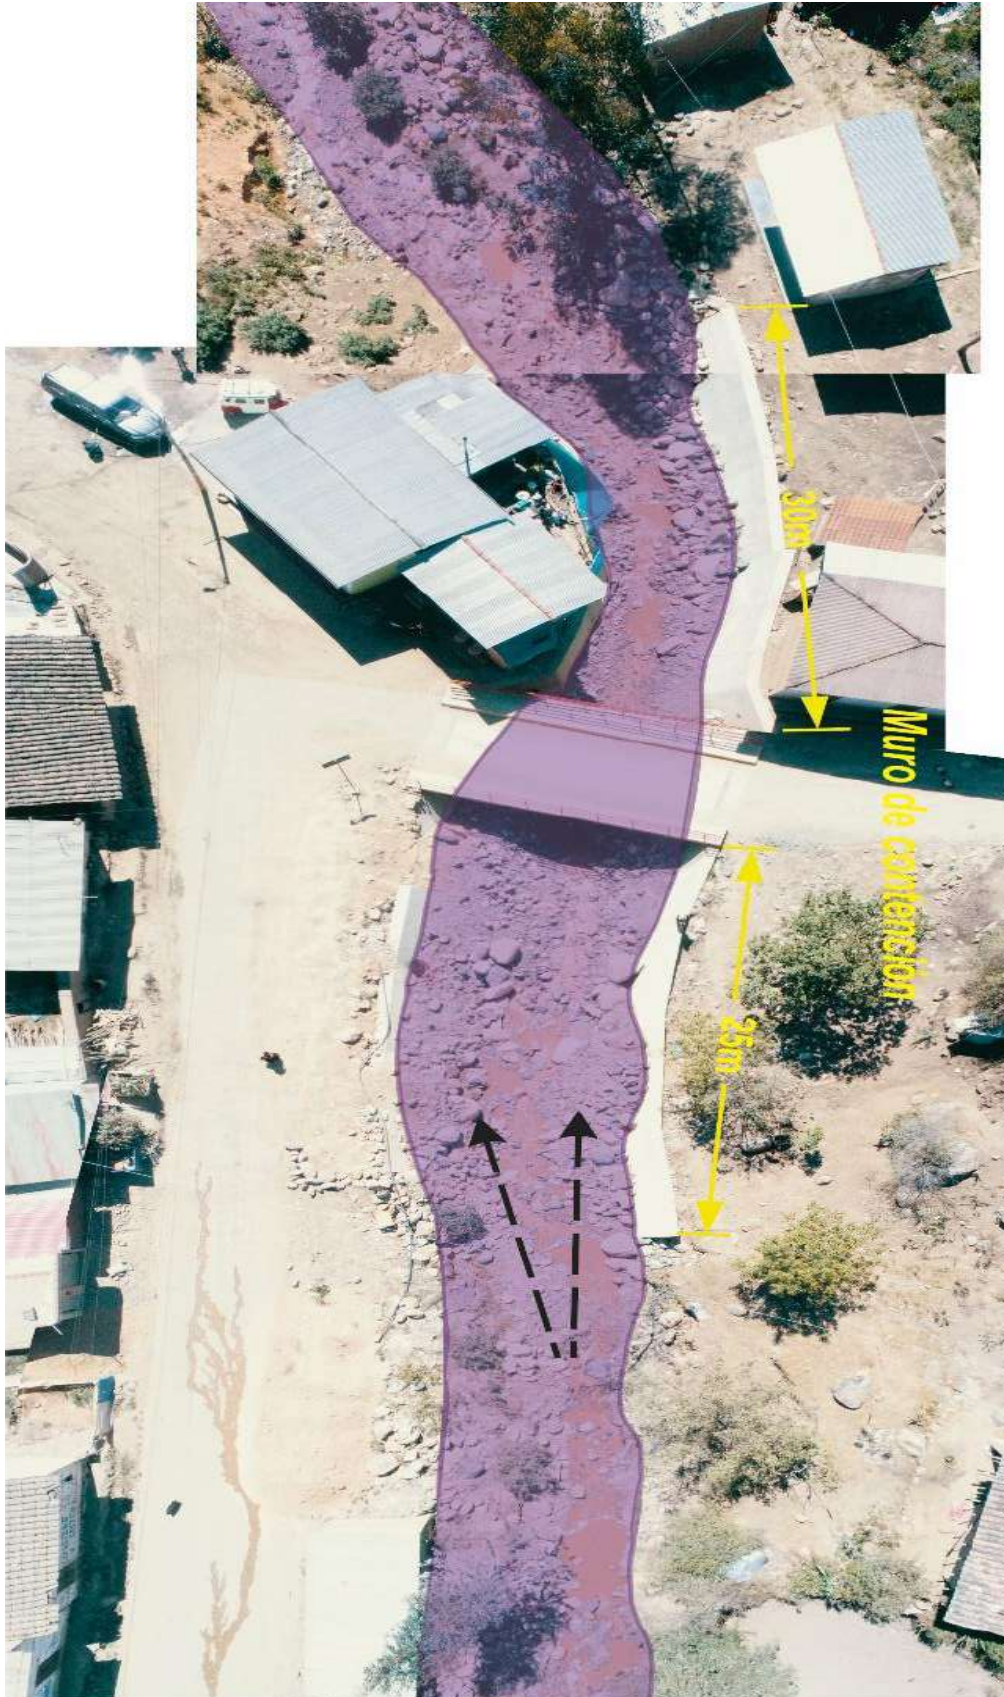
Figura 10. Vista tomada con el dron con fecha 24 de julio del 2021, que permite delimitar los depósitos de flujos de detritos, que cruza por el sector Molino.

Aguas arriba se evidencia material depositado por el huaico, el cual está compuesto de bloques de hasta 1.2 m, arenas, gravas y limos. Así mismo se evidenció la construcción de muros de contención en tramos de 25 m aguas arriba, (figura 10) y de 30 m aguas abajo, con alturas promedio de 2.5 m.

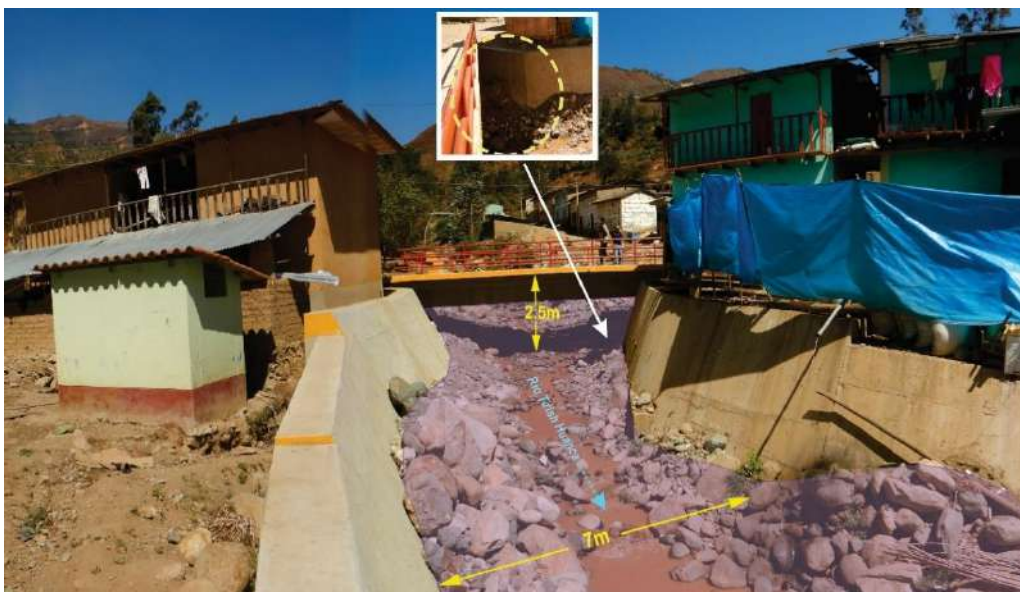
Figura 13. Se observan las dimensiones del cauce; así como del puente de concreto que cruza el río Tírish Huanca.

En la figura 11 se puede apreciar el estrechamiento del cauce de 11.5 a 7 m; además en el puente de concreto de 13 m de ancho y 2 m de alto, los estribos se encuentran colmatos por el mismo material detrítico, haciendo que el pase por debajo del puente sea muy estrecho, (figuras 12 y 13).

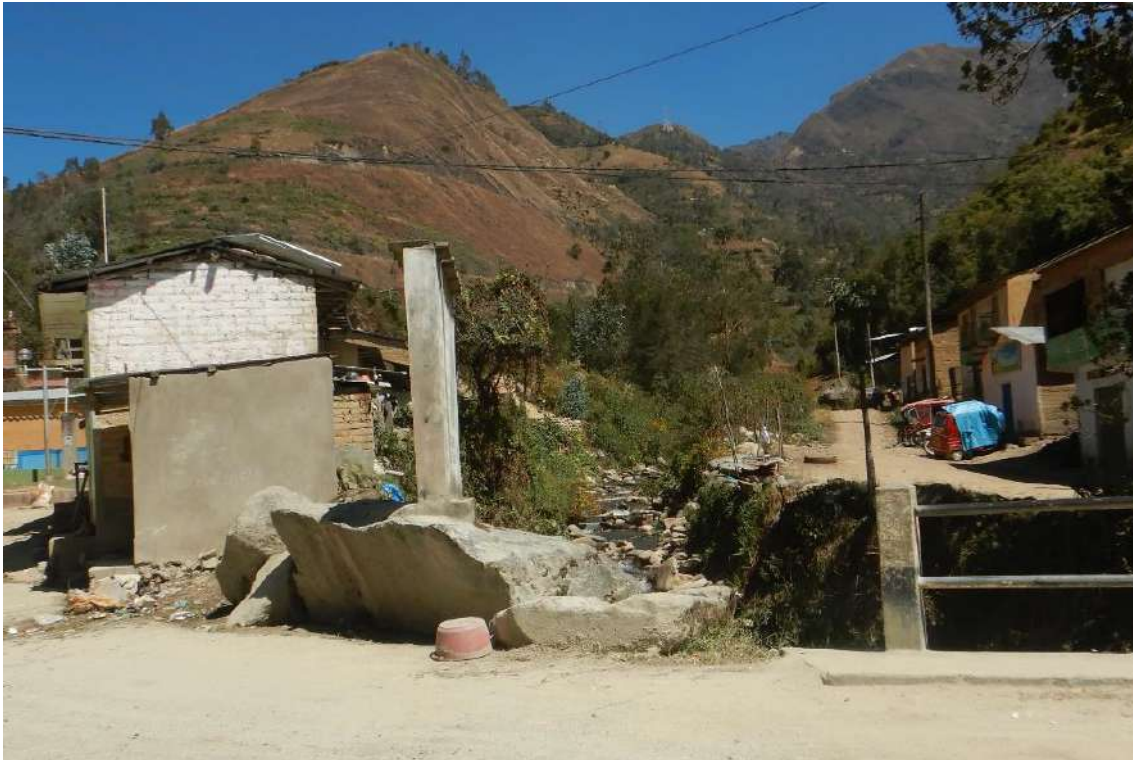
Fotografía 3. Se observó un bloque de 2 x 2.5 m. ubicado a un costado del puente, según informan los pobladores esta fue rodada años atrás cuando se desbordó el río. Se ubica entre las coordenadas UTM 8898343 N, 385027 E con una altitud de 2541 m s.n.m.

A manera de fuente de ocurrencia histórica, en el Estudio de Riesgos Geológico en la Región Huánuco (2006), se identificó y registró con Código:66142, un flujo de detritos; en el cual señalan que dicho evento podría afectar las viviendas de las localidades de Manzana y Callagan. Evidencias de este evento, se acota la presencia de un bloque de 2 x 2.5 m. ubicado aún costado del puente, (fotografía 3).
