**Opinión Técnica N° 02-2022**

# EVALUACIÓN GEOLÓGICA EN LAS ZONAS DE REUBICACIÓN PARA EL CENTRO POBLADO LA LIBERTAD

Departamento Junín  
Provincia Satipo  
Distrito Coviriali

Enero  
2022

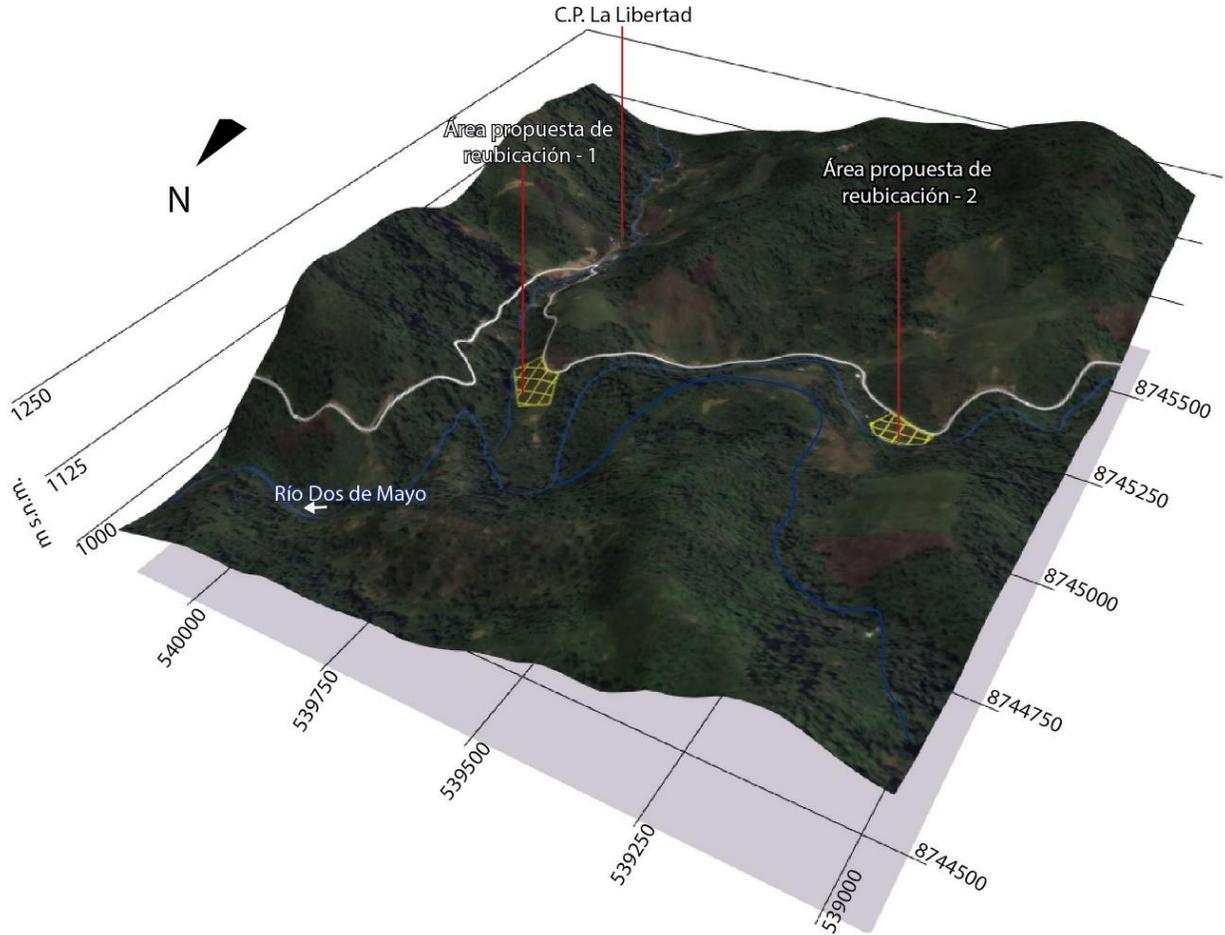
**Figura 15.** Ubicación de las 2 áreas propuesta para la reubicación del C.P. La Libertad.

Las autoridades locales del C.P. La Libertad, propusieron dos terrenos para la reubicación del mismo, estos se encuentran al NO de su actual ubicación.
