Informe Técnico N° A7215

EVALUACIÓN DE PELIGROS GEOLÓGICOS POR MOVIMIENTOS EN MASA EN EL BARRIO DE PALIA

Departamento Junín
Provincia Concepción
Distrito Concepción

ENERO
2022

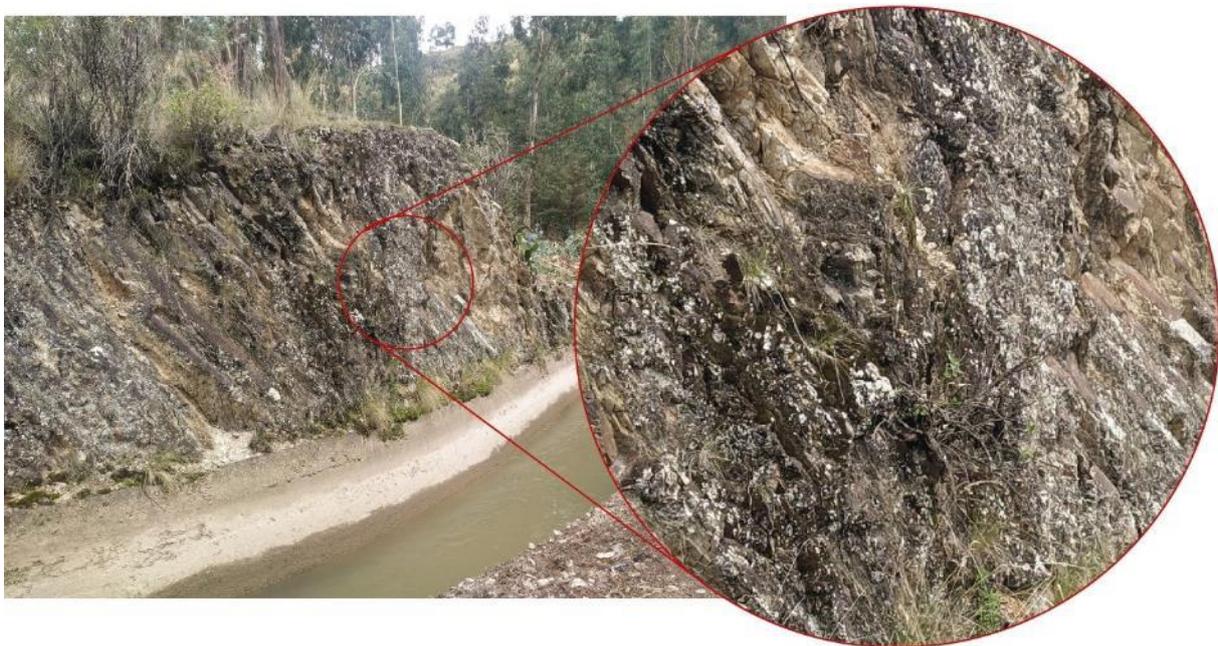
Localmente se observan areniscas a metareniscas al SE del área de inspección la meteorización lenta de estas rocas ha producido arenas y limos que aportan levemente a los depósitos de la superficie aluvial, donde se asienta el barrio de Palla, estas rocas se encuentran medianamente fracturadas y ligeramente meteorizadas (figura 9).

Figura 9. Metareniscas del Grupo Excelsior aflorando al Noreste del Barrio de Palia.

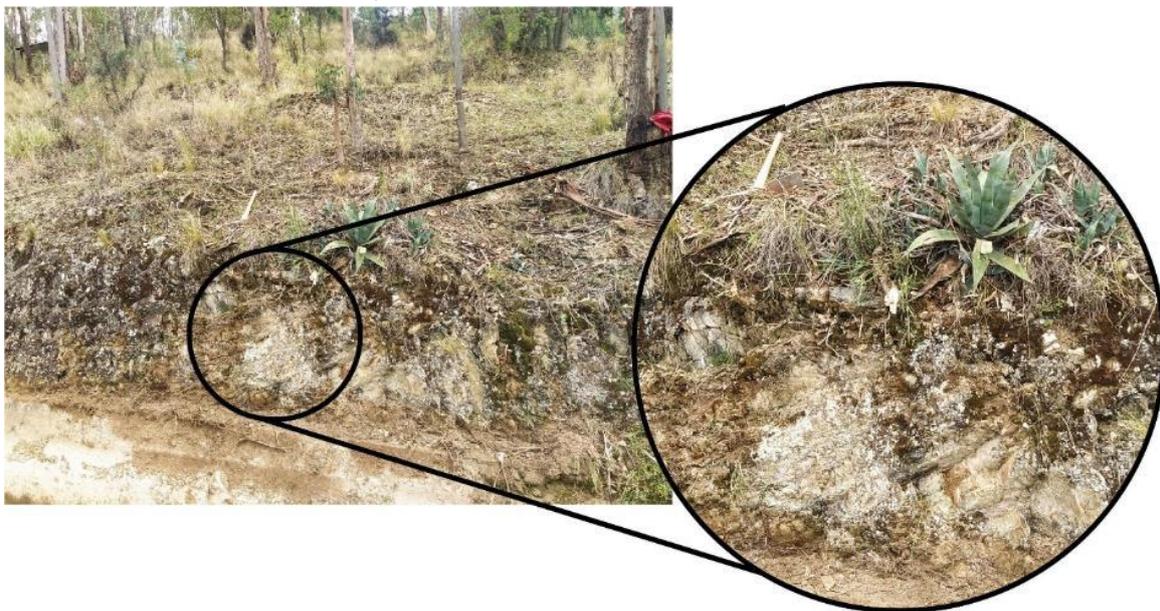
andesítica y riolítica con tonalidades gris blanquecino y verdoso. Además, están conformadas por rocas piroclásticas y volcanoclásticas de tonalidades violáceas, mientras que la secuencia sedimentaria está compuesta de conglomerados, areniscas y limolitas de coloración rojizo. (Valdivia *et al.*, 2021), en el área de inspección estas secuencias se encuentran moderadamente fracturadas y muy meteorizadas.

Figura 11. Andesitas de color gris blanquecino del Grupo Mitu, afloran al sur del barrio de Palia.

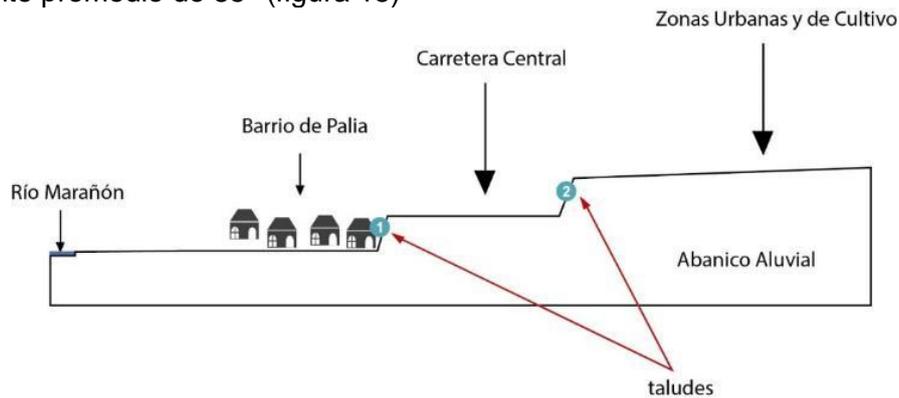
Geomorfológicamente, el área de inspección se halla sobre un abanico aluvial de pendiente baja, y en la margen izquierda del río Marañón y Achamayo. La construcción de viviendas del barrio de Palia y la Carretera Central indujeron la creación de dos taludes verticalizados denominados 1 y 2 (figuras 14 y 15), generando una morfología similar a terrazas (figura 13).

Figura 13. Representación de la morfología actual del área de inspección (Barrio Palia).

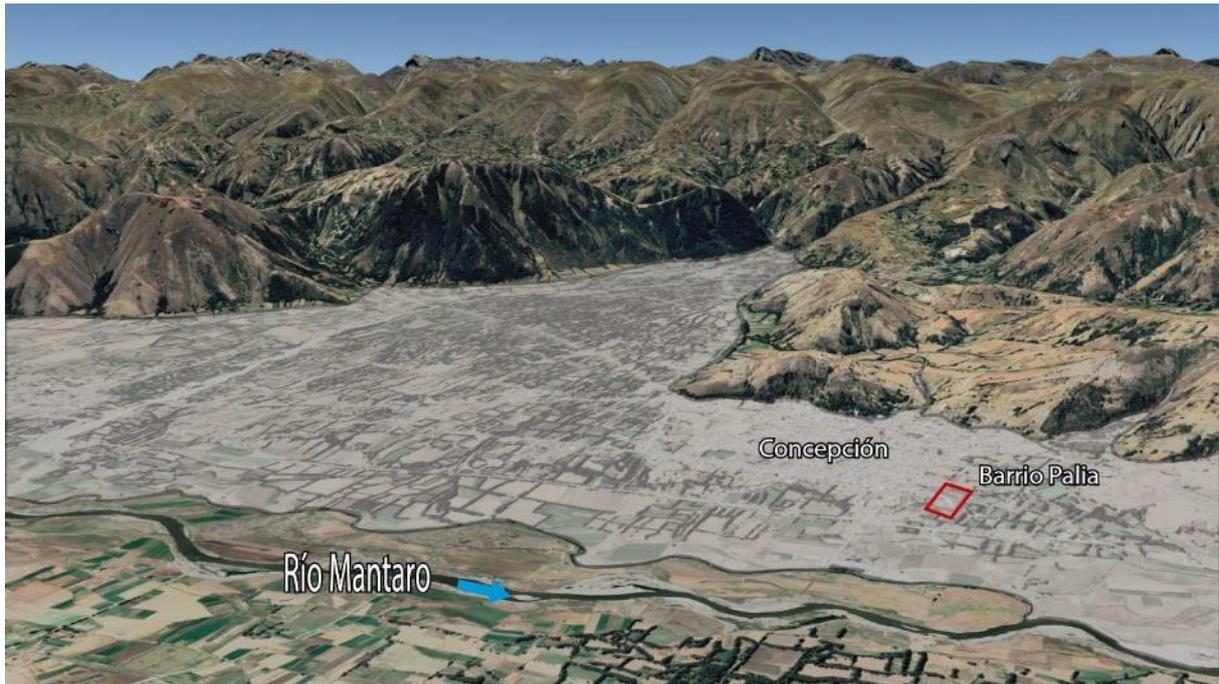
Figura 16. Abanico aluvial sobre el cual se sitúa Concepción y el barrio de Palia.

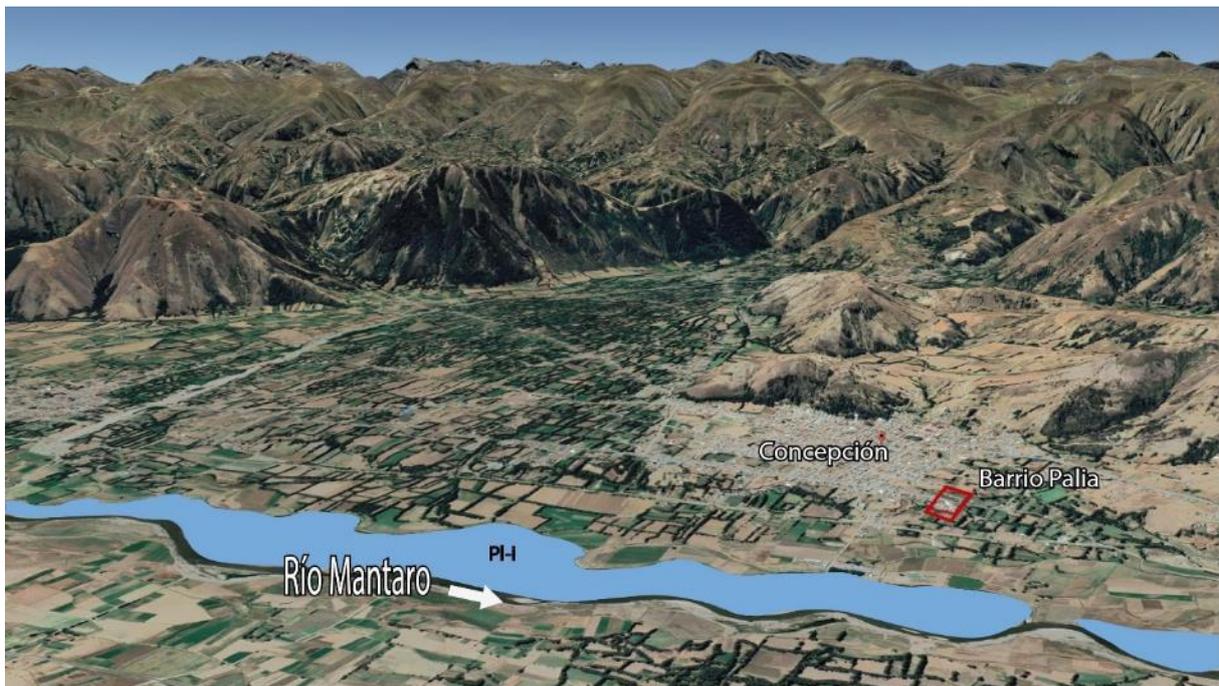
Figura 17. Llanura de inundación del río Mantaro
