Informe Técnico N° A7220

EVALUACIÓN DE PELIGROS GEOLÓGICOS EN EL SECTOR DE BARRO NEGRO BAJO

Departamento La Libertad
Provincia Otuzco
Distrito Usquil

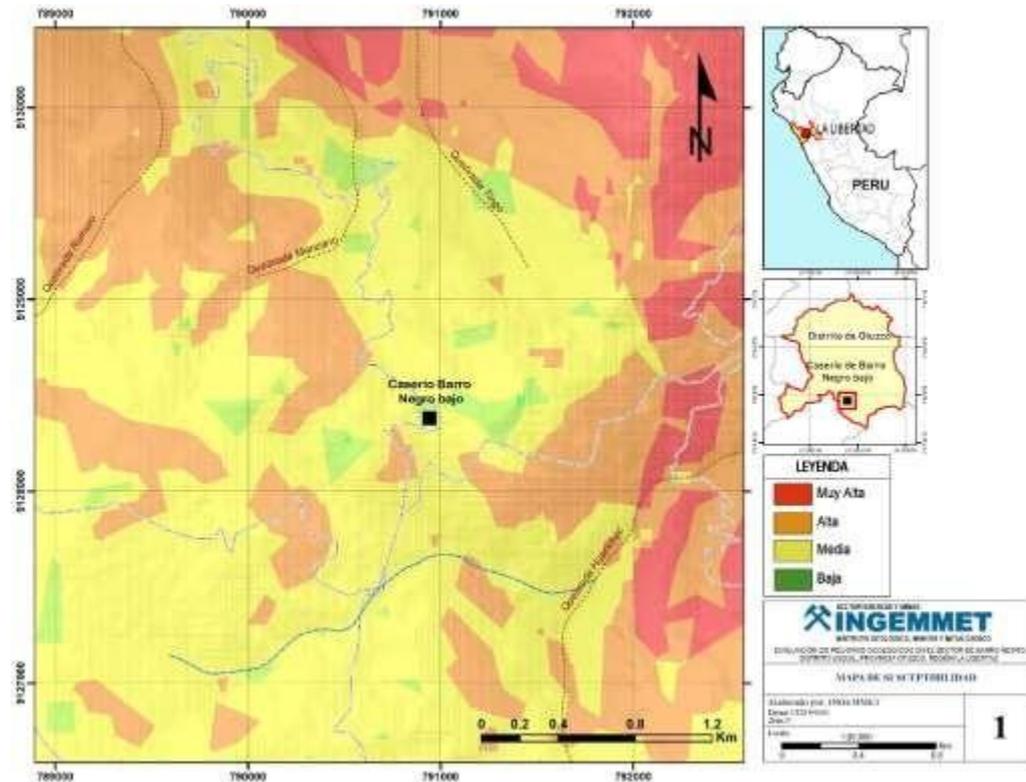
Figura 1. Mapa de Susceptibilidad a movimientos en masa del área evaluada. Fuente: Medina L., et al, 2012.

- A) El mapa de susceptibilidad por movimientos en masa en la región La Libertad, a escala 1: 250 000 del INGEMMET, muestra que el caserío de Barro Negro bajo está ubicado sobre una zona de baja a media susceptibilidad a la ocurrencia de movimientos en masa (figura 1 y cuadro 1).

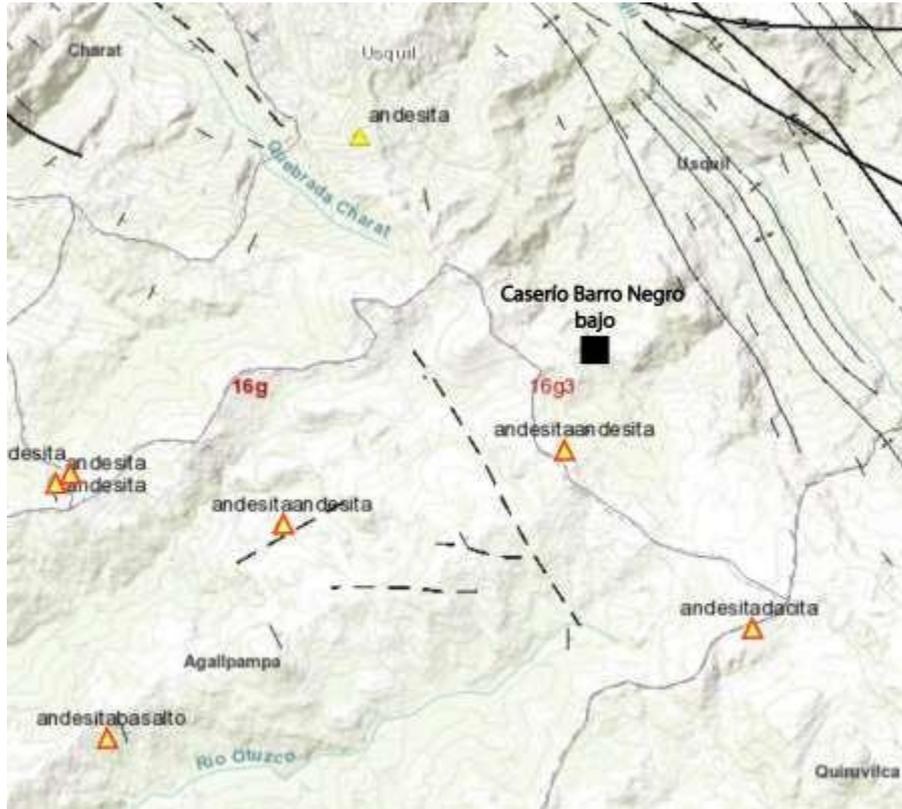
Figura 3. Puntos donde se desarrollaron trabajos de litogeoquímica. Fuente: INGEMMET, 2015

El Grupo Calipuy litológicamente está constituido por andesitas, dacitas y riolitas de color gris pardo marrón y morado en bancos gruesos de conglomerados y lutitas marrón rojizo (Cossio A & Jaén H. 1967). Los afloramienos rocosos están ligeramente meteorizados, lo que indica ligeras decoloraciones en la roca y en superficie de discontinuidades (fracturas). Y son cubiertos por depósitos cuaternarios al pie de pendientes, quebradas y lechos de río. Se observa la presencia de fallas en dirección SE –NW al NE del área de estudio (figura 3)

Los trabajos litogeoquímicos del INGEMMET (2005) muestran la presencia de andesitas y dacitas con emplazamiento volcánico tipo colada, en zonas aledañas al área de estudio (figura 3).

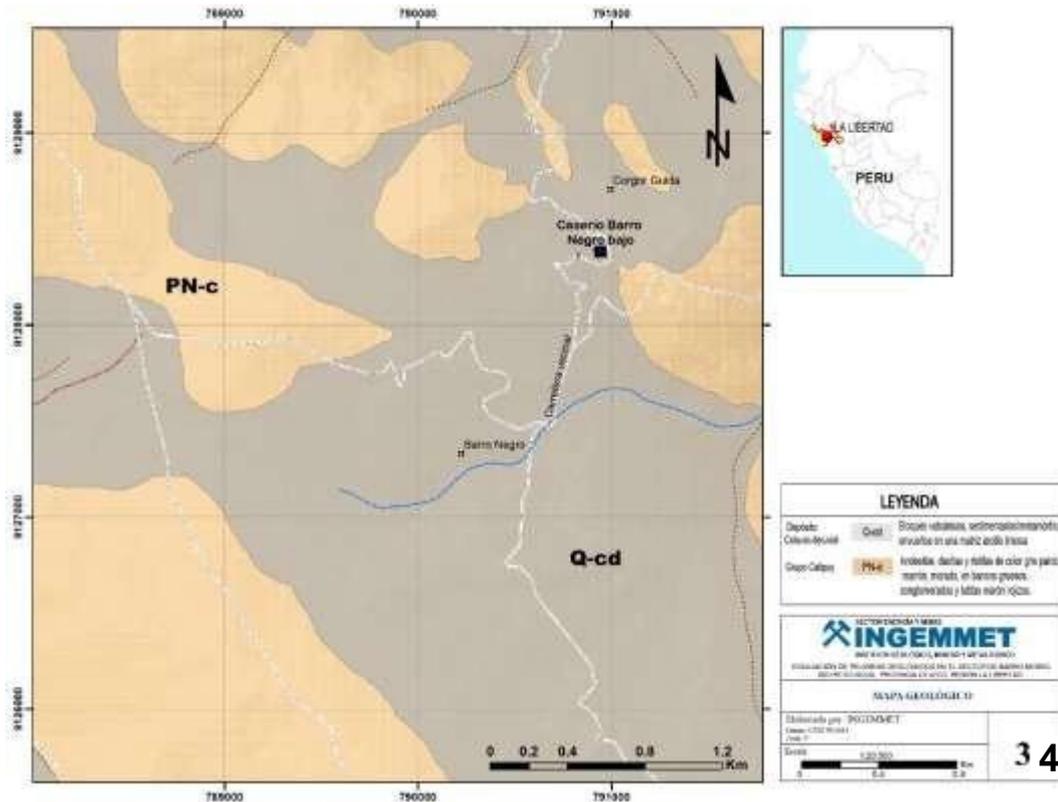
Figura 4. Mapa Geológico del área de estudio. Fuente: Cossio A & Jaén H. 1967

Según el cartografiado regional a escala 1: 100 000, el área de estudio está representado en su totalidad por unidades litográficas del Grupo Calipuy (PN-c) (figura 4). Además las observaciones de campo insitu muestran presencia de depósitos coluvio – deluviales no consolidados que cubren afloramientos del Grupo Calipuy.

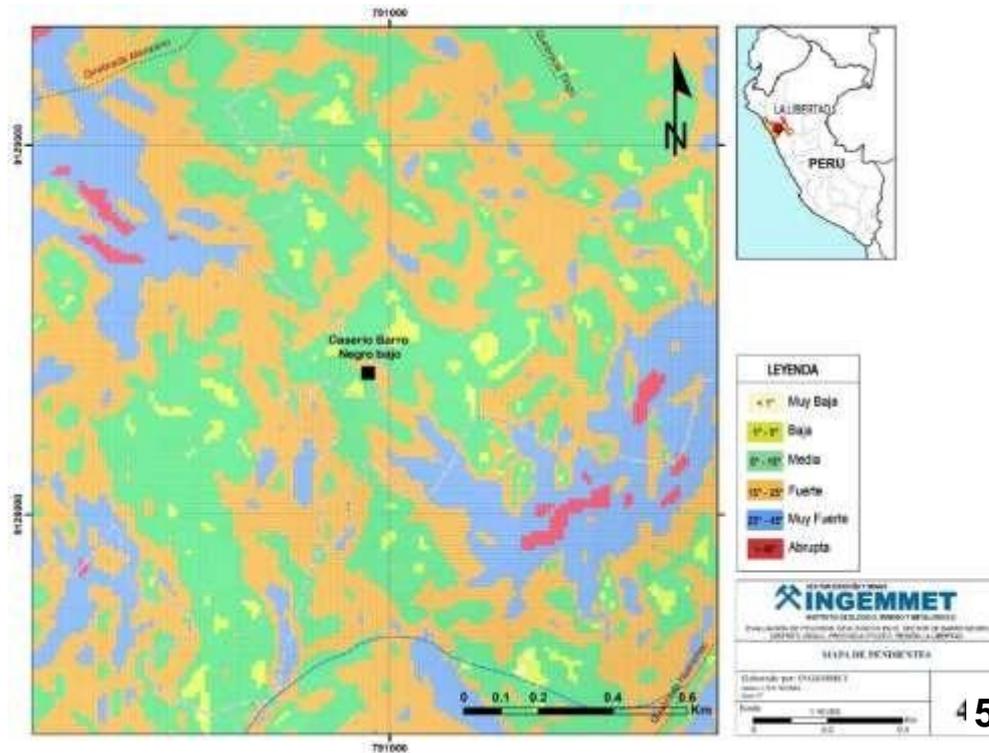
Figura 5. Mapa de pendientes.

El modelo de elevación digital de 12.5 m de resolución de los archivos de instalación satelital de Alaska, nos permite visualizar, que el área de estudio se asienta sobre áreas de pendientes con rangos entre 15° a 25°) (figura 5).

PENDIENTES	DESCRIPCIÓN
Fuerte	Los relieves con pendientes entre 15° y 25° son terrenos propensos a reptación de suelos y movimientos complejos (deslizamiento-flujo). También se consideran como zonas de inicio frecuente de flujos de detritos.

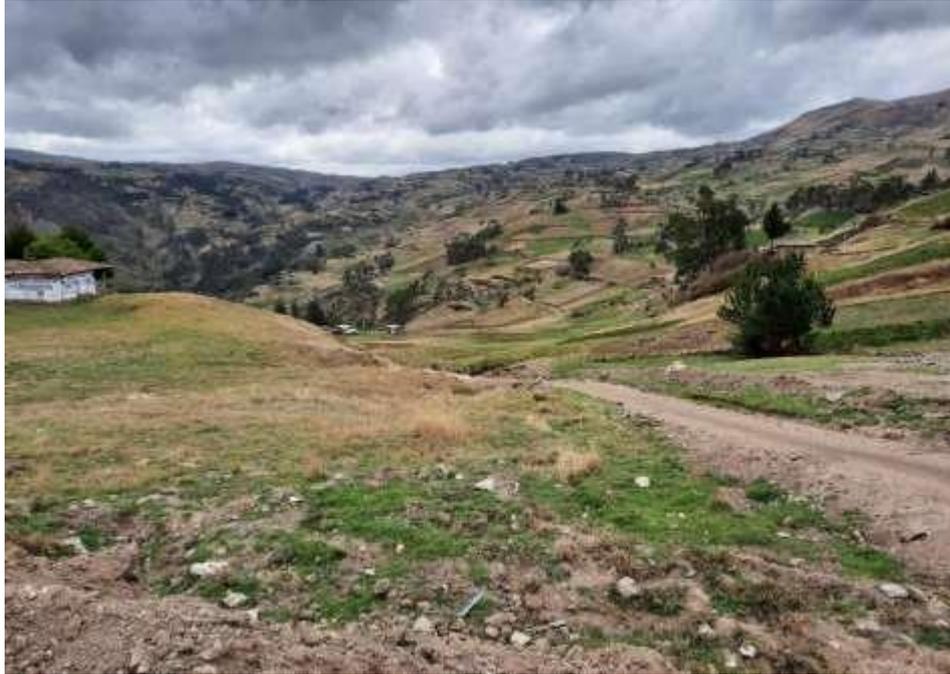
Se presentan en los sectores de Otuzco, Colpa, Calipuy, Huaso y Julcán. Los movimientos en masa asociados son derrumbes, deslizamiento, caída de rocas y erosión de laderas.

Fotografía 3. Vista de montañas en roca volcánica, al sur del área de estudio.

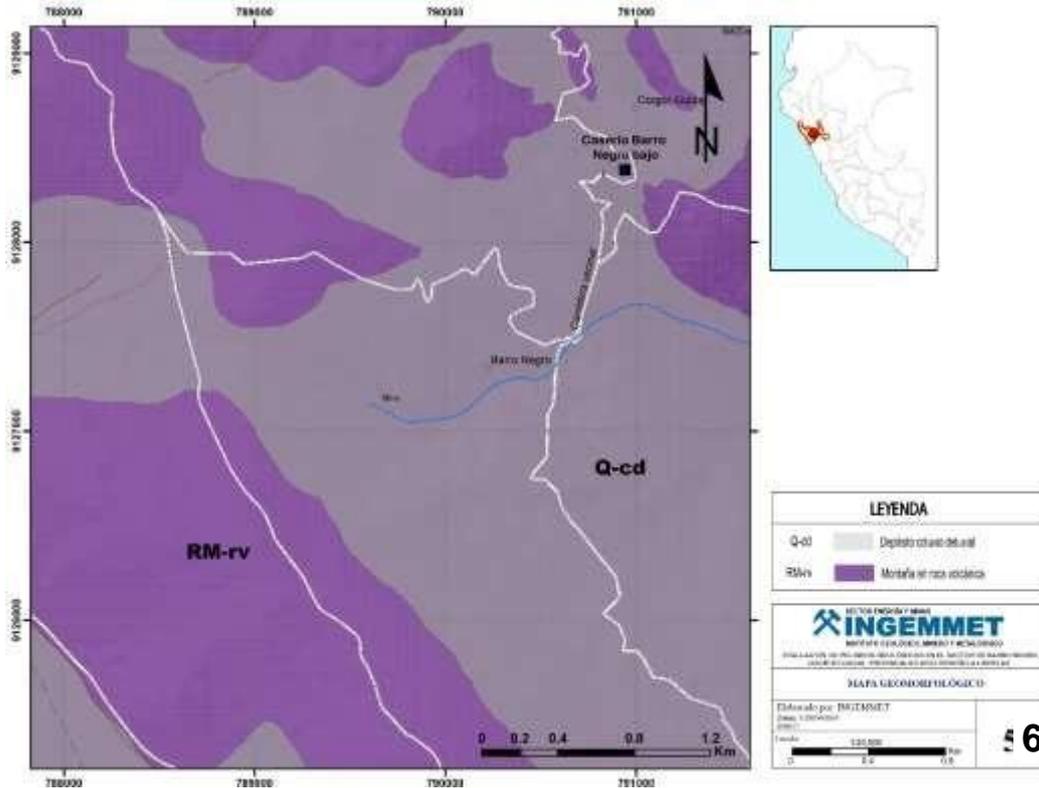
Figura 6. Mapa geomorfológico en el área de estudio. Fuente: INGEMMET, 2017

El mapa geomorfológico a escala 1:100 000 del INGEMMET, clasifica regionalmente la zona de montañas en roca volcánica (RM-rv) y montaña estructural en roca sedimentaria (RMCE-rs). Es la del primer tipo (RM-rv), la que mayor representación tiene en el área de estudio (figura 6).
