Informe Técnico N° A7218

EVALUACIÓN DE PELIGROS GEOLÓGICOS POR DESLIZAMIENTO EN EL SECTOR MIRAFLORES, CASERÍO LA PRIMAVERA

Departamento San Martín
Provincia Mariscal Cáceres
Distrito Huicungo

ENERO
2022

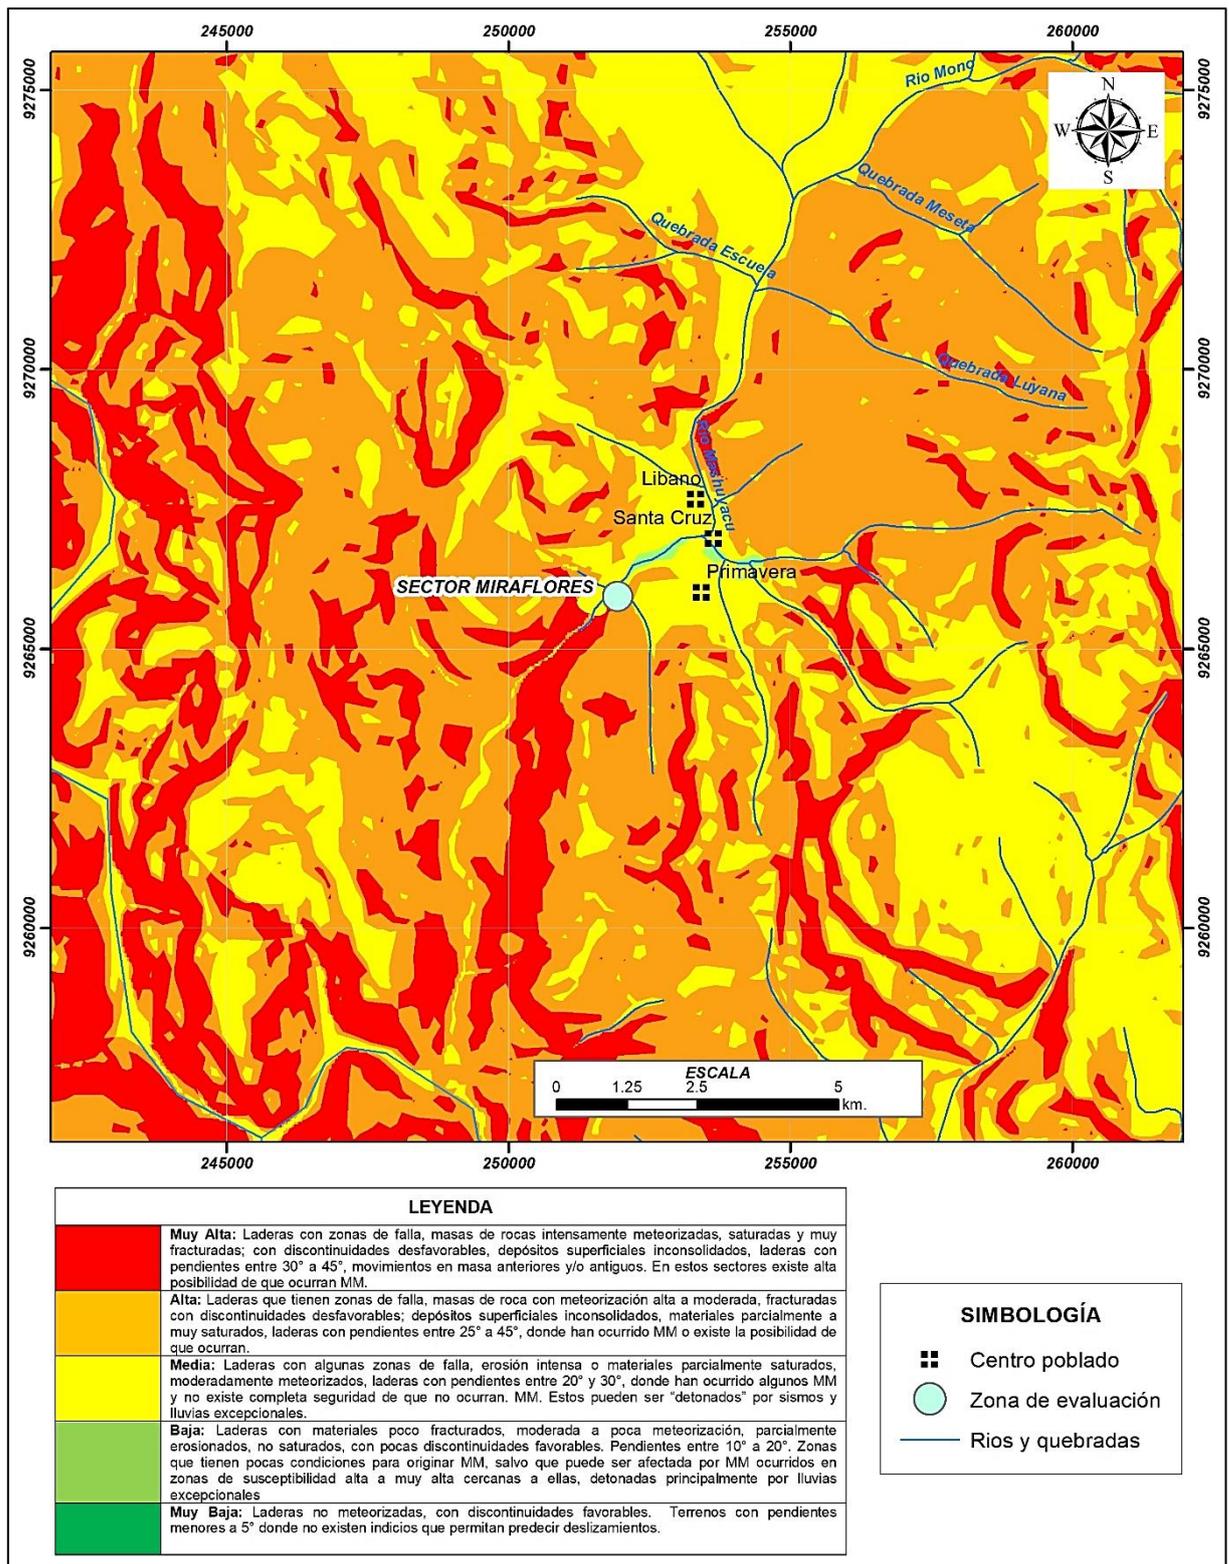
- En el mapa de susceptibilidad a movimientos en masa descrito en el Boletín N° 42, Serie C, Estudio de Riesgo Geológico en la Región San Martín (Nuñez, et al. 2010), la zona de estudio presenta una susceptibilidad alta a la ocurrencia de procesos de remoción en masa (figura 1).

Figura 1. Susceptibilidad a movimientos en masa del centro poblado Sector Miraflores y alrededores.
Fuente: Mapa de susceptibilidad a movimientos en masa en la región San Martín, elaborado a escala 1:250 000 por Núñez et al., 2008.
