Informe Técnico N° A7228

EVALUACIÓN DE PELIGROS GEOLÓGICOS POR MOVIMIENTOS EN MASA EN EL ASENTAMIENTO HUMANO LA MILLA

Departamento Lima
Provincia Lima
Distrito San Martín de Porres

FEBRERO
2022

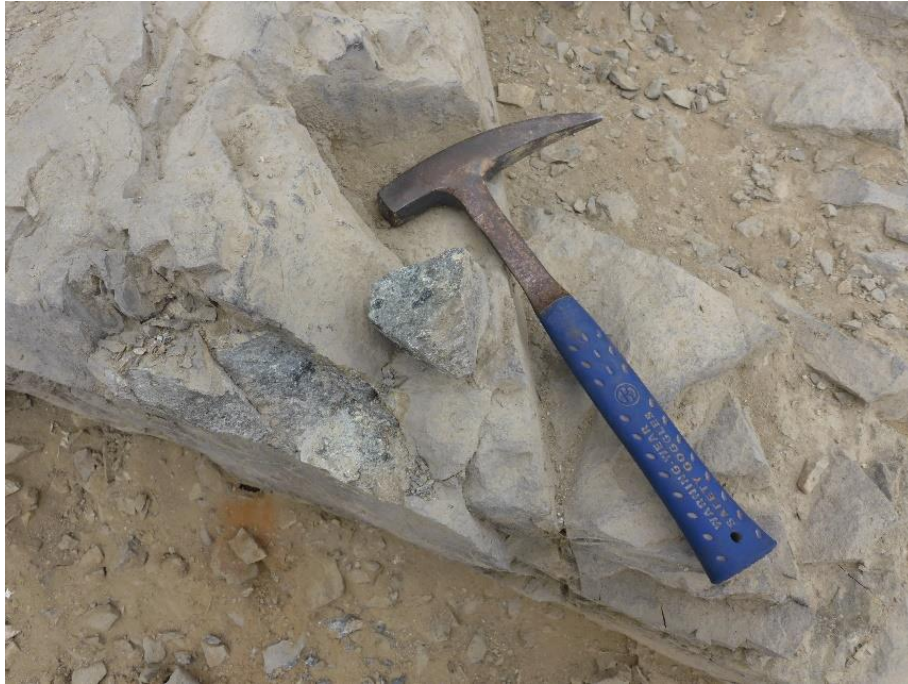
Está conformada por brechas y aglomerados volcánicos intercalados con tobas y lavas andesíticas (fotografía 1). Sobre esta formación se asienta el asentamiento humano La Milla.

También, se aprecia que las rocas están ligeramente a moderadamente meteorizadas y medianamente a muy fracturadas. Asimismo, en algunos sectores, se encuentran cubiertas por depósitos coluviales, eólicos y antropógenos.

Fotografía 1. Afloramiento de brechas y aglomerados volcánicos intercalados con tobas y lavas andesíticas pertenecientes a la Formación Ventanilla en el asentamiento humano La Milla.

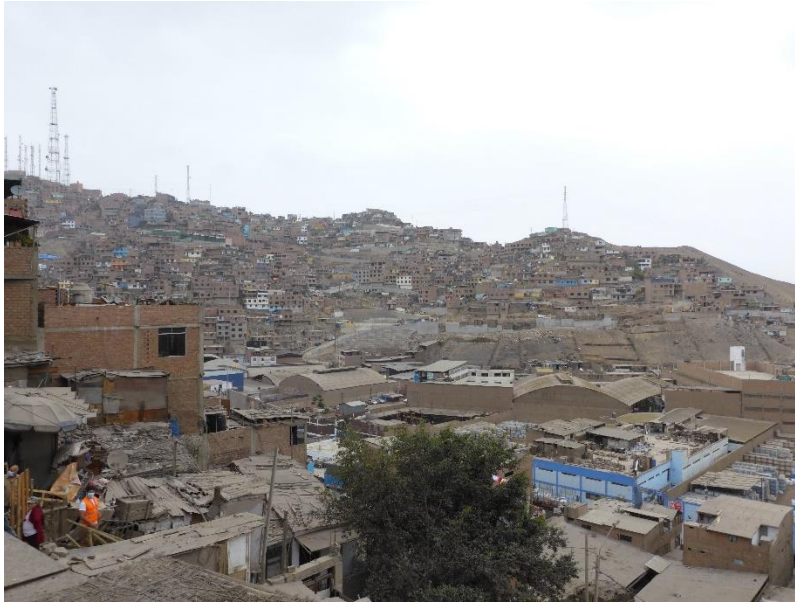
El asentamiento humano La Milla se asienta sobre las colinas y lomadas del cerro La Milla, cuyas laderas presentan pendiente moderada (5°-15°) a muy fuerte (25°-45°) del terreno, con cimas subredondeadas a agudas (fotografía 4).

Fotografía 4. Colinas y lomadas modeladas en rocas sedimentarias, en el cerro La Milla, cuyas laderas presentan pendiente moderada a muy fuerte.

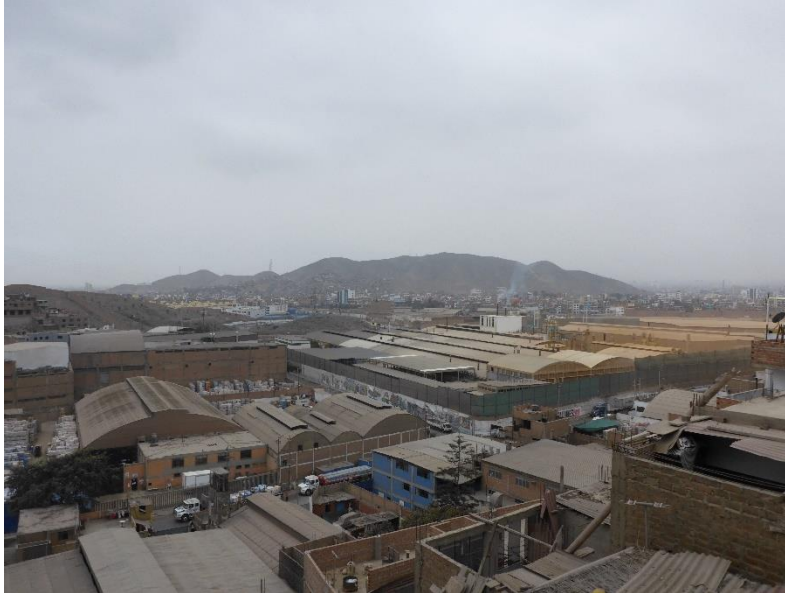
Fotografía 5. Llanura o planicie aluvial (PI-al), en los alrededores del Cerro La Milla, con pendiente muy baja a baja.

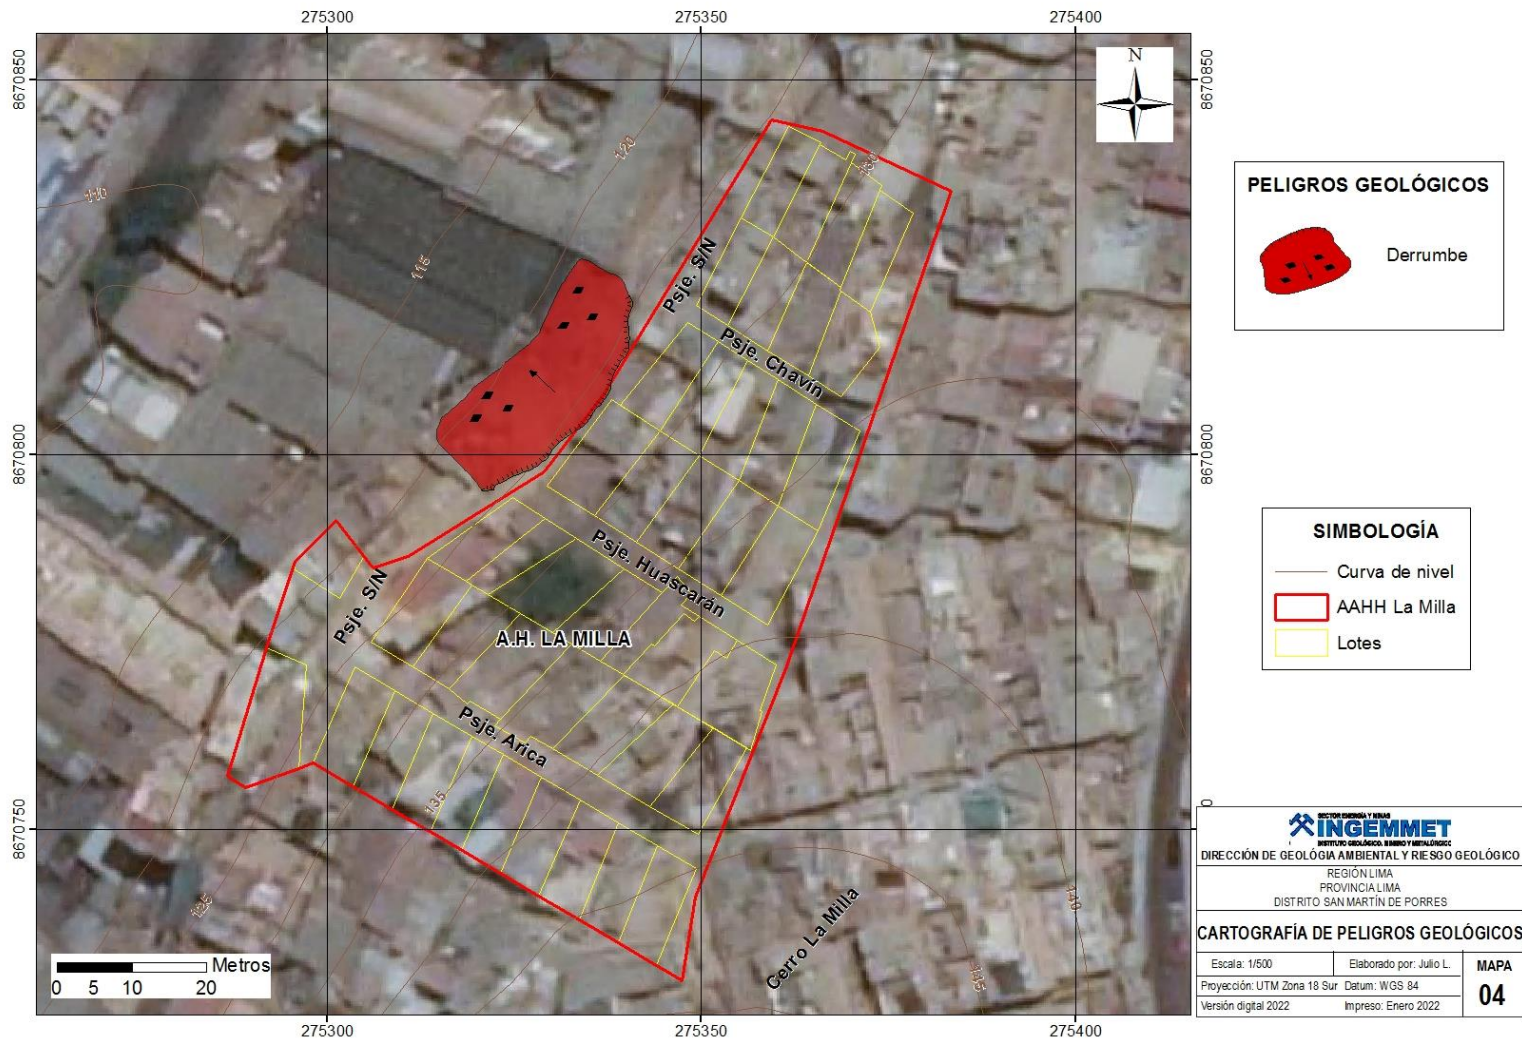
Mapa 4. Cartografía de peligros geológicos en el asentamiento humano La Milla.
