**Informe Técnico N° A7224**

# MONITOREO DEL DESLIZAMIENTO DE ALTO SIGUAS PERIODO 2021

Departamento Arequipa  
Provincias Caylloma y Arequipa  
Distritos Majes y San Juan de Sigwas

Elaborado por la Dirección de Geología Ambiental y  
Riesgo Geológico del INGEMMET

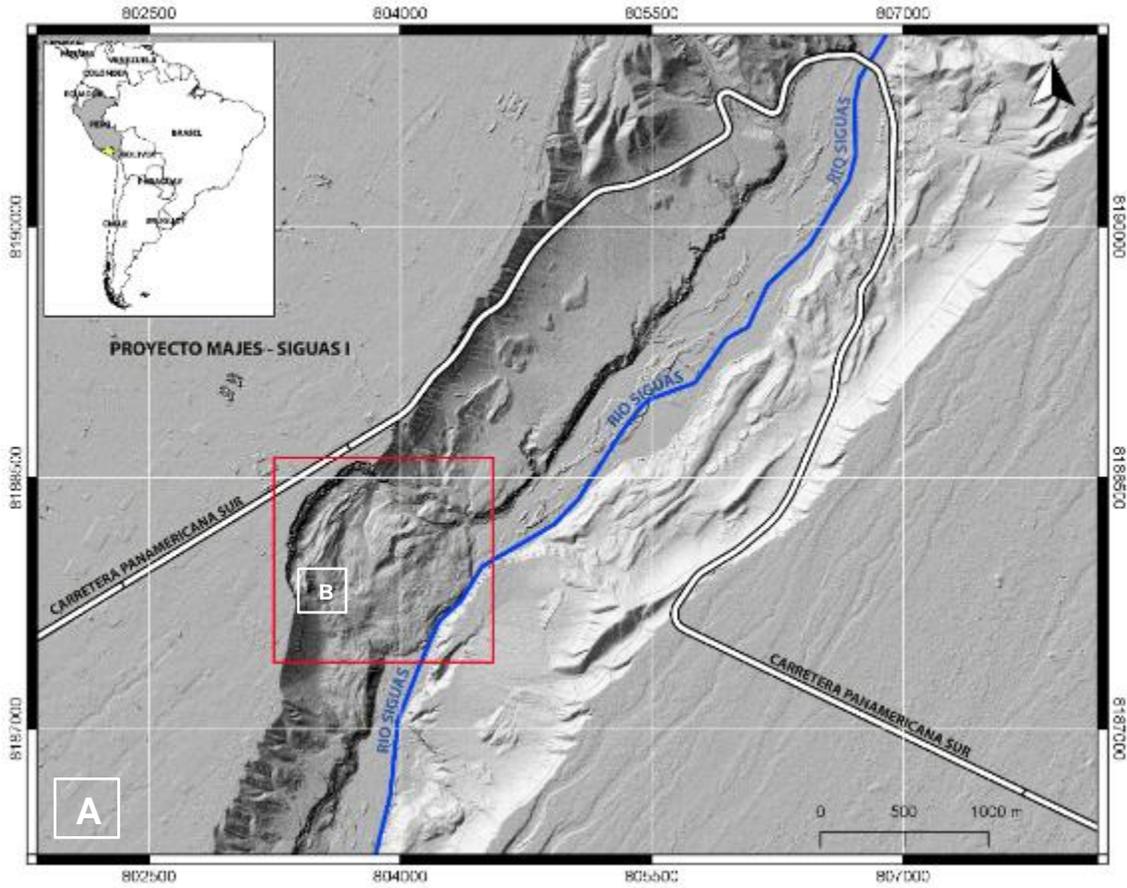
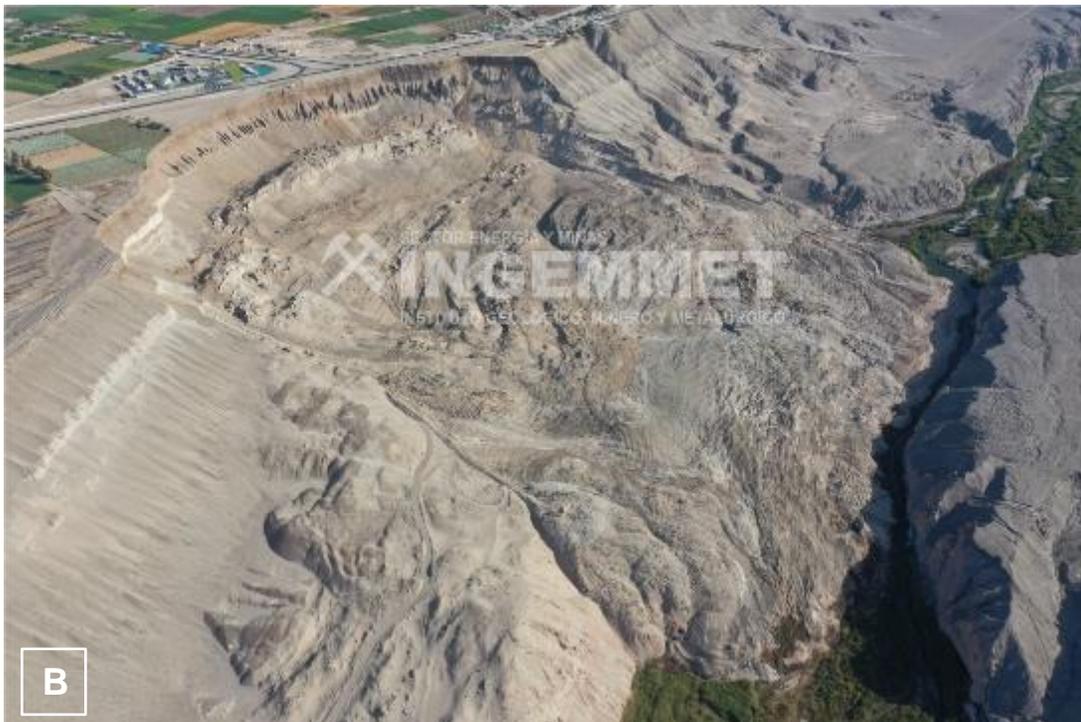
**Figura 1.** Localización del área de estudio (A). Vista panorámica del deslizamiento de Alto Sigüas capturada con dron el 12/10/2021 (B).

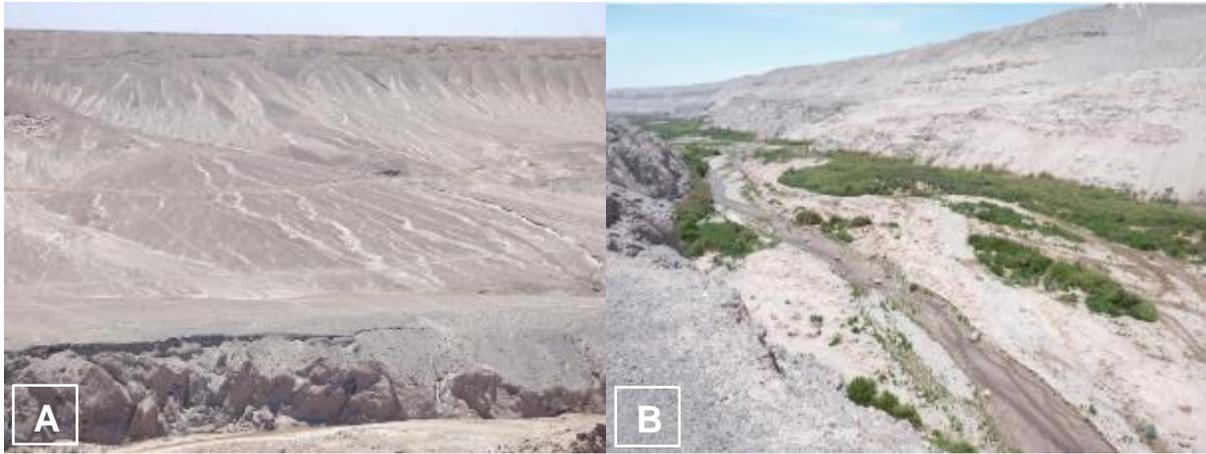
Está formado por depósitos aluviales y fluviales producto de la actividad del río Sigwas. Es utilizado como terrenos de cultivo que son afectados por el constante desplazamiento del cuerpo del deslizamiento (figura 3B).

**Figura 3.** Vistas de ambos flancos del valle de Sigwas. (A) En el flanco izquierdo se observa conos de deyección producto de desprendimiento de detritos por erosión diferencial. (B) En el flanco derecho se observa terrenos de cultivo sobre el piso del valle afectados por la variación del curso del río. Tomado de Araujo et al., 2017.

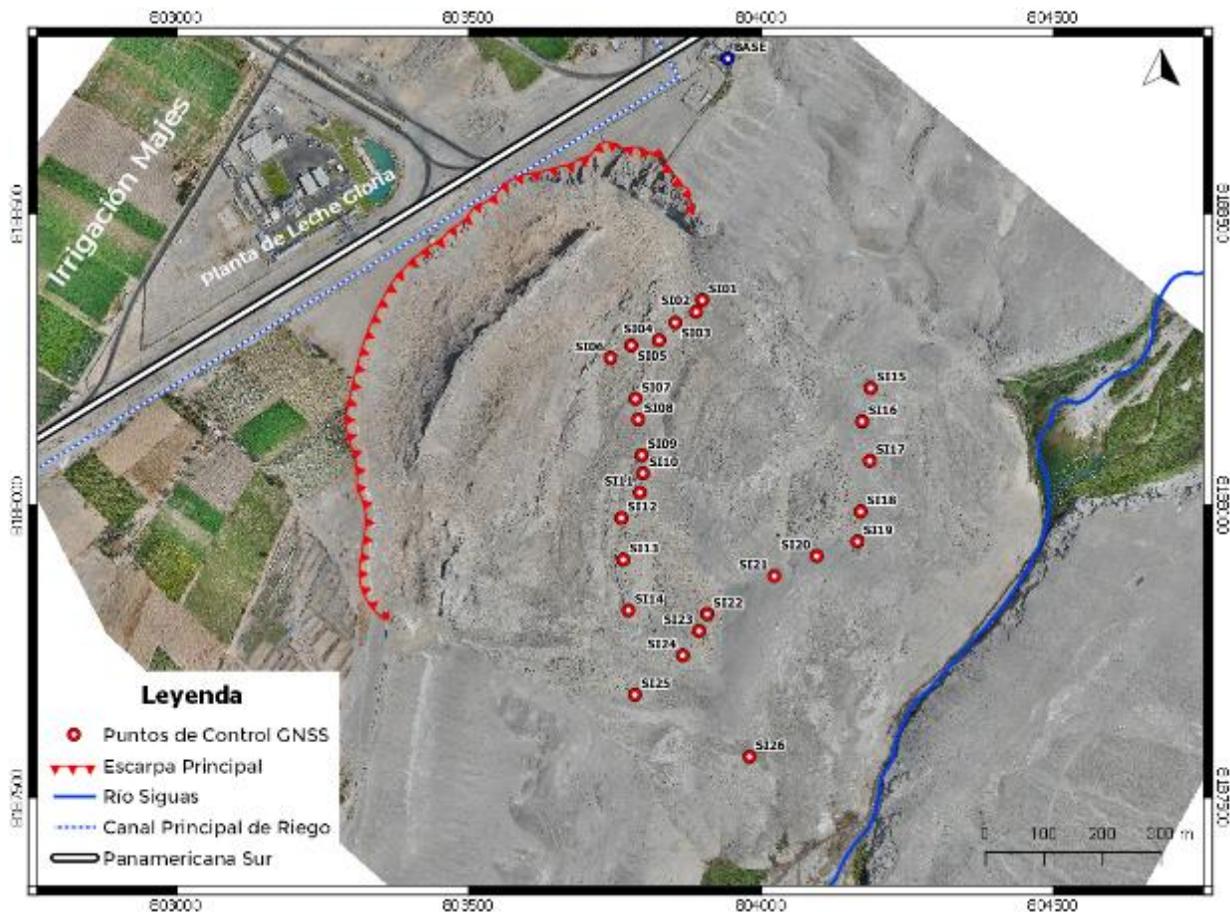
**Figura 5.** Red geodésica de puntos de control en el deslizamiento de Alto Sigwas

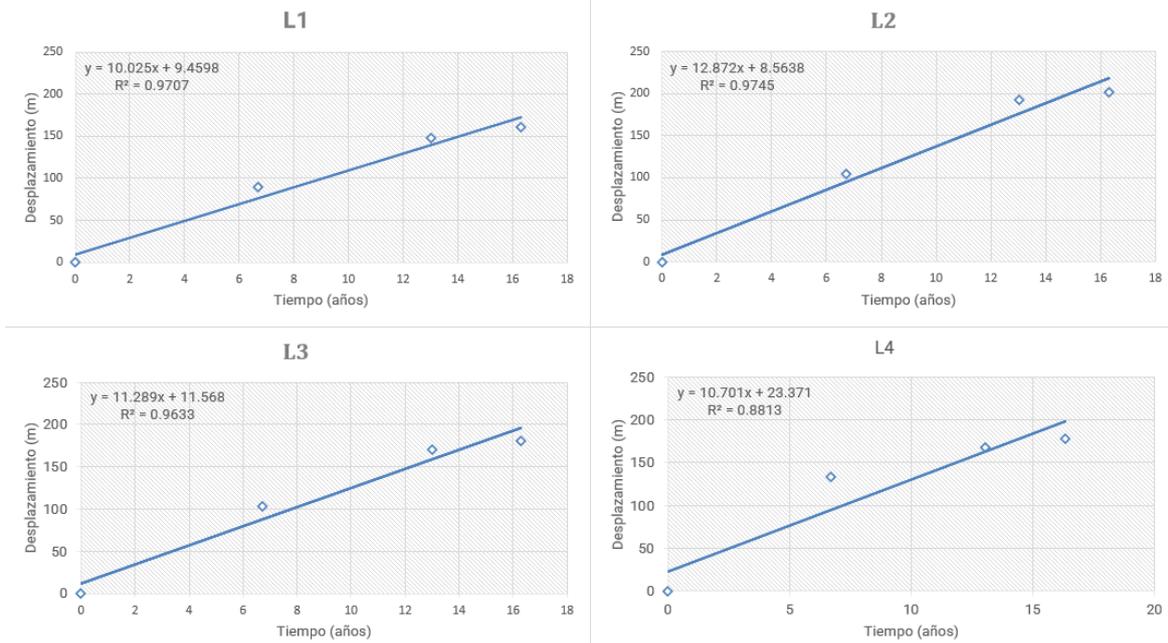
**Figura 19.** Curvas de regresión lineal para el escenario 1. Se consideran los segmentos A-B, B-C y C-D de las líneas L1, L2, L3 y L4.

Tomando en cuenta las curvas de regresión lineal (figuras 19 y 20) se calculó velocidades de 03 posibles escenarios de afectación (tabla 5). Con estos valores se estimó el tiempo de afectación a la infraestructura aledaña a la escarpa principal del deslizamiento (carretera Panamericana Sur, tuberías de riego, planta de leche Gloria y vía alterna de la Panamericana Sur) (tablas 6, 7, 8 y 9).

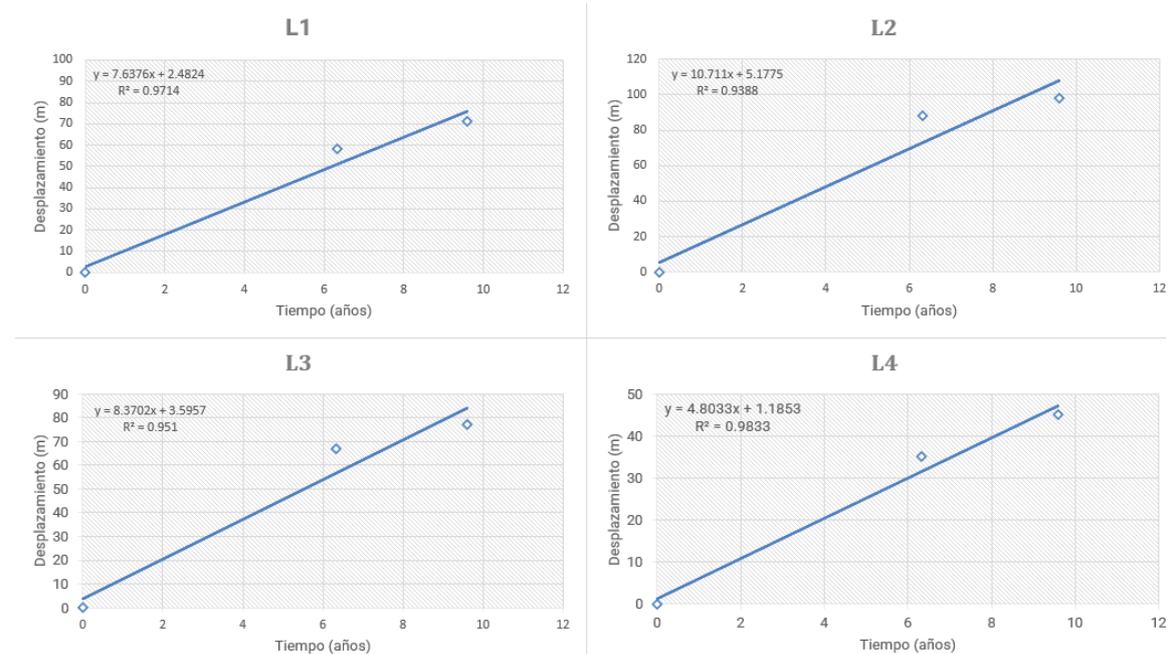
**Figura 20.** Curvas de regresión lineal para el escenario 2. Se consideran los segmentos B-C y C-D de las líneas L1, L2, L3 y L4.

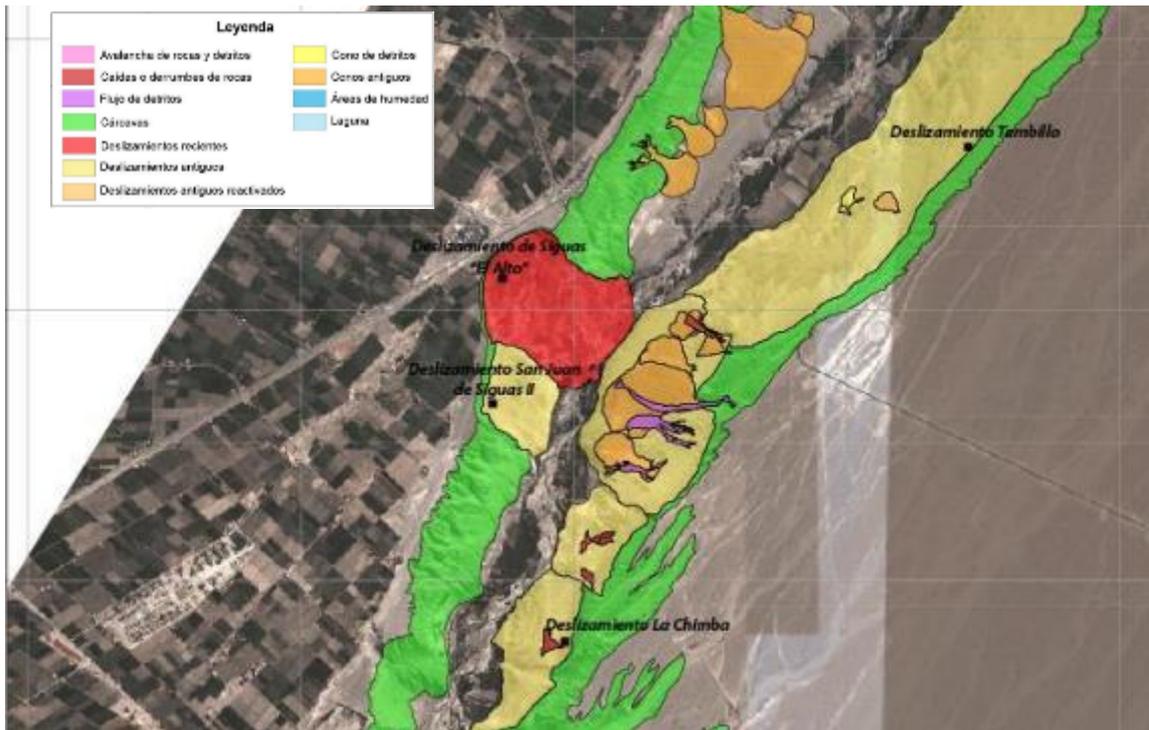
Por otra parte, las líneas de transmisión aérea (138KV) (línea azul de la figura 21), a pesar de encontrarse lejos del área activa del deslizamiento de Alto Siguas, se encuentra cerca del deslizamiento antiguo San Juan de Siguas II (figura 21 y 22), el cual podría reactivarse. Por lo tanto, es recomendable mover el trazo de la línea de transmisión aérea entre 400m a 500m más allá del límite del flanco derecho del deslizamiento antiguo (flecha roja de la figura 21), teniendo como referencia el cartografiado de la figura 22.

**Figura 22.** Cartografiado de peligros geológicos por movimientos en masa en el valle de Sigwas.  
 Tomado de Araujo et al., 2017.

- Mover el trazo de la línea de transmisión aérea (138KV) entre 400 m a 500 m al suroeste del límite del flanco derecho del deslizamiento antiguo San Juan de Sigwas II, tomando en cuenta el cartografiado del valle de Sigwas (figura 21 y 22).

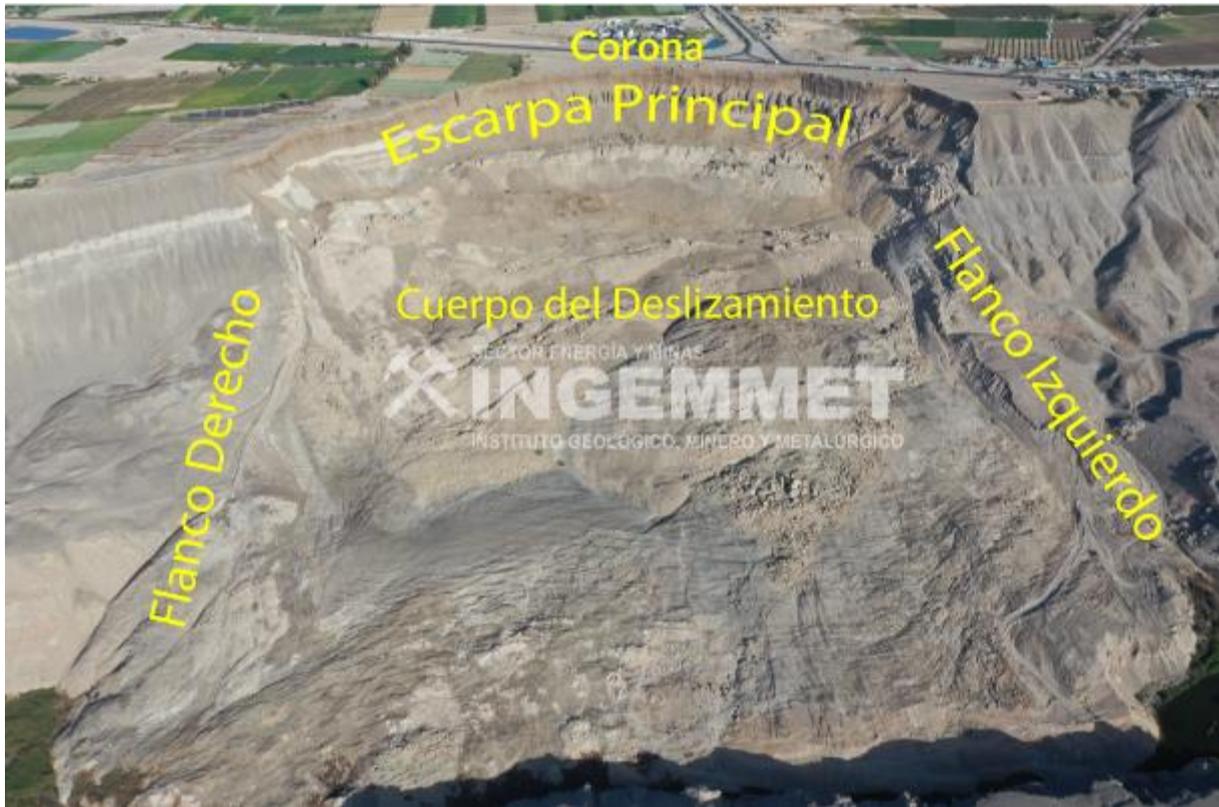
**Foto 5.** Fotografía panorámica del deslizamiento de Alto Sigwas capturada con dron el 12/10/2021. Nótese los términos utilizados en el presente informe.
