EVALUACIÓN GEOFÍSICA DE LA MARGEN IZQUIERDA DEL RÍO RÍMAC (Lima Cercado)

Informe Técnico N°038-2021/IGP CIENCIAS DE LA TIERRA SÓLIDA

Lima – Perú
Noviembre, 2021

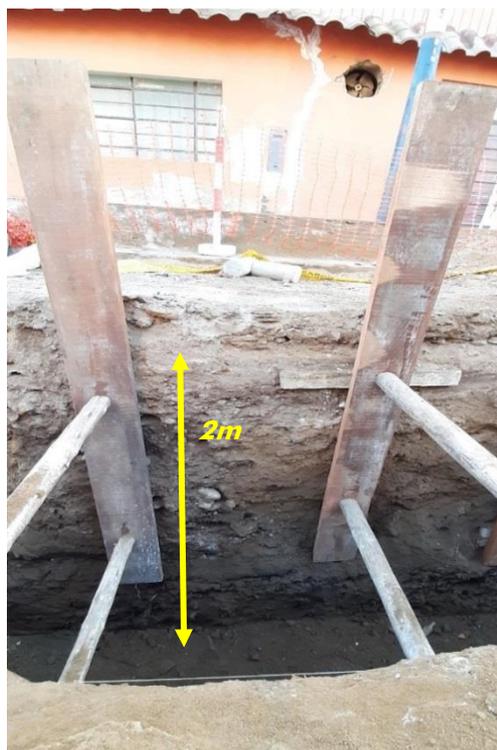
Figura 7. Calle ubicada en el AA.HH. Dos de Mayo. Se evidencia que los suelos sobre los cuales se asientan las viviendas están conformados por materiales heterogéneos, alóctonos (material de desmonte, construcciones, entre otros) que probablemente formaron parte del antiguo depósito de relleno antrópico de Lima Metropolitana.

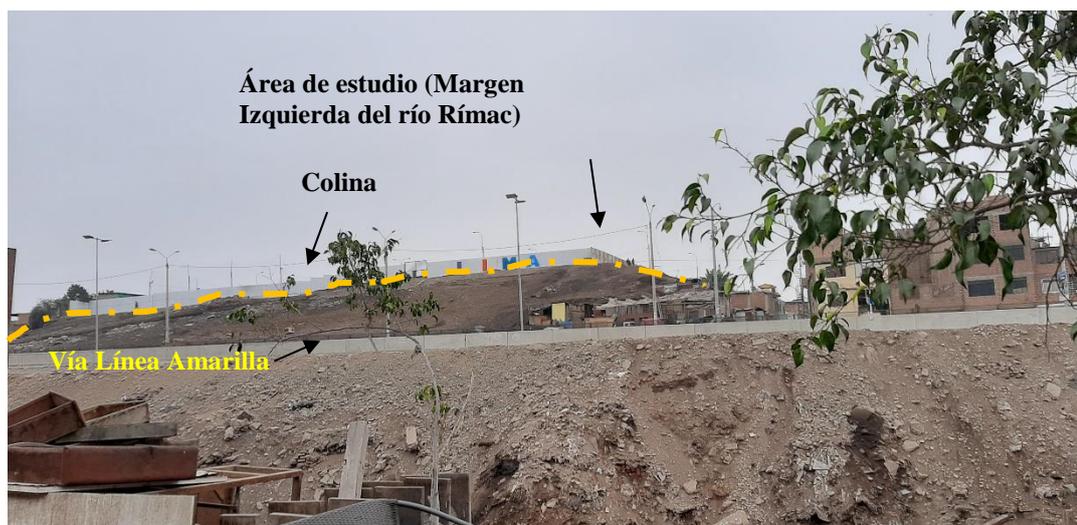
Figura 9. Geoforma (colina) generada por actividad antrópica (acumulación de material del antiguo relleno de la ciudad de Lima).

-Colina de origen antrópico: En el área de estudio se identificó una zona denominada “El Montón” conformada por la acumulación de desechos antrópicos (desmonte, material orgánico e inorgánico mezclados con fragmentos de roca y arena media a fina, material no seleccionado) que en el tiempo tomo la forma de colina. En esta área, la acumulación de material a lo largo de los años se ha realizado sin la supervisión técnica adecuada.

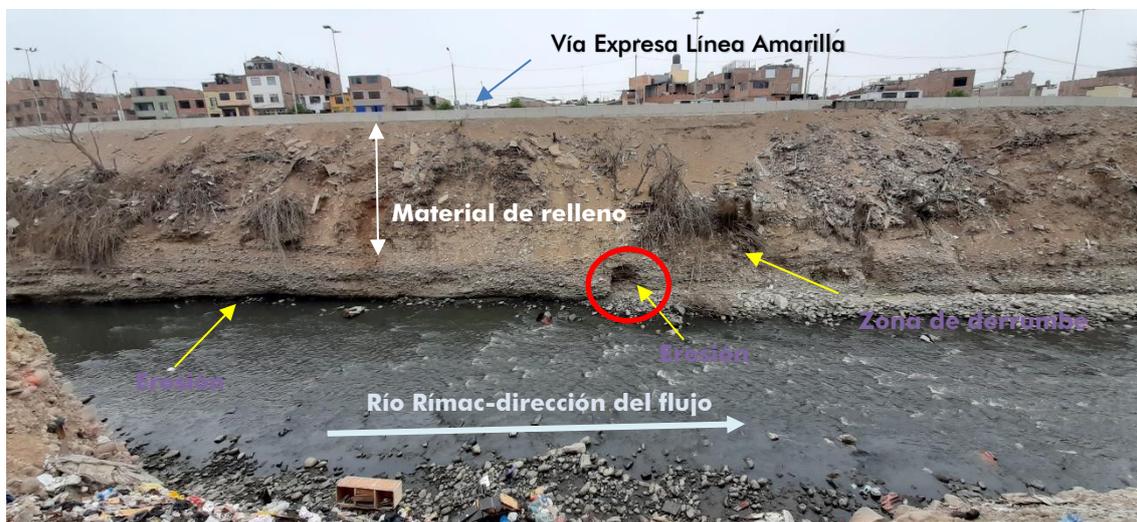
La geodinámica comprende todos los eventos que resultan de la interacción de procesos geológicos internos y externos que originan en los suelos cambios físicos, químicos y/o morfológicos; es decir, modelan la forma de la superficie del suelo. En el área de la MIRR, se ha identificado la ocurrencia de eventos geodinámicos como derrumbes en la Margen Izquierda del río Rimac (zona de ribera) como producto del socavamiento (erosión fluvial del régimen hídrico constante) que se produce en la base de la terraza (en los periodos de aumento de caudal). La erosión prolongada y no controlada en el sector mencionado podría afectar la infraestructura de la vía Expresa Línea Amarilla (Figura 10).

Figura 10. Margen izquierda del río Rimac. Se evidencia la erosión de los materiales (Depósito fluvio aluvial) en la base del talud de la ribera y provocara el derrumbe del material de relleno. Asimismo, se ha identificado socavamientos (círculo rojo) en el talud que podría generar la inestabilidad del mismo. Esta condición se presenta a lo largo del área de estudio.

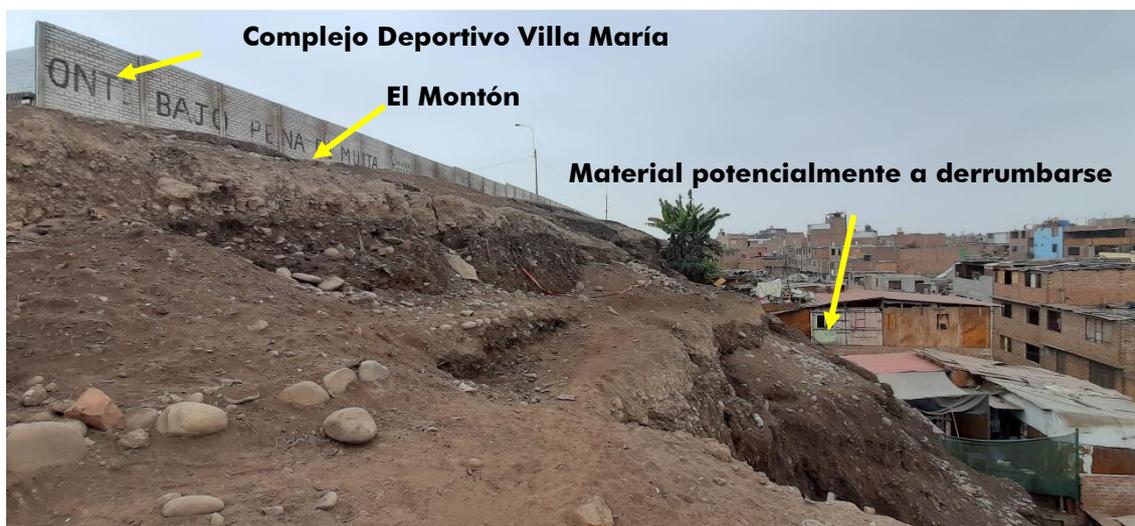
Así mismo, en la zona denominada como “El Montón”, se ha evidenciado la existencia de áreas susceptibles a derrumbes, debido a la presencia de material acumulado sin supervisión técnica adecuada (ausencia

de compactación), los cuales podrían ceder por gravedad y afectar las viviendas asentadas en la parte baja (Figura 11).

Figura 11. Zona con potencial para generar derrumbes. Se evidencia que el material no está compactado, sino deleznable al tacto debido a que está conformado por desechos de materiales de construcciones (ladrillos, maderas, otros), desechos antrópicos, arenas, limos, gravas (alóctonos), entre otros. De ceder el material puede afectar a las viviendas asentadas en la parte baja (calle 15 de agosto).

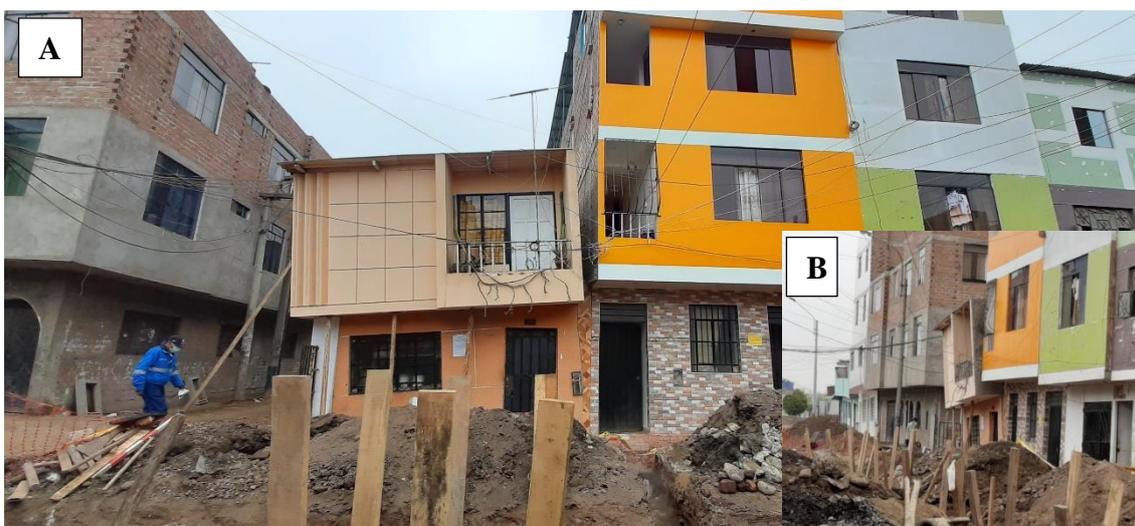
En el área de la MIRR se ha identificado asentamientos debido a que están conformados por materiales que corresponden al relleno sanitario antiguo de la ciudad de Lima (botaderos de basura antiguos): desechos antrópicos, desmonte, desechos de construcción, entre otros (Figuras 12 y 13).

Figura 12. Viviendas: (A) ubicada en la Avenida del Trabajo, en el AA.HH. 1° de Mayo, (B), vista de perfil de la misma vivienda.

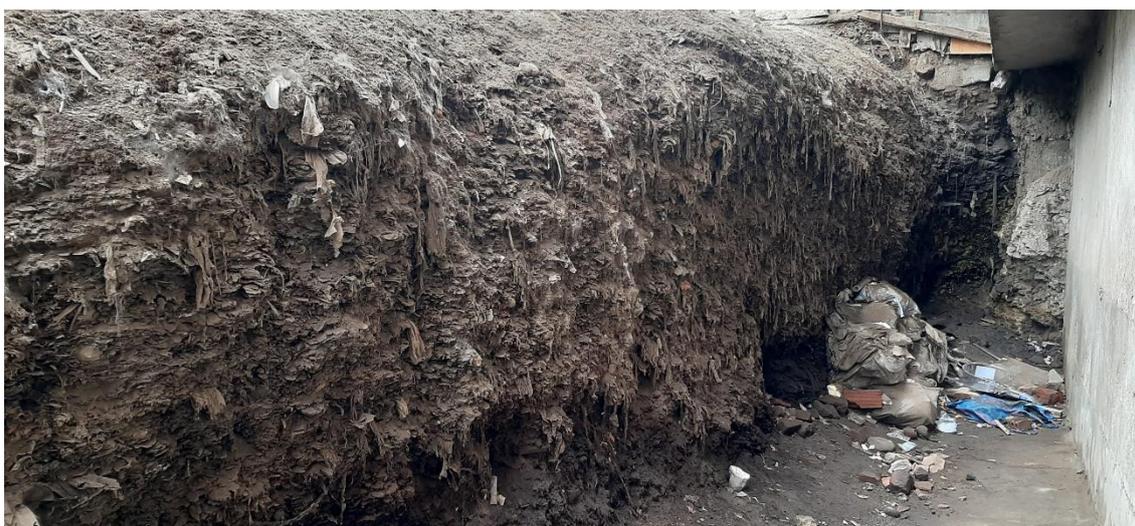
Figura 13. Material sobre el cual se asientan las viviendas en la MIRR. Se observa que está conformado por desechos antrópicos (botadero antiguo de Lima), presenta humedad media producto de la descomposición de los mismos.

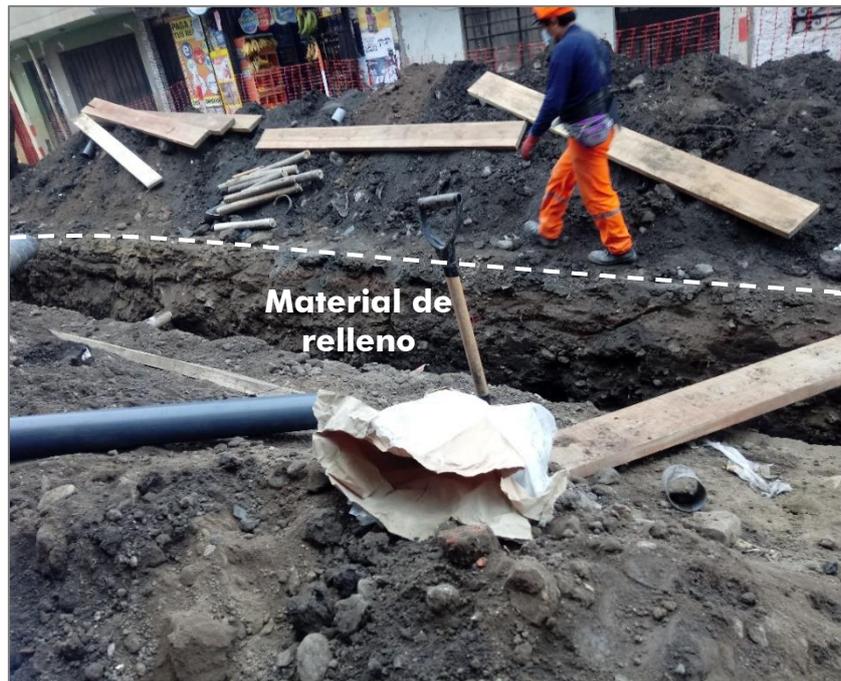
Figura 15. c) Vista del material heterogéneo de origen antrópico, rellenos con presencia de humedad: AA.HH. de 1° de Mayo.

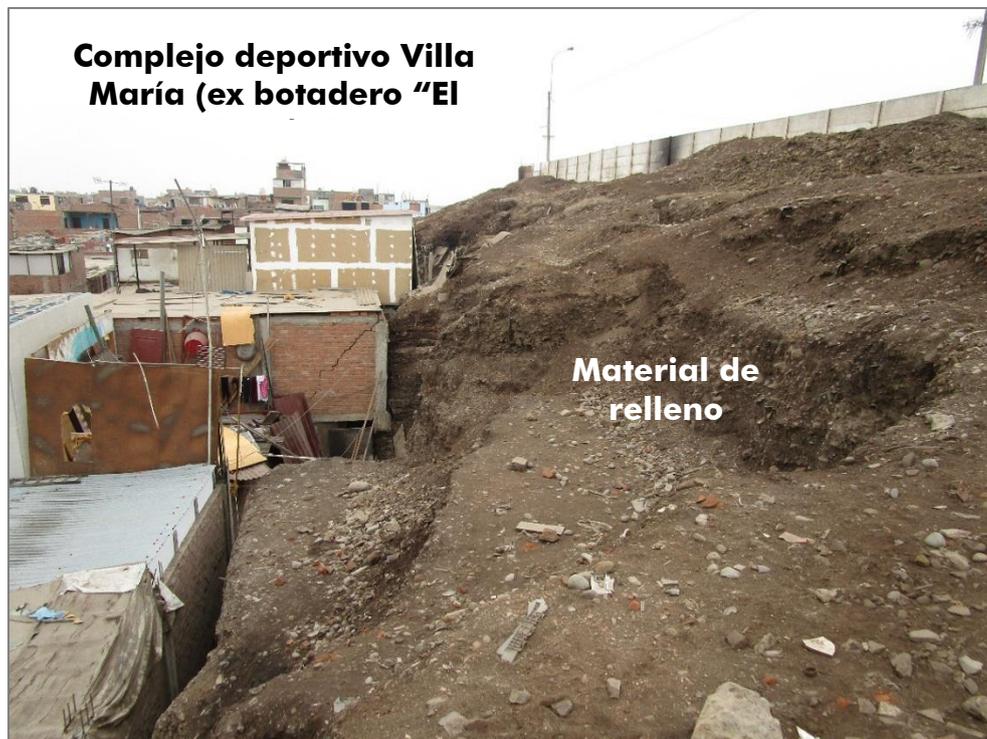
Figura 15. d) Vista del material heterogéneo de origen antrópico sobre el cual se encuentran diversas estructuras: parte alta del Complejo Deportivo Villa María, AA.HH. Villa María del Perpetuo Socorro.

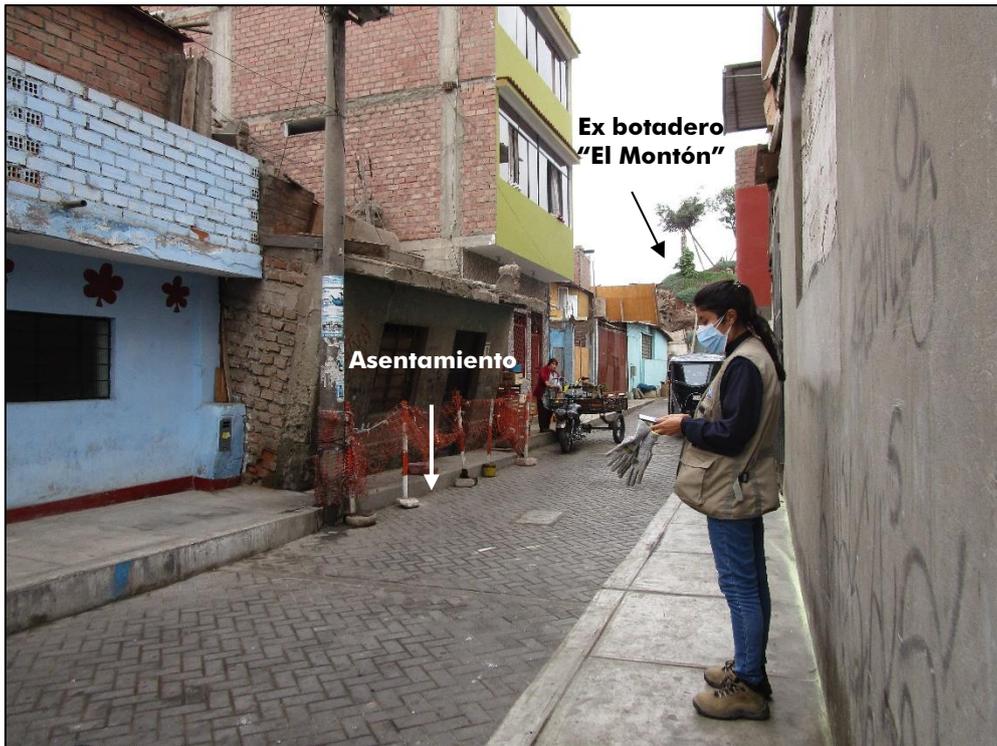
Por otro lado, en la MIRR se ha identificado irregularidades en la superficie, lomadas y depresiones que pasan desapercibidas debido al crecimiento urbano (Figura 16).

Figura 16. a) Vista de vivienda con paredes inclinadas por efectos del asentamiento del suelo: AA.HH. Villa María del Perpetuo Socorro, próximo al Complejo Deportivo Villa María (ex botadero "El Montón")

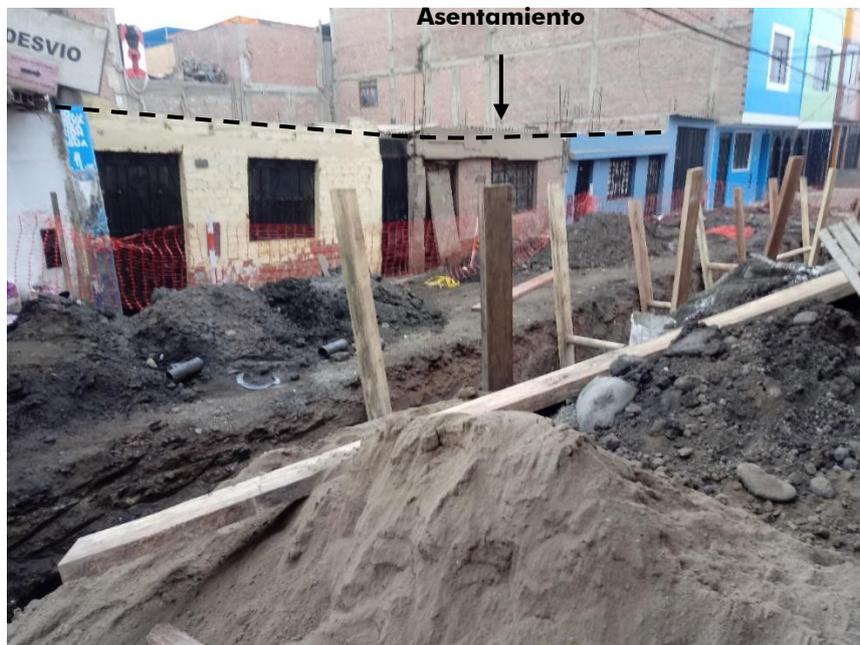
Figura 16. b) Vista de viviendas asentadas en el AA.HH. de 1° de Mayo.

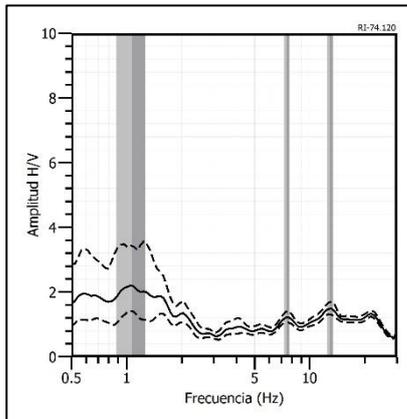
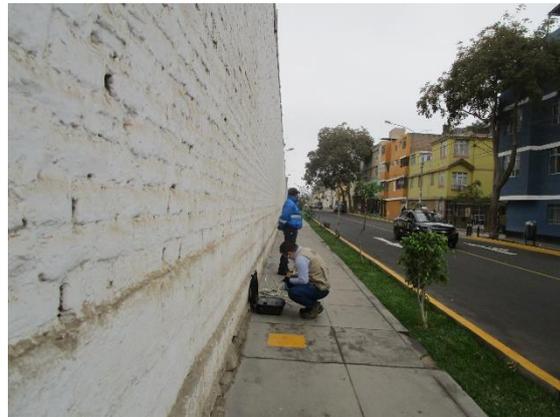
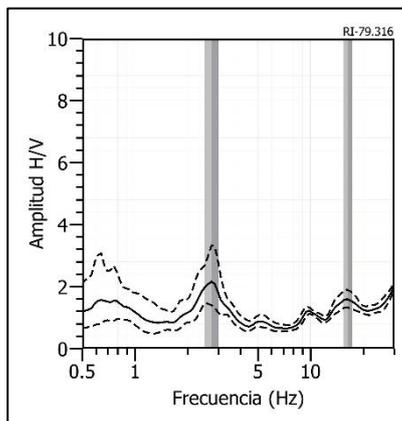
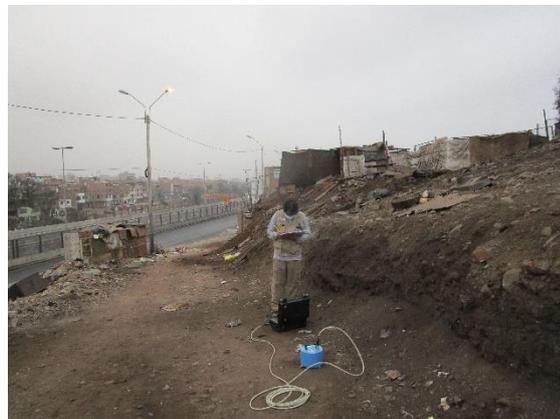
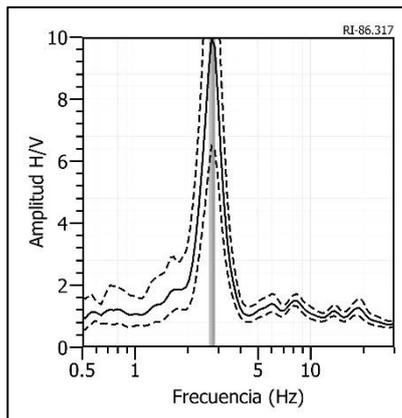
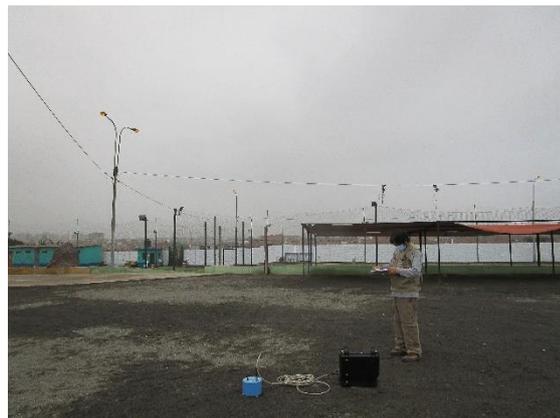
- *En la Figura 21a se muestra ejemplos de razones espectrales obtenidas para los puntos RI-74 (I.E. Juan Pablo Vizcardo y Guzmán) y RI-79 y RI-86 (complejo deportivo Villa María - ex botadero "El Montón"), que en conjunto responden a frecuencias predominantes, de 1.1, 2.7 y 2.7 Hz con amplificaciones de 2.0, 2.5 y 10 veces respectivamente. Estos resultados evidencian la baja consistencia del suelo compuesto por material de relleno.*
- *La Figura 21b muestra las razones espectrales (H/V) obtenidas para los puntos RI-30, RI-107 y RI-120 ubicados en el AA.HH. 1° de Mayo y en el Barrio Marginal Conde de la Vega. En los espectros sobresale un pico bien definido con frecuencias predominantes de 4.8, 4.2 y 10.4 Hz y amplificaciones de 2.2, 3.8 y 4.0 veces respectivamente.*

Figura 21a. Ejemplos de razones espectrales (H/V) para los puntos RI-74 (I.E. Juan Pablo Vizcardo – Guzmán) y RI-79 y RI-86 (Complejo Ddeportivo Villa María - ex botadero “El Montón”). Las líneas continuas representan la razón espectral y las discontinuas su desviación estándar. Las barras grises, definen la frecuencia predominante.

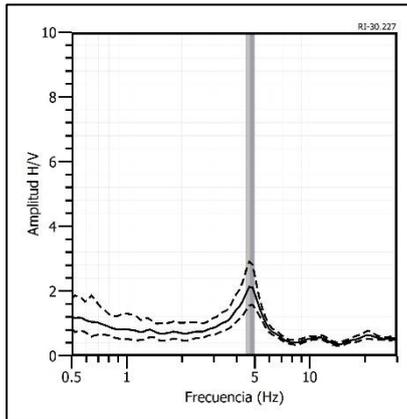
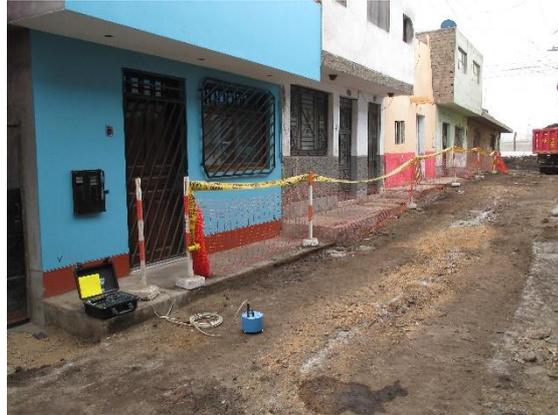
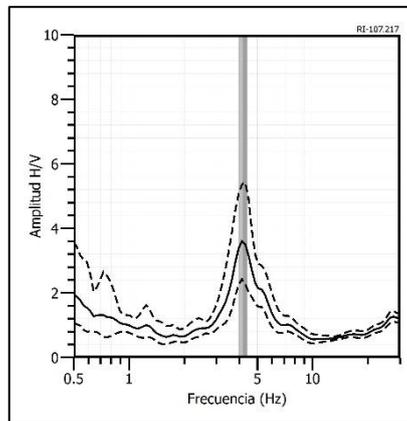
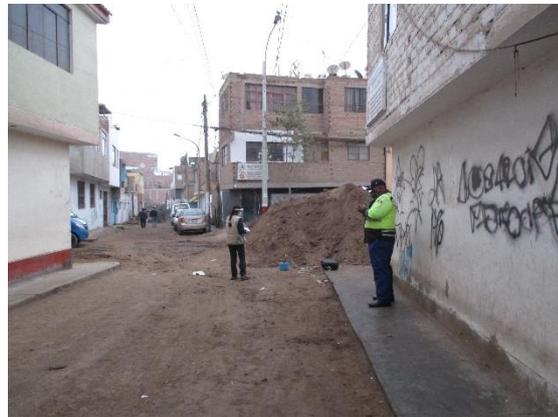
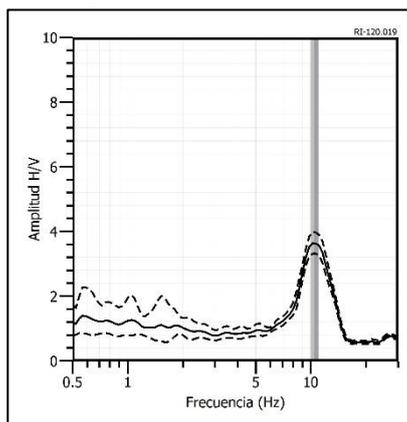
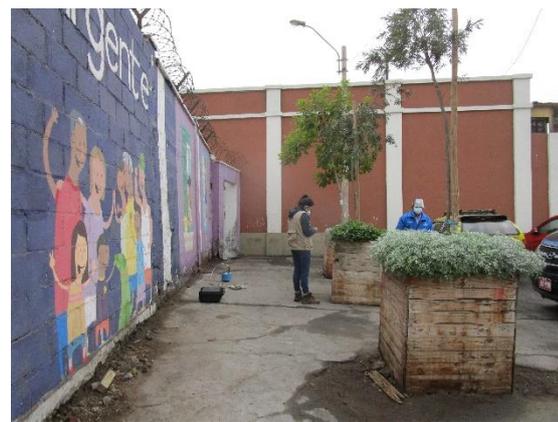
Figura 21b. Ejemplos de razones espectrales (H/V) para los puntos RI-30, RI-107 y RI-120, ubicados en el AA.HH. 1° de Mayo y en Conde de la Vega Alta. Las líneas continuas representan la razón espectral y las discontinuas su desviación estándar. Las barras grises, definen la frecuencia predominante.

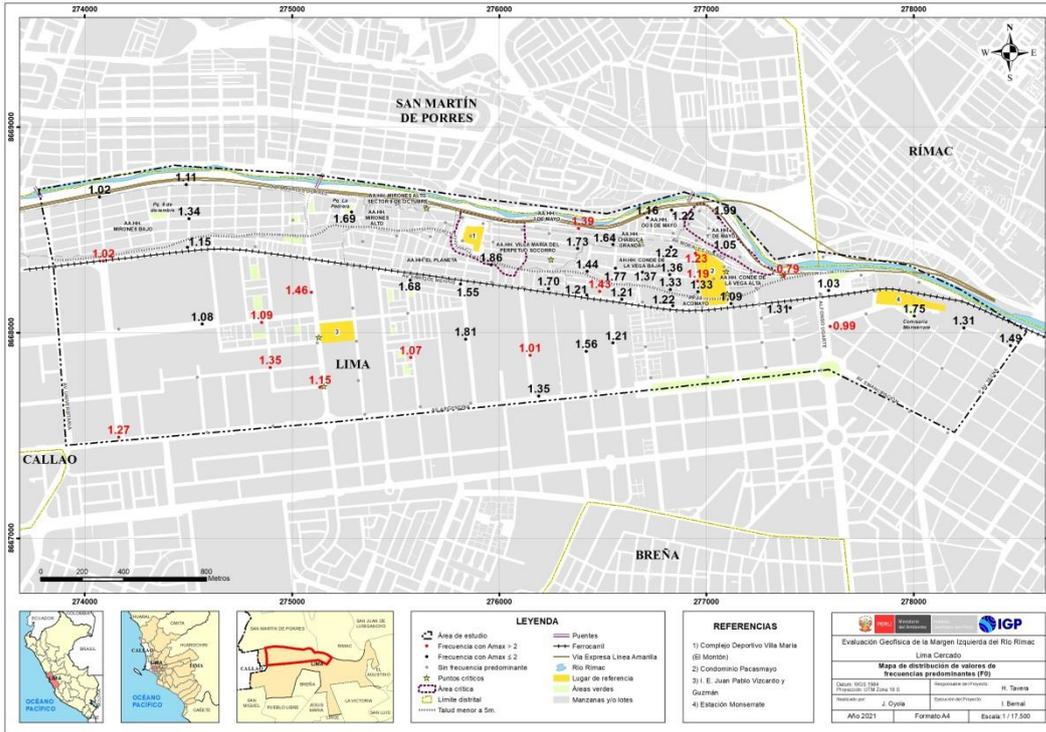
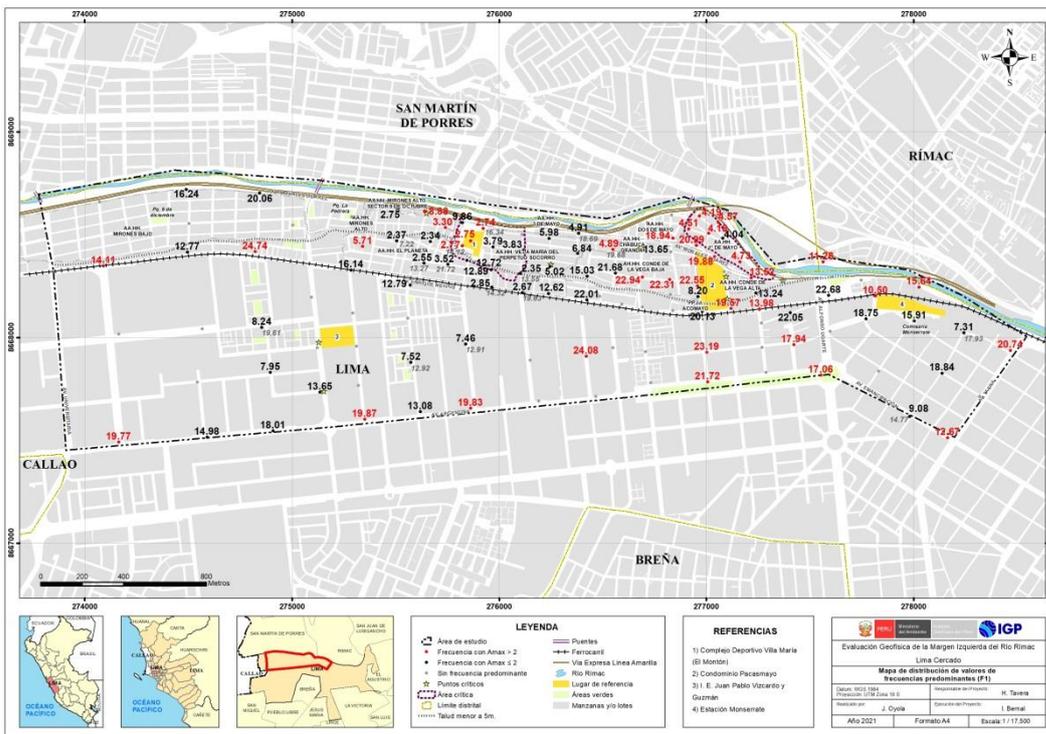
- **Frecuencias predominantes F1** ($F \geq 2.0$ Hz): Las razones espectrales presentan un solo pico de frecuencias que varían entre 2.0 a 20 Hz (0.1-0.5 segundo). Estos valores se presentan de manera aleatoria en gran parte del área de estudio y sus mayores amplificaciones (4.5 a 10 veces) son visibles en el AA.HH. 1° de Mayo y Villa María del Perpetuo Socorro.

Figura 22. Distribución espacial de las frecuencias F_0 ($F < 2.0$ Hz) y F_1 ($F \geq 2.0$ Hz). Los valores en rojo, corresponden a puntos con amplificaciones mayores a 2 veces.

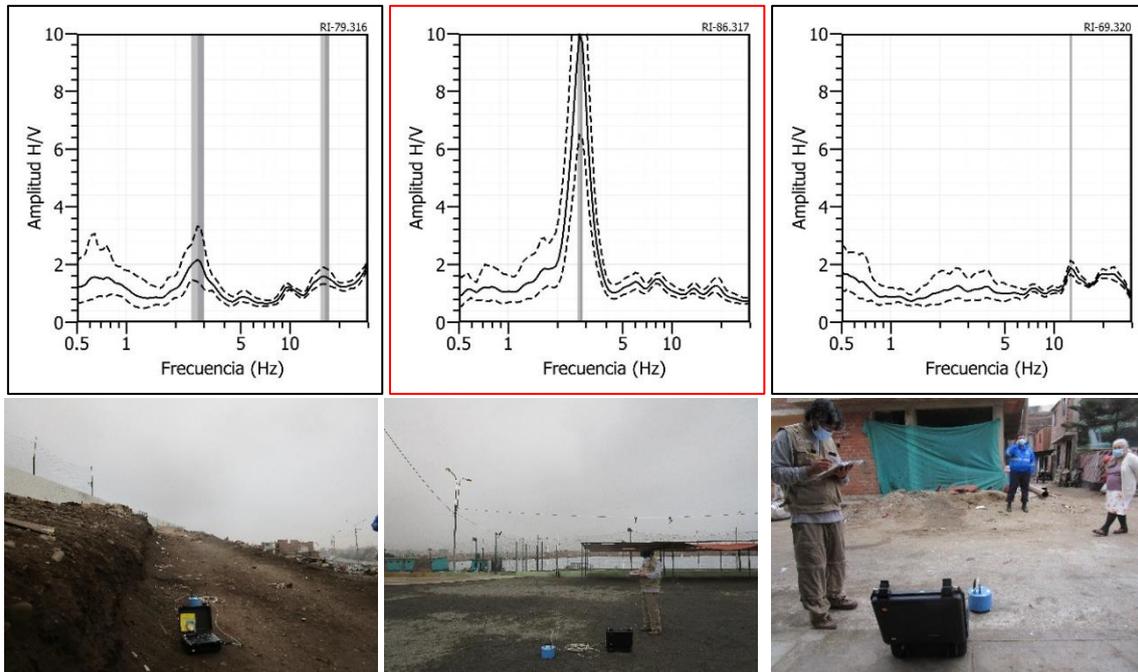
En el caso del Complejo Deportivo Villa María (ex botadero “El Montón”), las razones espectrales presentan dos o más picos de frecuencias con amplificaciones de hasta 10 veces, indicando que los suelos tienen un comportamiento dinámico por demás irregular y complejo.

Figura 23. a) Razones espectrales obtenidas para puntos RI-79, RI-86 y RI-69, ubicados de norte a sur en el sector del Complejo Deportivo Villa María (ex botadero "El Montón").

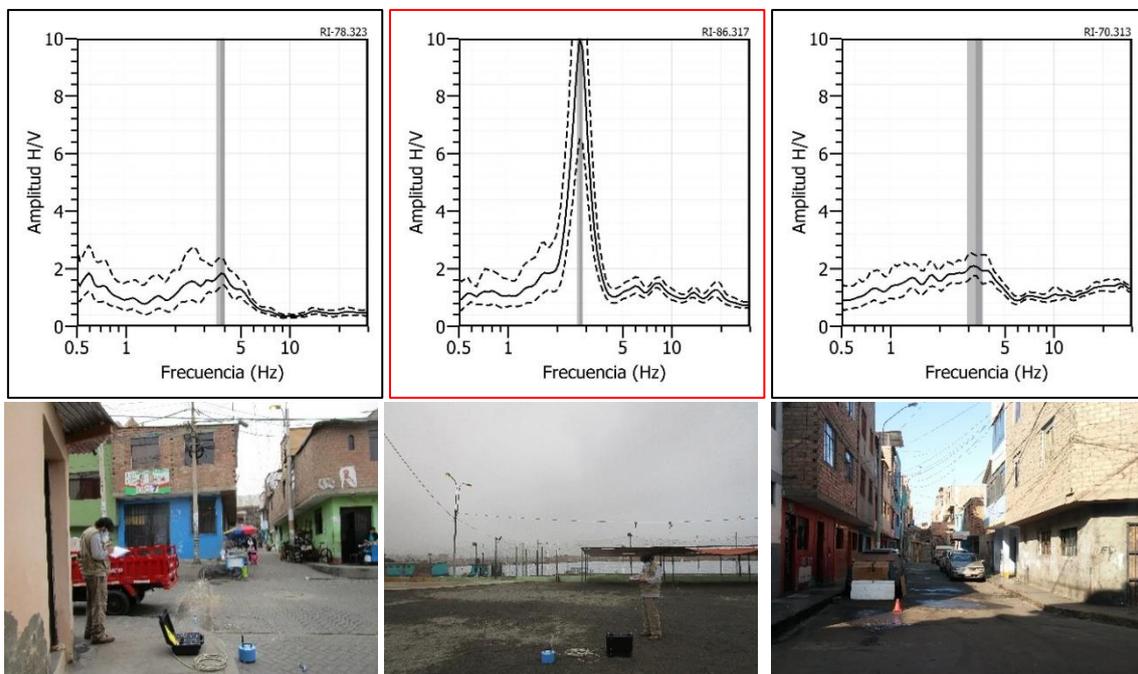
- El punto RI-78, ubicado en el cruce de los Jr. Reque con el Jr. Otuzco, presenta un pico de frecuencia a 3.8 Hz con amplificaciones de hasta 1.8 veces.

Figura 23. b) Razones espectrales obtenidas para puntos RI-78, RI-86 y RI-70, ubicados de este a oeste, paralelo al río Rimac, en el sector del complejo deportivo Villa María (ex botadero "El Montón").

- En el punto RI-86 ubicado sobre la parte más alta del Complejo Deportivo Villa María (ex botadero “El Montón”), se observa un pico de frecuencia a 2.7 Hz con amplificaciones de hasta 10 veces.
- En el punto RI-70 ubicado en el cruce de la calle El Monzón con el Jr. Crespo y Castillo, sobresale un pico de frecuencia a 3.3 Hz con amplificaciones de 2 veces.

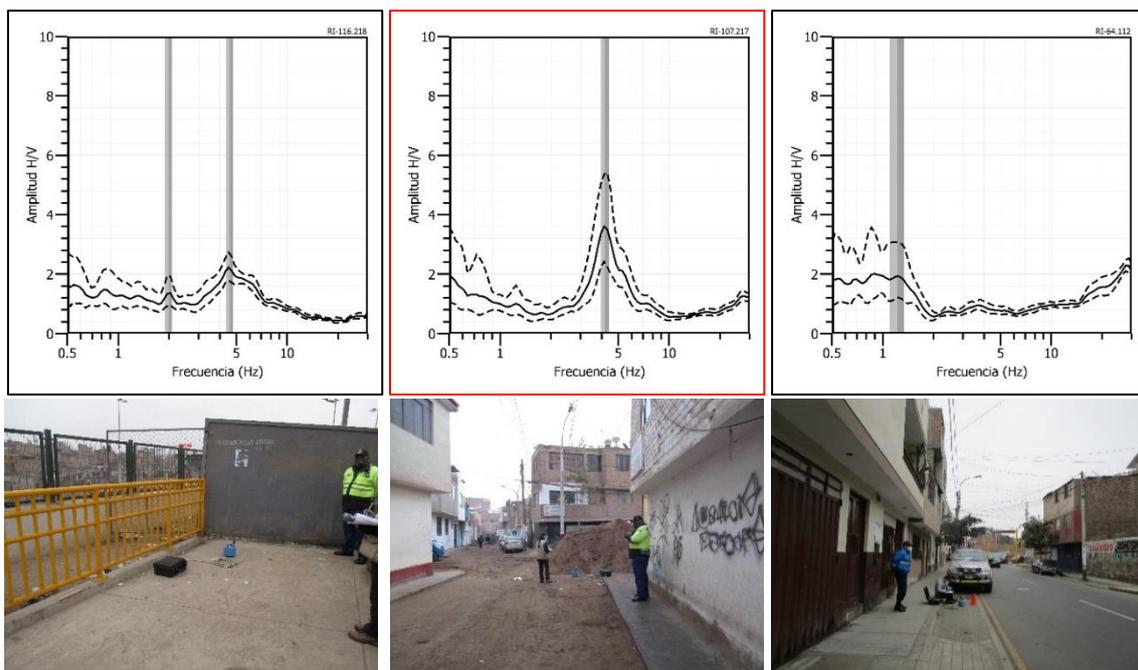
Figura 23. c) Razones espectrales obtenidas para puntos RI-116, RI-107 y RI-64, ubicados de norte a sur en el AA.HH. 1° de Mayo.

- Para el punto RI-116 ubicado a 1 metro de la Línea Amarilla, sobresale dos picos de frecuencia a 1.9 y 4.5 Hz con amplificaciones de 1.3 y 2.1 veces respectivamente.
- En el punto RI-107 ubicado en la calle 1 de Mayo, sobresale un pico de frecuencias de 4.2 Hz con amplificaciones de 3.6 veces.

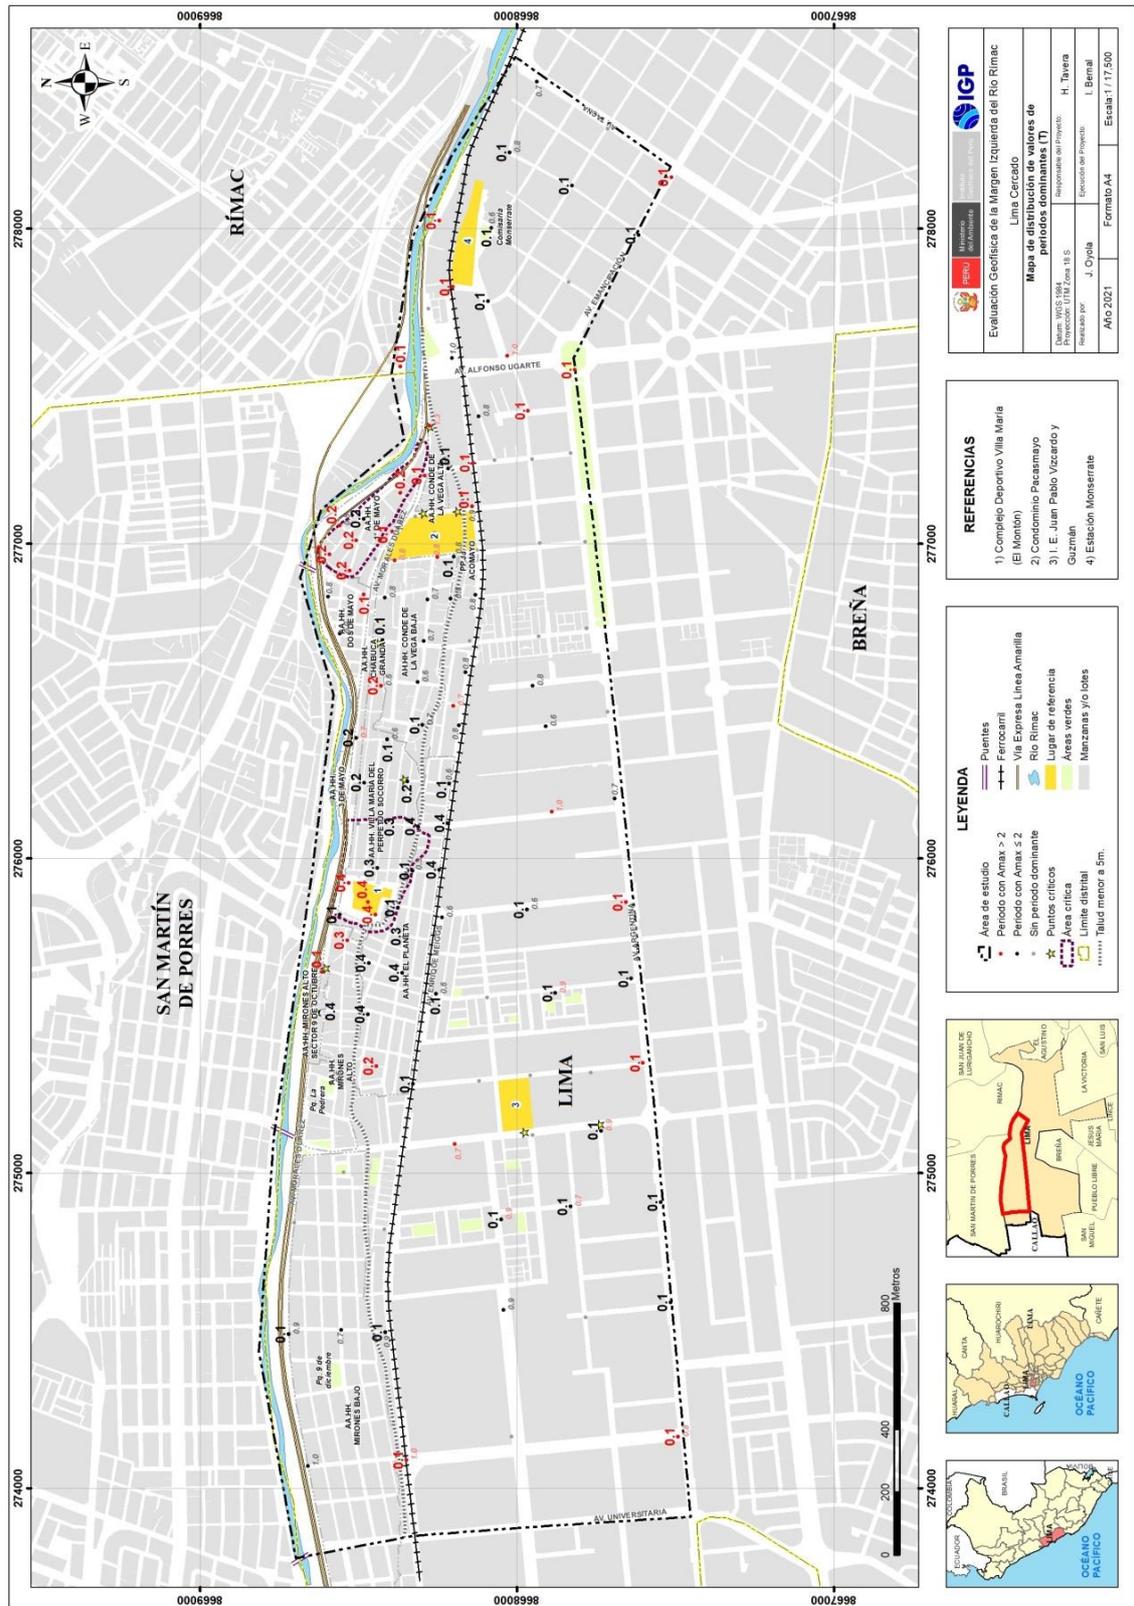
Figura 24. Distribución espacial de períodos dominantes del suelo en la MIRR. Los valores en rojo, corresponden a puntos con amplificaciones mayores a 2 veces.

Los resultados muestran que los suelos en la MIRR responden a periodos de 0.3 y 0.4 segundos hacia el Complejo Deportivo Villa María (ex botadero “El Montón”), entre la Av. Morales Duarez y la vía férrea. Los suelos que responden a periodos de 0.1 y 0.2 segundos, se encuentran en el AA.HH. 1° de Mayo, entre la Av. Del Trabajo y Av. Morales Duarez; mientras que, los periodos de 0.1 – 0.8 segundos con bajas amplificaciones están presentes en los AA.HH. El Planeta, Villa María del Perpetuo Socorro, P.J. Acomayo y en los alrededores de la I.E. Juan Pablo Vizcardo y Guzmán. Según estos valores, los suelos son moderadamente consolidados.

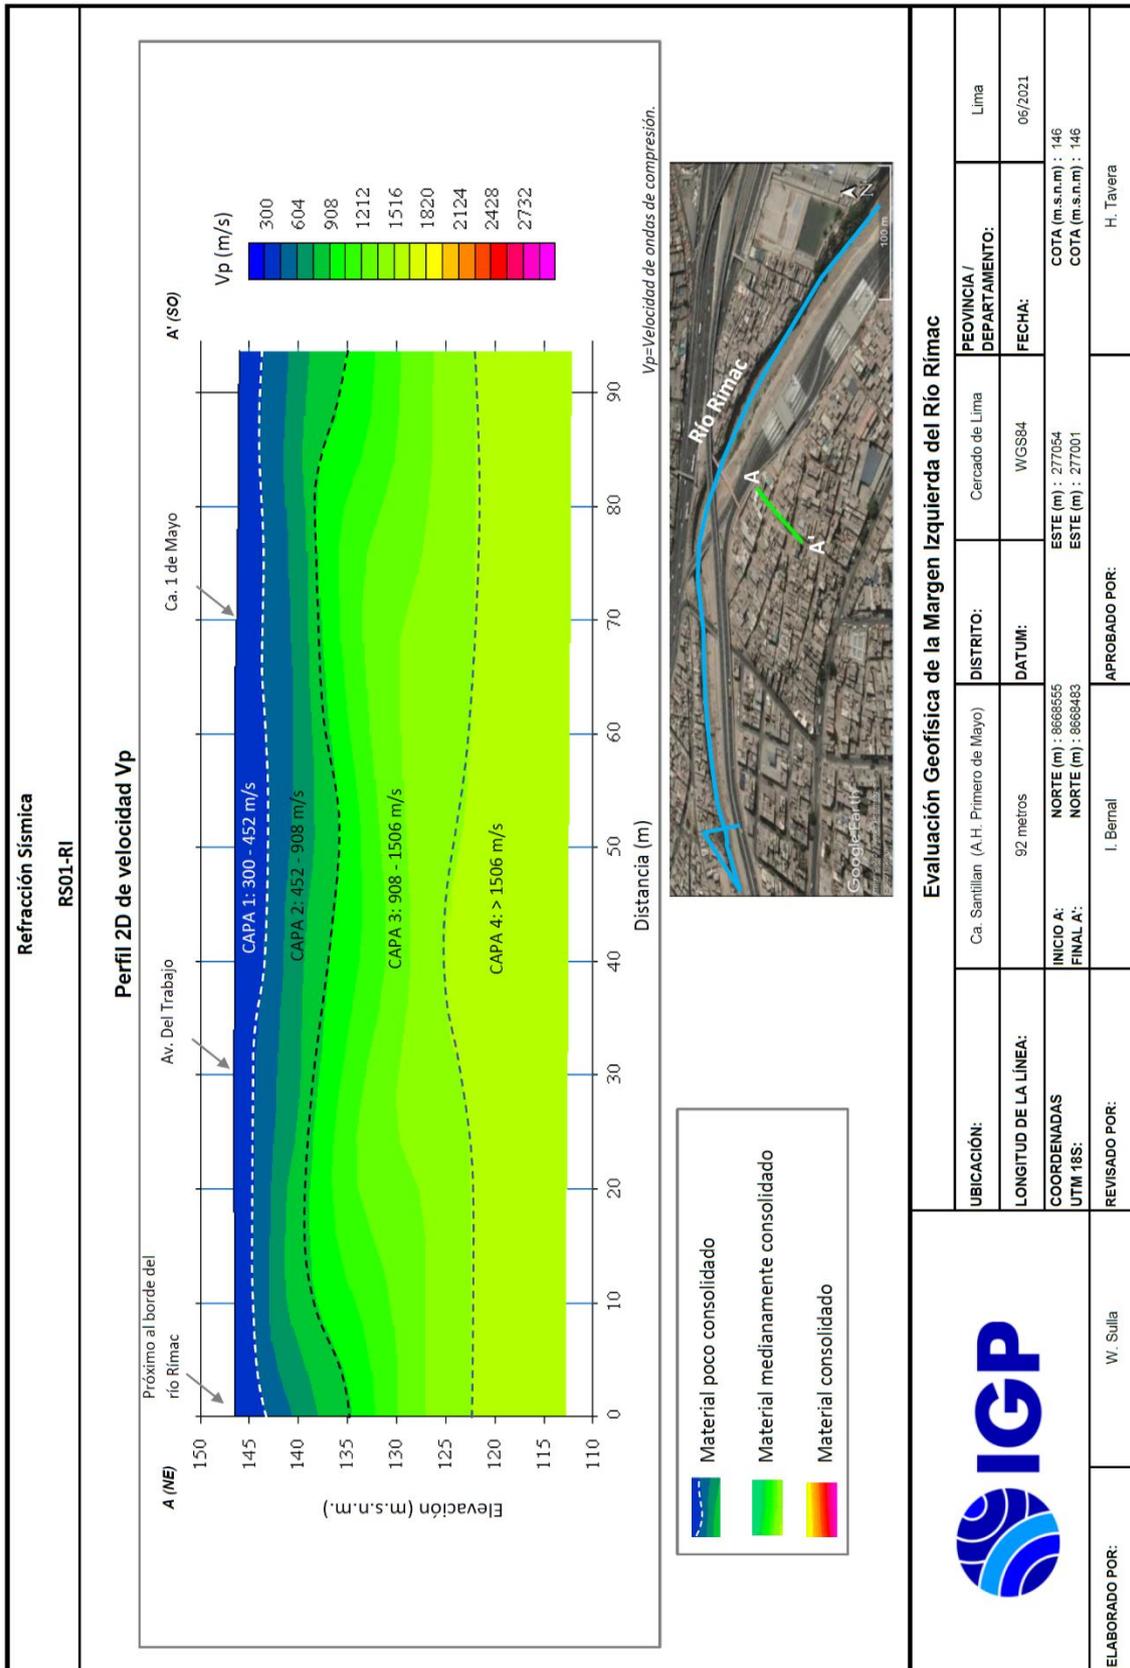
Figura 29. Resultados obtenidos con el método de Refracción Sísmica para la línea RS01-RI.

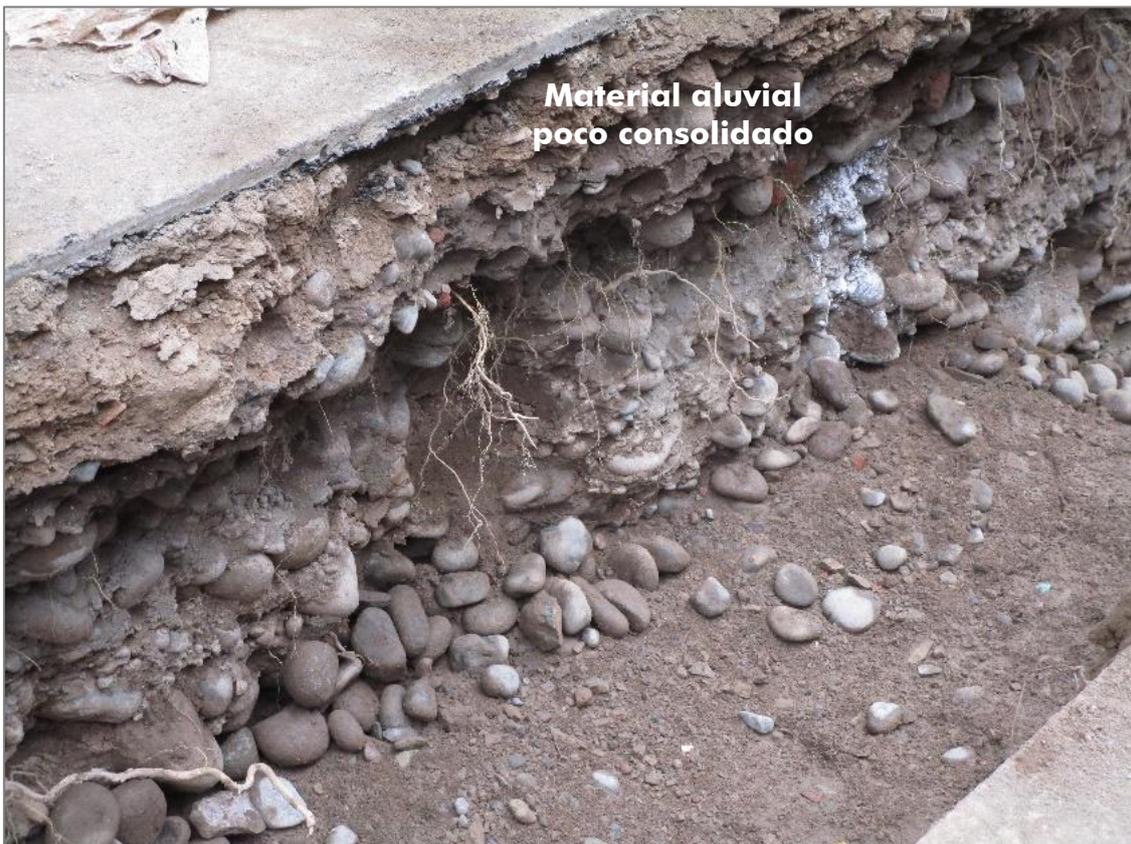
En el resto del área de estudio de la MIRR, se identifica la presencia de una capa delgada de suelo a nivel superficial con espesores entre 1 a 4 metros correspondiente al material aluvial poco consolidado, tal como se observa en el AA.HH. Dos de Mayo (Figura 30). Asimismo, se observa que conforme incrementa la profundidad, aumenta la rigidez del suelo, correspondiendo a la presencia de material aluvial de mediana a altamente consolidado.

Figura 30. Imagen del material aluvial que caracteriza el suelo superficial en el AA.HH. Dos de Mayo.

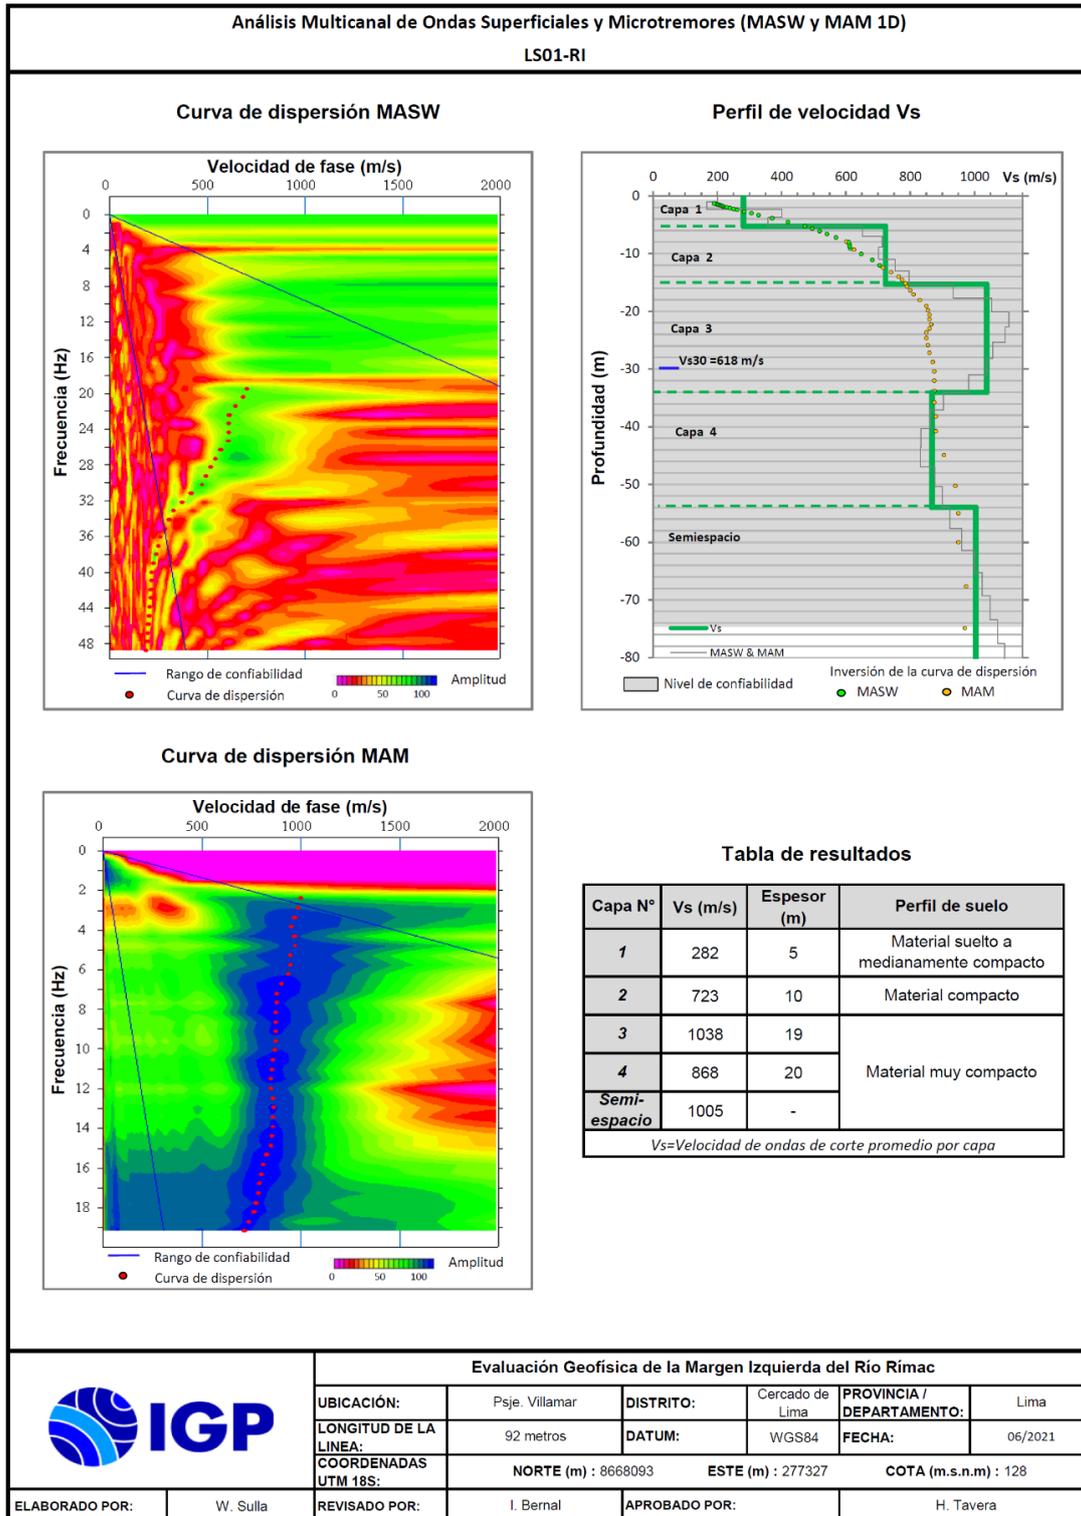
Línea sísmica LS01-RI: Realizada en el pasaje Villamar, siendo la profundidad de resolución promedio de 74 metros. En este perfil se identifica la presencia de cuatro (4) capas sísmicas: La primera de 5 metros de espesor y velocidades V_s de 282 m/s, estando compuesta por material aluvial suelto a medianamente compacto; la segunda capa con V_s de 723 m/s y espesor de 10 metros compuesta por material aluvial compacto. La tercera capa presenta espesores de 19 metros y velocidades V_s de 1038 m/s; la cuarta capa de 20 metros de espesor y velocidades V_s de 868 m/s y al semiespacio $V_s > 1005$ m/s; todas compuestas por material aluvial muy compacto.

Figura 35. Resultados obtenidos con la técnica MASW y MAM para la línea sísmica LS01-RI.

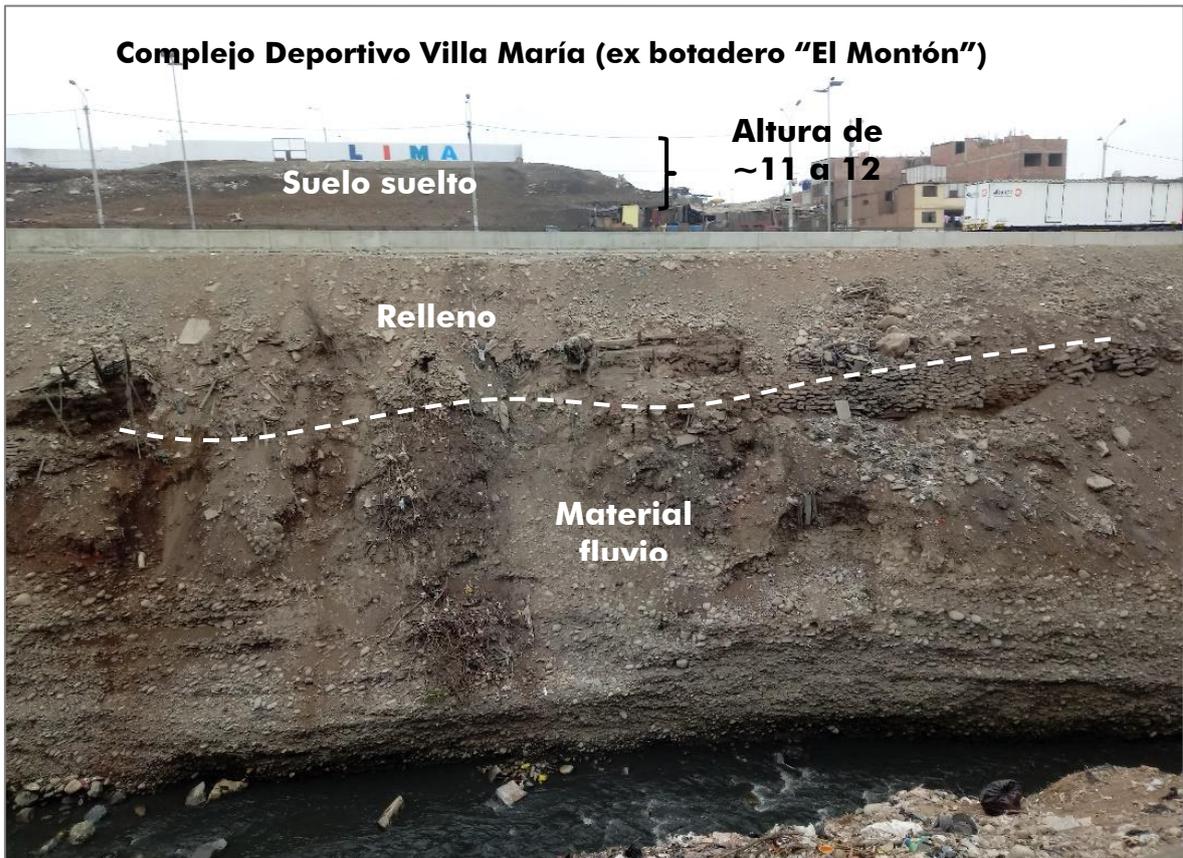
medianamente compactos presentan los mayores espesores: AA.HH. 1° de Mayo y en el Complejo Deportivo Villa María (ex botadero “El Montón”). Estos suelos forman capas de 20 y 31 metros de espesor cubiertas por otra con material de relleno de 2-4 y 11 metros de espesor, respectivamente. Parte de esta capa está compuesta por material antrópico y/o relleno sanitario sobre el cual se encuentra el área urbana (Figura 36).

Figura 36. Imagen de suelo suelto identificado en el Complejo Deportivo Villa María (ex botadero “El Montón”).
