EVALUACIÓN GEOFÍSICA DE LA MARGEN IZQUIERDA DEL RÍO RÍMAC (Lima Cercado)

Informe Técnico N°038-2021/IGP CIENCIAS DE LA TIERRA SÓLIDA

Lima – Perú
Noviembre, 2021

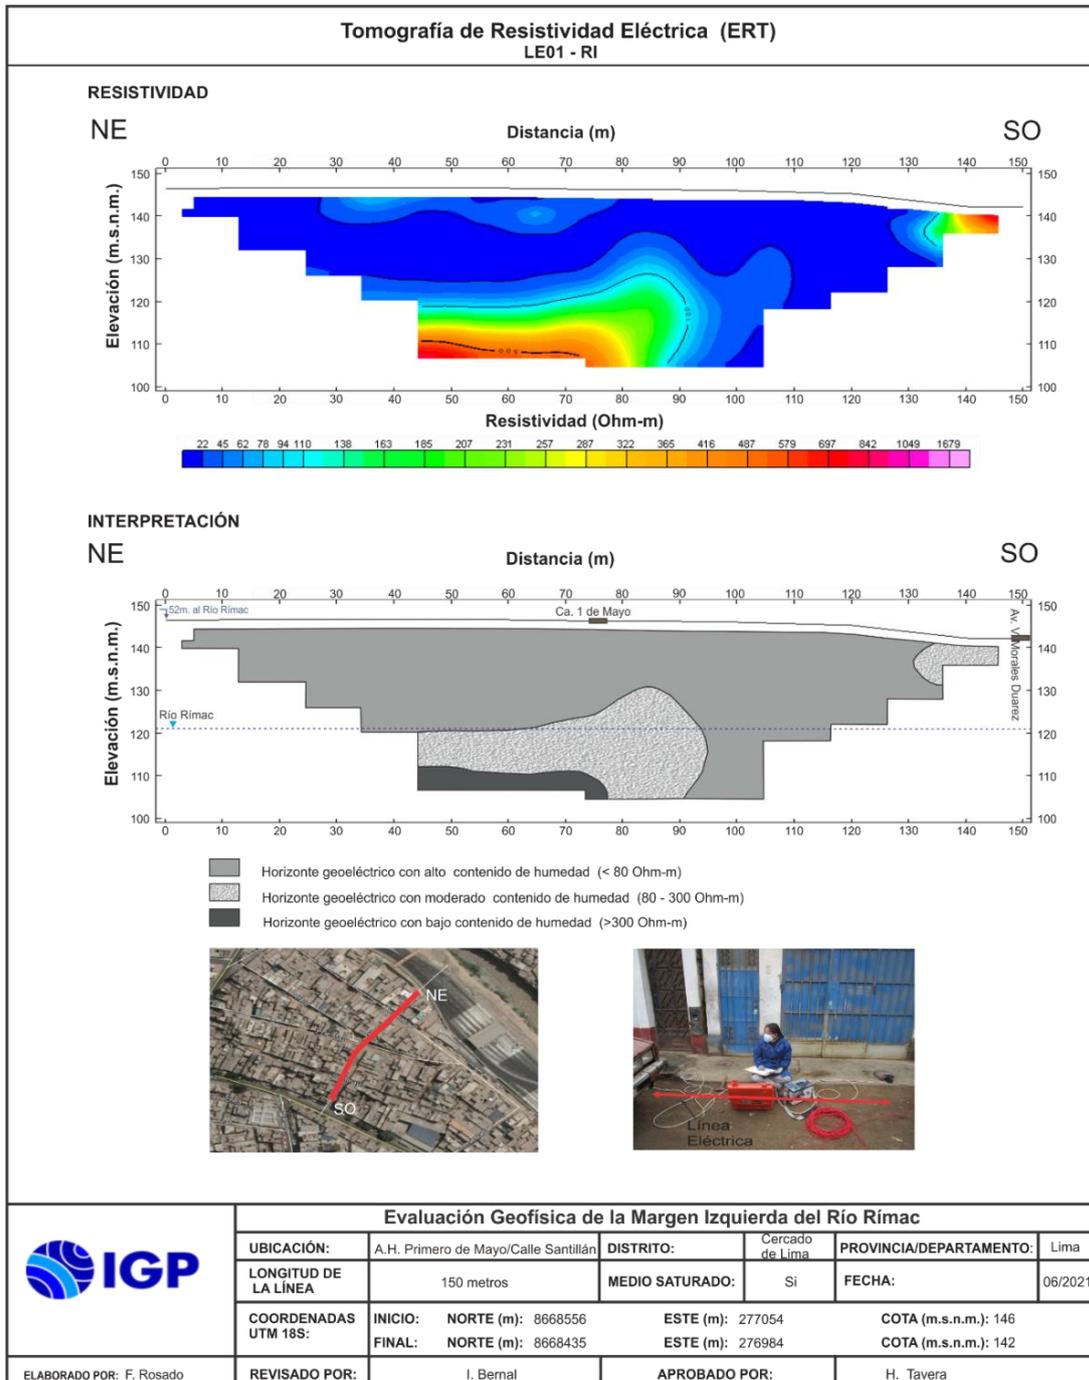
Figura 38. Resultado de tomografía eléctrica para la línea LE01-RI, realizado en la calle Santillán (AA.HH. 1° de Mayo).

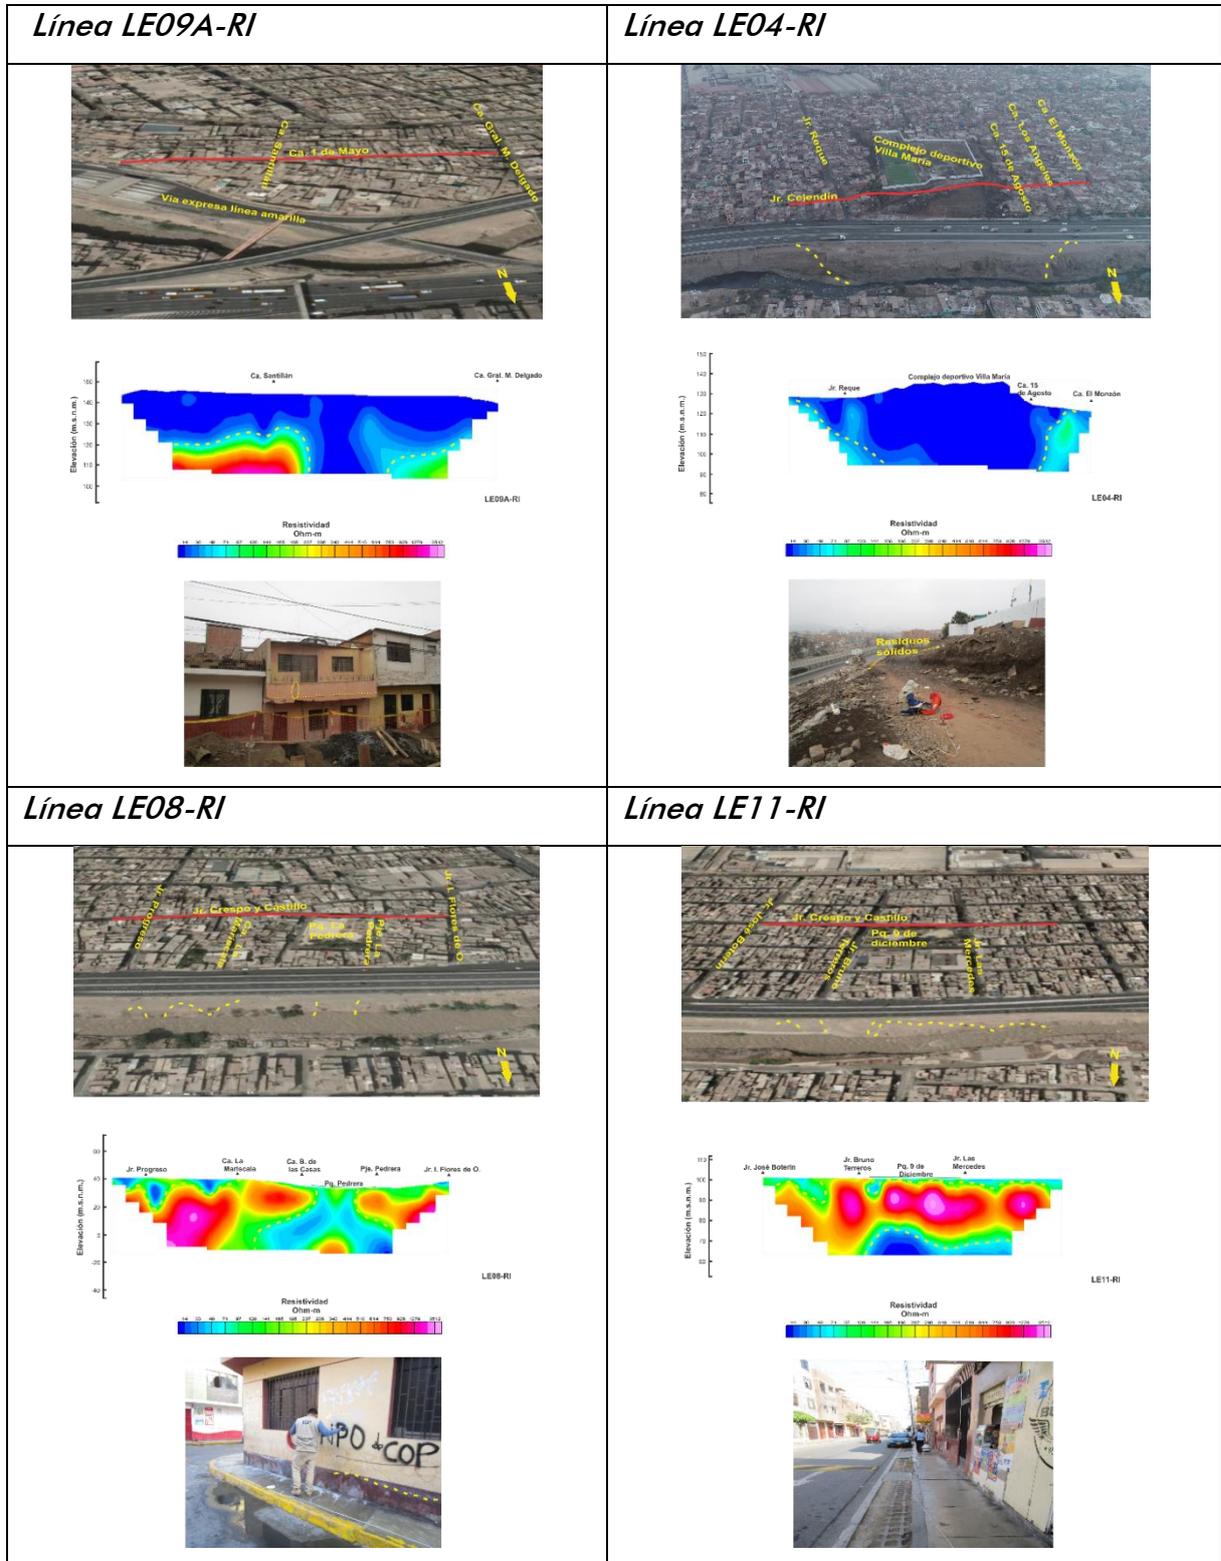
- Hacia el extremo noreste de la MIRR (AA.HH. 1° de Mayo), predominan suelos con alto contenido de humedad con espesores de 25 a 40 metros. Por debajo de los 25 metros, en dirección Este de la calle Santillán, el subsuelo presenta moderado contenido de humedad. (Figura 39, Línea LE09A-RI).

principalmente en los lugares próximos a la margen del río Rímac, (Figura 39, Líneas LE08-RI, LE11-RI).

Figura 39. Ubicación y orientación de las líneas de tomografía eléctrica, realizadas en el extremo NE (LE09A-RI), Central (LE04-RI) y NO (LE08-RI, LE11-RI) de la MIRR. Las interlíneas delimitan las zonas con mayor contenido de humedad en cada sección y su proyección.

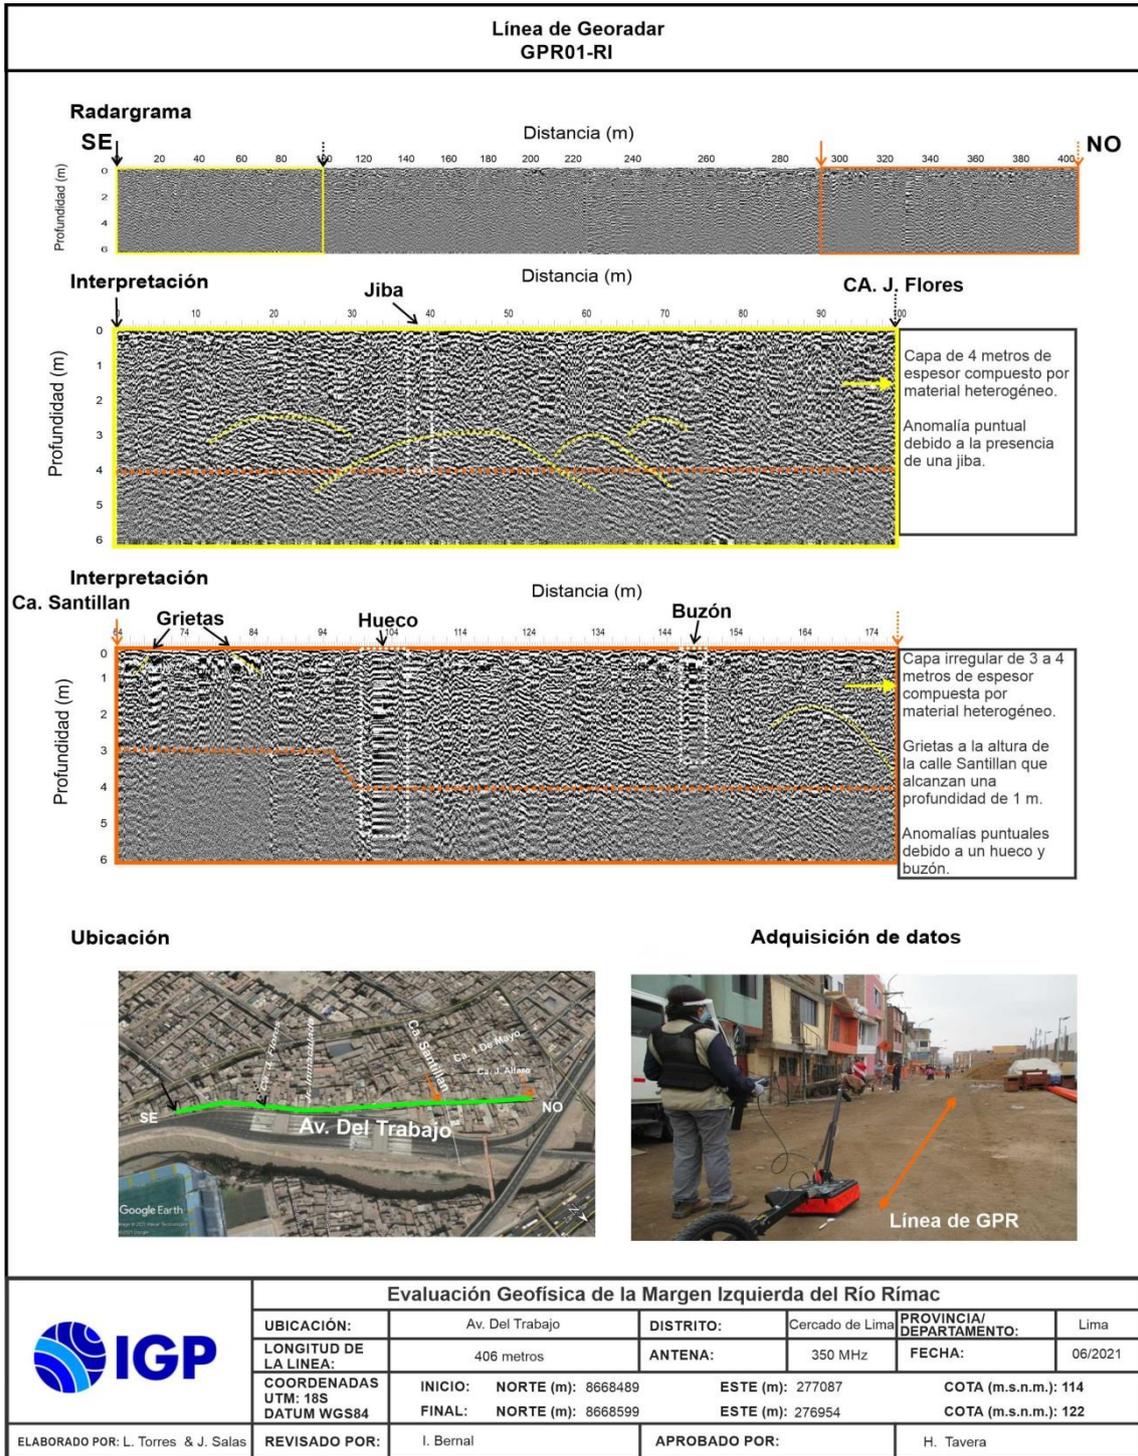
Figura 44. Resultados obtenidos con la técnica de Georadar para la línea GPR01-RI, realizada en el AA.HH. 1° Mayo.

Línea GPR01-R1: Realizada en la Av. Del Trabajo con una longitud de 406 metros y orientada en dirección SE a NO, paralela a la MIRR. En esta línea se identifica la existencia de una capa de 3 a 4 metros de espesor conformado por materiales heterogéneos sueltos. Asimismo, se observa la presencia de grietas a la altura de la calle Santillán hasta la profundidad de 1 metro. También, existen anomalías puntuales asociadas a la presencia de huecos en la superficie, suelo húmedo, montículos de tierra, buzones y tuberías a lo largo de toda la línea.

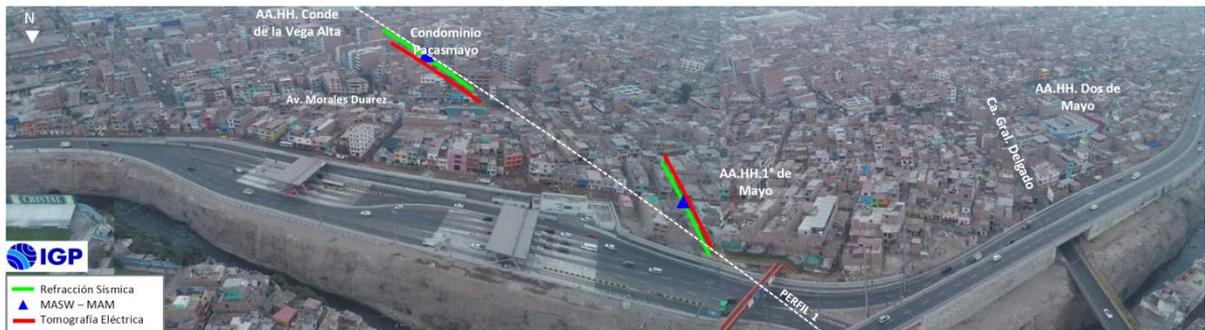
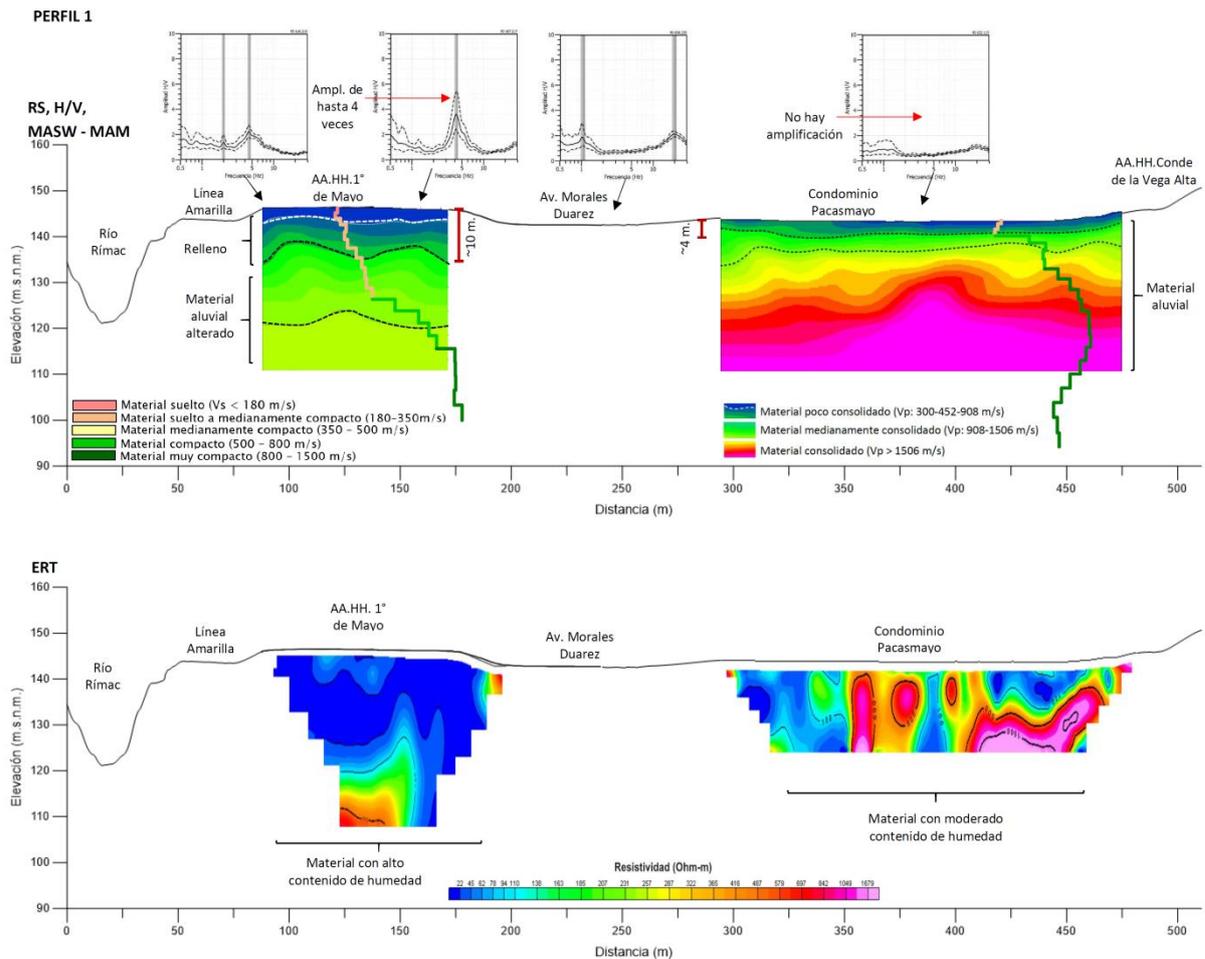
En este perfil, se evidencia que en el AA.HH. 1° de Mayo, los suelos blandos están compuestos por materiales heterogéneos (relleno) con la presencia de áreas con asentamientos, agrietamiento y/o proceso de deformación del suelo. A mayor profundidad los suelos son más compactos ($V_s > 600$ m/s) y están compuestos por material gravoso.

-En las líneas, ubicadas en el AA.HH. 1° de Mayo, la primera y segunda capa están constituidas por materiales heterogéneos sueltos (rellenos) a materiales aluviales medianamente compactos ($V_s =$

180-365 m/s; $V_p = 300 - 908$ m/s) con espesores de 11 y 14 metros. Asimismo, en el AA.HH. Dos de Mayo, la primera capa de 4 metros de espesor está constituida por materiales heterogéneos sueltos ($V_s = 365$ m/s; $V_p = 300 - 908$ m/s) y la segunda capa, por material compacto. Respecto al contenido de humedad, este es alto en el AA.HH. 1° de Mayo y moderado en Dos de Mayo.

Figura 45. Vista del Perfil-01 y correlación de los resultados obtenidos con los métodos de H/V, ERT, RS y MASW-MAM para el extremo Este de la MIRR

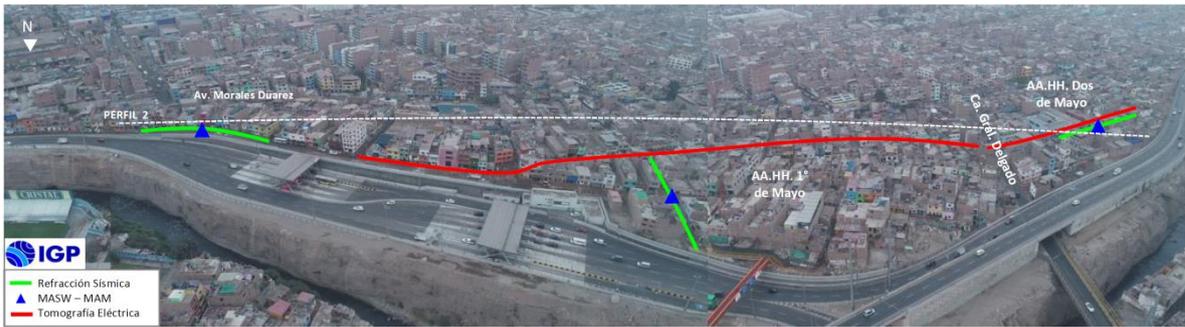
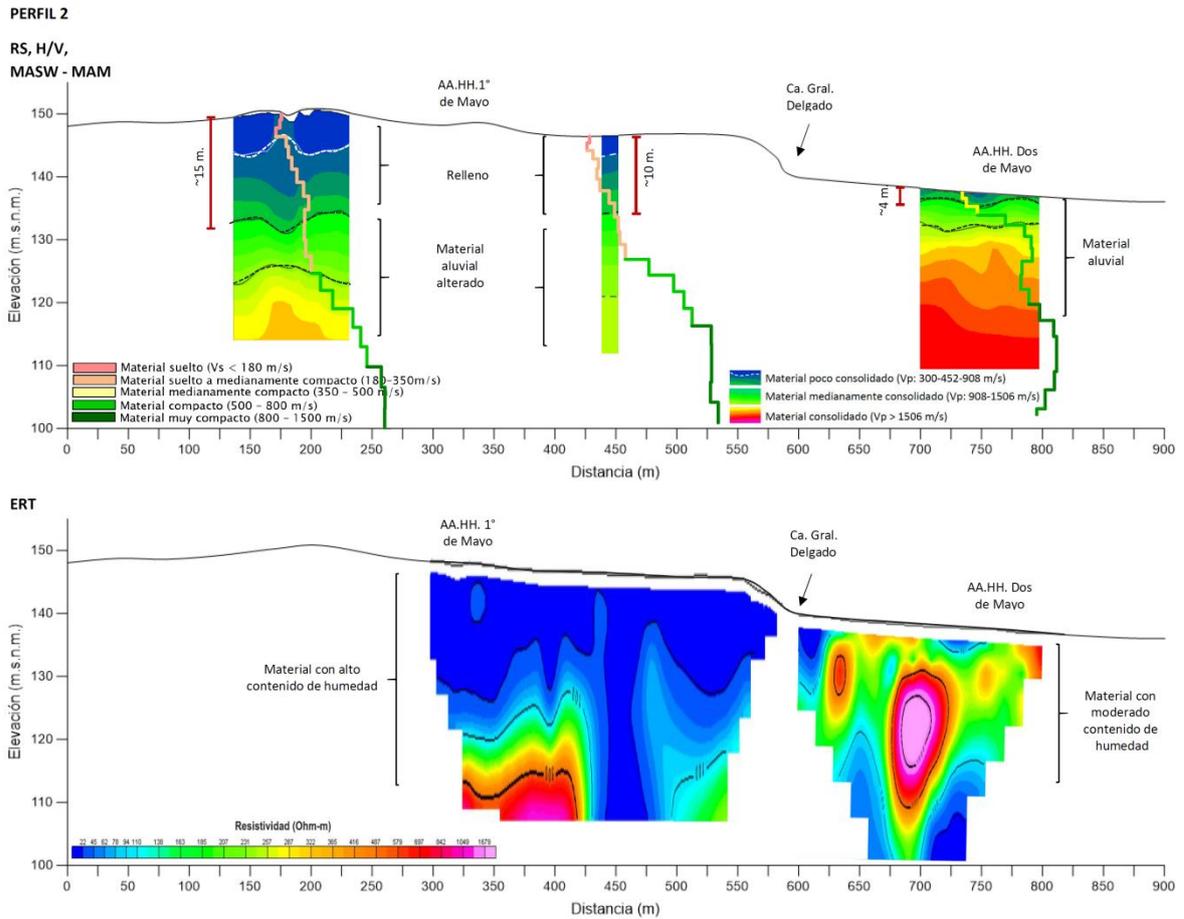
Figura 46. Vista del Perfil-02 y correlación de los resultados obtenidos con los métodos de H/V, ERT, RS y MASW-MAM para el extremo Este de la MIRR.

En este perfil, se evidencia que los suelos más compactos están presentes en el AA.HH. Dos de Mayo, mientras que, los suelos blandos predominan en el AA.HH. 1° De Mayo.

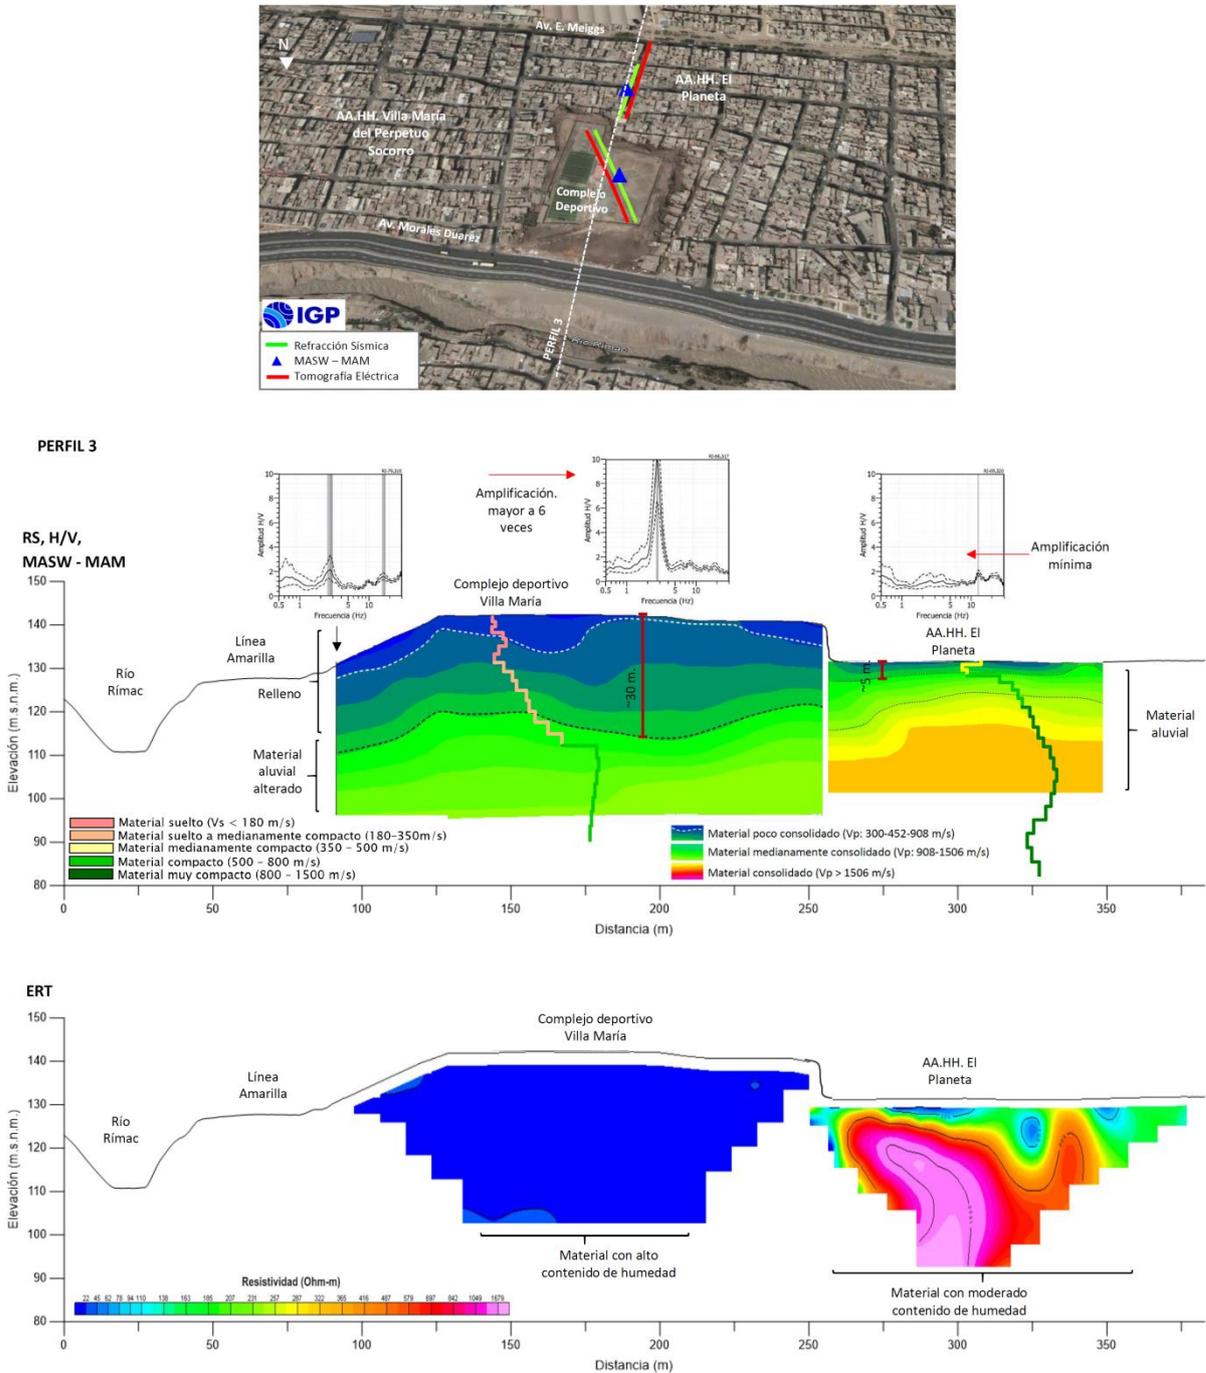
Figura 47. Vista del Perfil-03 y la correlación de los resultados obtenidos con los métodos de H/V, ERT, RS y MASW-MAM para el Sector Central de la MIRR del distrito de Lima Cercado.

-A una distancia de 150 metros de la margen del río, en el Complejo Deportivo Villa María, las tres primeras capas, con un espesor de 30 metros están constituidas por materiales heterogéneos sueltos (rellenos) a materiales aluviales medianamente compactos ($V_s < 500$ m/s; $V_p = 300 - 908$ m/s). Asimismo, a una distancia de 300 metros de la margen del río, en el AA.HH. El Planeta, estos mismos materiales se presentan en una capa de 5 metros de espesor (Figura 41). Todos estos depósitos de relleno, muestran bajos valores de resistividad, asociado al alto contenido de fluidos asociados a la filtración de soluciones que provienen del relleno, alterando el material aluvial. Contrariamente, en el AA.HH. El Planeta, los suelos presentan moderado contenido de humedad.

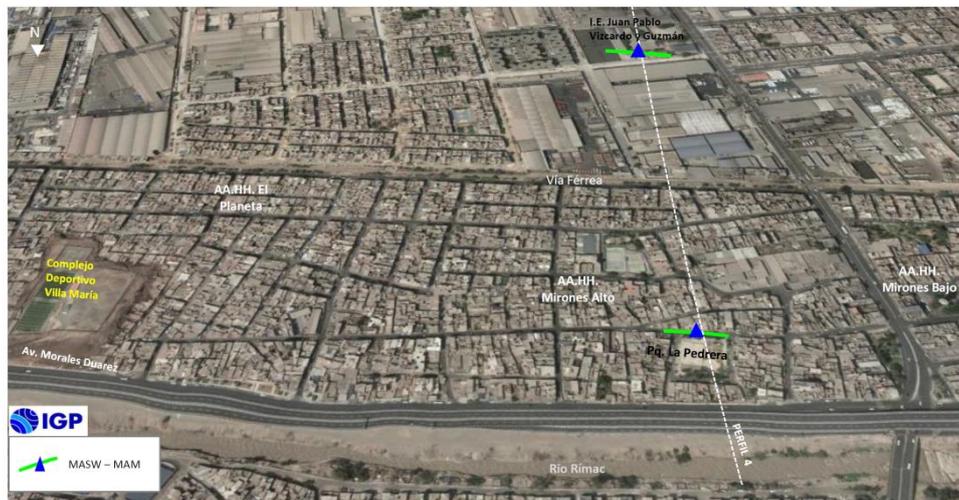
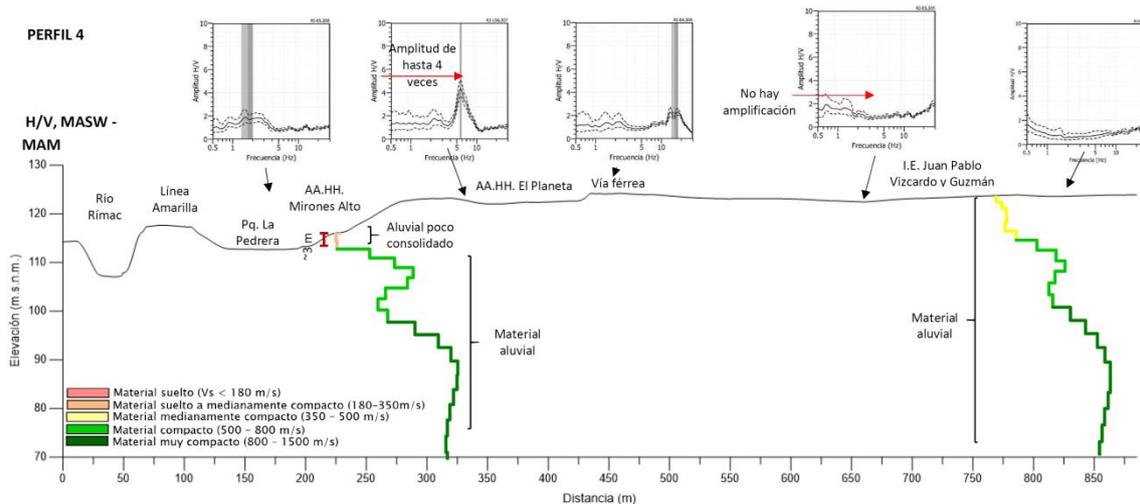
Según el Perfil 04, entre los AA.HH. El Planeta, Mirones Alto y zona industrial (Figura 48), se han identificado en el subsuelo la presencia de capas constituidas por material aluvial medianamente compacto a compacto y con moderado contenido de humedad. En las proximidades de la margen del río, existe una capa de 3 metros de espesor compuesta por material poco consolidado y con mayor humedad por el parque La Pedrera. Al ser una zona de poca altura (depresión), es fuertemente afectado por problemas de inundación pluvial generando mayor concentración de humedad. En estas zonas, los niveles de amplificación son mínimos puesto que predominan materiales con buena consistencia, pero puntualmente a espaldas del Jr.

Progreso (AA.HH. El Planeta), los niveles de amplificación del suelo se incrementan hasta 4 veces.

Figura 48. Vista del Perfil-04 y correlación de los resultados obtenidos con los métodos de H/V y MASW-MAM para el extremo Oeste de la MIRR.

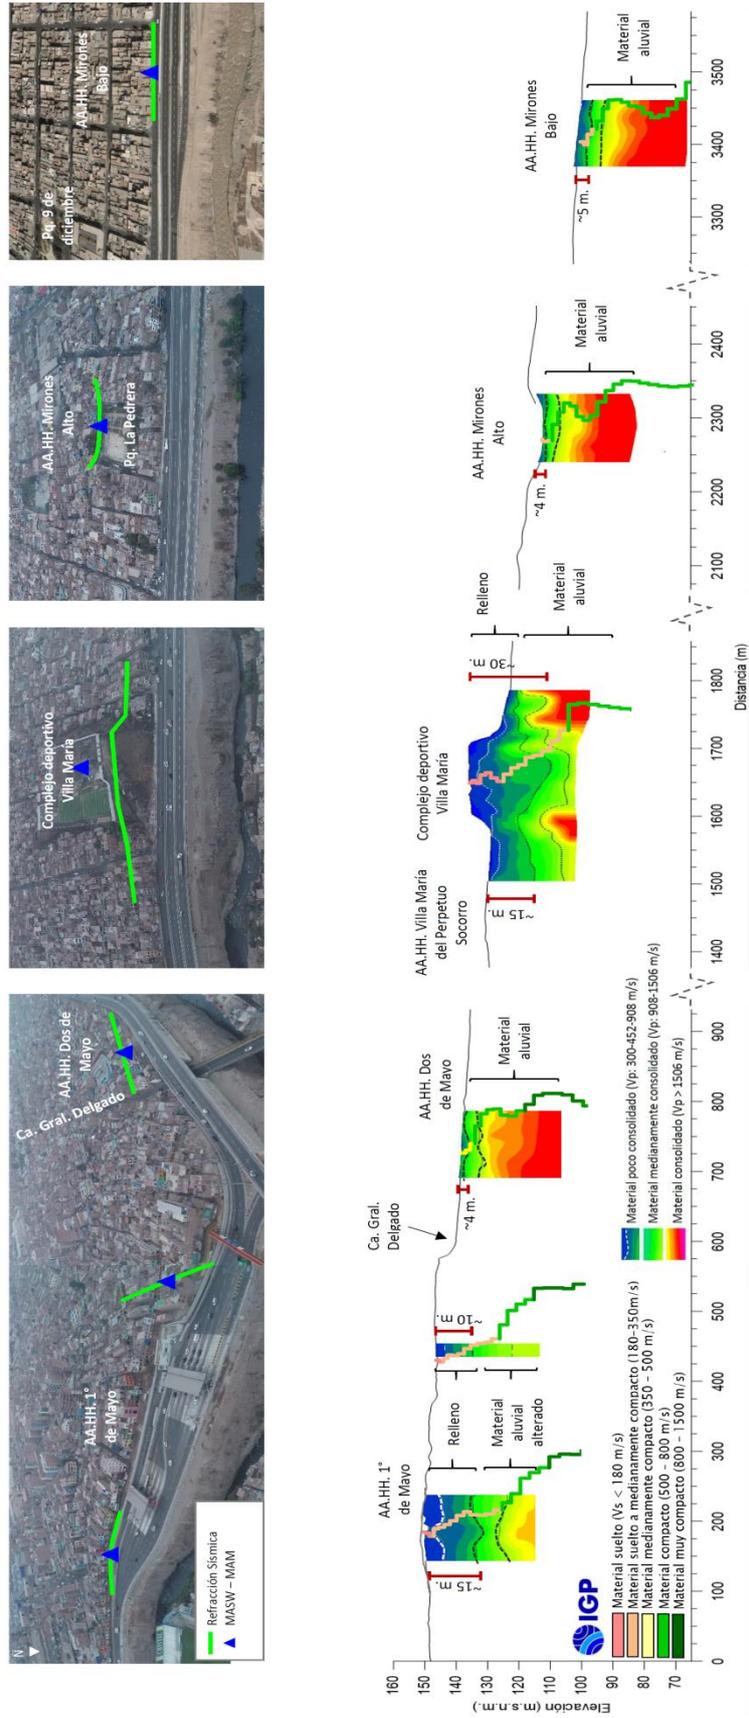
-En el AA.HH. 1° De Mayo: Presentan espesores entre 10 y 15 metros.

-En el AA.HH. Dos de Mayo: Presentan ~5 metros de espesor.

Figura 49. Distribución de espesores y velocidades en capas de suelos a lo largo de la MIRR. Se evidencia la variación del espesor de capas compuestas por material heterogéneo suelto a medianamente compacto.

- En el AA.HH. Villa María: Presentan espesores entre 12 y 15 metros.
- En el Complejo Deportivo Villa María (El Montón): Los espesores varían entre 15 y 30 metros.
- En el AA.HH. Mirones Alto: Presentan ~3 metros de espesor.
- En el AA.HH. Mirones Bajo: Presentan ~5 metros de espesor.

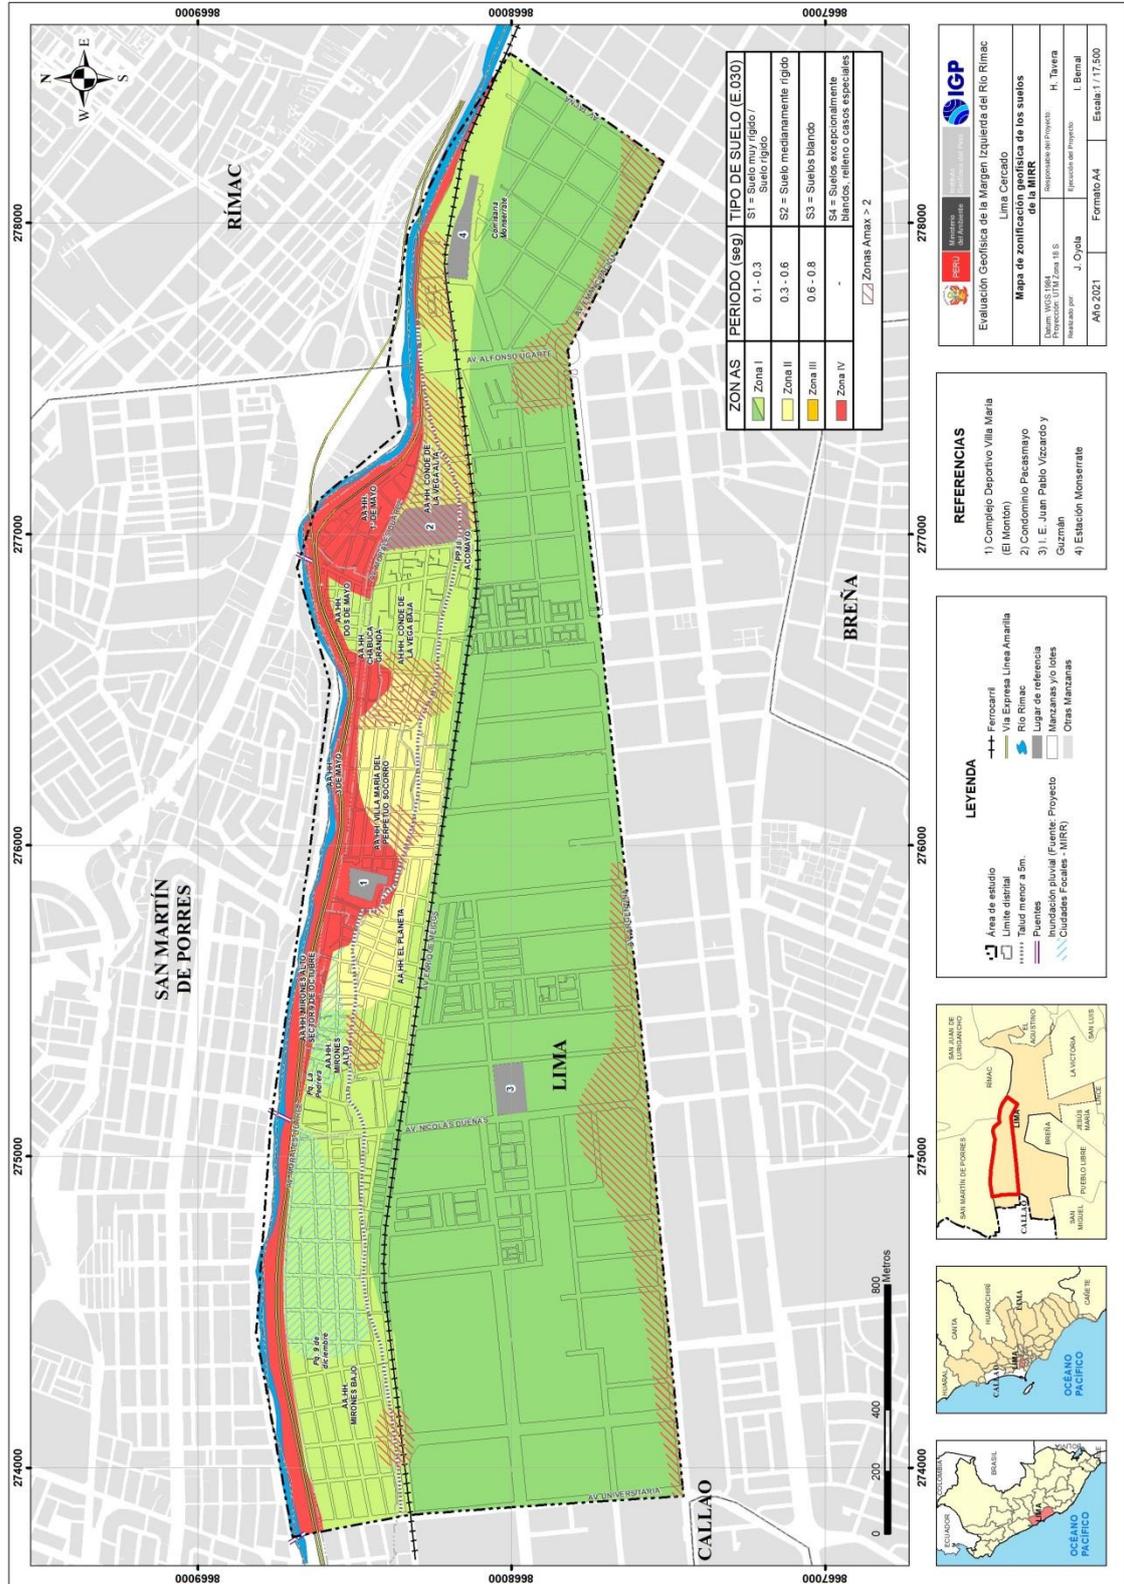
El sector de color verde claro (Figura 52), ubicado al extremo norte de la Av. E. Meiggs, corresponde a una zona dinámicamente activa sobresaliendo sectores con mayores amplificaciones, cambios de materiales y zonas de inundación.

Esta zona comprende el 90% del área de estudio y está presente en los AA.HH. Dos de Mayo, Conde de la Vega Baja, Conde de la Vega Alta, Mirones Alto, Mirones bajo, sectores de El Planeta y todo el sector que corresponde desde la línea férrea hacia la Av. Argentina.

Figura 52. Mapa de Zonificación Geofísica de la Margen Izquierda del Río Rimac

En la Figura 52, las zonas sombreadas con líneas inclinadas en rojo delimitan áreas donde los suelos presentan amplificaciones relativas mayores a 2 veces. Ante la ocurrencia de un sismo de gran magnitud, aquí los suelos desarrollarían mayores sacudimientos: AA.HH. Conde de la Vega Alta, en las inmediaciones de la Av. Alfredo Ugarte, entre Mirones Alto y la Av. E. Meiggs, y hacia el extremo SO del área de estudio próximo a la Av. Argentina.

Esta zona comprende sectores de los AA.HH. Villa María del Perpetuo Socorro, El Planeta y Mirones Alto (Figura 52). En esta figura, la zona sombreada con líneas inclinadas en rojo delimitan áreas donde los suelos presentan amplificaciones relativas mayores a 2 veces: AA.HH. Villa María del Perpetuo Socorro y Conde de la Vega Baja, al norte de la Av. E. Meiggs.

De acuerdo a la Figura 52, la zonificación de suelos en la MIRR muestra áreas de color rojo que corresponden a las de mayor riesgo ante la ocurrencia de sismos. Asimismo, esta información condiciona el uso del suelo y el tipo de estructura que se debe construir (material, geometría y el número de pisos en las viviendas o en grandes obras de ingeniería) considerando la calidad del suelo o su comportamiento dinámico.

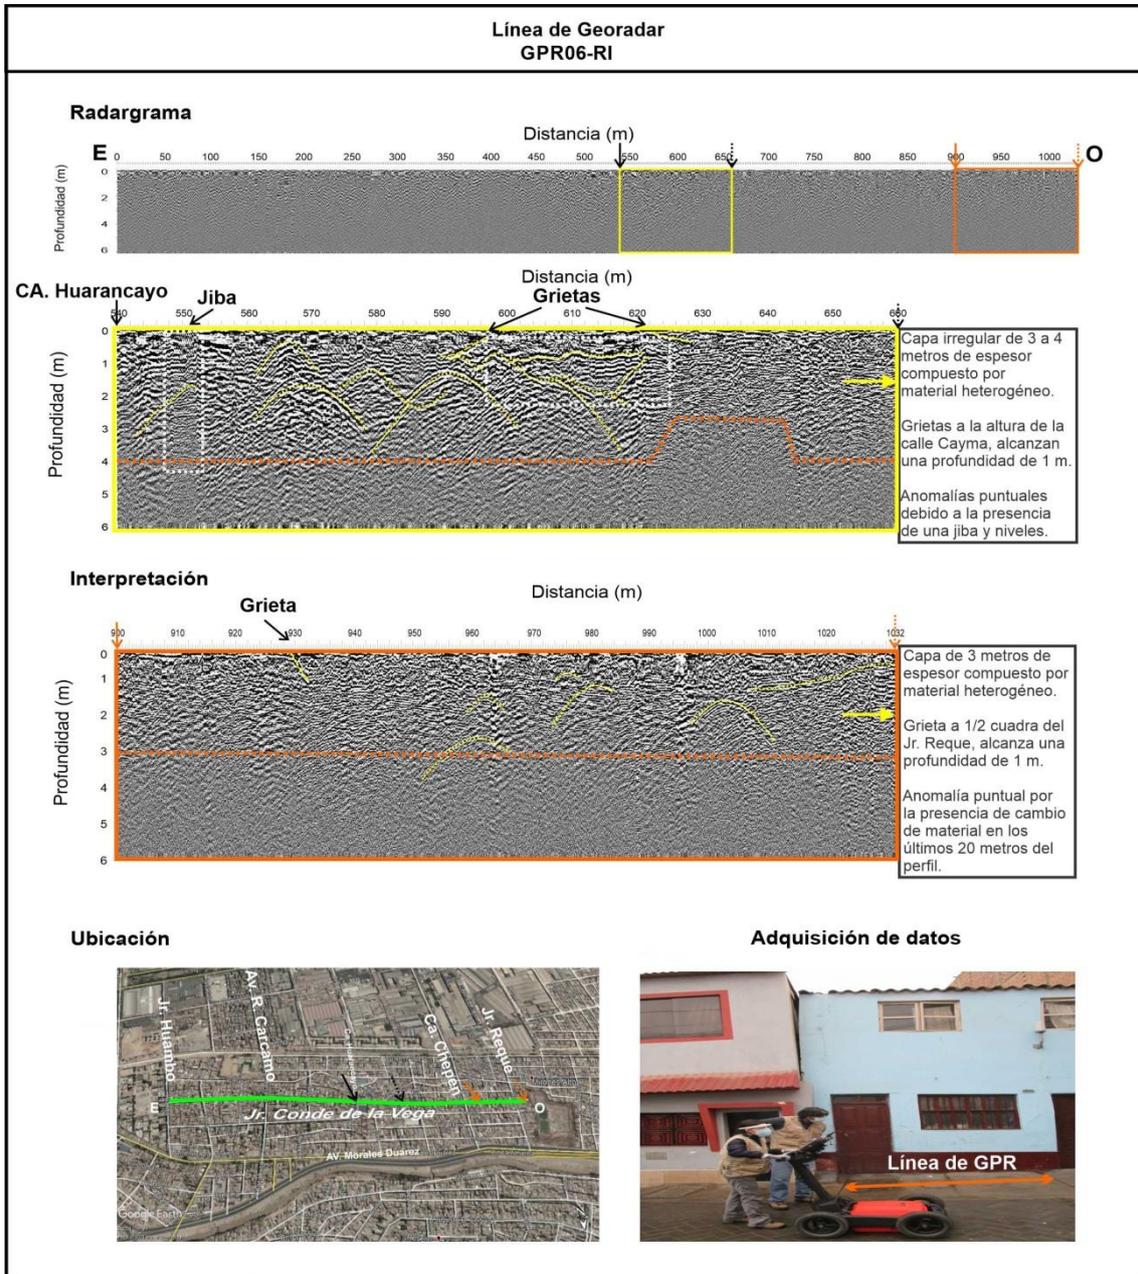
Línea GPR06-RI: Realizada en el Jr. Conde de la Vega, entre los asentamientos humanos Conde de la Vega Baja y la Villa María del Perpetuo Socorro, con una longitud de 1030 metros y orientadas en dirección E a O, paralela al río Rímac. En esta línea se identifica la existencia de una capa irregular que varía de 3 a 4 metros de espesor compuesta por materiales heterogéneos que se encuentra en proceso de deformación. Asimismo, se tiene la presencia de algunas fisuras o grietas que alcanzan la profundidad de un metro a la altura de la calle Cayma y del Jr. Reque. De manera puntual se identifica la presencia de anomalías asociados a cambios de material en superficie (asfalto/cemento).

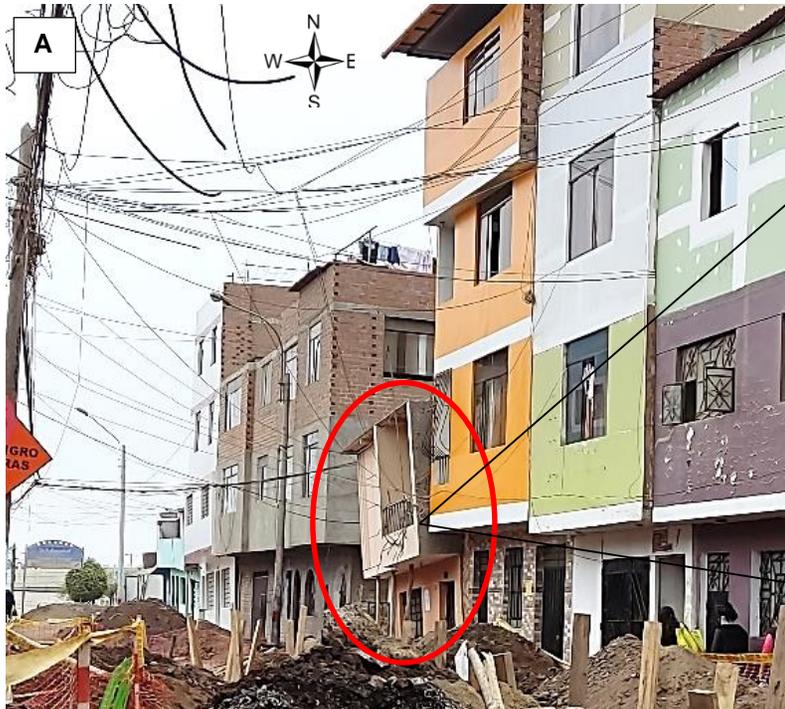
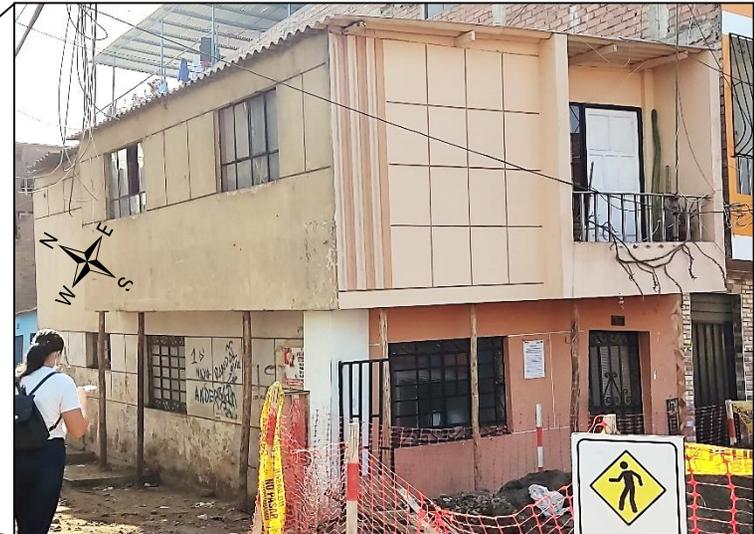
- Figura A: Asentamiento diferencial. Se observa el hundimiento e inclinación de la vivienda, así como su sostenimiento con puntales de madera para el segundo piso.

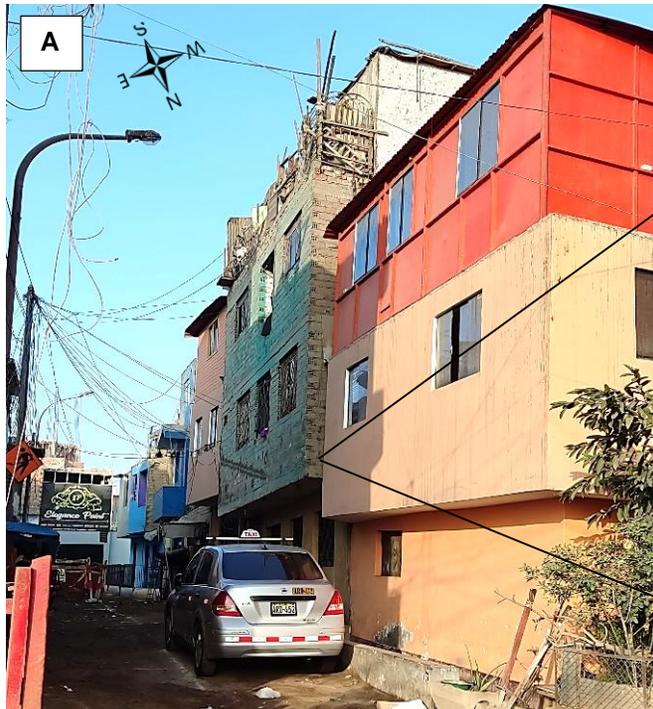
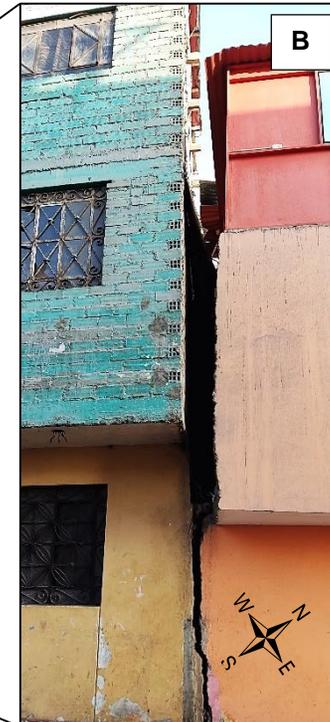
- Figura A: Asentamiento diferencial (producto de conformación de suelos - relleno antrópico).
- Figura B: Vivienda (de la derecha) la cual sufrió movimiento, con abertura de 8 cm y desplazamiento de 4 cm.

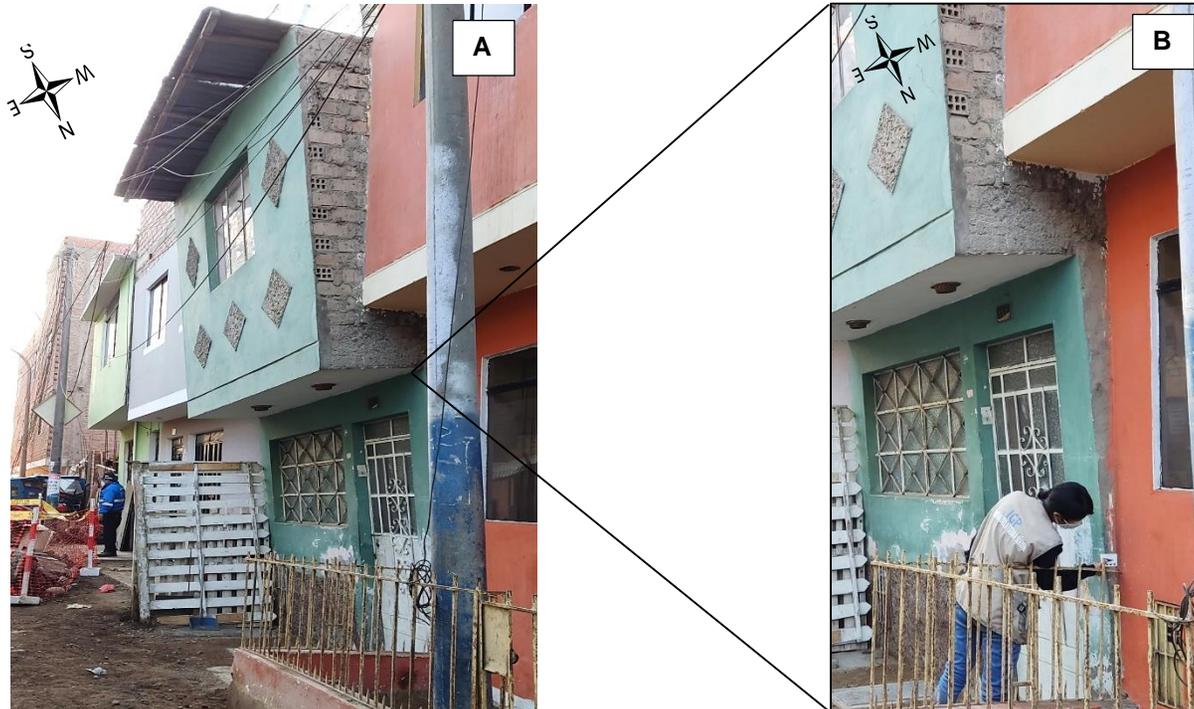
- Figura A: Vivienda inclinada por asentamiento diferencial (producto de conformación de suelos - relleno antrópico).
- Figura B: Desplazamiento de 6 cm de la vivienda (de la izquierda, color verde) con respecto a la vivienda contigua.

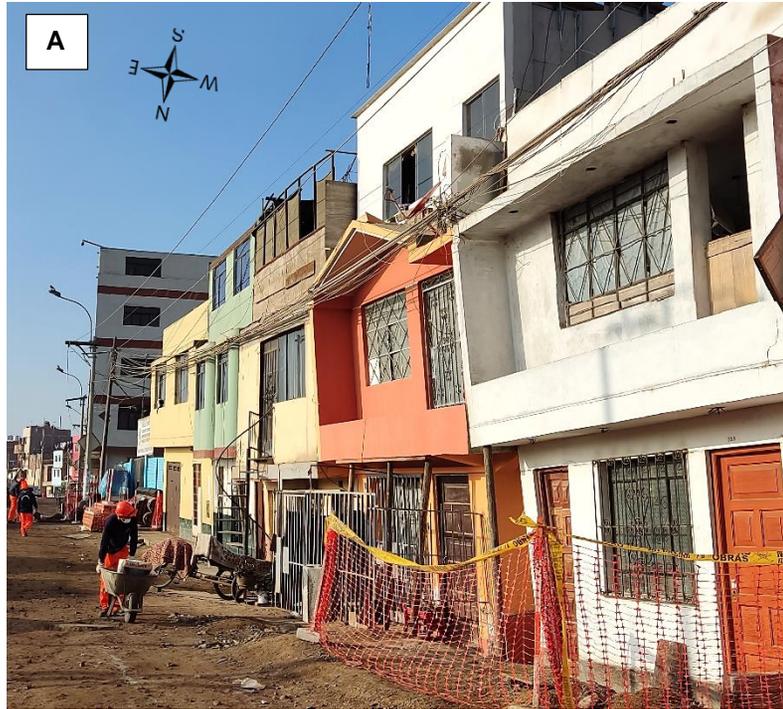
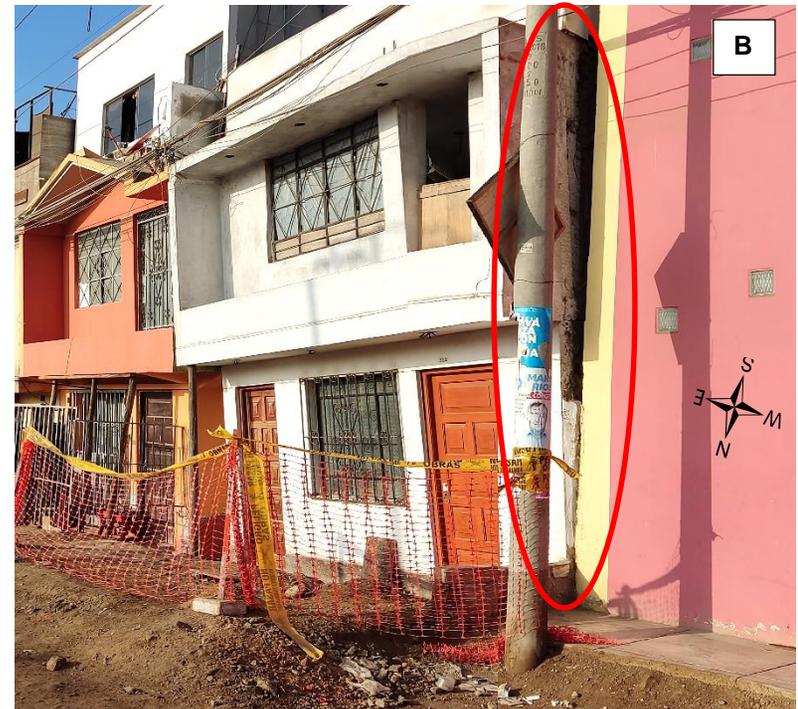
Pto. 05		Ubicación: av. Del Trabajo Nº 353					
Región	Lima	Provincia	Lima	Distrito	Lima Cercado		
Coordenadas UTM							
Zona	18 S WGS-84	Norte (m)	8668454	Este (m)	277115	Elevación (m s. n. m.)	148

- Figura A: Asentamiento diferencial, con viviendas que presentan desplazamiento y hundimiento con respecto al nivel de la calle principal, así también se observa el uso de puntales de madera para el sostenimiento del segundo piso de las mismas.
- Figura B: Vivienda inclinada (color blanco) con abertura de 20 cm y desplazamiento de 10 cm, respecto de la vivienda contigua.

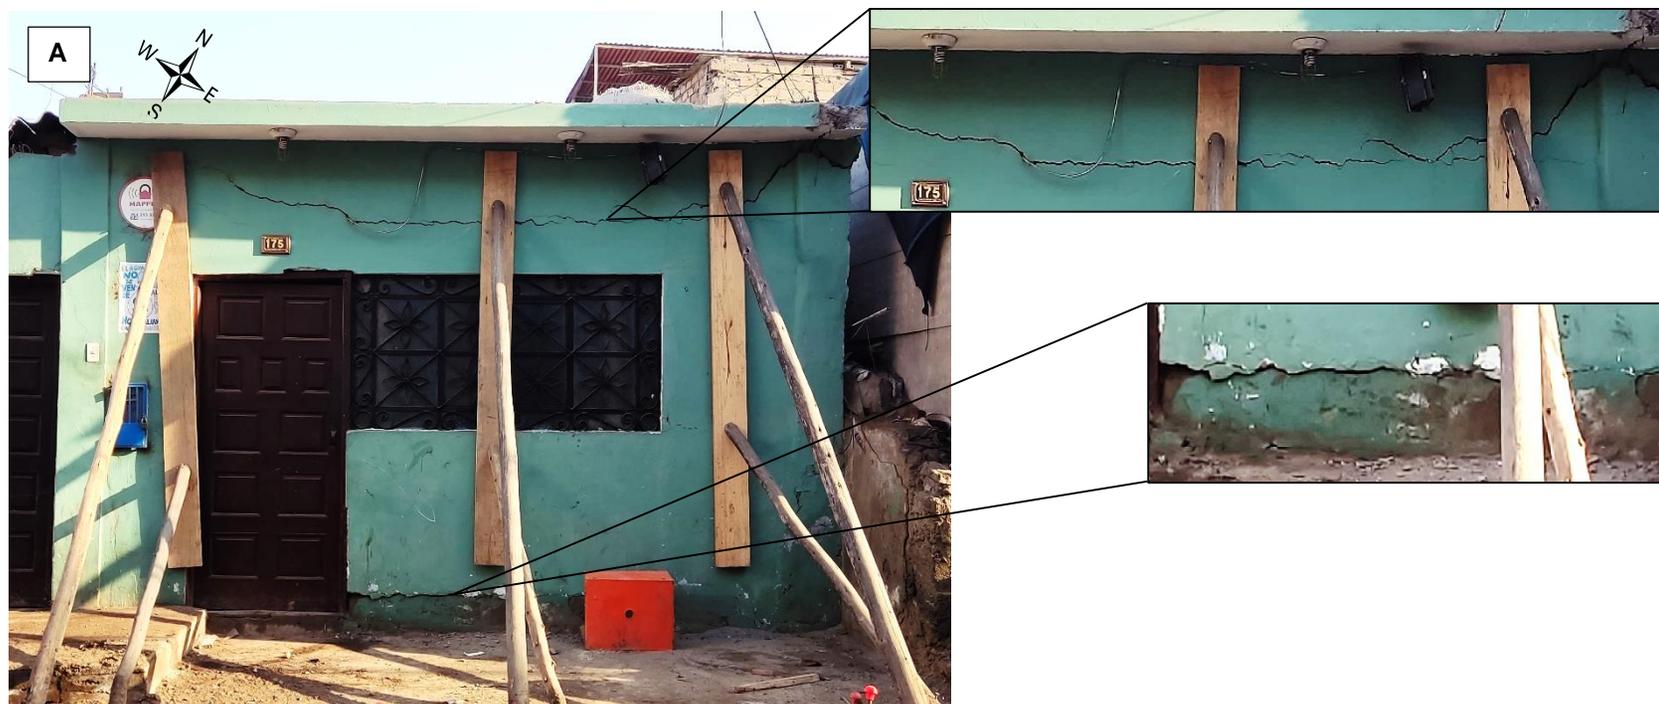
Pto. 06		Ubicación: jr. La Inmaculada 175					
Región	Lima	Provincia	Lima	Distrito	Lima Cercado		
Coordenadas UTM							
Zona	18 S WGS-84	Norte (m)	8668409	Este (m)	277125	Elevación (m s. n. m.)	148

- Figura A: Asentamiento diferencial; y fisuramiento de la fachada, con 1.5 m y 4 m de longitud, en la parte inferior y superior, respectivamente. Uso madera para su sostenimiento, mientras se desarrollan trabajos de alcantarillado en las calles contiguas.
