EVALUACIÓN GEOFÍSICA DE LA MARGEN IZQUIERDA DEL RÍO RÍMAC (Lima Cercado)

Informe Técnico N°038-2021/IGP CIENCIAS DE LA TIERRA SÓLIDA

Lima – Perú
Noviembre, 2021

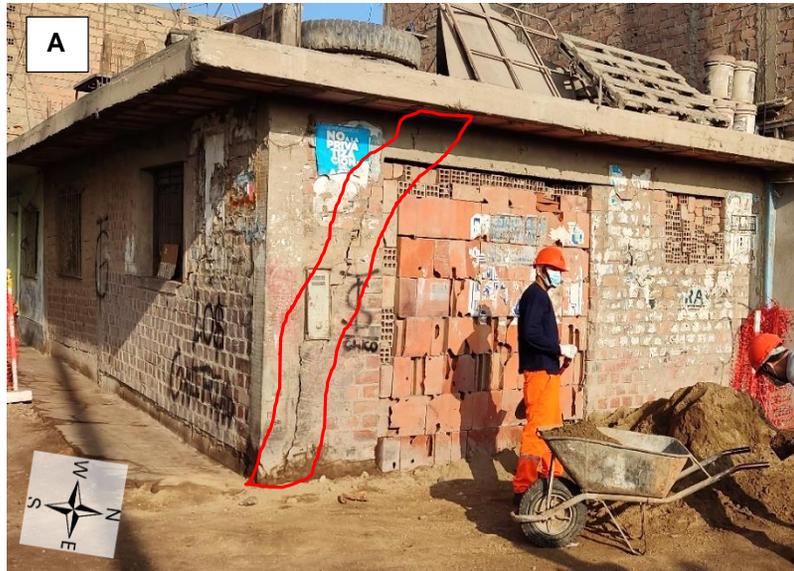
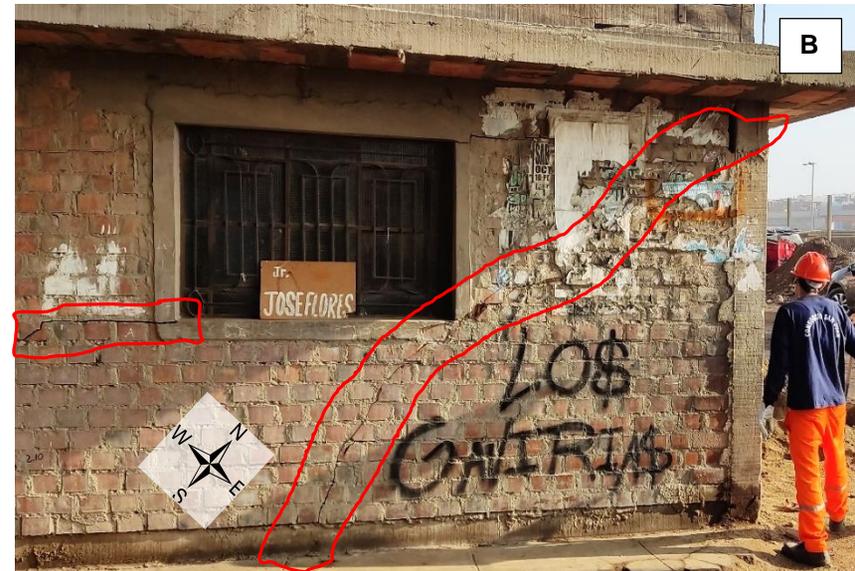
- Figura A: Fisura (delimitación en rojo) con longitud de 4 m, en la pared de la vivienda asentada sobre material de relleno antrópico.
- Figura B: Fisuras (delimitación en rojo) con longitudes de 1 m (izquierda) y 5 m (derecha).

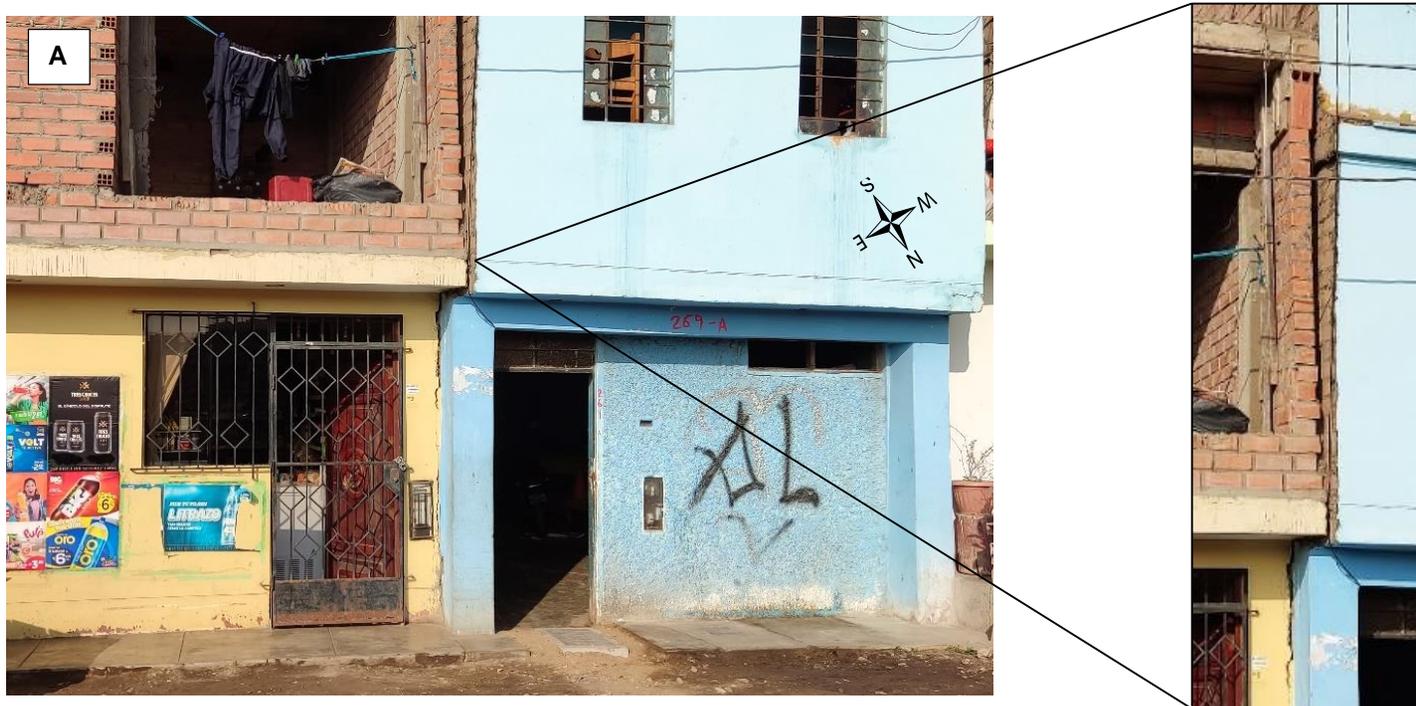
Pto. 09		Ubicación: av. Del Trabajo 269 A					
Región	Lima	Provincia	Lima	Distrito	Lima Cercado		
Coordenadas UTM							
Zona	18 S WGS-84	Norte (m)	8668343	Este (m)	277223	Elevación (m s. n. m.)	150

- Figura A: Vivienda inclinada por asentamiento diferencial (producto de conformación de suelos - relleno antrópico). Desplazamiento de 4 cm con respecto a la vivienda contigua.

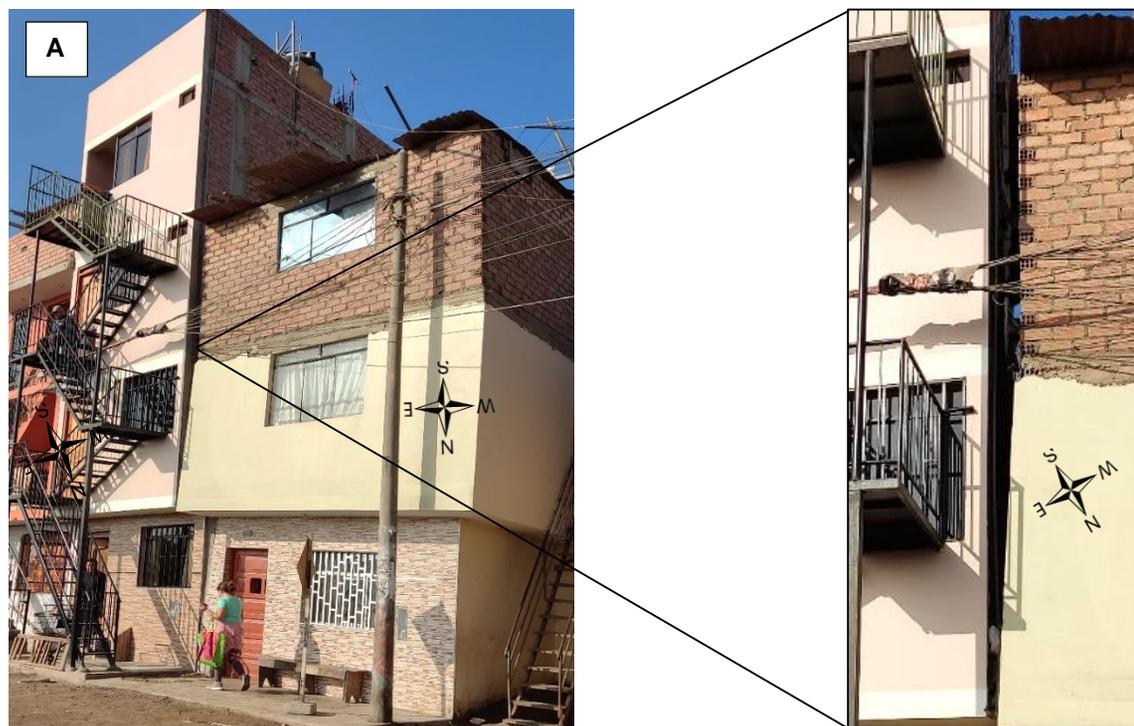
Pto. 10		Ubicación: av. Del Trabajo 263					
Región	Lima	Provincia	Lima	Distrito	Lima Cercado		
Coordenadas UTM							
Zona	18 S WGS-84	Norte (m)	8668340	Este (m)	277230	Elevación (m s. n. m.)	150

- Figura A: Asentamiento diferencial (producto de conformación de suelos - relleno antrópico). Vivienda (de la derecha) la cual sufrió movimiento, con abertura de 8 cm y desplazamiento de 10 cm respecto de la vivienda contigua.

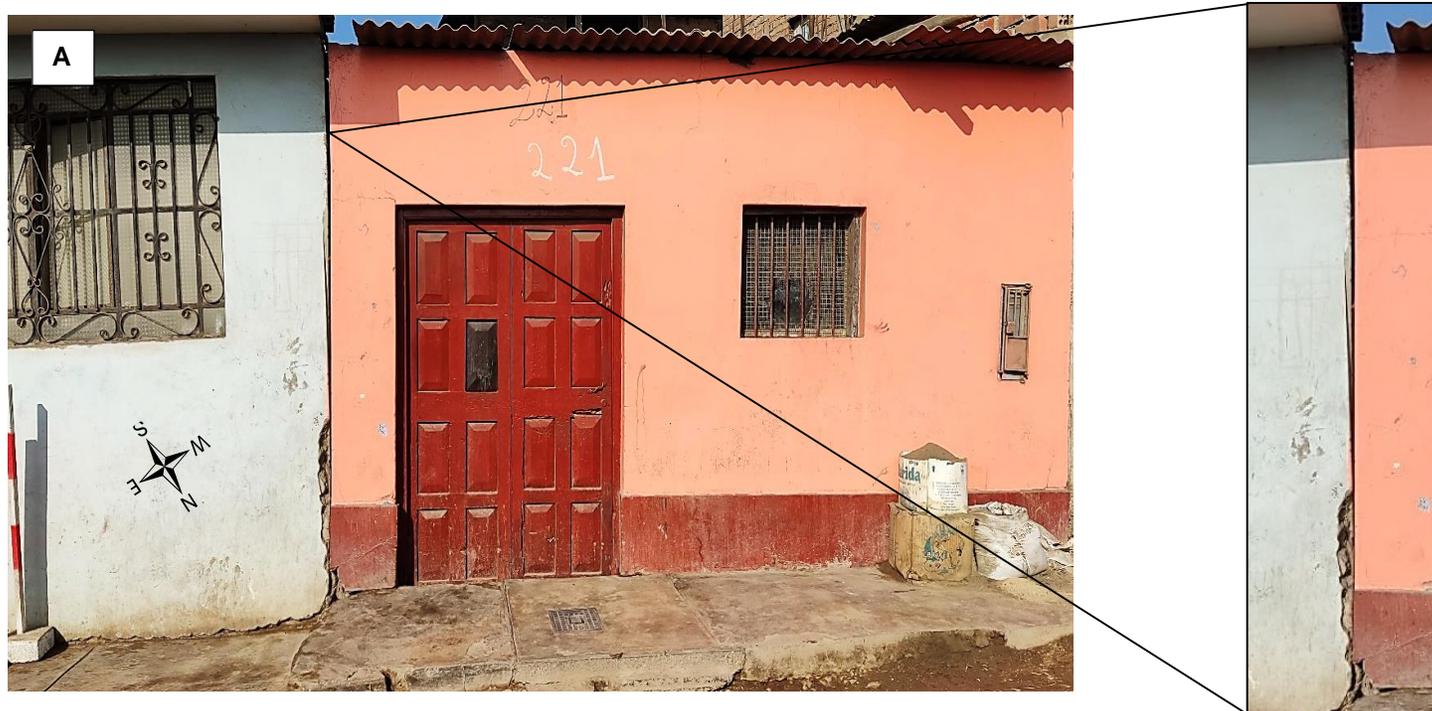
Pto. 12		Ubicación: av. Del Trabajo 221					
Región	Lima	Provincia	Lima	Distrito	Lima Cercado		
Coordenadas UTM							
Zona	18 S WGS-84	Norte (m)	8668309	Este (m)	277279	Elevación (m s. n. m.)	149

- Figura A: Asentamiento diferencial en suelo compuesto por material de relleno antrópico. Vivienda (de la derecha), que ha sufrido desplazamiento de 3 cm y abertura de 2 cm, respecto de la vivienda contigua.

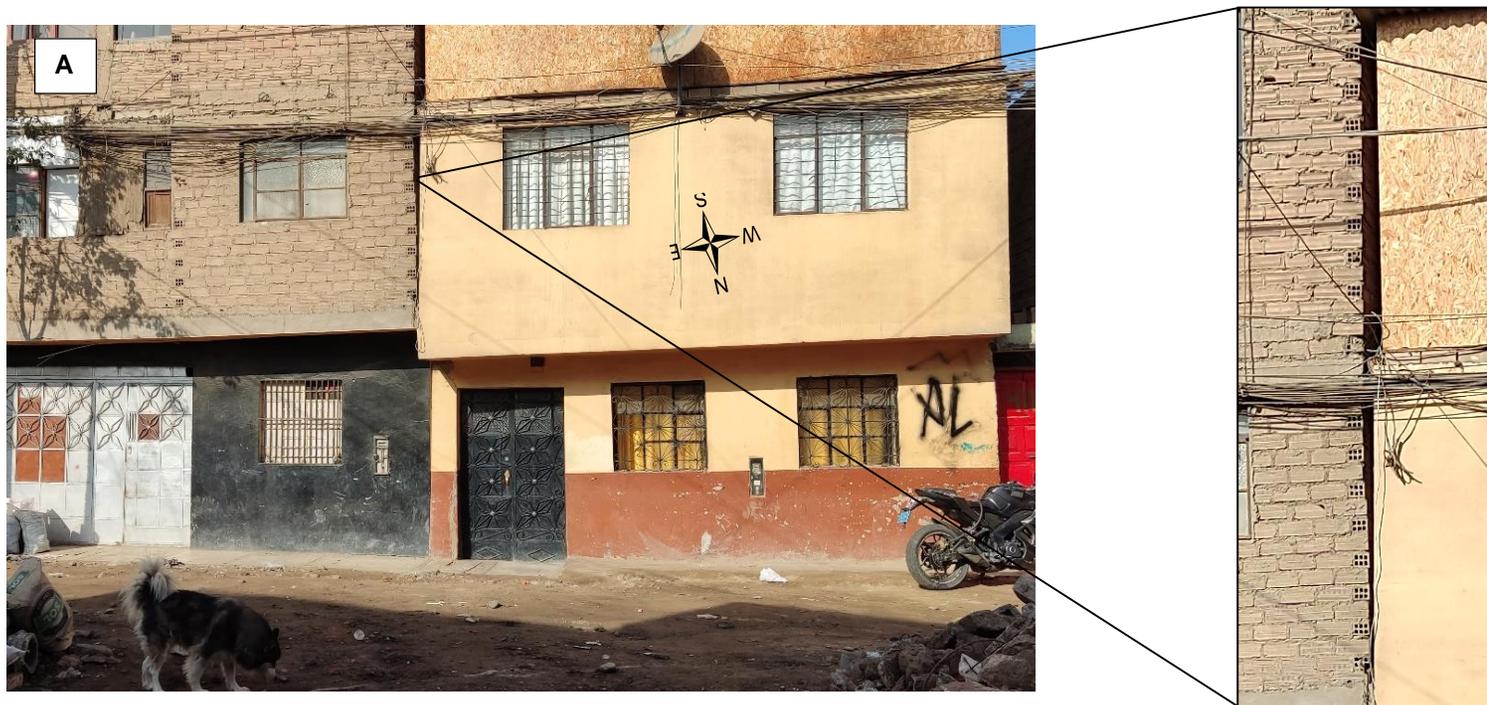
Pto. 14		Ubicación: jr. 1 de Mayo 407					
Región	Lima	Provincia	Lima	Distrito	Lima Cercado		
Coordenadas UTM							
Zona	18 S WGS-84	Norte (m)	8668501	Este (m)	276997	Elevación (m s. n. m.)	146

- Figura A: Asentamiento diferencial en suelo compuesto por material de relleno antrópico. Vivienda (de la derecha), que ha sufrido desplazamiento de 4 cm y abertura de 3 cm, respecto de la vivienda contigua.

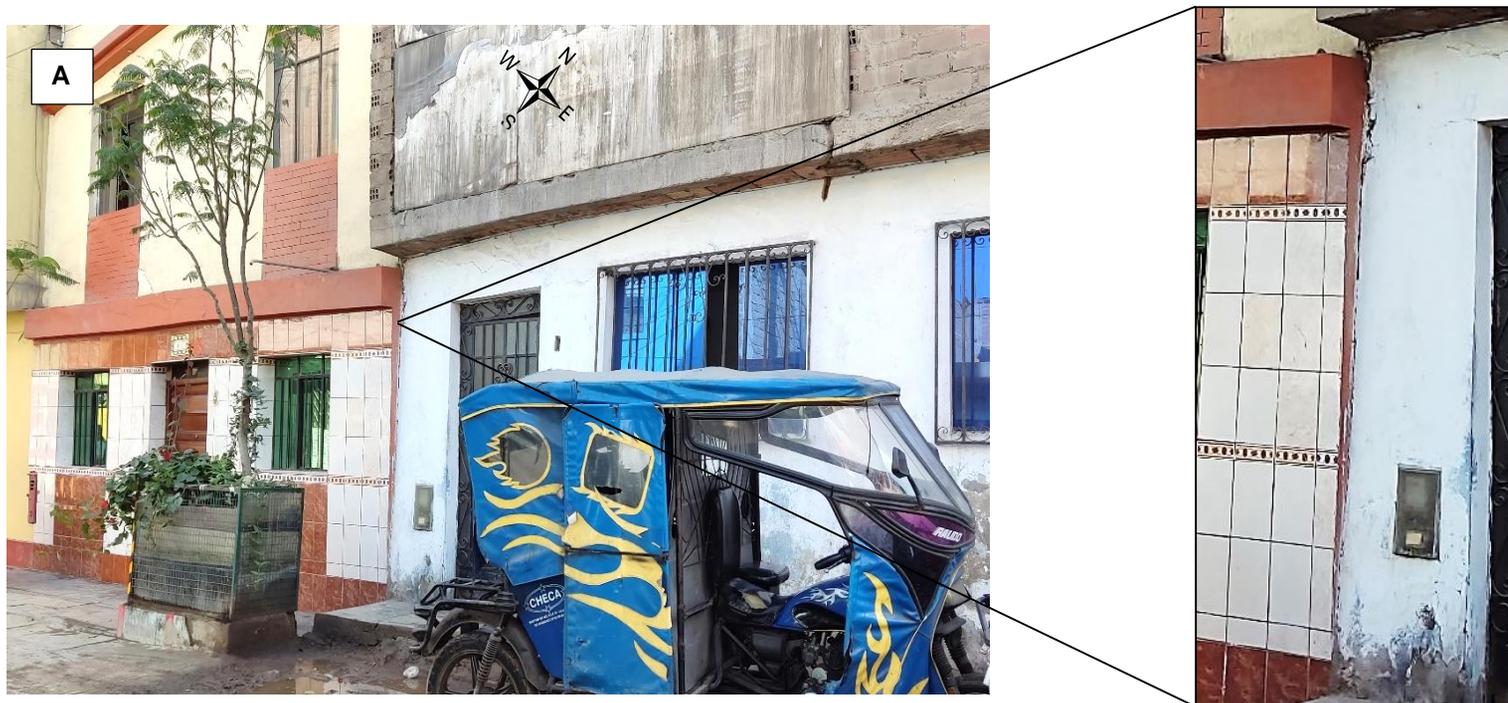
Pto. 15		Ubicación: jr. 1 de Mayo 412					
Región	Lima	Provincia	Lima	Distrito	Lima Cercado		
Coordenadas UTM							
Zona	18 S WGS-84	Norte (m)	8668512	Este (m)	276980	Elevación (m s. n. m.)	146

- Figura A: Vivienda inclinada por asentamiento diferencial (producto de conformación de suelos - relleno antrópico).
- Figura B: Desplazamiento de 3 cm de la vivienda (de la derecha, color blanco), con respecto a la vivienda contigua.

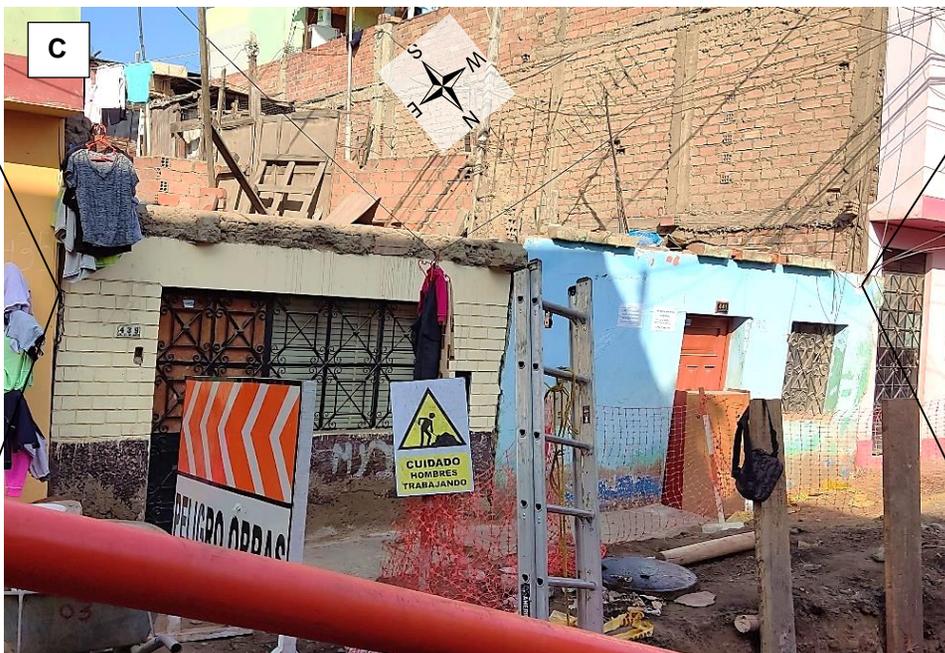
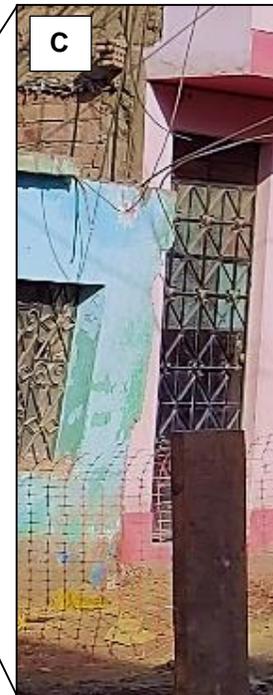
Pto. 17		Ubicación: jr. 1 de Mayo 438					
Región	Lima	Provincia	Lima	Distrito	Lima Cercado		
Coordenadas UTM							
Zona	18 S WGS-84	Norte (m)	8668517	Este (m)	276948	Elevación (m s. n. m.)	146

- Figura A: Asentamiento diferencial en suelo compuesto por material de relleno antrópico. Hundimiento e inclinación de viviendas.
- Figura B: Desplazamiento de 2 cm y abertura de 3 cm, de la vivienda (de la derecha) respecto de la vivienda contigua.
- Figura C: Se observa la inclinación y desplazamiento (10 cm) de la vivienda de la izquierda respecto de la vivienda contigua.

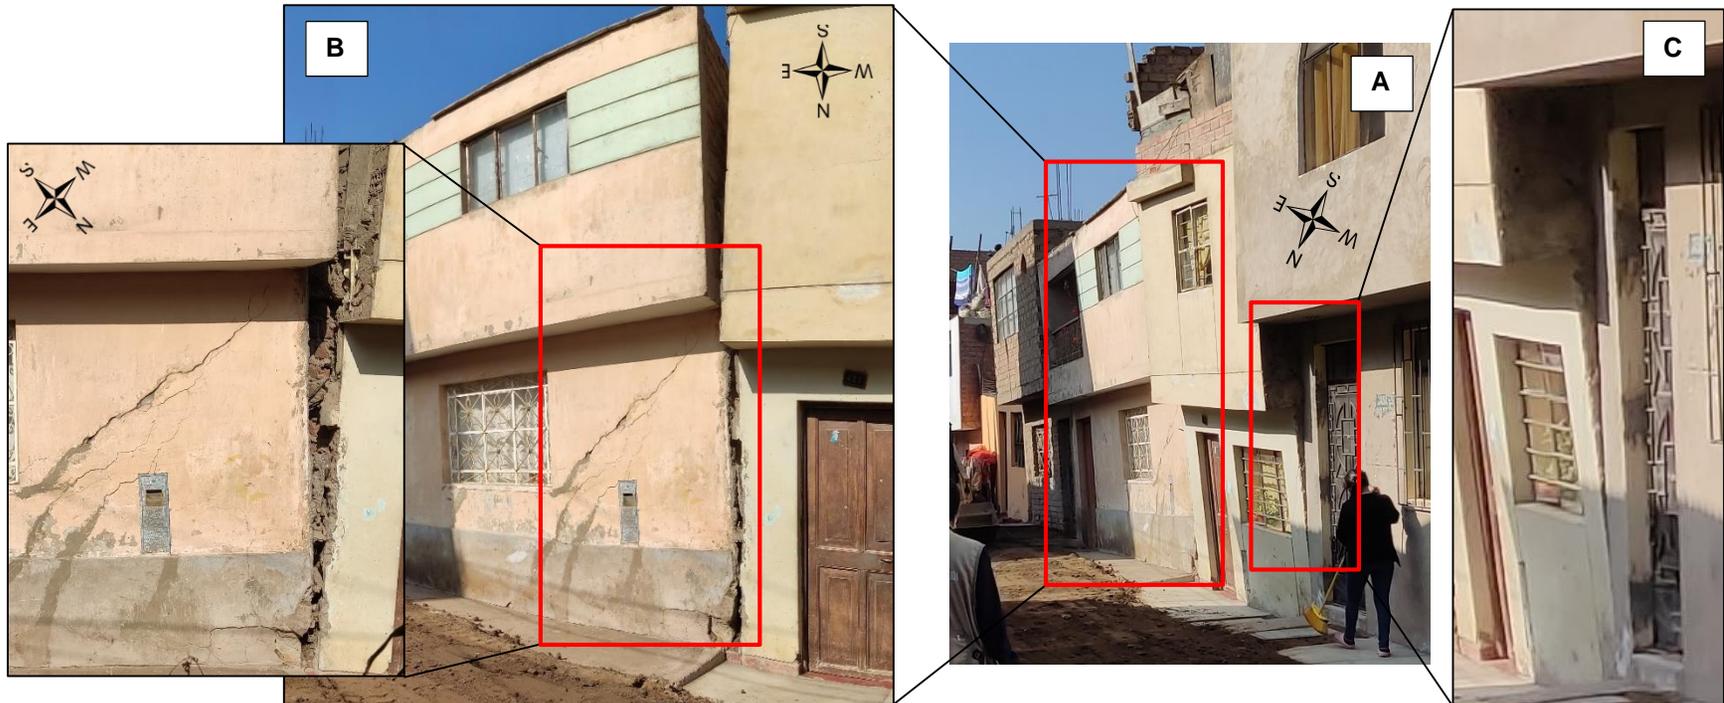
Pto. 19		Ubicación: jr. Juan Alfaro 437					
Región	Lima	Provincia	Lima	Distrito	Lima Cercado		
Coordenadas UTM							
Zona	18 S WGS-84	Norte (m)	8668542	Este (m)	276960	Elevación (m s. n. m.)	146

- Figura A: Asentamiento diferencial en suelo compuesto por material de relleno antrópico. Hundimiento e inclinación de viviendas.
- Figura B: Desplazamiento de 8 cm y abertura de 8 cm, de la vivienda (de la izquierda, color melón) respecto de la vivienda contigua.
- Figura C: Se observa desplazamiento (2 cm) de la vivienda de la izquierda respecto de la vivienda contigua.

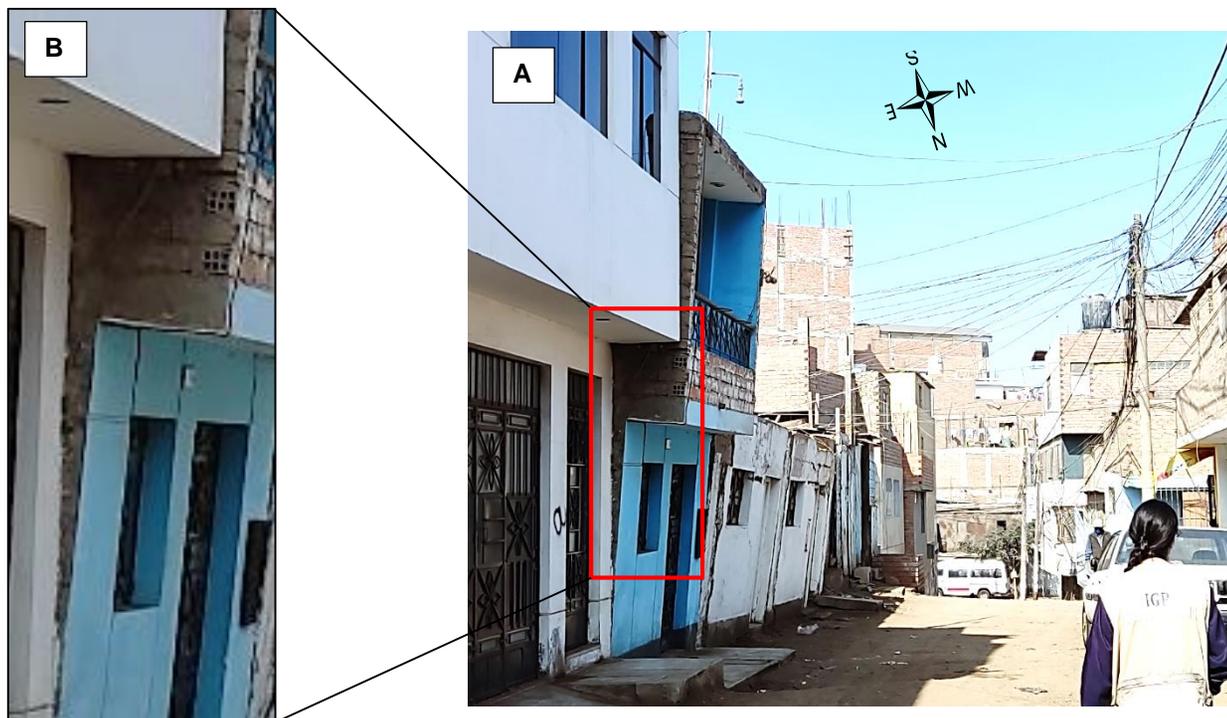
- Figura A: Asentamiento diferencial en suelo compuesto por material de relleno antrópico, viviendas hundidas e inclinadas.
- Figura B: Desplazamiento de 6 cm de la vivienda (de la derecha, color celeste) respecto de la vivienda contigua izquierda.

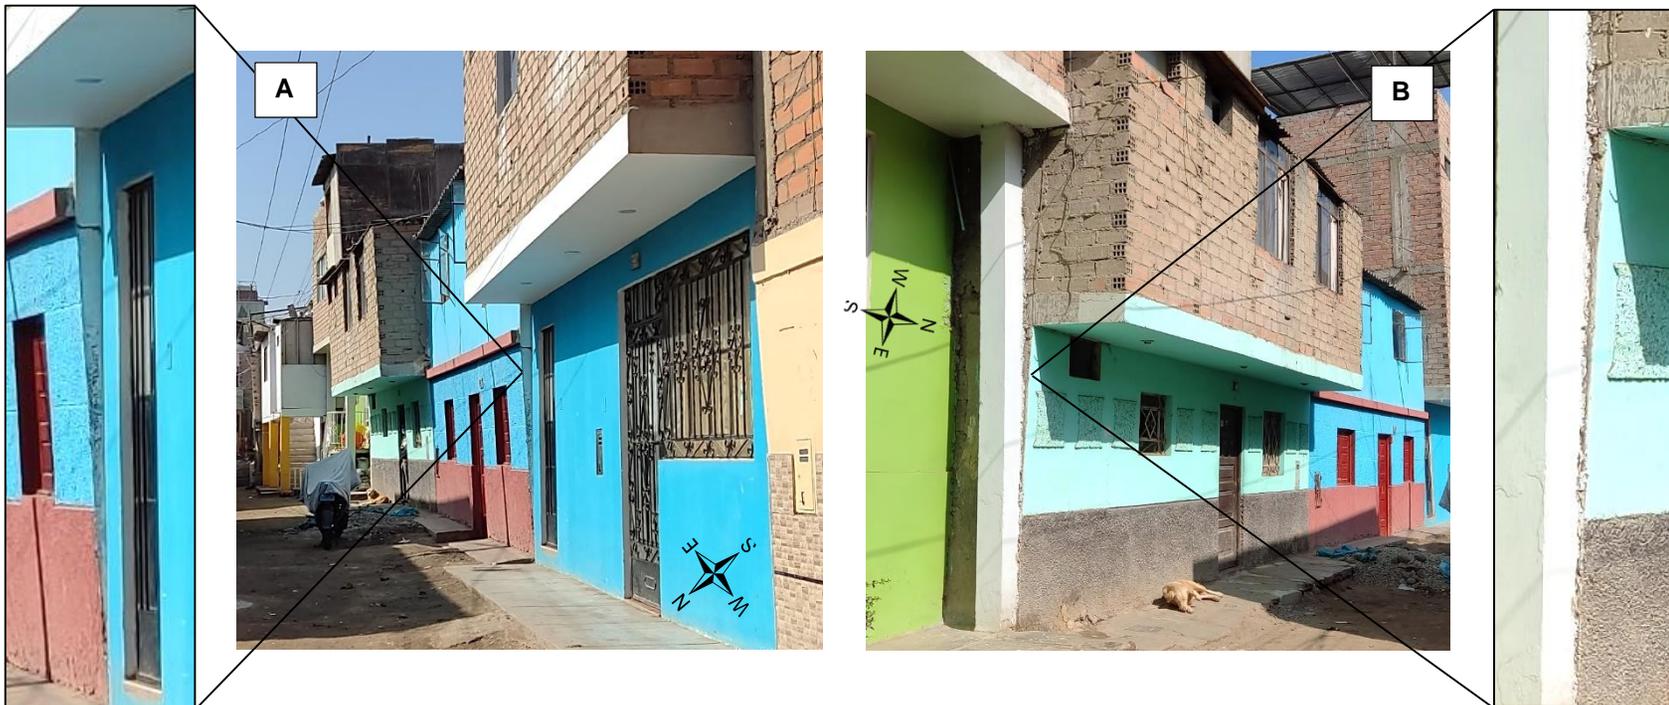
Pto. 22		Ubicación: jr. Federico Sotomayor 435					
Región	Lima	Provincia	Lima	Distrito	Lima Cercado		
Coordenadas UTM							
Zona	18 S WGS-84	Norte (m)	8668468	Este (m)	276963	Elevación (m s. n. m.)	145

- Figura A: Asentamiento diferencial en suelo compuesto por material de relleno antrópico. Viviendas inclinadas. Desplazamiento de 6 cm de la vivienda (de la izquierda) respecto de la vivienda contigua.
- Figura B: Desplazamiento de 2 cm de la vivienda (de la derecha, color verde) respecto de la vivienda contigua izquierda.

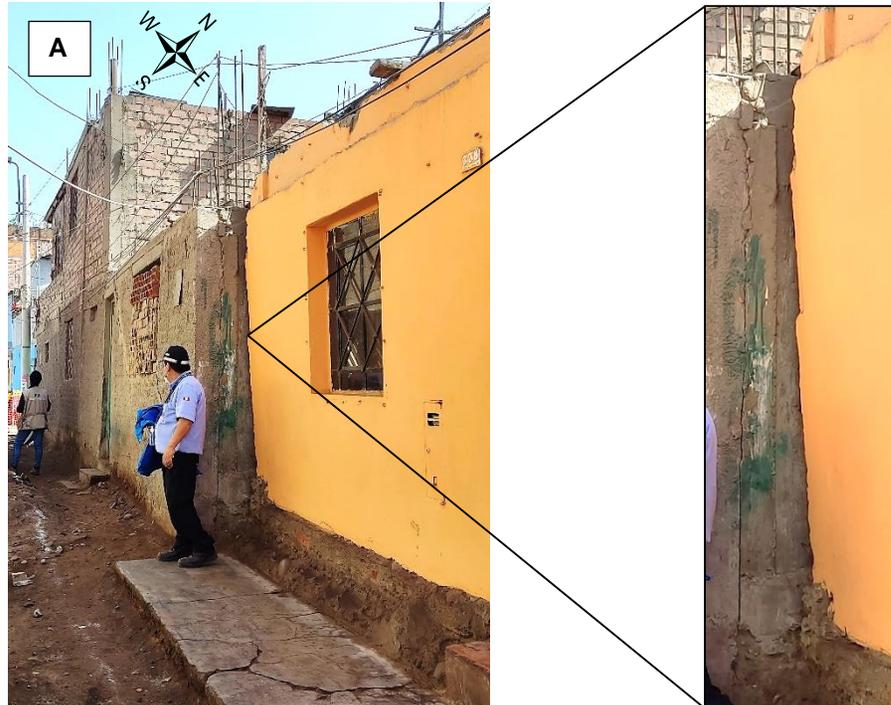
- Figura A: Asentamiento diferencial en suelo compuesto por material de relleno antrópico, vivienda inclinada. Desplazamiento de 3 cm de la vivienda (de la derecha, color amarillo) respecto de la vivienda contigua izquierda.

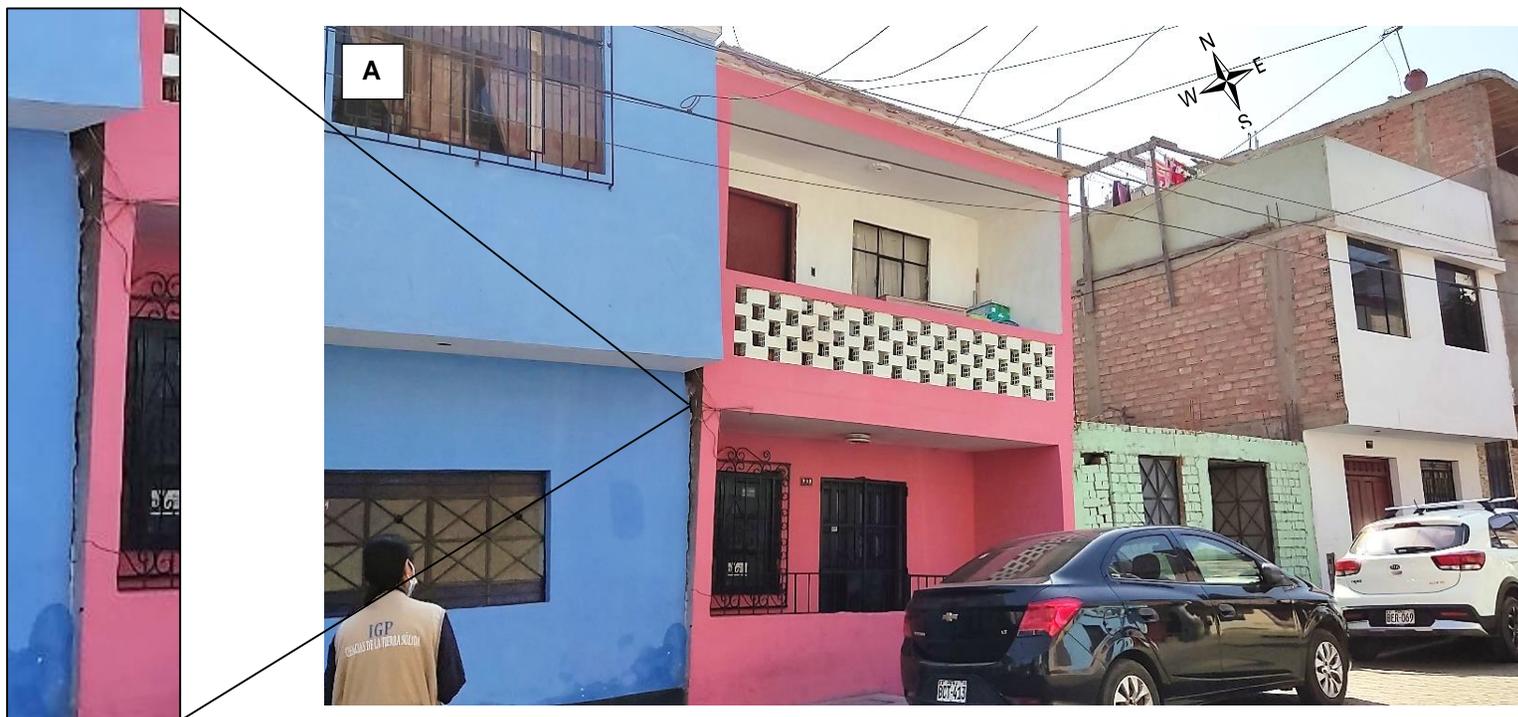
Pto. 25		Ubicación: jr. Villa María 968					
Región	Lima	Provincia	Lima	Distrito	Lima Cercado		
Coordenadas UTM							
Zona	18 S WGS-84	Norte (m)	8668478	Este (m)	276012	Elevación (m s. n. m.)	132

- Figura A: Asentamiento diferencial en suelo compuesto por material de relleno antrópico. Vivienda (de la derecha, color rosado), que ha sufrido desplazamiento de 6 cm y abertura de 4 cm, respecto de la vivienda contigua (color azul).

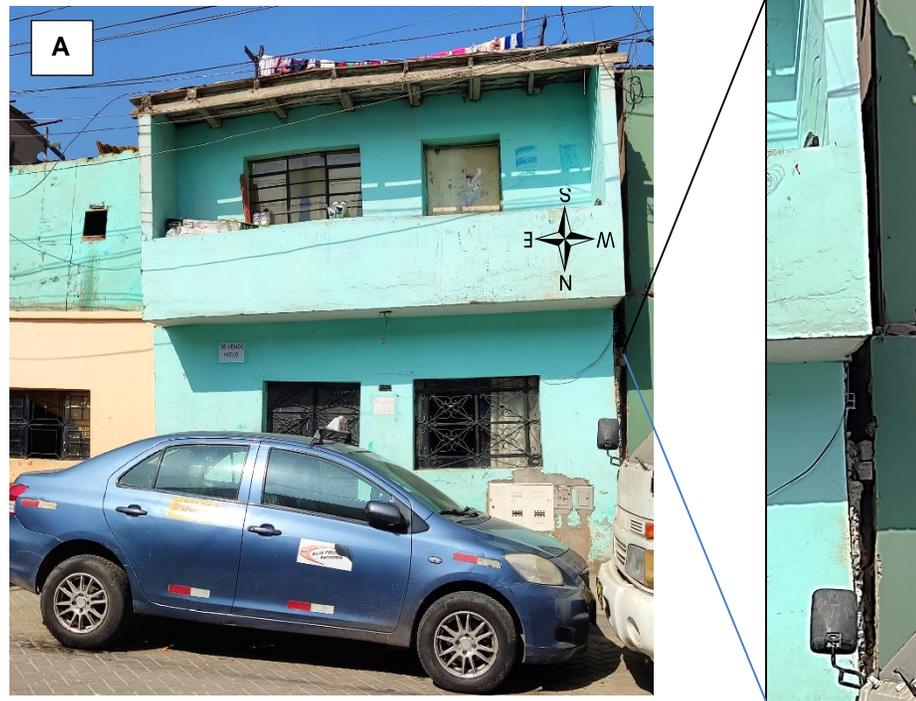
- Figura A: Asentamiento diferencial en suelo compuesto por material de relleno antrópico. Vivienda (de la izquierda, color verde claro), que ha sufrido desplazamiento de 8 cm y abertura de 10 cm, respecto de la vivienda contigua (derecha, color verde oscuro).

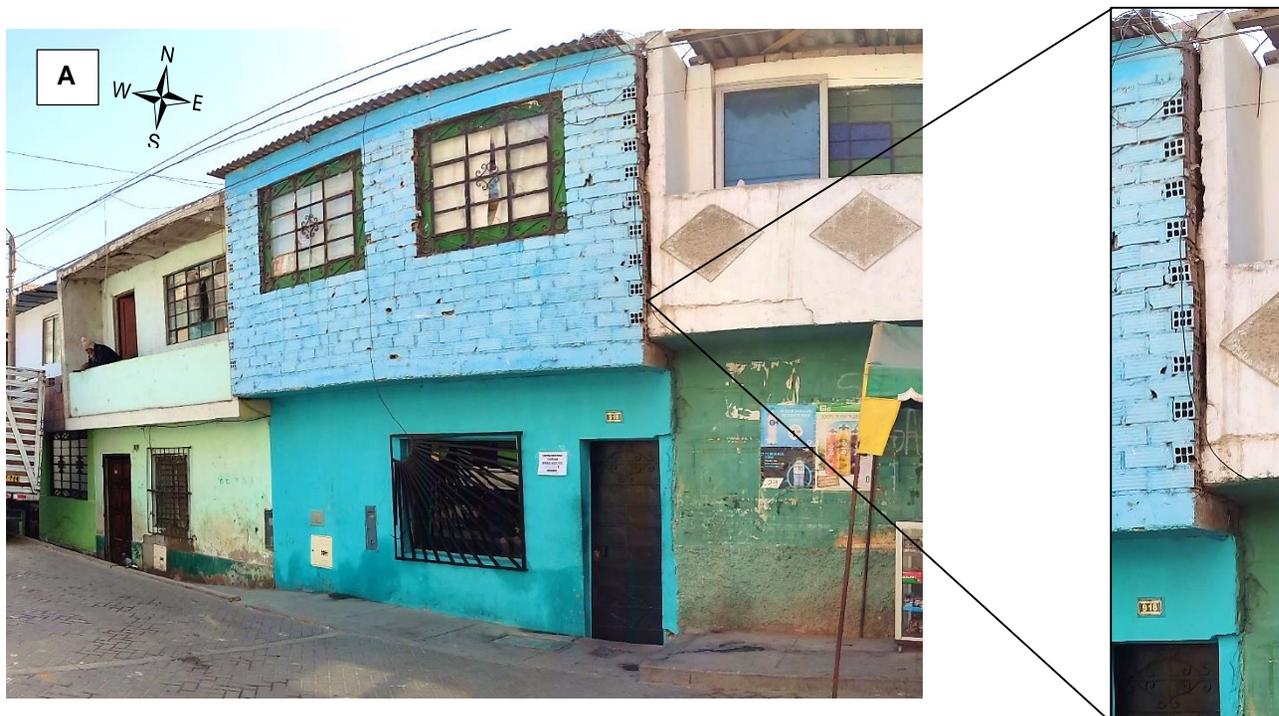
Pto. 27		Ubicación: jr. Villa María 918					
Región	Lima	Provincia	Lima	Distrito	Lima Cercado		
Coordenadas UTM							
Zona	18 S WGS-84	Norte (m)	8668466	Este (m)	276067	Elevación (m s. n. m.)	133

- Figura A: Asentamiento diferencial en suelo compuesto por material de relleno antrópico; vivienda inclinada. Vivienda (de la izquierda, color turquesas), que ha sufrido desplazamiento de 4 cm y abertura de 1 cm, respecto de la vivienda contigua (derecha).

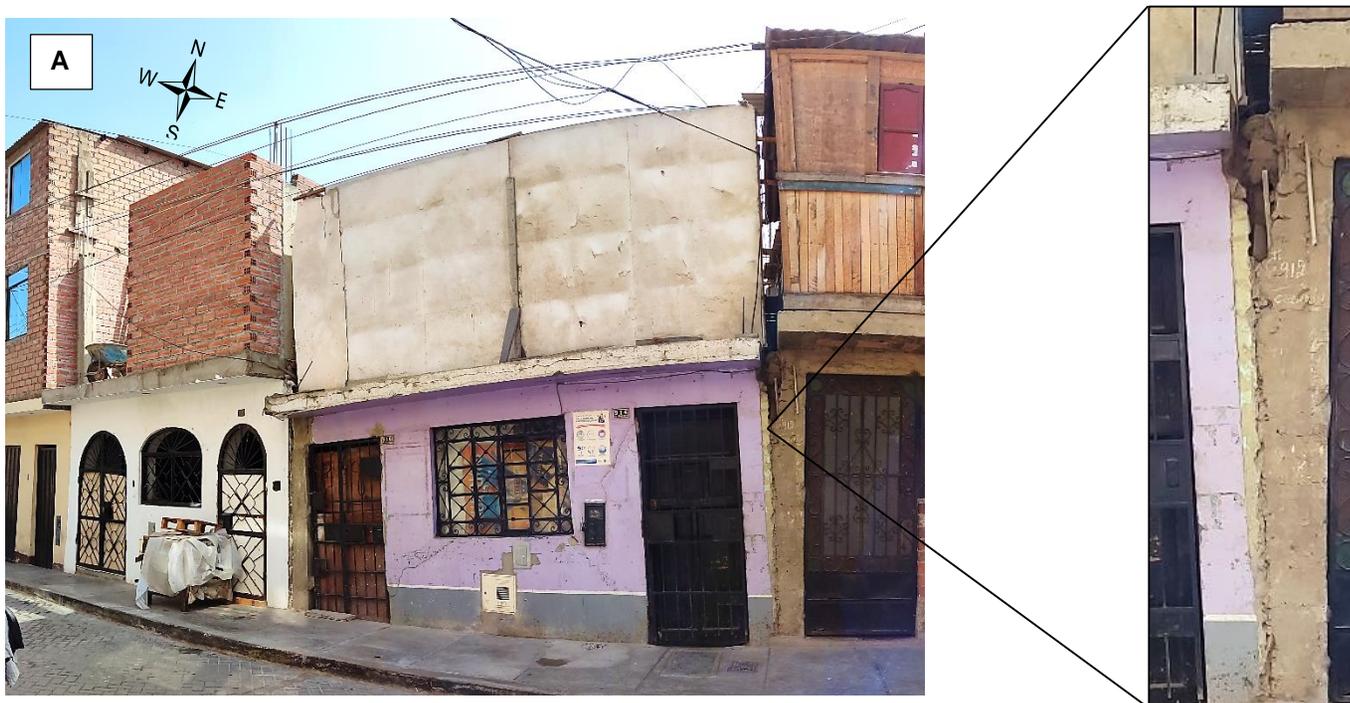
Pto. 28		Ubicación: jr. Celendín 916					
Región	Lima	Provincia	Lima	Distrito	Lima Cercado		
Coordenadas UTM							
Zona	18 S WGS-84	Norte (m)	8668506	Este (m)	276091	Elevación (m s. n. m.)	133

- Figura A: Asentamiento diferencial en suelo compuesto por material de relleno antrópico. Vivienda (de la izquierda, color lila), que ha sufrido desplazamiento de 2 cm y abertura de 8 cm, respecto de la vivienda contigua (derecha). La abertura ha sido rellena.

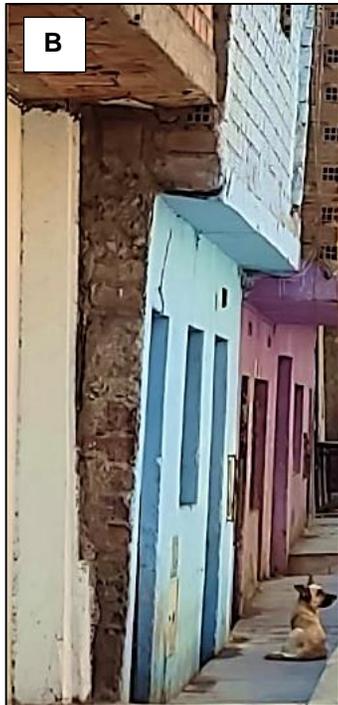
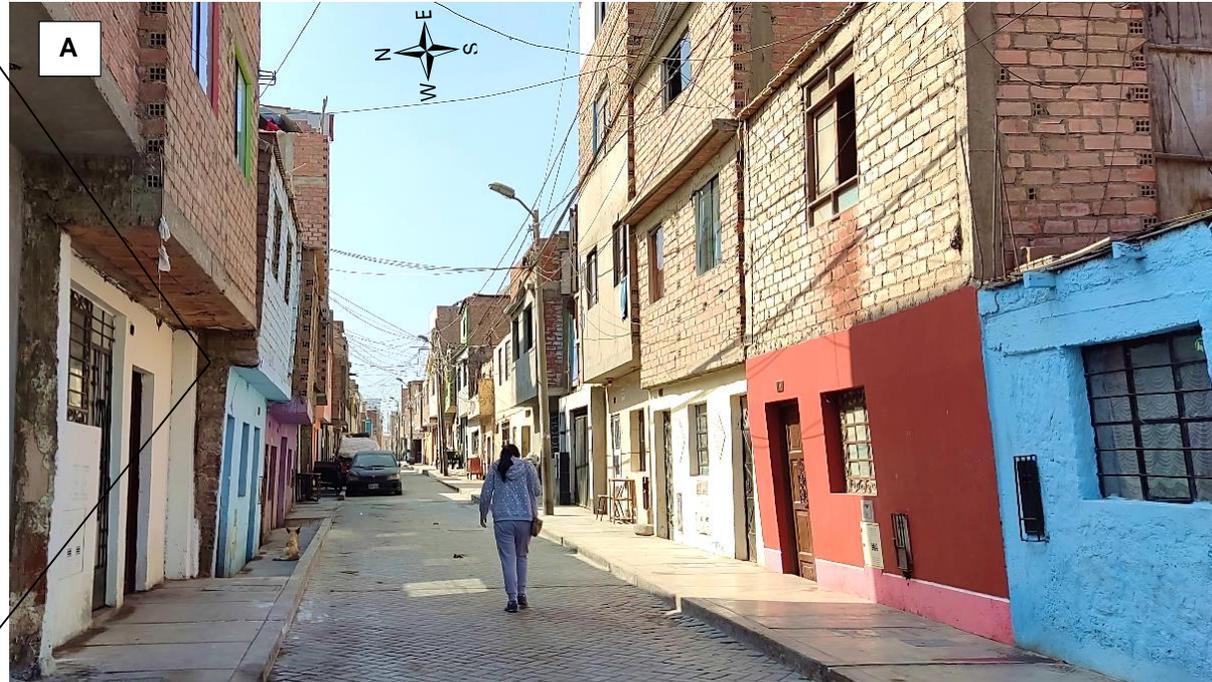
Pto. 29		Ubicación: jr. Celendín 952					
Región	Lima	Provincia	Lima	Distrito	Lima Cercado		
Coordenadas UTM							
Zona	18 S WGS-84	Norte (m)	8668510	Este (m)	276055	Elevación (m s. n. m.)	132

- Figura A: Asentamiento diferencial en suelo compuesto por material de relleno antrópico. Viviendas hundidas e inclinadas.
- Figura B: Vivienda (de la derecha, color celeste), que ha sufrido desplazamiento de 15 cm respecto de la vivienda contigua (derecha, color crema).

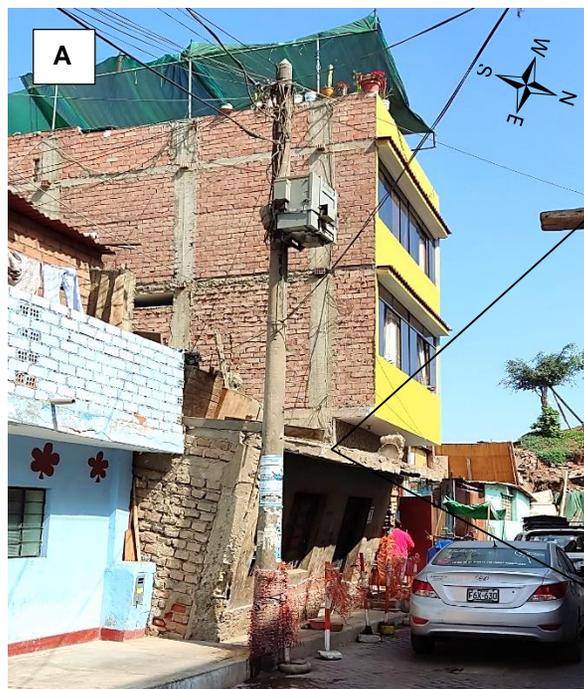
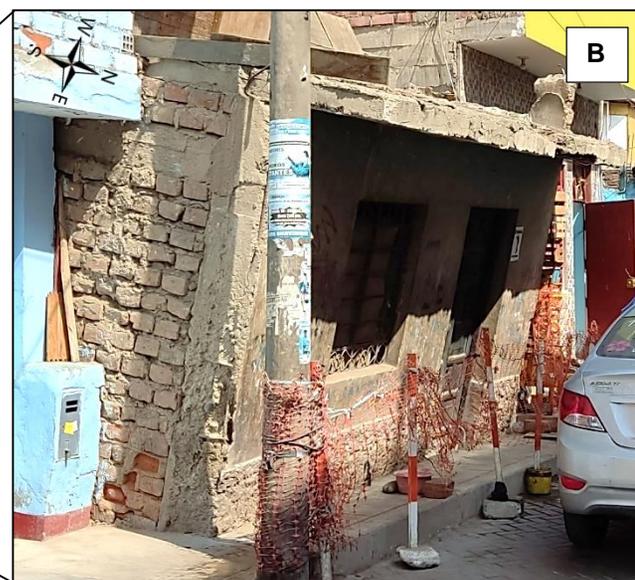
Pto. 31		Ubicación: jr. Olmos 1013					
Región	Lima	Provincia	Lima	Distrito	Lima Cercado		
Coordenadas UTM							
Zona	18 S WGS-84	Norte (m)	8668372	Este (m)	275946	Elevación (m s. n. m.)	132

- Figura A: Asentamiento diferencial en suelo compuesto por material de relleno antrópico. Vivienda hundida e inclinada.
- Figura B: Vivienda (de la derecha, sin pintar), que ha sufrido desplazamiento de 80 cm respecto de la vivienda contigua (derecha, color verde). Se encuentra hundida e inclinada (ángulo de 15°, aproximadamente).

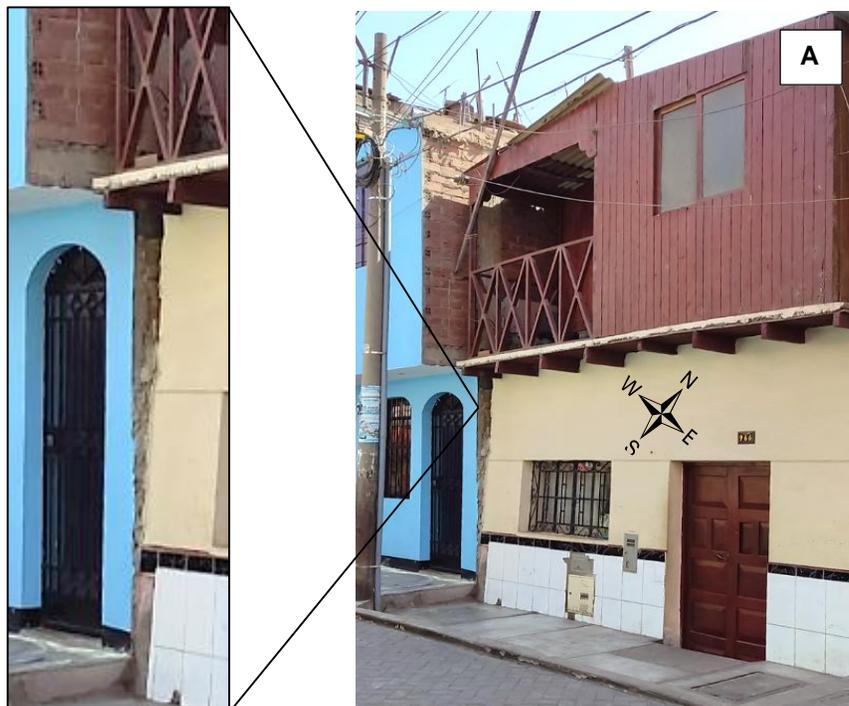
Pto. 32		Ubicación: jr. Olmos 966					
Región	Lima	Provincia	Lima	Distrito	Lima Cercado		
Coordenadas UTM							
Zona	18 S WGS-84	Norte (m)	8668371	Este (m)	275999	Elevación (m s. n. m.)	131

- Figura A: Asentamiento diferencial en suelo compuesto por material de relleno antrópico. Vivienda hundida e inclinada. Desplazamiento de 6 cm de la vivienda (de la derecha, color amarillo claro) respecto de la vivienda contigua (izquierda, color celeste).

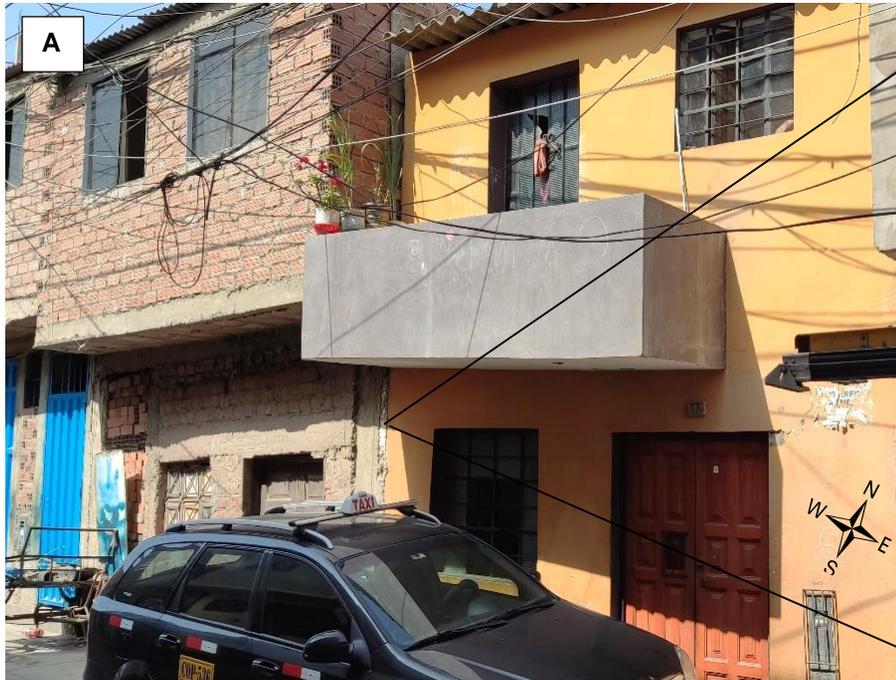
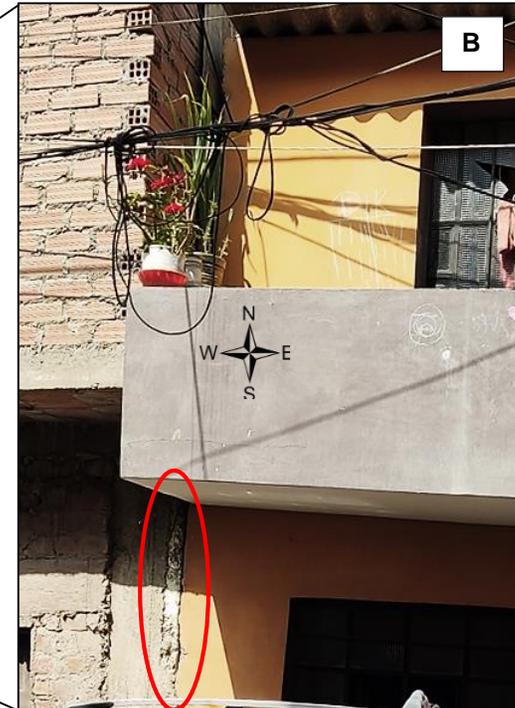
- Figura A: Asentamiento diferencial en suelo compuesto por material de relleno antrópico. Vivienda hundida e inclinada, lateral.
- Figura B: Abertura de 9 cm de la vivienda (de la derecha, color amarillo) respecto de la vivienda contigua izquierda. La abertura ha sido rellena.

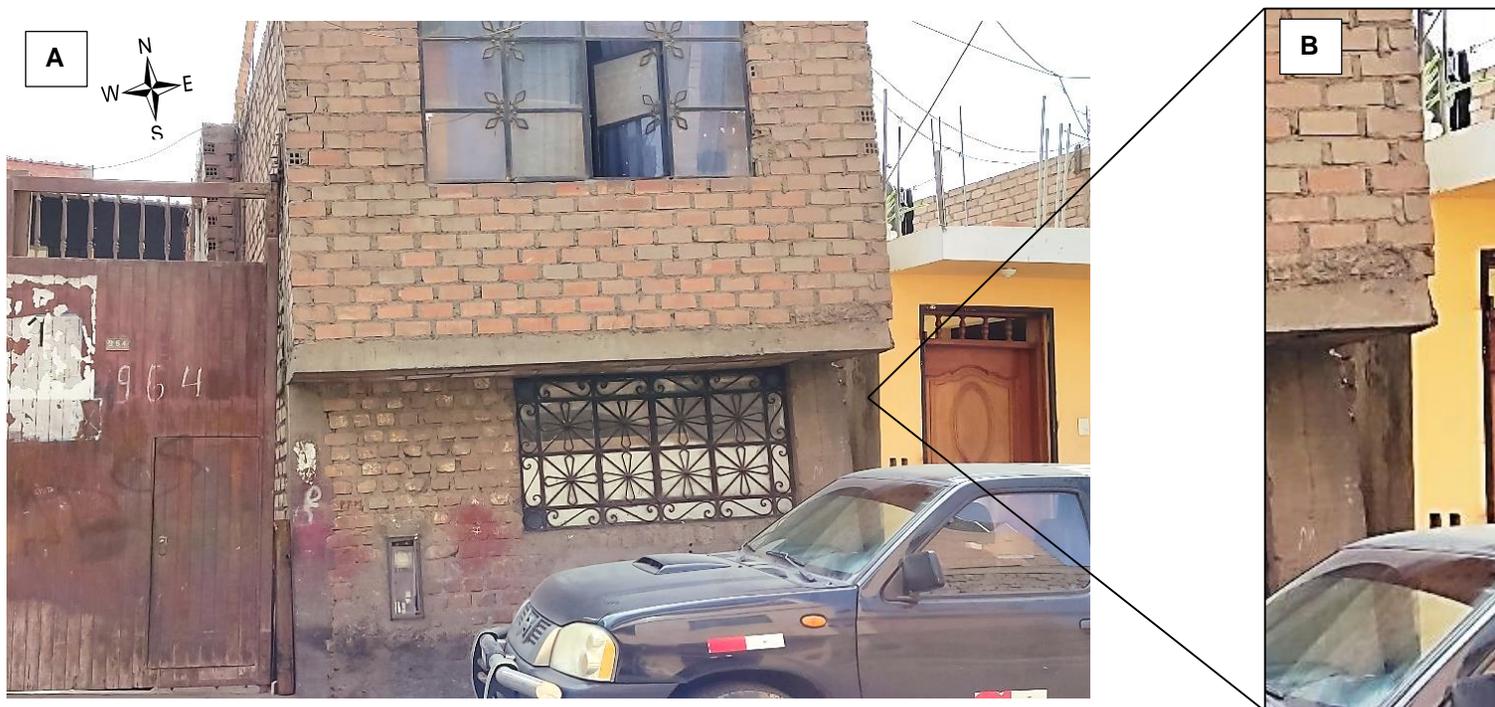
Pto. 35		Ubicación: jr. Huancarqui 964					
Región	Lima	Provincia	Lima	Distrito	Lima Cercado		
Coordenadas UTM							
Zona	18 S WGS-84	Norte (m)	8668325	Este (m)	276022	Elevación (m s. n. m.)	133

- Figura A: Asentamiento diferencial en suelo compuesto por material de relleno antrópico. Vivienda hundida e inclinada, de forma lateral.
- Figura B: Abertura de 25 cm de la vivienda (de la izquierda, sin pintar) respecto de la vivienda contigua derecha (color amarillo).

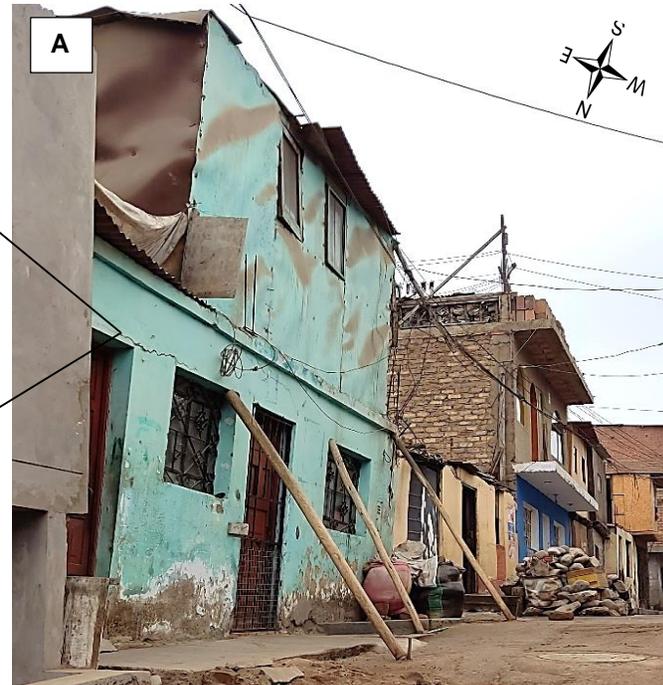
- Figura A: Asentamiento diferencial en suelo compuesto por material de relleno antrópico. Vivienda hundida e inclinada. Se observa el uso de puntales de madera para su sostenimiento.
- Figura B: Fisura de 1 m de longitud.
