EVALUACIÓN GEODINÁMICA EN EL CENTRO POBLADO ISLA SAN LORENZO (Distrito Colán – Provincia Paita - Región Piura)

Informe Técnico N°039-2021/IGP CIENCIAS DE LA TIERRA SÓLIDA

Inspección Geodinámica en el Centro Poblado Isla San Lorenzo
(Distrito Colán, Provincia de Paita, Región Piura)

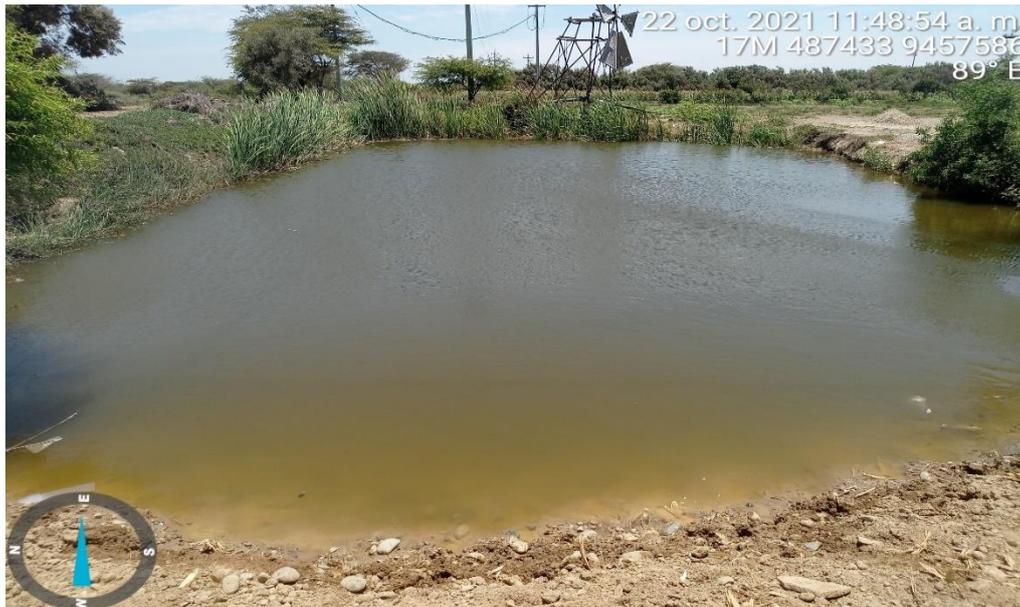
En el área de estudio, corresponden a depresiones en el suelo ocupadas por agua acumulada. Estas geoformas han sido ubicadas en las áreas agrícolas presentes en los alrededores del área urbana de La Isla San Lorenzo. Estas geoformas tienen su origen en los medios construidos para el regadío de cultivos (Figura 6).

Figura 6.- Laguna ubicada a 180 m al sureste del área de estudio destinada para irrigación de zonas agrícolas

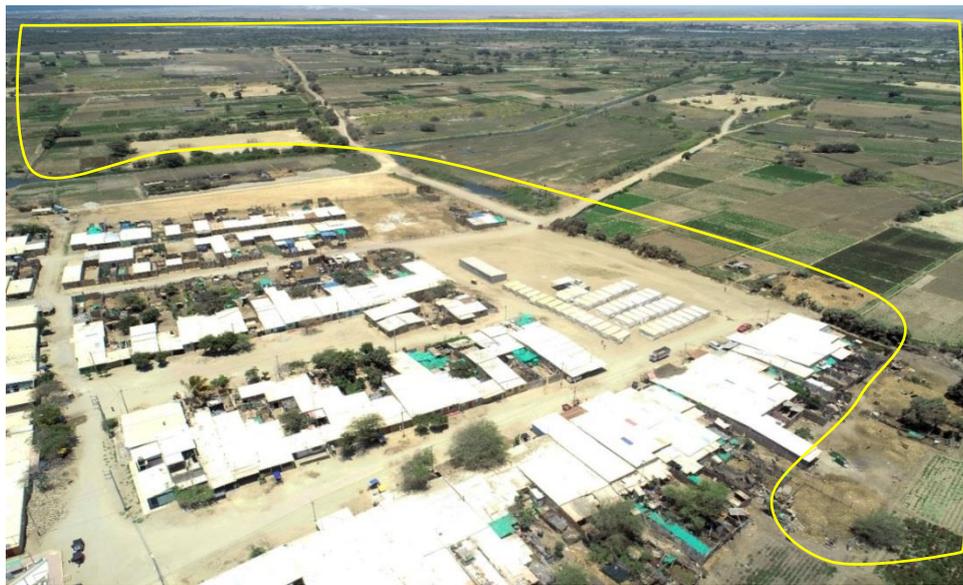
Considera a las superficies llanas o planicies con pendientes inferiores a los 5° de inclinación. Su origen se encuentra relacionado con la actividad del río Chira y que en las inmediaciones del área de estudio, genera la formación de suelos conformados por materiales heterogéneos como limos y arenas (Figura 8).

Figura 8.- Terraza fluvio – aluvial (polígono amarillo) sobre la cual se desarrollan las actividades agrícolas y que en el área de estudio presentan desniveles de 0.3 y 0.5 m

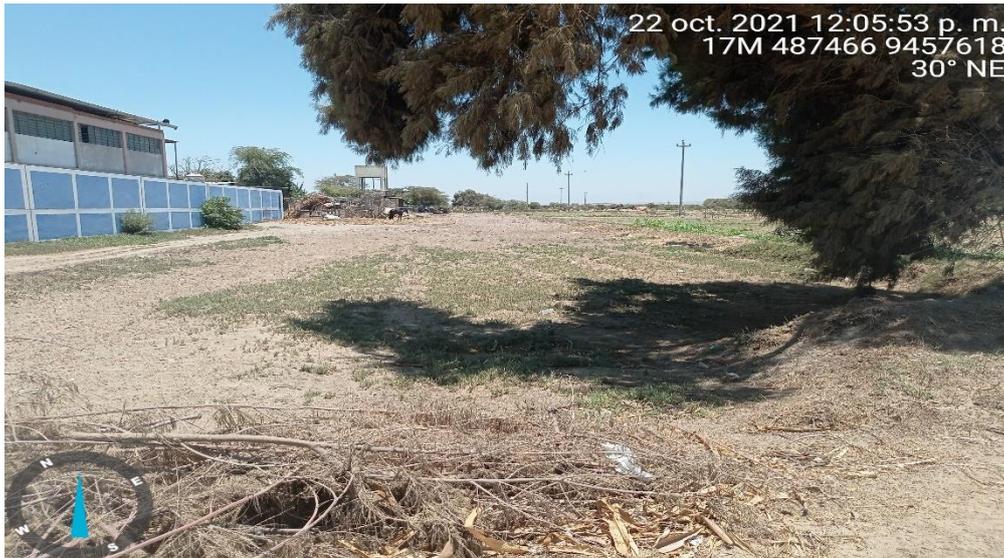
Se define como una superficie llana con pendientes menores a 15° y generalmente, se encuentra conformada por materiales heterogéneos de origen aluvial (clastos subangulosos a subredondeados envueltos en una matriz areno-limosa) y capas delgadas de limos. En el área de estudio, esta unidad geomorfológica se ubica en su extremo suroriental y se caracteriza por tener un desnivel topográfico de 0.5 m (Figura 9).

Figura 9.- Terraza aluvial antigua que se ubica en el extremo suroriental del área de estudio

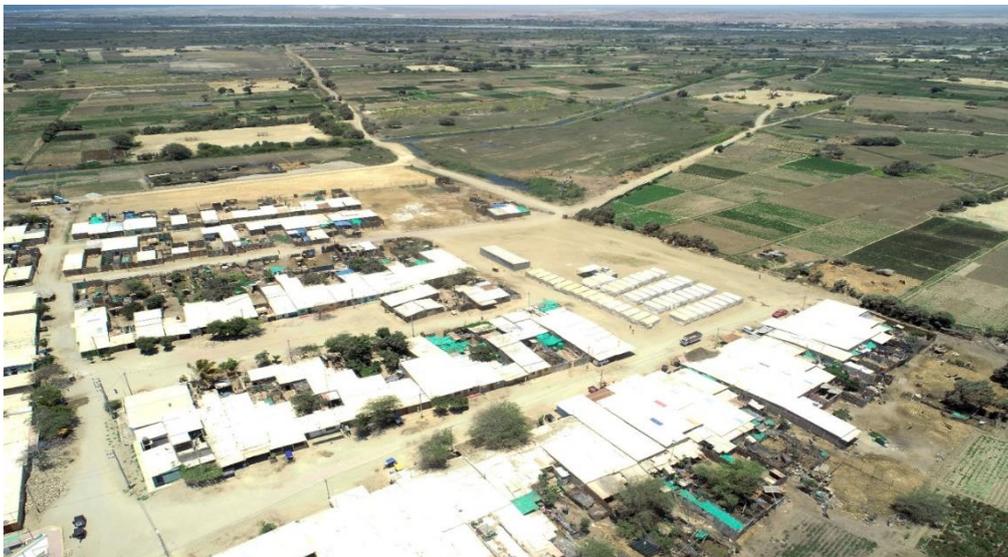
Constituye el área llana o planicie sobre la que se asienta el área urbana de La Isla de San Lorenzo, la misma que ha sido intervenida (rellenada) en algunos sectores con desmontes o materiales antrópicos (Figura 10).

Figura 10.- Terraza aluvial reciente sobre la que se ubica el área urbana

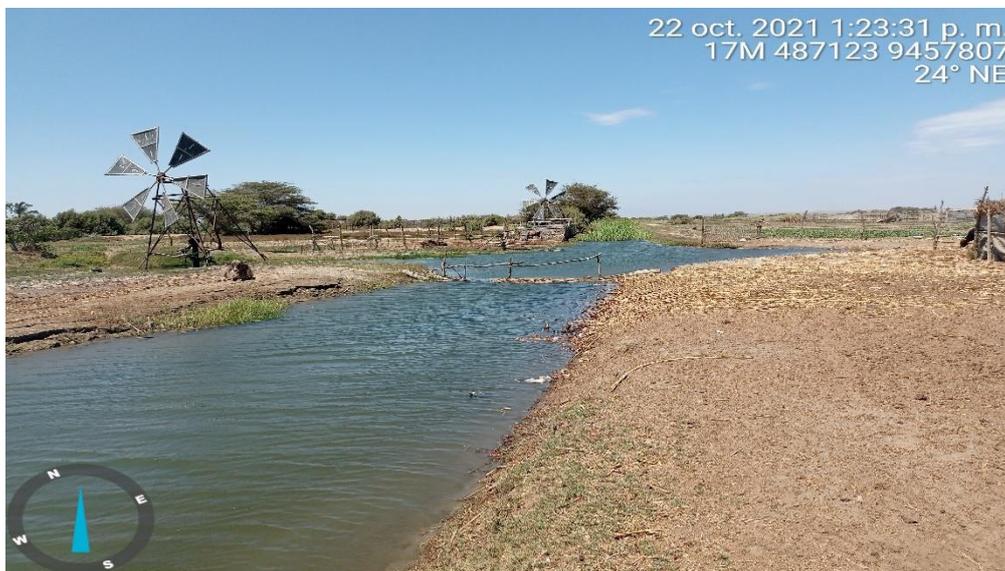
Unidad geológica conformada por materiales detríticos o restos orgánicos acumulados en los fondos de lagos o lagunas. Corresponden a materiales finos, en su mayor parte limoso y arcilloso (Figura 13).

Figura 13.- Materiales finos en lagunas para irrigación de áreas agrícolas que conforman los depósitos lacustres

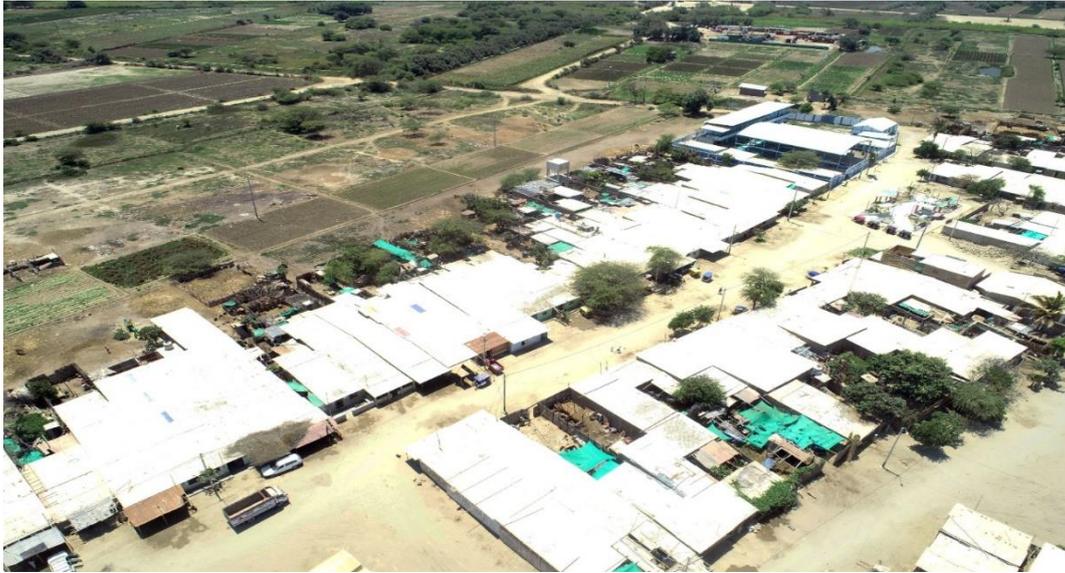
se han reconocido en la parte oriental del área de estudio. Sobre este depósito se asienta la zona agrícola de la Isla San Lorenzo (Figura 14).

Figura 14.- Depósitos aluviales antiguos hacia el extremo norte del área urbana sobre los cuales se desarrollan actividades agrícolas que se ubican al lado oriental del área de estudio

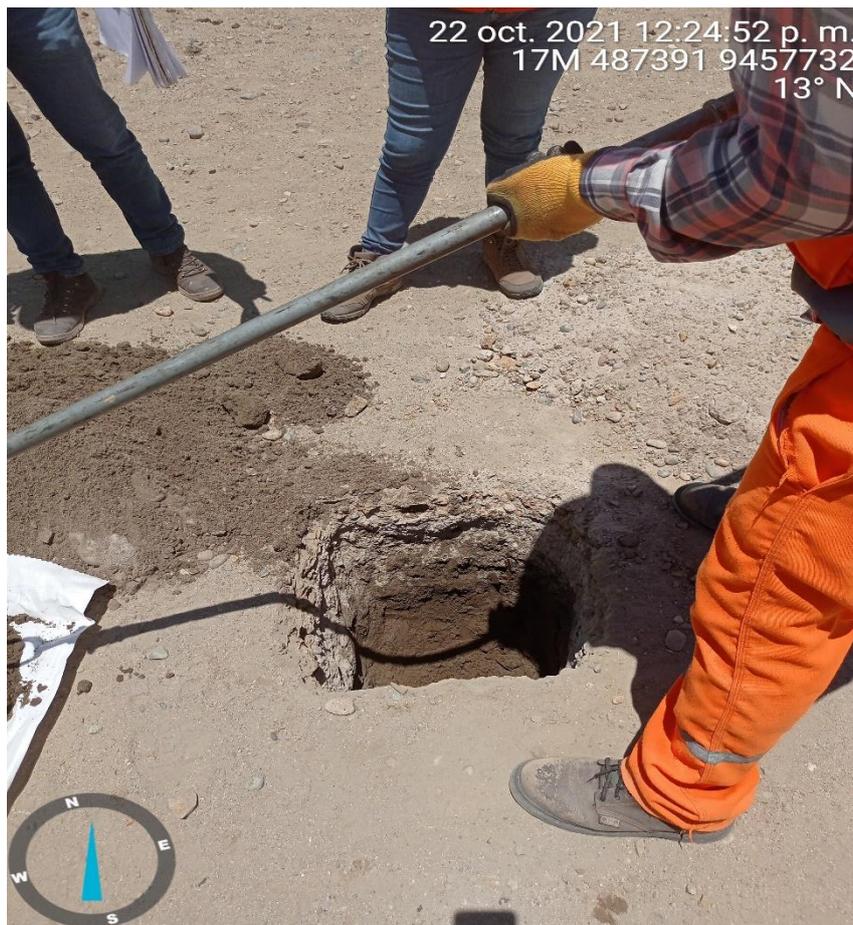
y/o desmante. Sobre esta unidad se asienta el área urbana de La Isla San Lorenzo (Figura 15).

Figura 15.- Depósitos aluviales en la zona urbana de La Isla San Lorenzo, cuya capa superficial está conformada por materiales heterogéneos
