**Informe Técnico N° A7227**

# EFFECTOS GEOLÓGICOS ASOCIADOS AL SISMO 7.5 MW DEL 28 DE NOVIEMBRE 2021 EN EL DEPARTAMENTO DE AMAZONAS

Departamento Amazonas  
Provincias Bagua, Bongará, Chachapoyas,  
Luya y Utcubamba

FEBRERO  
2022

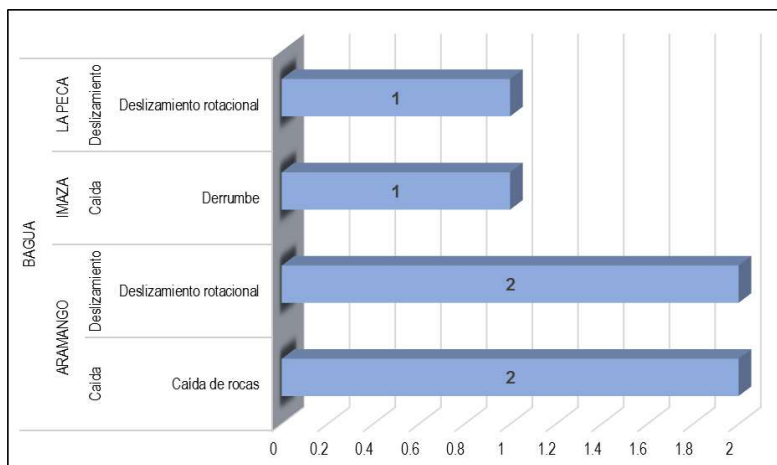
En la provincia de Bagua se identificaron 6 peligros geológicos por movimientos en masa asociados al sismo 7.5 Mw del 28 de noviembre 2021; los cuales se localizaron en el distrito de Aramango (4), Imaza (1) y La Peca (1), tal como se muestra en la figura 8 y describe en el cuadro 2.

Según el peligro específico, comprenden (1) deslizamiento rotacional en la Peca; (1) derrumbe en Imaza; así como 2 deslizamientos rotacionales y 2 caídas de roca en Aramango (figura 8).

**Figura 8.** Ocurrencias de movimientos en masa en la provincia de Bagua

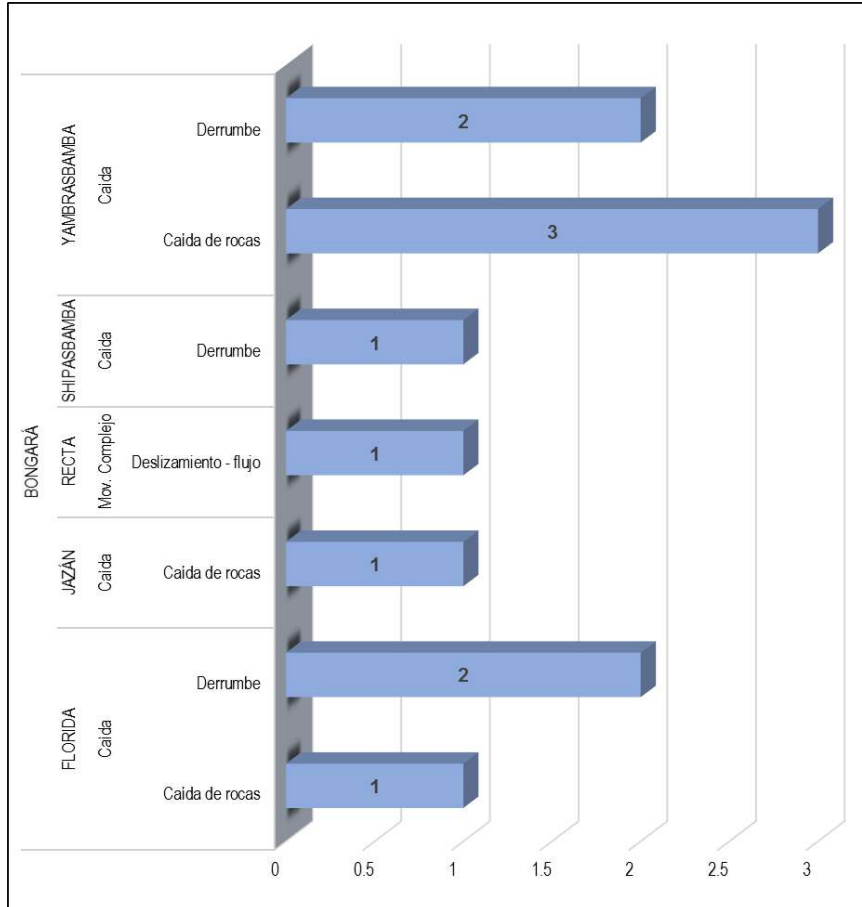
En la provincia de Bongará se identificaron 11 ocurrencia de peligros geológicos por movimientos en masa asociados al sismo 7.5 Mw del 28 de noviembre 2021; de los cuales 3 corresponde al distrito de Florida, 1 a Jazán, 1 a Recta, 1 a Shipasbamba y 5 a Yambrasbamba), tal como se muestra en la figura 9 y describe en el cuadro 3.

Específicamente a nivel de distrital, en la Forida ocurrió 1 caída de rocas y 2 derrumbes; en Jazán 1 caída de rocas; en la Recta 1 deslizamiento – flujo; en Shipasbamba 1 derrumbe; en Yambrasbamba 2 derrumbes y 3 caídas de rocas (figura 9).

**Figura 9.** Ocurrencias de movimientos en masa asociados al sismo de magnitud 7.5 del 28 de noviembre del 2021 en la provincia de Bongará

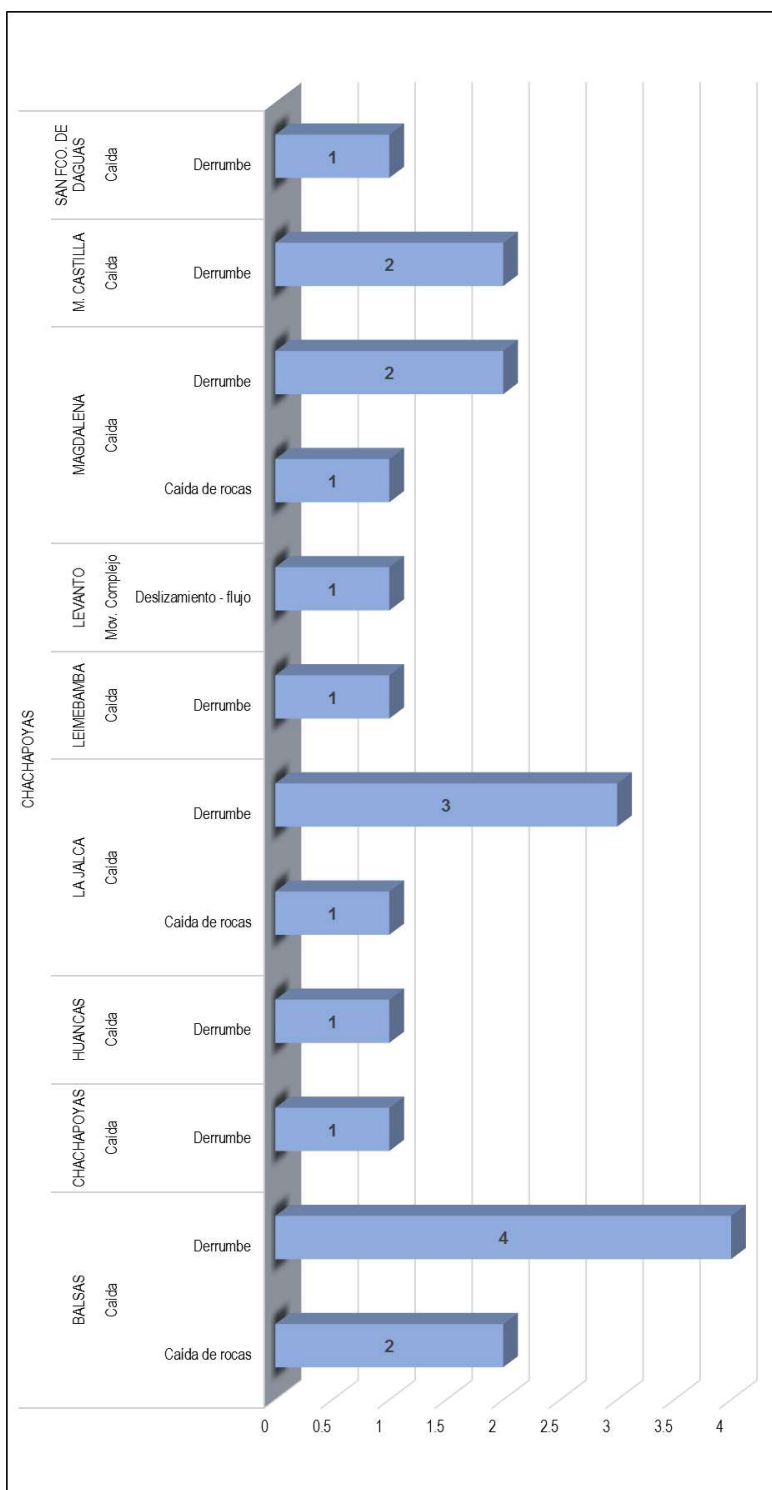
En la provincia de Chachapoyas se identificaron 20 ocurrencias de peligros geológicos por movimientos en masa asociados al sismo 7.5 Mw del 28 de noviembre 2021; de los cuales 6 corresponde al distrito de Balsas, 1 a Chachapoyas, 1 a Huancas, 4 a La Jalca, 1 a Leimebamba, 1 a Levanto, 3 a Magdalena, 2 a Mariscal Castilla, y 1 a San Francisco de Daguas (figura 10 y cuadro 4)

Específicamente a nivel de distrital, en Balsas ocurrió 2 caídas de roca y 4 derrumbes; en Chachapoyas 1 derrumbe; en Huancas 1 derrumbe, en La Jalca 1 caída de rocas y 3 derrumbes; en Leimebamba 1 derrumbe; en Levanto 1 deslizamiento – flujo; en Magdalena 1 caída de rocas y 2 derrumbes; en Mariscal Castilla 2 derrumbes; en San Francisco de Daguas 1 derrumbe (figura 10).

**Figura 10.** Ocurrencias de movimientos en masa asociados al sismo de magnitud 7.5 del 28 de noviembre del 2021 en la provincia de Chachapoyas.

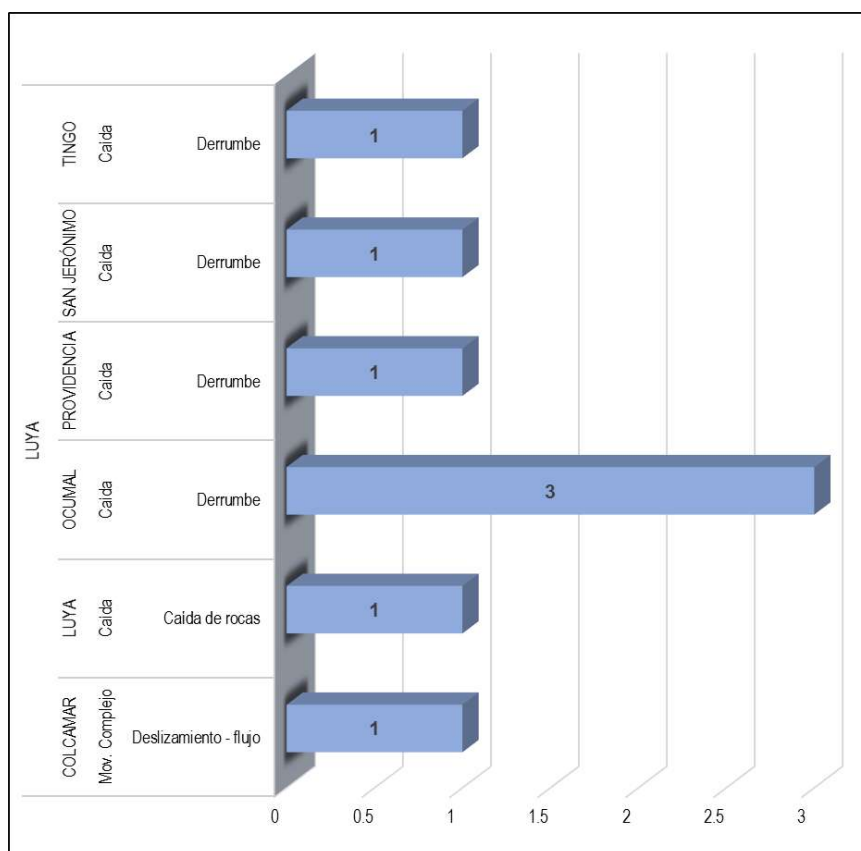
En la provincia de Luya se identificaron 9 ocurrencias de peligros geológicos por movimientos en masa asociados al sismo 7.5 Mw del 28 de noviembre 2021; de los cuales 1 corresponde al distrito de Colcamar, 1 a Luya, 3 a Ocumal, 1 Providencia, 1 a San Jerónimo y 2 a Tingo (figura 11 y cuadro 5)

Específicamente a nivel de distrital, en Colcamar ocurrió 1 deslizamiento - flujo; en luya 1 caídas de roca; en Ocumal 3 derrumbes; en Providencia 1 derrumbe; en San Jerónimo 1 derrumbe; en Tingo 1 Derrumbe (figura 11).

**Figura 11.** Ocurrencias de movimientos en masa asociados al sismo de magnitud 7.5 del 28 de noviembre del 2021 en la provincia de Luya.

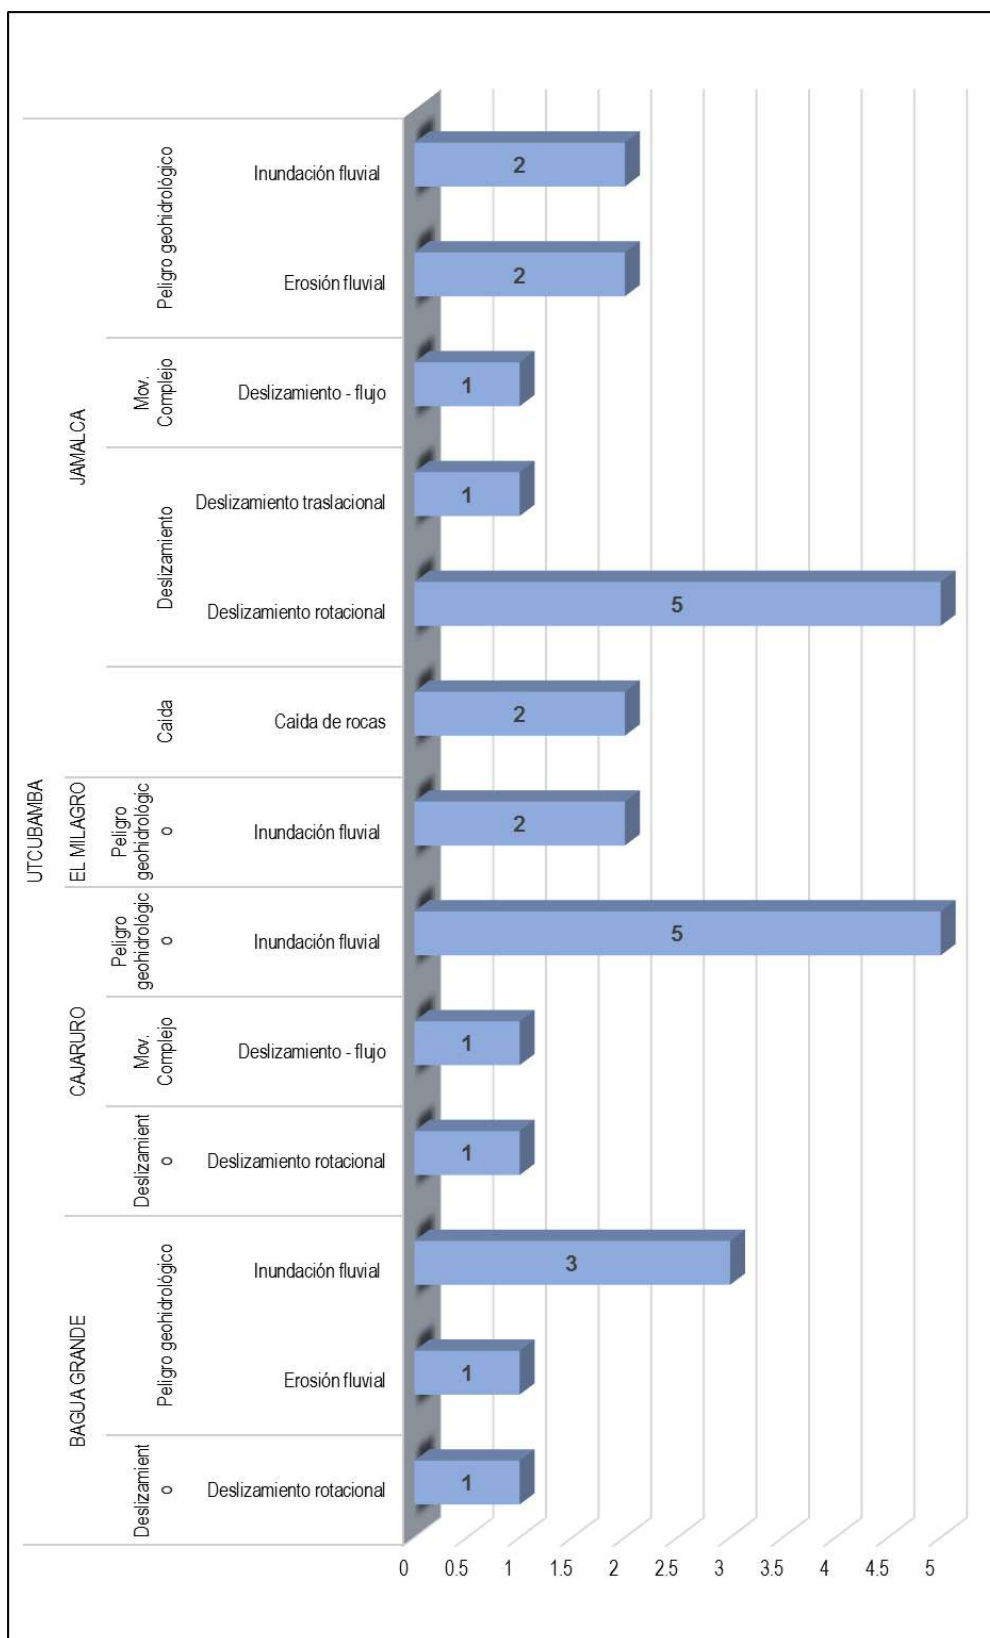
En la provincia de Utcubamba se identificaron 26 ocurrencias de peligros geológicos por movimientos en masa asociados al sismo 7.5 Mw del 28 de noviembre 2021; de los cuales 5 corresponde al distrito de Bagua Grande, 7 a Cajaruro, 2 a El Milagro y 13 a Jamalca (figura 11 y cuadro 6)

Específicamente a nivel de distrito, en Bagua Grande ocurrió 1 deslizamiento rotacional, 1 erosión fluvial y 3 inundaciones fluviales; en Cajaruro, 1 deslizamiento rotacional, 2 deslizamiento – flujo y 5 inundaciones fluviales; en El Milagro, 2 inundaciones fluviales; en Jamalca, 2 caídas de rocas, 5 deslizamientos rotacionales, 1 deslizamiento traslacional, 1 deslizamiento-flujo, 2 erosiones fluviales y 2 inundaciones fluviales (figura 11).

**Figura 12.** Ocurrencias de movimientos en masa y peligros geohidrológicos asociados al sismo de magnitud 7.5 del 28 de noviembre del 2021 en la provincia de Utcubamba

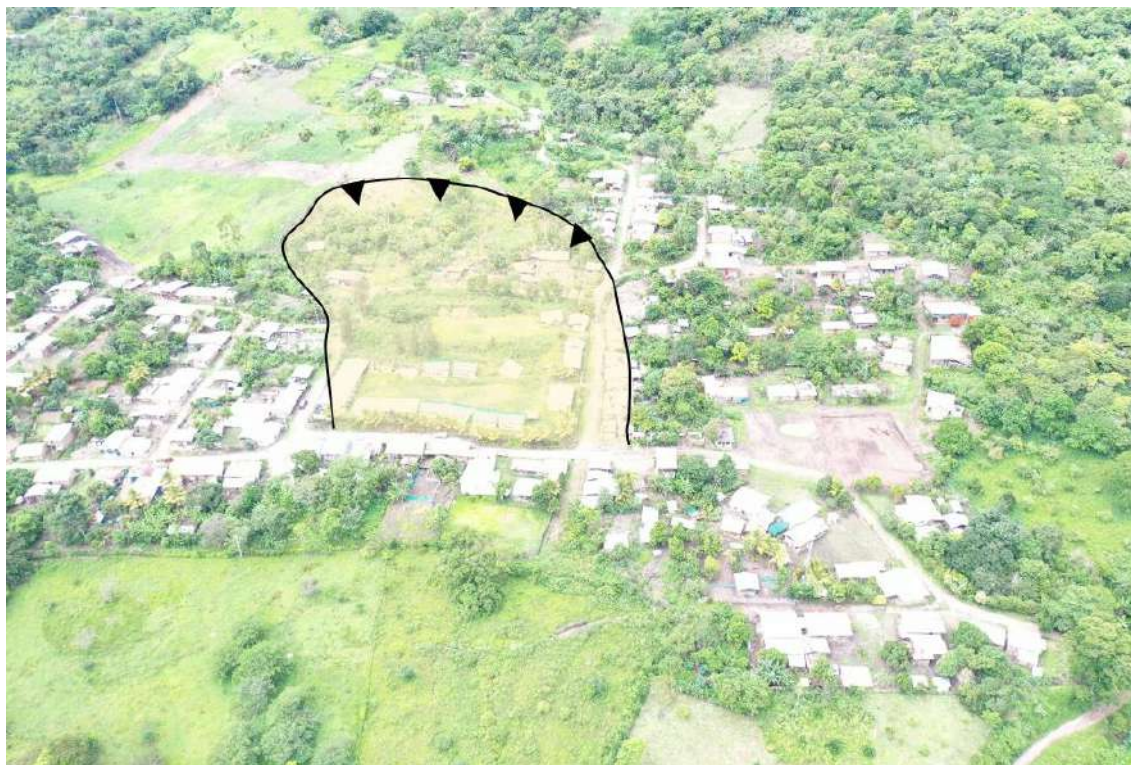
| PI-57 | Los Patos<br><br>(Cajaruro) | 9351874 | 813457 | Deslizamiento<br><br>(Deslizamiento rotacional) | La unidad litoestratigráfica principal donde se origina el evento, corresponde a la Formación Celendín compuesta por lutitas y limolitas abigarradas, con intercalaciones de caliza delgadas. Localmente, la litología que corresponde a un depósito coluvioaluvial conformado principalmente de limoarcillas.<br>El deslizamiento es de tipo rotacional, de escarpas múltiples, abarca 3 ha; presenta un escarpe irregular discontinua de 207 m de longitud con saltos escalonados de 1.5 a 2 m. También se observa grietas en la masa deslizada. | El deslizamiento afectó aproximadamente más de 10 viviendas (fotografías 26 y 27). | Prohibir todo tipo de cultivo en la ladera superior. Implementar sistema de drenaje para captar las aguas pluviales. Reubicar viviendas asentadas en el área de agrietadas. |

Fotografía 27. Vista panorámica de centro poblado Los Patos.

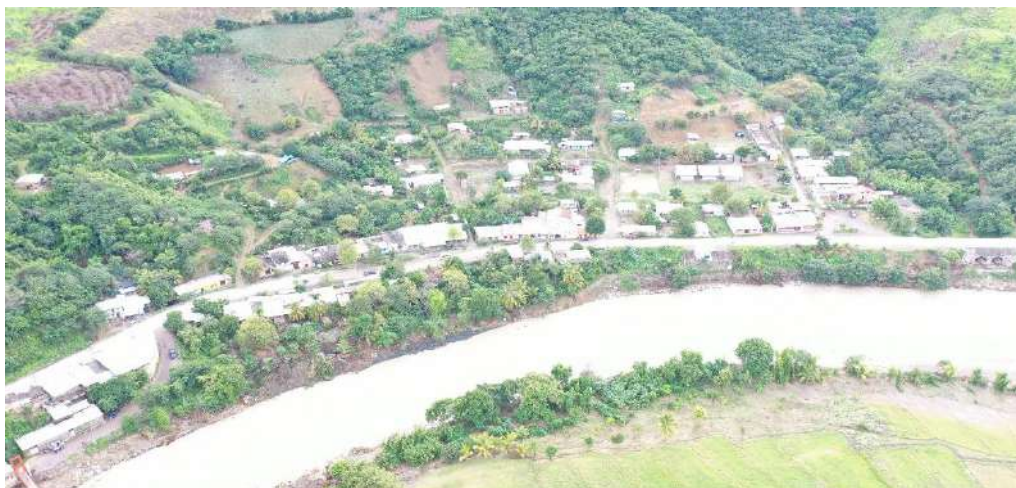
| PI-65 | El Salao<br><br>(Jamalca) | 9354047 | 805267 | Deslizamiento<br><br>(Deslizamiento rotacional) | La unidad litoestratigráfica principal donde ocurre el deslizamiento, está conformado por lutitas y limolitas abigarradas, con intercalaciones de caliza de la Formación Celendín | Afecta directamente a 9 viviendas, su extensión aumenta en tamaño podría alcanzar a 12 más aproximadamente. También afecta la plataforma de la carretera Fernando Belaunde Terry. Figura 19 y fotografías 34 y 35 | Reubicar todas las viviendas asentadas entre la ribera y la carretera. Para proteger la carretera construir defensa ribereña con sistema de drenaje adecuado. Cambiar el material de base de la carretera. |

Fotografía 35. Vista panorámica del caserío El Salao.

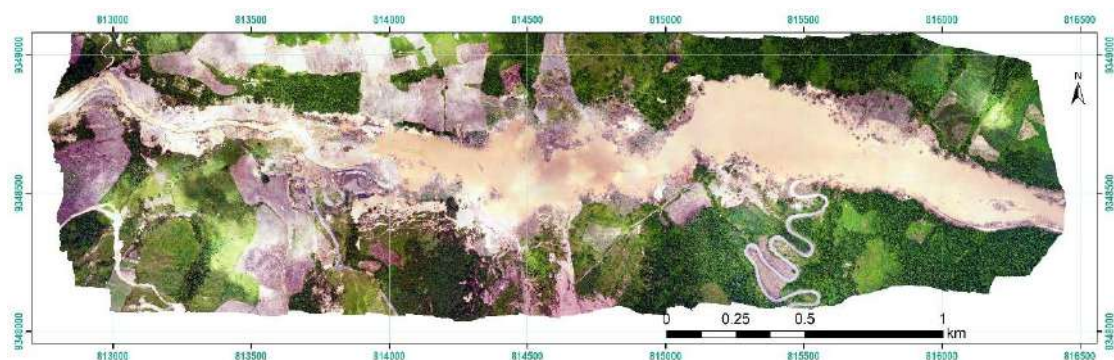
Figura 21. Ortofoto del desembalse de aserradero, con fecha 08 de diciembre del 2021.
