**Informe Técnico N° A7236**

# EVALUACIÓN DE PELIGROS GEOLÓGICOS EN EL CENTRO POBLADO DE HUAYLACUCHO

Departamento Huancavelica  
Provincia Huancavelica  
Distrito Huancavelica

FEBRERO  
2022

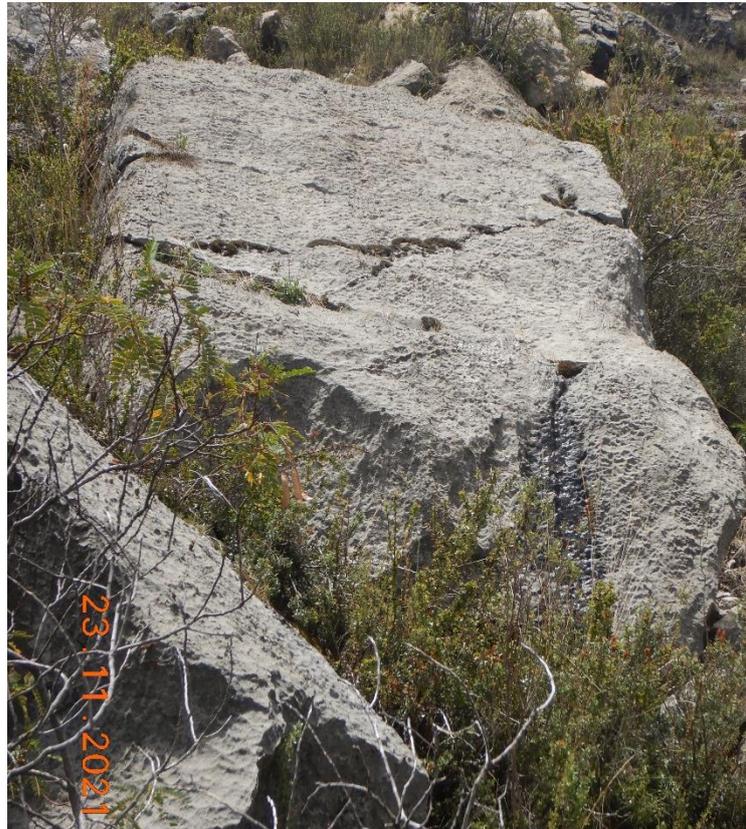
**Fotografía 1.** Presencia de nódulos de chert.

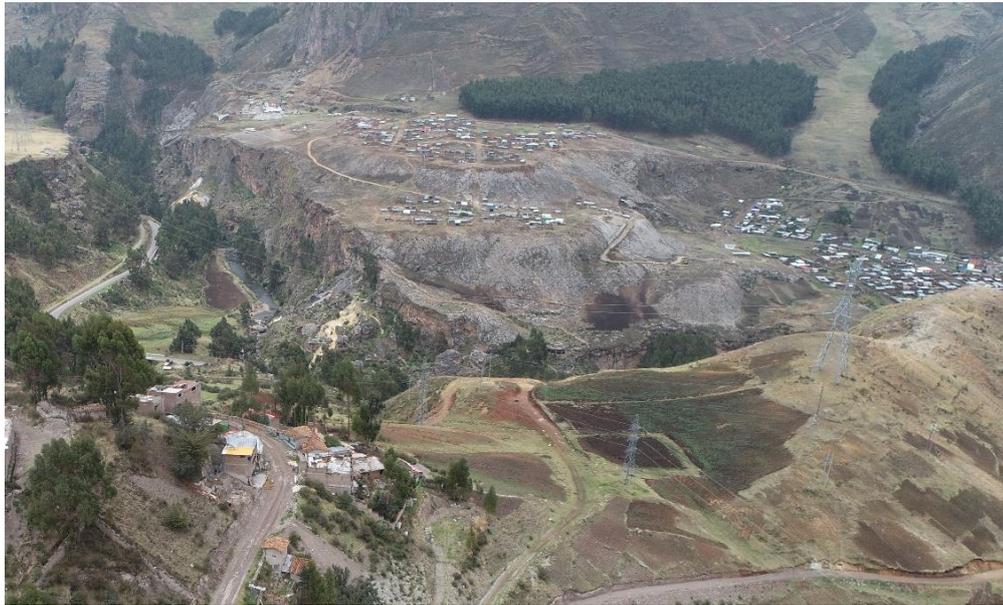
Las rocas en este sector se encuentran medianamente fracturadas (F3), con espaciamientos muy próximas entre sí (0.05 m a 0.30 m) y aberturas algo abiertas (1.0 – 0.30 mm). Además, se encuentran moderadamente meteorizadas (A3).

**Fotografía 2.** Vista tomada con el dron donde se puede apreciar viviendas del centro poblado Santa Rosa asentada sobre la Formación Pampachacra.

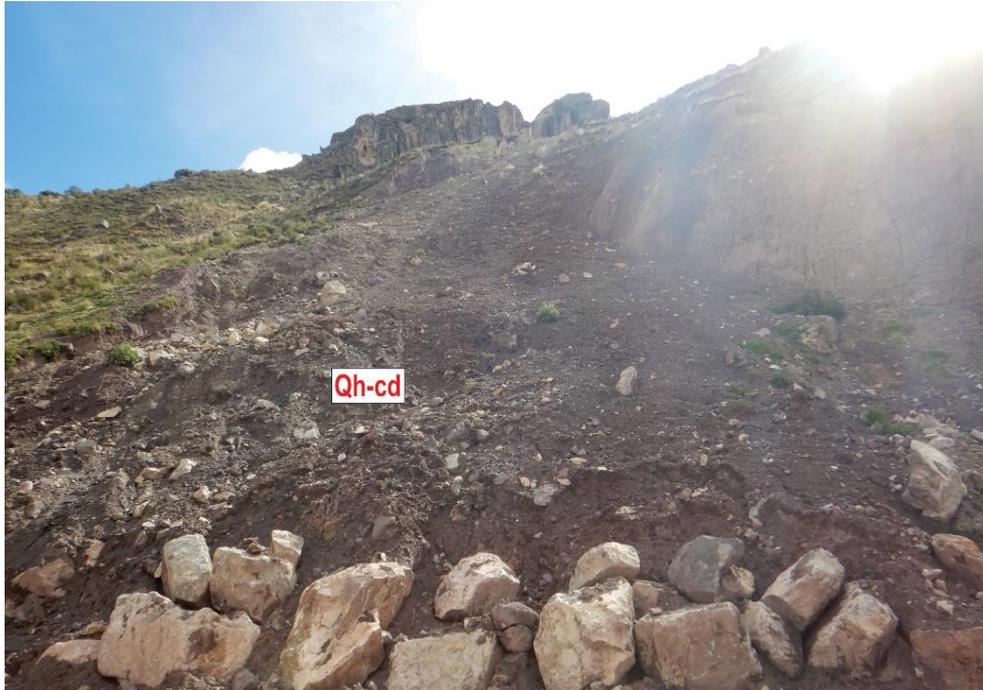
Depósito inconsolidado constituido por bloques de gravas, guijarros con clastos de naturaleza litológica heterogénea, subangulosos a angulosos, envueltos en una matriz limo arenoso-arcilloso, acumulados al pie de laderas prominentes, como material de escombros que han sufrido transporte (figura 8).

**Figura 8.** Depósitos coluvio-deluvial formado por fragmentos de roca angulosos de tamaño variable envueltos en una matriz limoarcilloso.

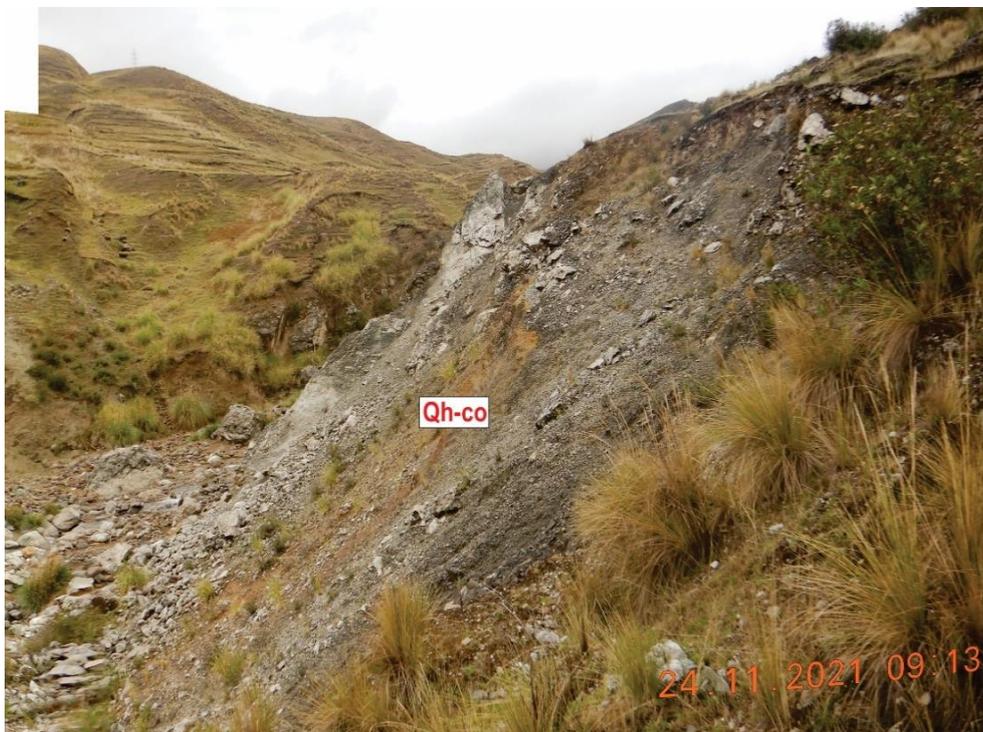
Estos depósitos están inconsolidados, compuestos por fragmentos de roca angulosos de tamaños variables y de naturaleza litológica homogénea. Presentan nula o poca compactación y acumulados al pie de taludes escarpados (figura 9).

**Figura 9.** Depósito coluvial al noreste del poblado de Huaylacucho.

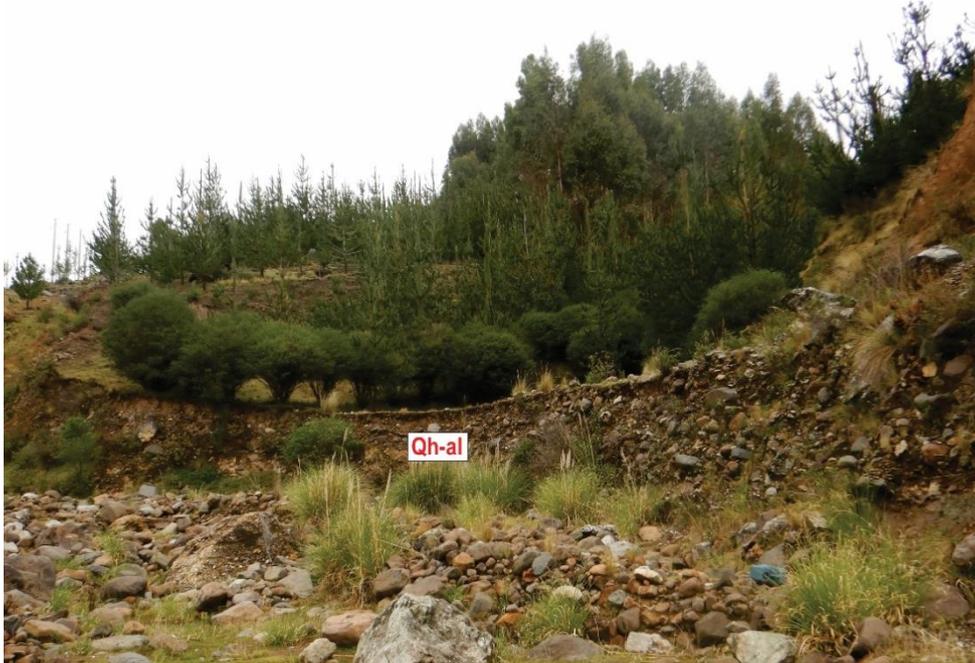
**Figura 10.** Vista donde se puede observar los depósitos aluviales en la margen izquierda de la quebrada de Molinuyoc.

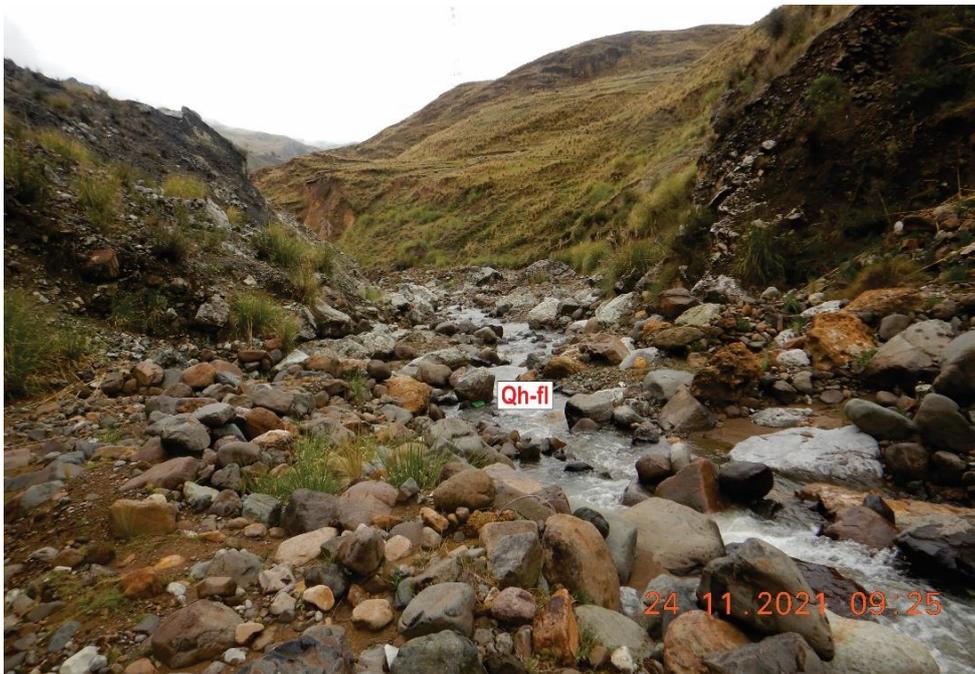
Conformados por gravas y arenas mal seleccionadas en matriz arenolimosa. Se le puede apreciar en el curso principal del río Ichu, formando parte de la llanura de inundación, así como de las terrazas fluviales (figura 10, fotografía 3). Su granulometría está compuesta por bloques (30%), gravas (30%), arenas (30%) y limos (5%).

**Fotografía 3.** Depósito fluvial conformado por material redondeado, ubicado en la quebrada Molinuyoc.

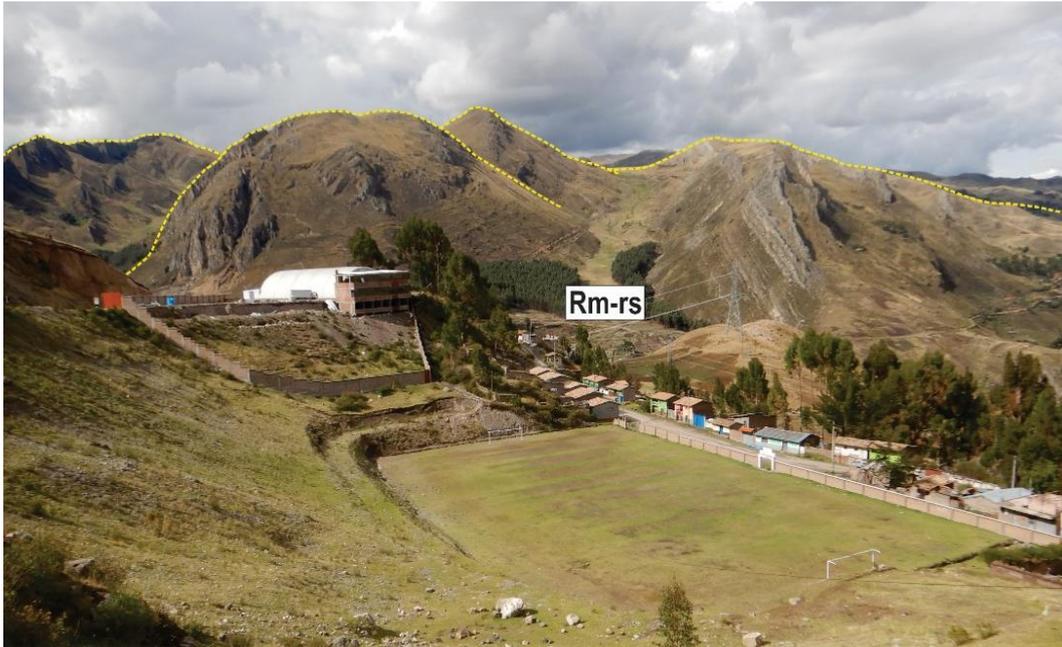
El área evaluada corresponde a montañas en afloramientos de rocas sedimentarias de las formaciones Pariatambo y Pampachacra: sus relieves se encuentran asociados a procesos dominantes de erosión de ladera, caídas de rocas, derrumbes y deslizamientos. Se distribuyen en forma adyacente a las zonas de fuerte pendiente y se ubican al oeste del centro poblado de Huaylacucho (figura 11).

**Figura 11.** Vista con dirección al NW, donde se observa montañas en rocas sedimentarias (RM-rs) de la Formación Pariatambo, ubicada al oeste del centro poblado de Huaylacucho.

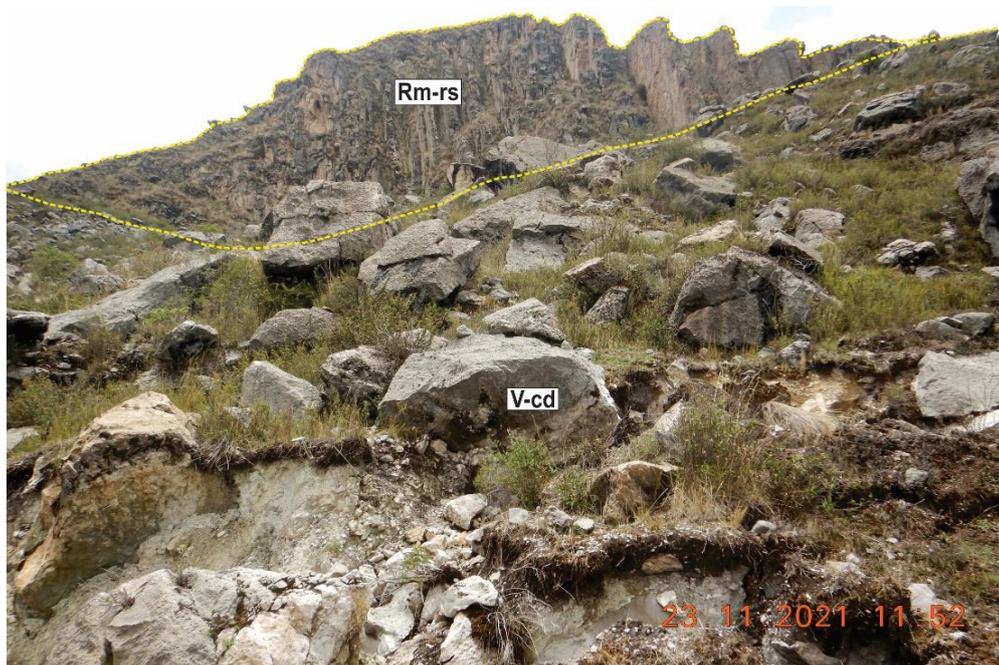
**Figura 12.** Vista de subunidad vertiente coluvio – deluvial, ubicada en la parte alta del centro poblado de Huaylacucho.

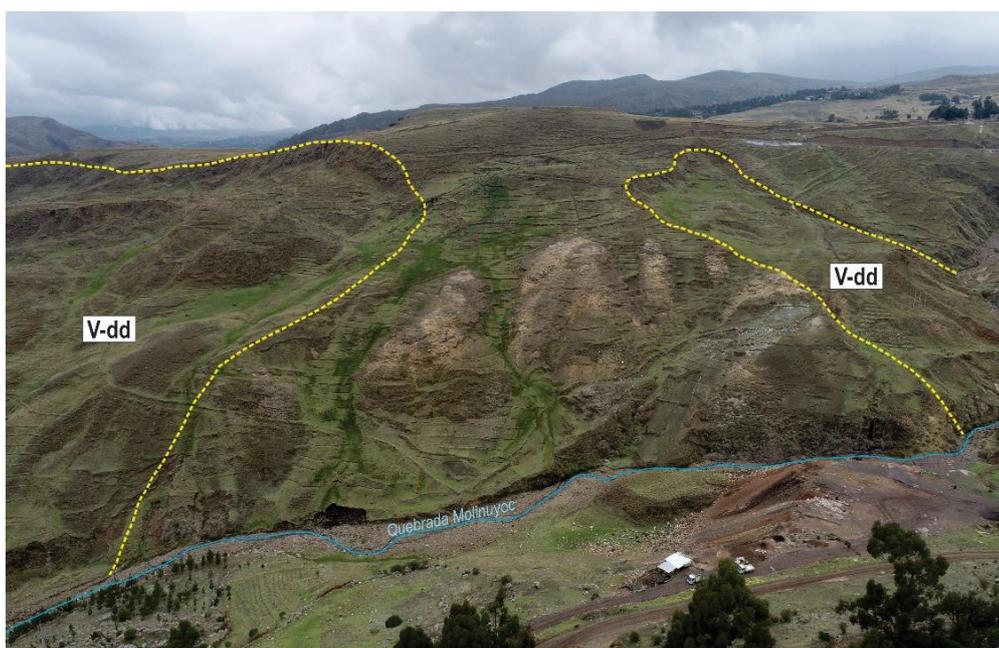
Su morfología es cóncava y su disposición es elongada en relación con la zona de arranque o despegue del movimiento en masa, también se incluye deslizamientos en procesos de formación cuya escarpa ya ha definido un cuerpo, que tienen avance lento. (Figura 13).

**Figura 13.** Se observa depósito de deslizamiento, las cuales se ubican al este del centro poblado de Huaylacucho, los cuales se ubican en la margen derecha de la quebrada Molinuyoc.

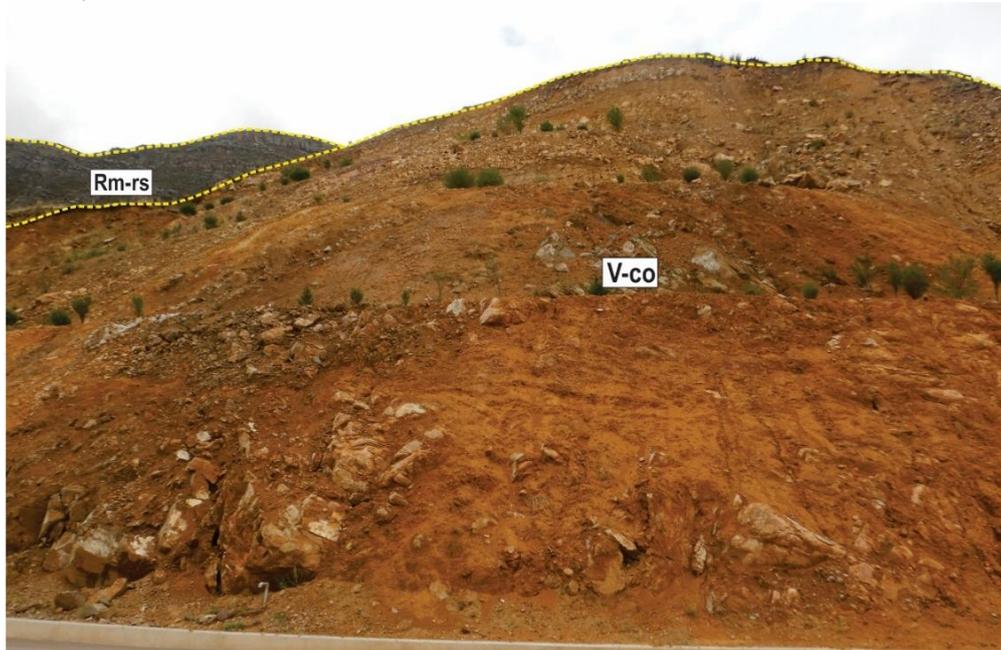
relleno, son sueltos sin cohesión, conformando taludes de reposo poco estables (figura 14).

**Figura 14.** Vista con dirección al sureste donde se delimitó la vertiente coluvial (con líneas de color amarillo).

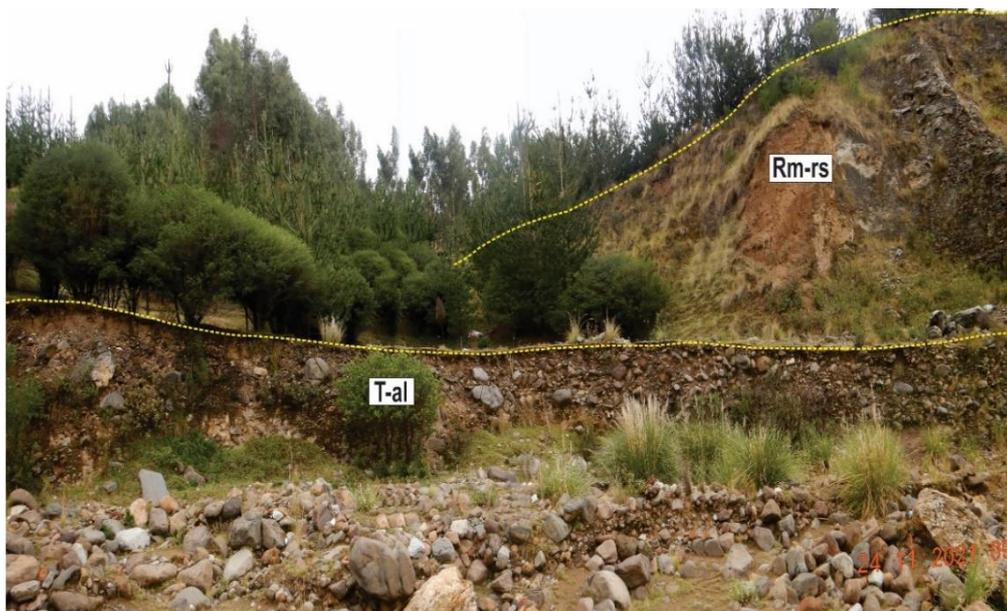
Son porciones de terreno que se encuentran dispuestas a los costados de las llanuras de inundaciones o del lecho principal del río Ichu, a mayor altura, presentan niveles antiguos de sedimentación fluvial, los cuales han sido disectados por las corrientes como consecuencia de profundización del valle (figura 15). Sobre estos terrenos se desarrollan actividades agrícolas.

**Figura 15.** En la margen derecha de la quebrada Molinuyoc, se delimitó con líneas de color amarillo a la terraza aluvial en la parte inferior; así como en la parte alta a montañas de roca sedimentaria.
