**Informe Técnico N° A7235**

# **EVALUACIÓN DE PELIGROS GEOLÓGICOS EN LAS ZONAS PROPUESTAS POR INDECI, PARA TERRENOS DE ACOGIDA E INSTALACIÓN DE MÓDULOS TEMPORALES, PARA LOS AFECTADOS POR LA OCURRENCIA DEL SISMO DEL 28 DE NOVIEMBRE EN EL DEPARTAMENTO DE AMAZONAS**

Departamento Amazonas  
Provincias Bagua, Bongará, Utcubamba

FEBRERO  
2022

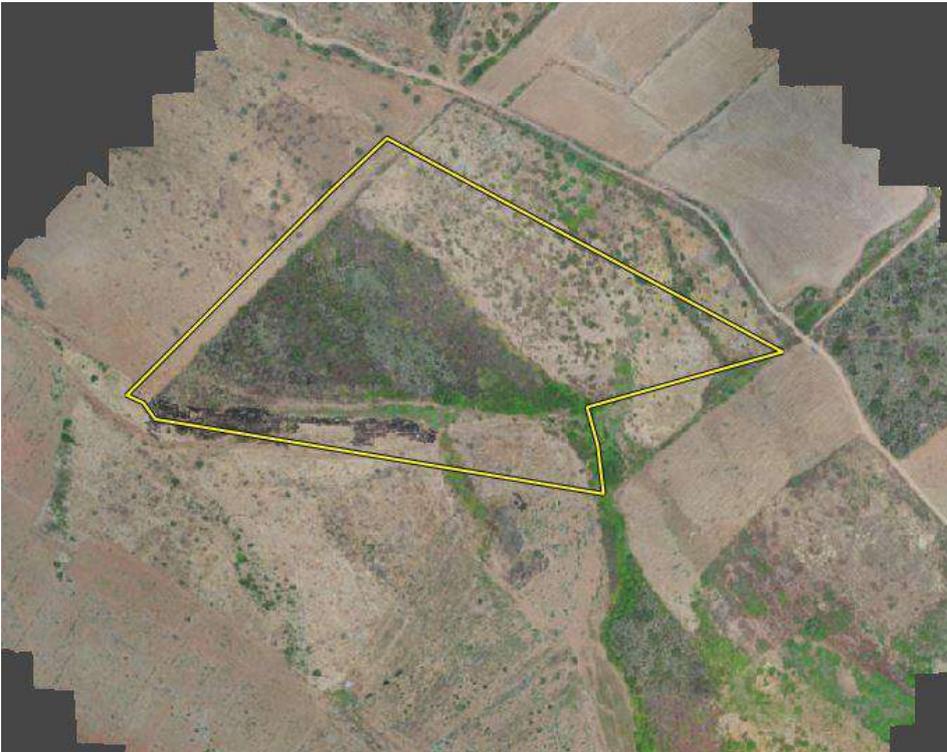
Código de sector evaluado	Distrito/lugar	Coordenadas		Tipo de peligro	Comentarios ingeniero - geológicos	Recomendaciones
		Norte	Este			
EPG-09	Distrito El Milagro.  Sector Reposo -Valor.	9366824	764335	No se identificó peligros	<p>Litológicamente el área evaluada se encuentra sobre limos y arcillas perteneciente a depósitos cuaternario aluviales, se observa la presencia de grietas de desecación. (Ver fotografía 20).</p> <p>Geomorfológicamente se encuentra en la unidad de Llanura o planicie disectada aluvial (Pld-al).</p> <p>Pendientes muy baja (&lt;1°) a baja (1° - 5°).</p>	<p>Apto para módulos temporales no mayores a un año.</p> <p>Realizar estudio de suelos por especialistas.</p> <p>Implementar el sistema de drenaje direccionado a los causes principales de las quebradas.</p>

Fotografía 20. Sector El Reposo EPG 9, depósito de limos y arcillas perteneciente a cuaternario aluviales.

Figura 12. Ubicación del sector El Reposo (EPG -09) delimitado por polígono en color amarillo.

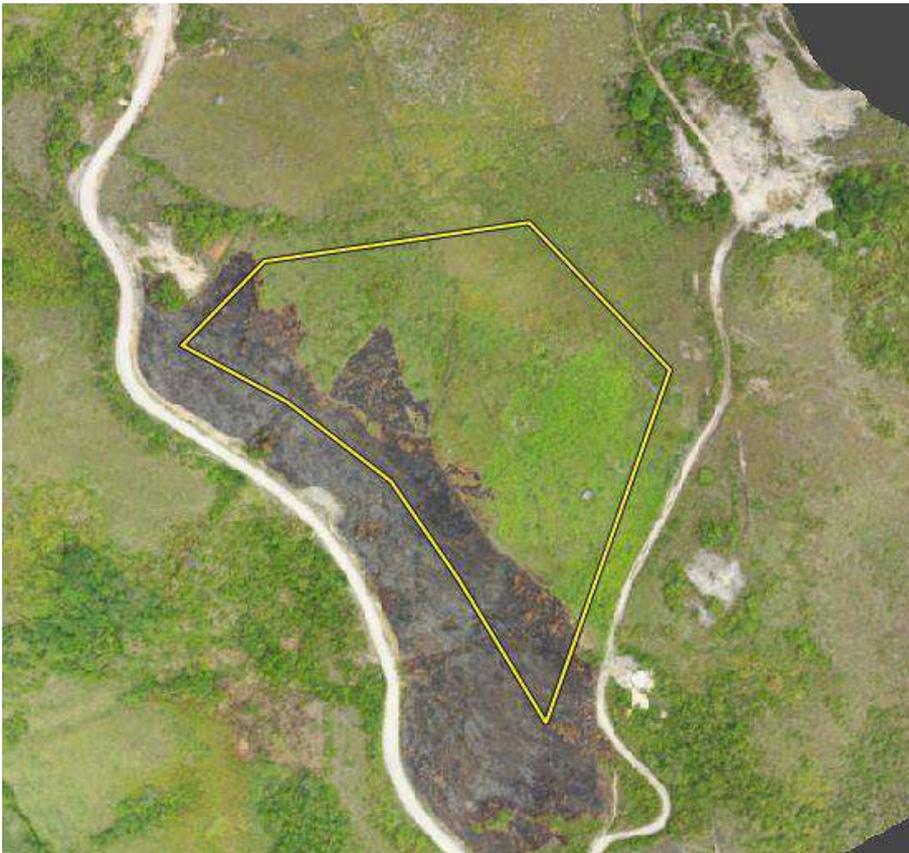
Código de sector evaluado	Distrito/lugar	Coordenadas		Tipo de peligro	Comentarios ingeniero - geológicos	Recomendaciones
		Norte	Este			
EPG-10	Distrito Jamalca  Sector Dunia grande	9337510	815335	No se identificó peligros	<p>En el área evaluada litológicamente esta conformada por arcillas fosilíferas y calizas margosas moderadamente fracturadas y meteorizadas pertenecientes al Grupo Quilquiñan en la parte superior, en la parte inferior calizas micríticas y calizas margosas moderadamente fracturadas y meteorizadas pertenecientes al Grupo Pulluicana. (Ver figura fotografía 21)</p> <p>Geomorfológicamente Montañas y colinas en roca sedimentaria (RMC-rs)</p> <p>Pendiente baja (1° - 5°) a media (5° - 15°)</p>	<p>Apto para módulos temporales de vivienda no mayores a un año, estos no deben ser ubicadas cerca a laderas y riveras de quebradas estacionales.</p> <p>Implementar sistemas de drenaje.</p>

Fotografía 21. Sector Dunia Grande (EPG 10), se aprecian lutitas muy deleznable y calizas margosas con nódulos calcáreos pertenecientes al Grupo Pulluicana.

Figura 13. Ubicación del sector Dunia Grande (EPG 10), sector propuesto por INDECI (polígono color amarillo)
