# INSPECCIÓN GEODINÁMICA DE LA QUEBRADA PUSMALCA

## Distrito de Canchaque y Provincia de Huancabamba

Informe Técnico N°004-2021/IGP CIENCIAS DE LA TIERRA SÓLIDA

Inspección Geodinámica de la quebrada Pusalca  
Distrito de Canchaque y Provincia de Huancabamba  
(Región Piura)

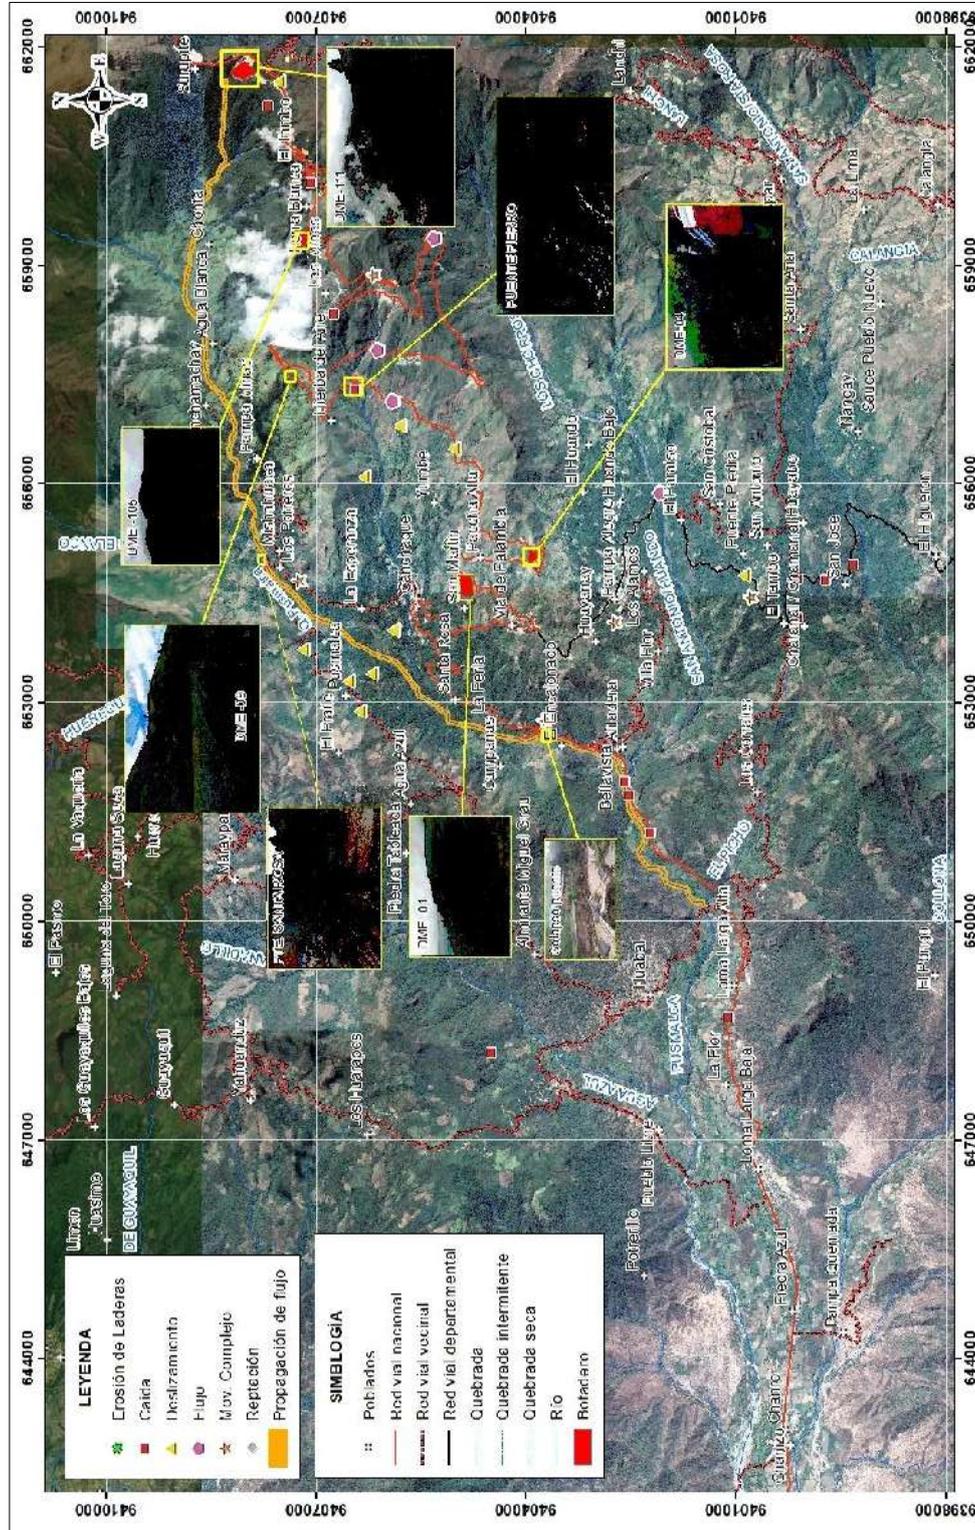
Finalmente, en la Figura 20 se muestra el recorrido del flujo de detritos ocurrido el 17 de marzo a través de la Quebrada Pumalca, así como la ubicación de las zonas susceptibles a la generación de nuevos flujos de detritos.

Figura 20: Recorrido del flujo de detritos generado el 17 de marzo de 2021 y ubicación de zonas susceptibles a nuevos flujos de detritos
