Opinión Técnica N° 005-2021

EVALUACIÓN DE PELIGROS GEOLÓGICOS EN EL CERRO SAN VALENTÍN

CREACIÓN DE LOS SERVICIOS DE PROTECCIÓN ANTE DESLIZAMIENTOS EN EL CERRO SAN VALENTÍN

Región Cusco
Provincia La Convención
Distrito Santa Teresa

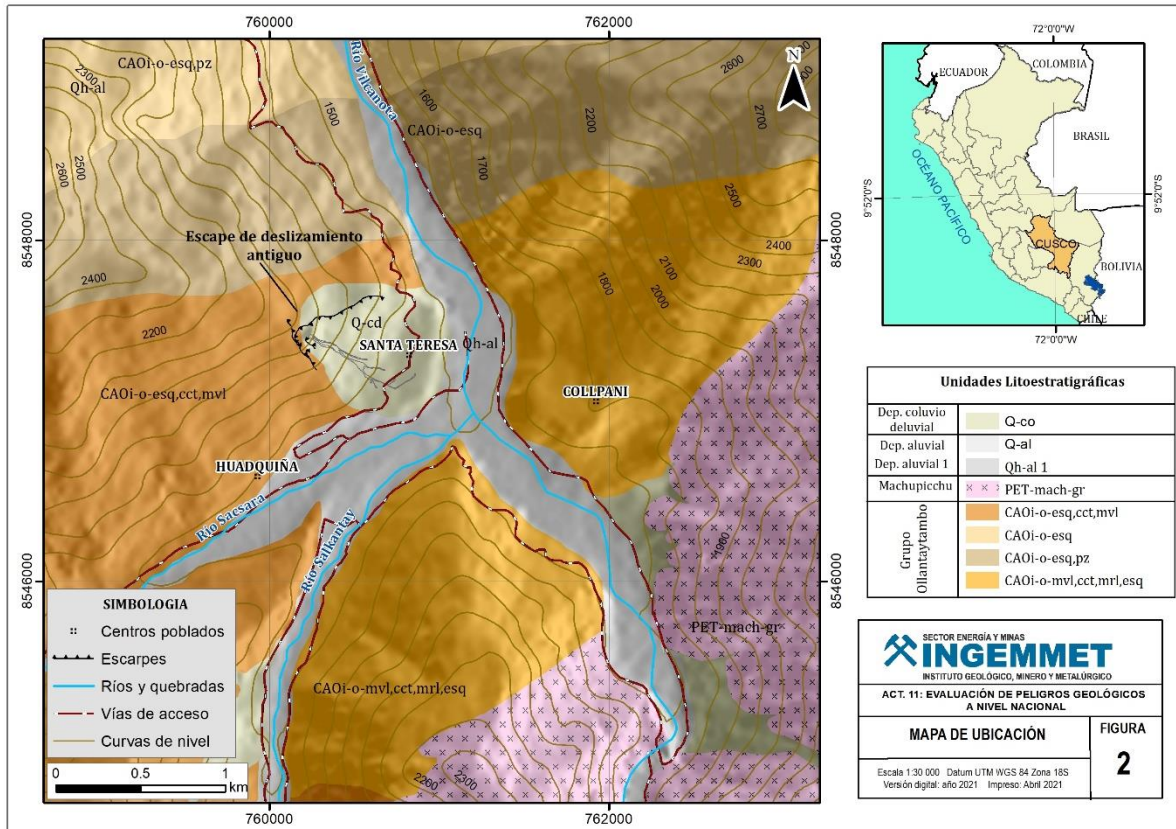
El cerro San Valentín está conformado por rocas de origen metamórfico de la Formación Ollantaytambo (figura 2), compuesto por esquistos y pizarras; en la parte media, las pizarras se encuentran muy fracturadas y altamente meteorizadas, ello contribuyó con mayor infiltración de agua al terreno. Esta unidad se encuentra cubierta, por sectores, por depósitos coluvio-deluviales, compuesto por fragmentos de pizarras y esquistos, con diámetros que varían de 0.30 m a 1 m; de formas angulosas a subangulosas, inmersos en matriz areno arcillosa (fotografía 1).

Figura 2. Mapa geológico del poblado de Santa Teresa. Modificado por Carlotto, 1999.
