DIRECCIÓN DE GEOLOGÍA AMBIENTAL Y RIESGO GEOLÓGICO

Informe Técnico N° A7034

EVALUACIÓN DE PELIGROS GEOLÓGICOS EN LOS CENTROS POBLADOS DE MARCA Y ALLMAY

Región Ancash
Provincia Huaylas
Distrito Pueblo Libre

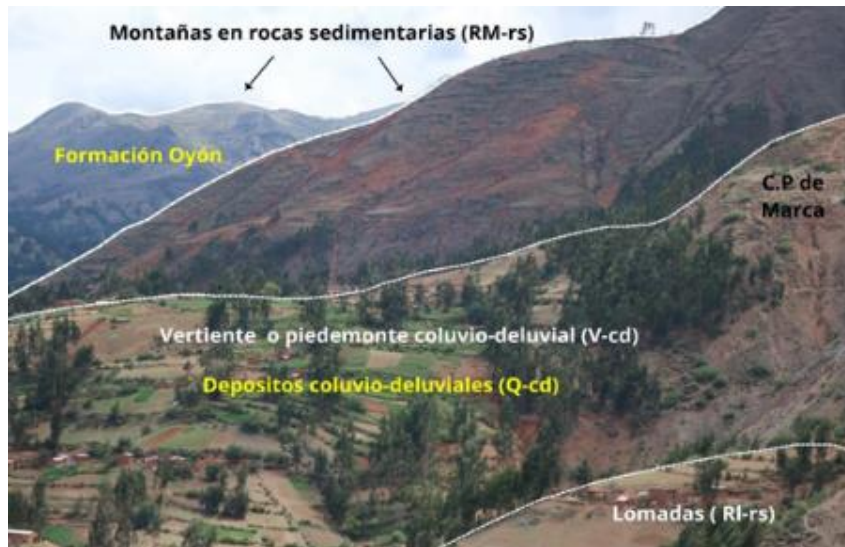
Figura 4: Unidades geomorfológicas y litoestratigráficas identificadas en el centro poblado de Marca.

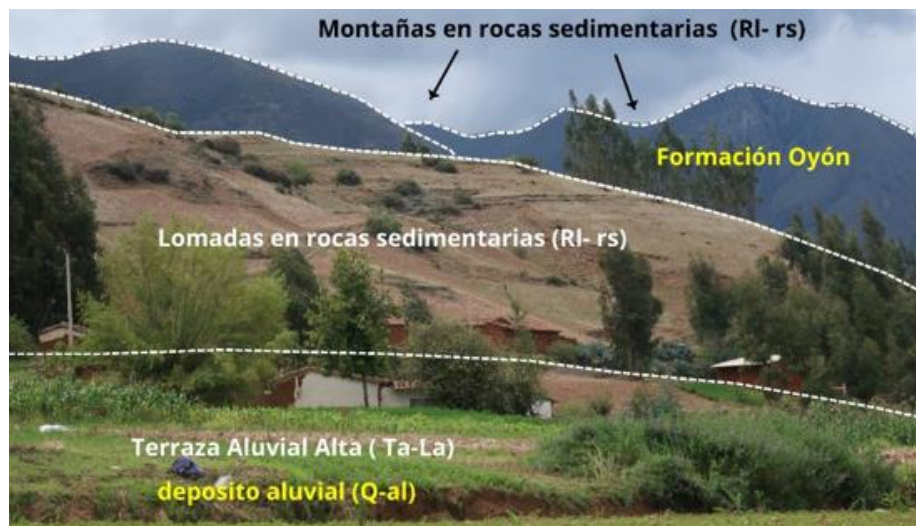
Subunidad de Terraza aluvial alta (Ta- al): corresponde a mesetas sedimentarias antiguas, que se forman en un valle fluvial por depósitos de sedimentos del río. El centro poblado de Allmay se encuentra asentado sobre una terraza aluvial alta en la margen izquierda de la quebrada Chacuasuran.

Figura 5: Unidades geomorfológicas y litoestratigráficas identificadas en el centro poblado de Allmay

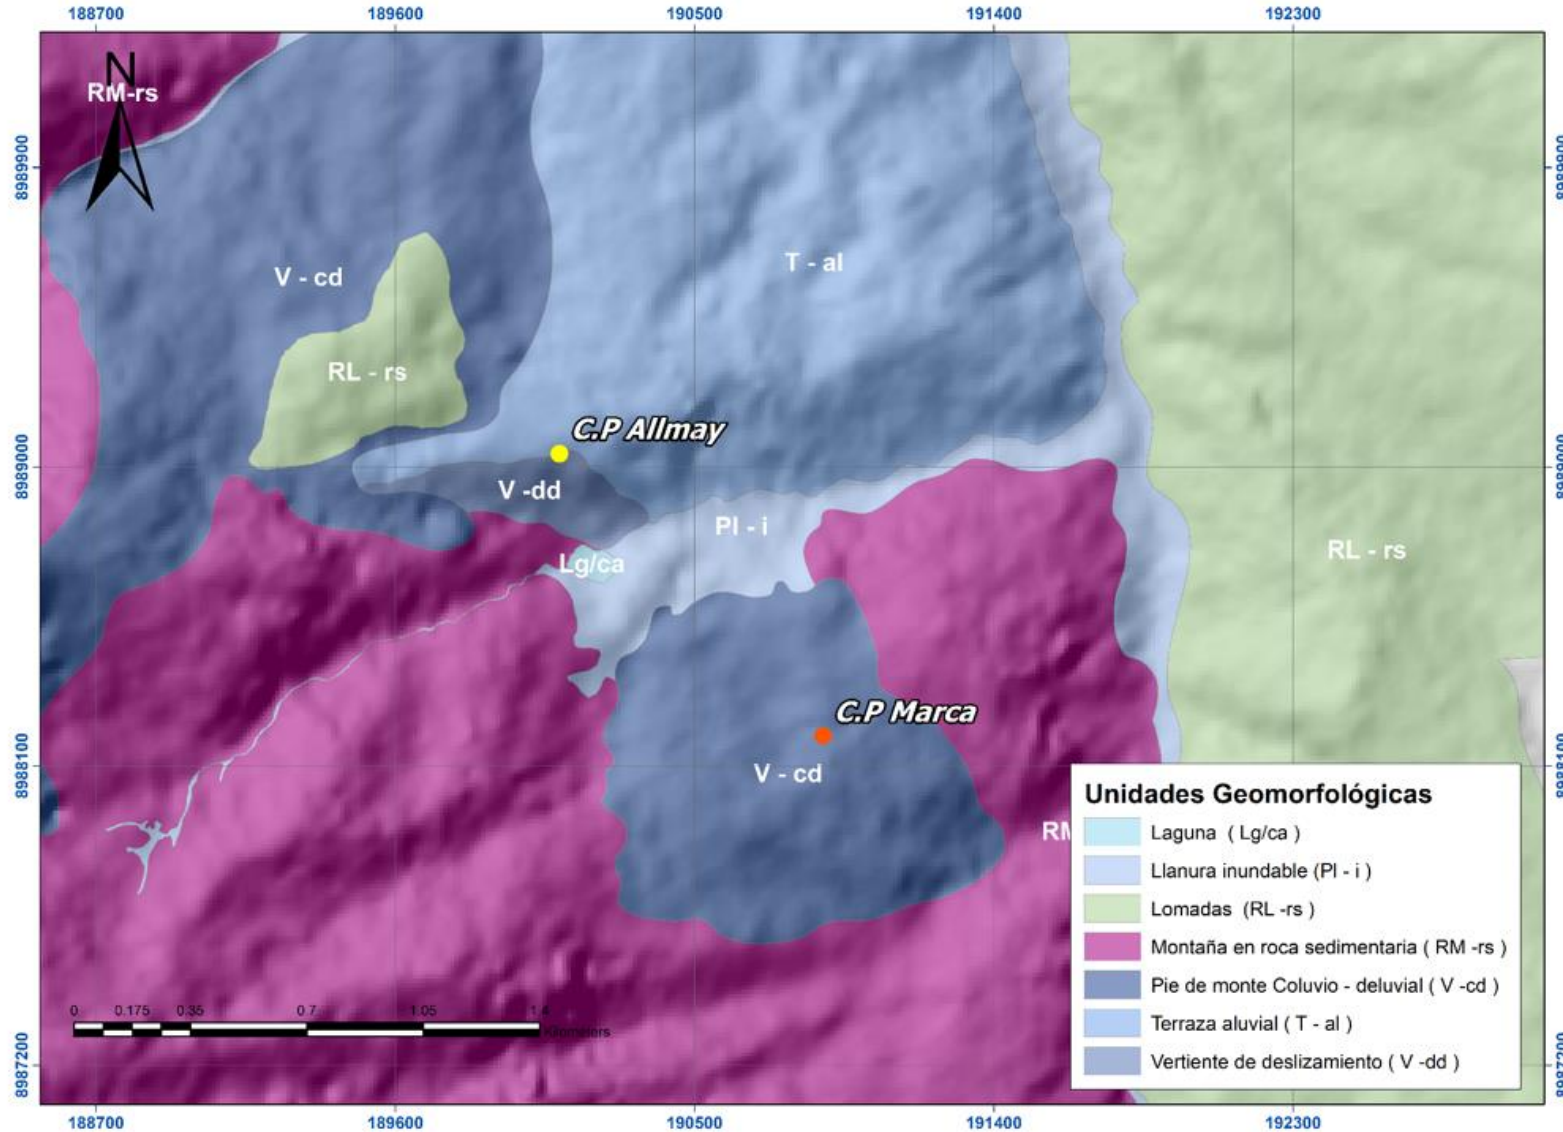
Figura 5: Mapa geomorfológico de la zona de estudio.

- e) Configuración geomorfológica del área; la cual está representada por la presencia de acantilados que poseen un rango de pendientes muy escarpadas, por lo que la velocidad del agua de escorrentía genera mayor erosión y desprendimiento de material. (Ver figura 5).

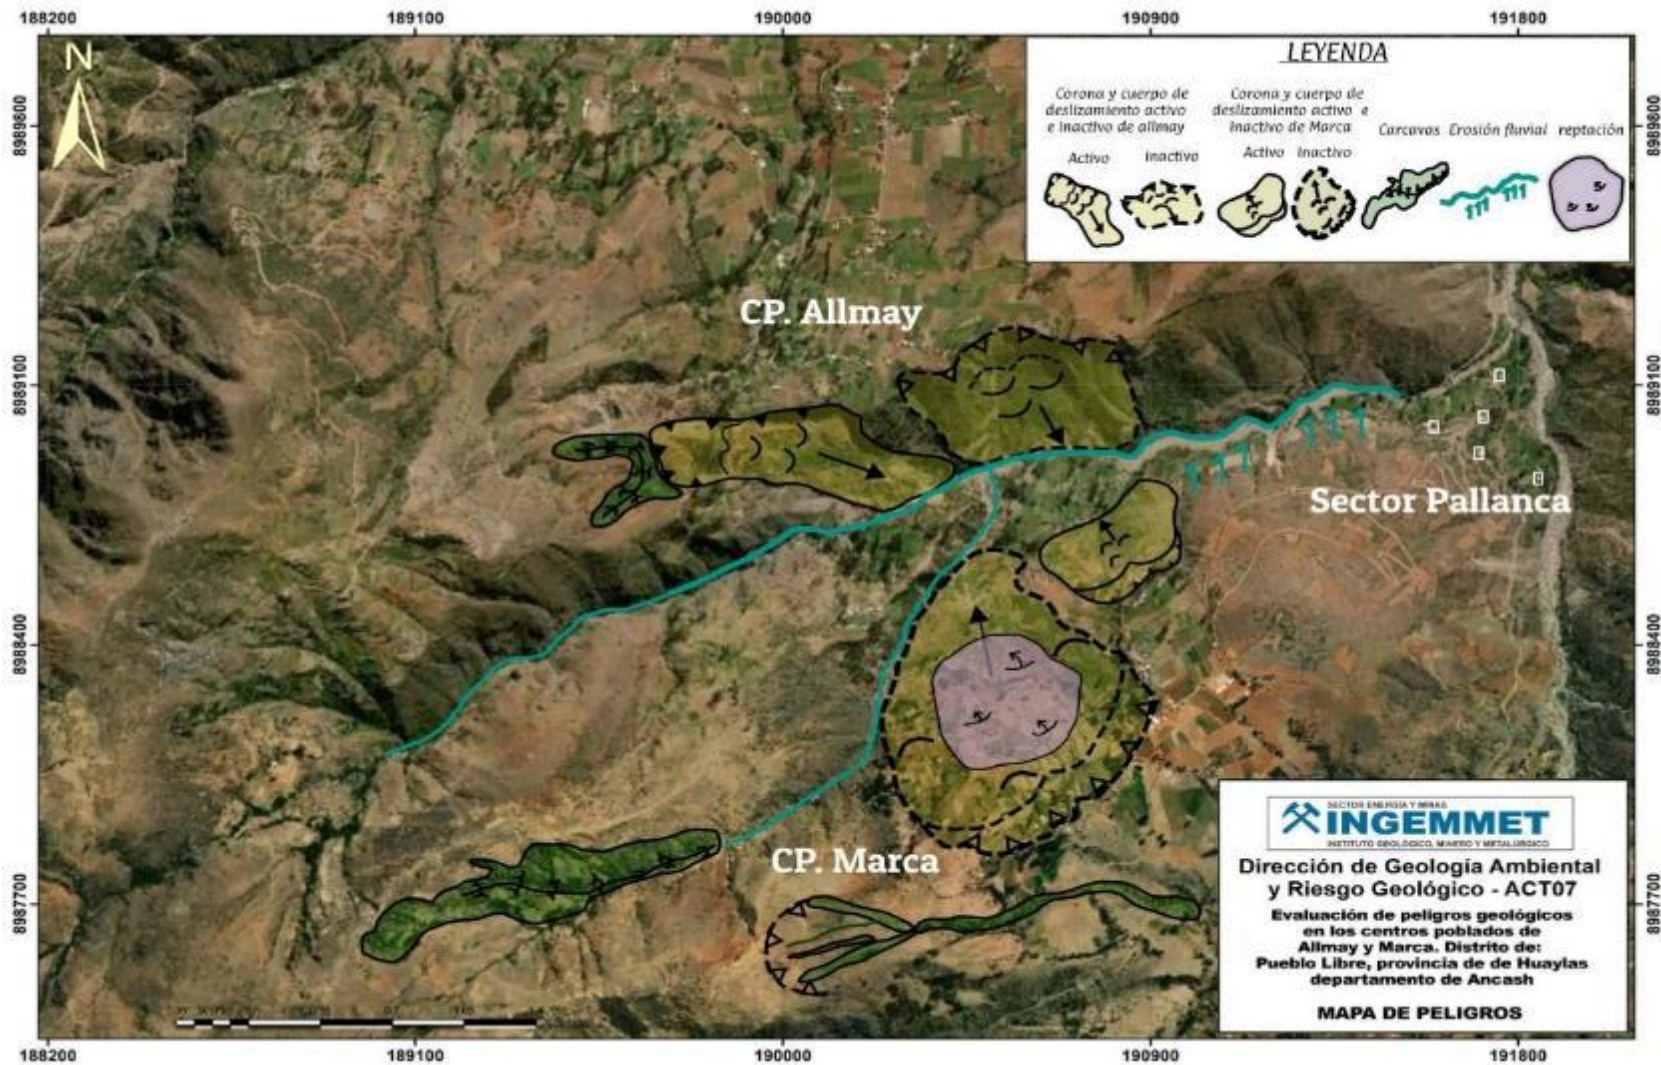
Figura 24: Mapa de peligros de los centros poblados de Marca y Allmay.

Debido a las condiciones de inestabilidad del deslizamiento de Allmay, se le considera a este sector como zona crítica, de peligro muy alto ante la ocurrencia de deslizamientos-flujos.
