Informe Técnico N° A6986

EVALUACIÓN DE PELIGROS GEOLÓGICOS EN EL SECTOR DE COCHACALLAN

Región Arequipa
Provincia La Unión
Distrito Cotahuasi

DICIEMBRE
2019

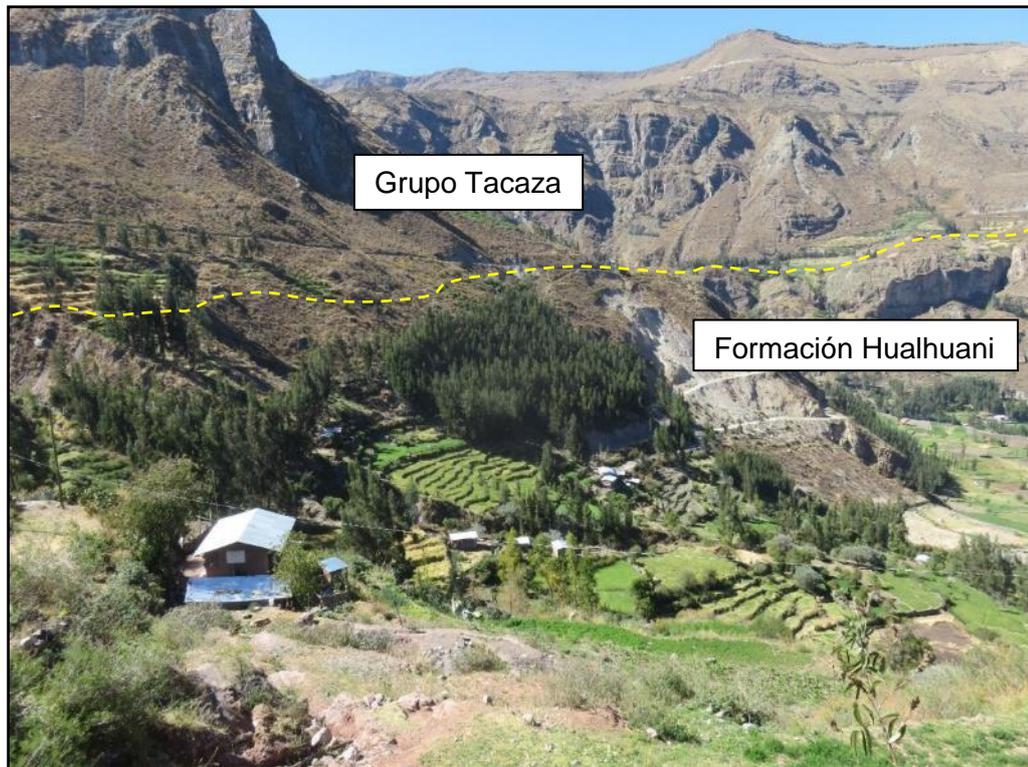
- b) Formación Hualhuani:** Estos depósitos afloran a 1 km al sur de la zona de estudio, constituido de areniscas cuarcíticas y cuarcitas de grano grueso, de color blanco que por intemperismo se torna rojo amarillento claro (figura 4). Las rocas de la Formación Hualhuani forman generalmente bancos gruesos, a excepción de la parte media, donde son delgados; y en todos ellos es frecuente la estratificación cruzada y la presencia de restos vegetales. En algunos sectores las areniscas son algo friables, de color pardo claro a violáceo y de grano variable y se intercalan con cuarcitas violáceas de grano fino. Tiene un espesor aproximado de 80 m. La edad de estas rocas es Cretáceo inferior (Davila et al., 2010). Estos depósitos son susceptibles a generar caídas de rocas, derrumbes y deslizamientos.

Figura 4. Afloramientos de la Formación Hualhuani. Sobreyacen rocas del Grupo Tacaza.

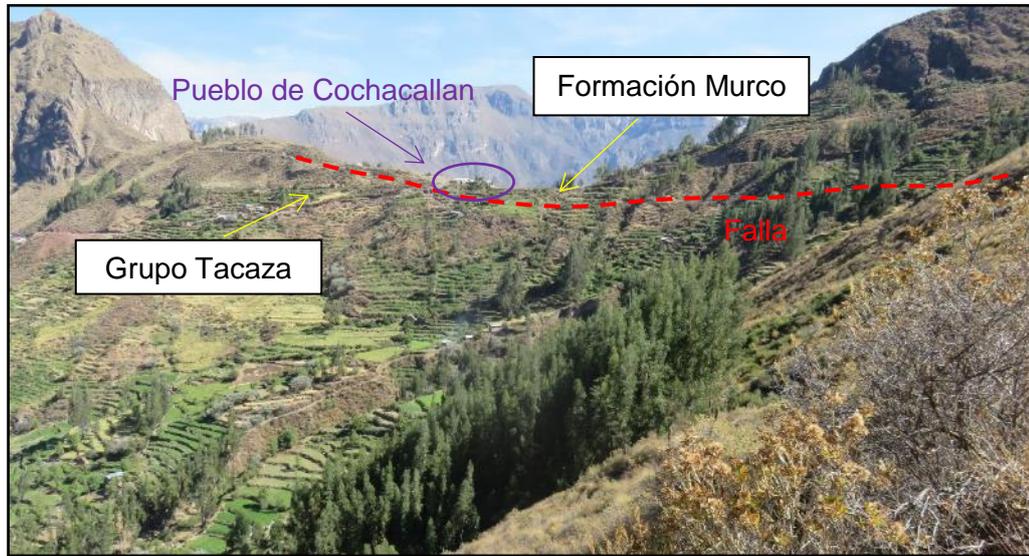
- c) Formación Murco:** Constituido por arcillitas de diferentes colores y areniscas blancas o amarillentas. En las areniscas blancas se puede observar nítidamente los granos de cuarzo, aunque la unidad muestra bastante oxidación. En la zona de estudio estos depósitos son afectados por una falla de rumbo con dirección NW-SE (figuras 3 y 5). La Formación Murco descansa concordante sobre las areniscas blancas de la Formación Hualhuani, con igual relación infrayace a las calizas de la Formación Arcurquina. Su espesor llega hasta 250 metros. La Formación Murco es equivalente a los afloramientos de la Formación Murco del área de Arequipa, descritos por Jenks (1948), así como también de las Formaciones Huancané de la región del Lago Titicaca, Farrat y del Grupo Goyllarisquizga del Norte y Centro del Perú. La edad de estas rocas es Cretáceo inferior (Davila et al., 2010).

Figura 5. Falla con dirección NW-SE. Afecta a las rocas del Grupo Tacaza y Formación Murco.

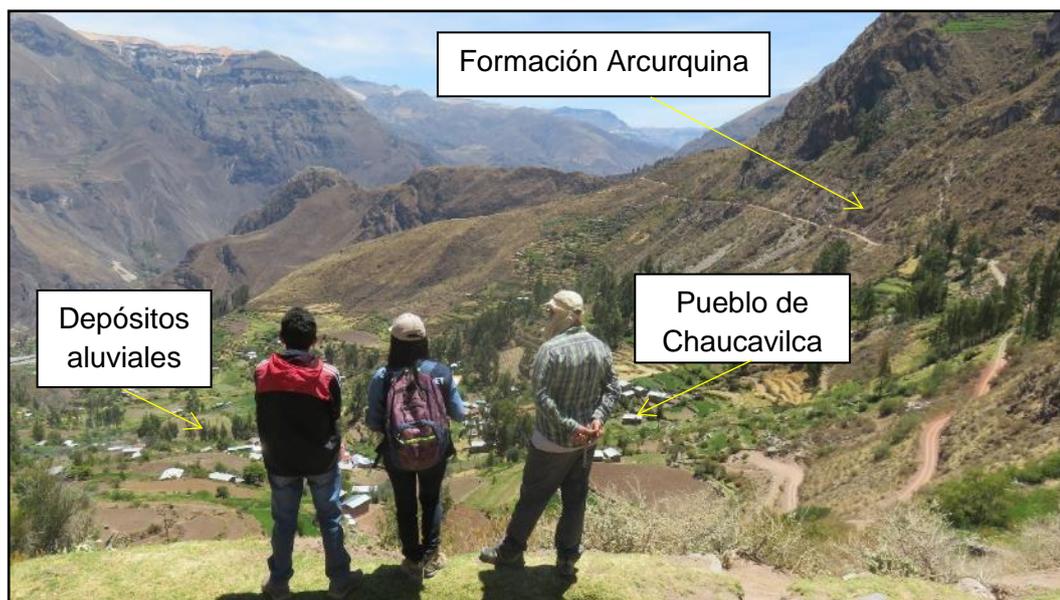
d) Formación Arcurquina: Estos depósitos afloran al este y oeste de la zona de estudio (figura 6), conformado por calizas grises, se presentan en estratos gruesos que llegan hasta 2 m de espesor. La Formación Arcurquina descansa concordante sobre la Formación Murco. En los alrededores del pueblo de Chaucaivilca, la caliza se encuentra bastante fracturada y brechosa. En el pueblo de Taurisma se han encontrado abundantes restos de fósiles, la mayoría con dimensiones menores de 1 cm. La edad de estas rocas es Cretáceo superior (Davila et al., 2010). Estos depósitos son susceptibles a generar caídas de rocas, derrumbes y deslizamientos.

Figura 6. Afloramientos de la Formación Arcurquina en los alrededores del pueblo de Chaucavilca.

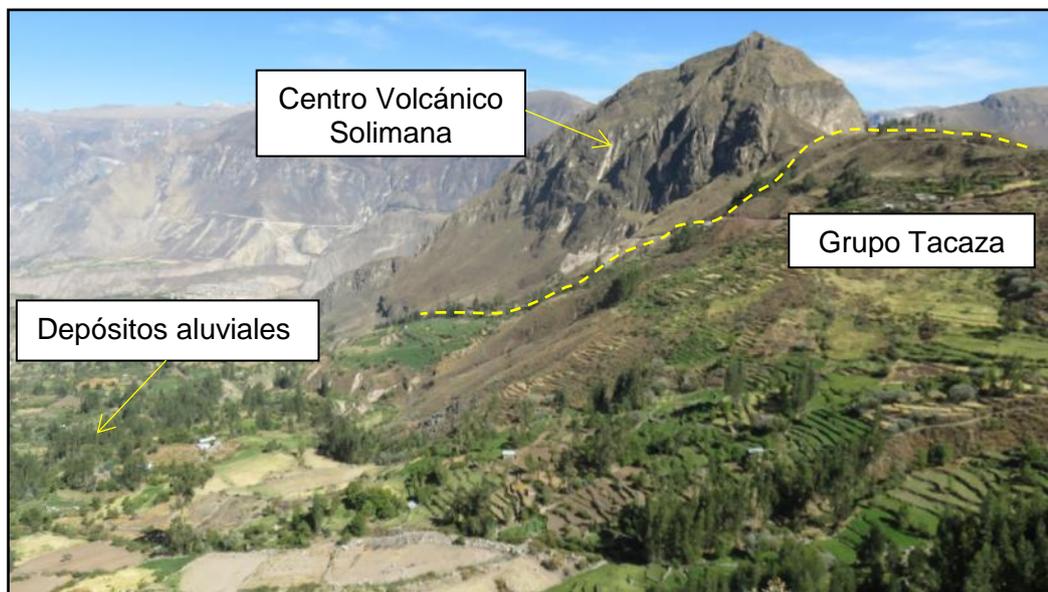
f) Centro Volcánico Solimana: Aflora al norte de la zona de estudio (figura 7), conformado por tobas blanquecinas, con pómez masivas porfiríticas en cristales de biotitas, y tobas vítricas ricas en líticos volcánicos heterogéneos. Tiene un espesor aproximado de 800 m. La edad de estas rocas es Neogeno - Plioceno (Davila et al., 2010).

Estos depósitos son susceptibles a generar caídas de rocas, derrumbes y deslizamientos.

Figura 7. Afloramiento del Centro Volcánico Solimana, sobreyaciendo a rocas del Grupo Tacaza.

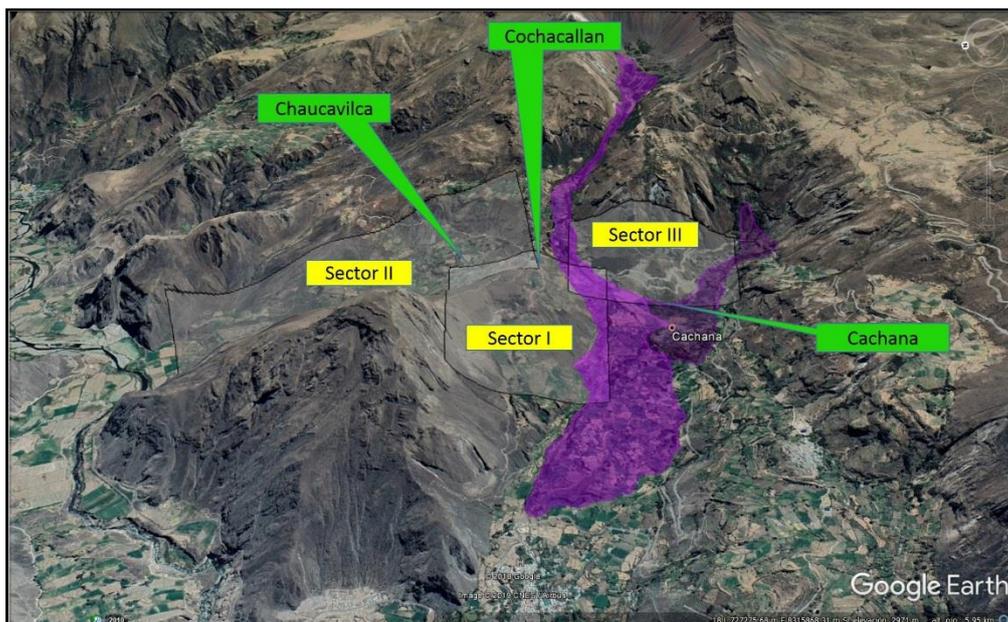
En el caserío Cochacallan y alrededores se identificó tres sectores con ocurrencias de peligros geológicos como procesos de deslizamientos, erosiones de ladera y caídas de rocas, (figura 9).

Figura 9. Muestra los tres sectores con ocurrencias de peligros geológicos sobre ocurrencias antiguas de avalanchas de escombros.

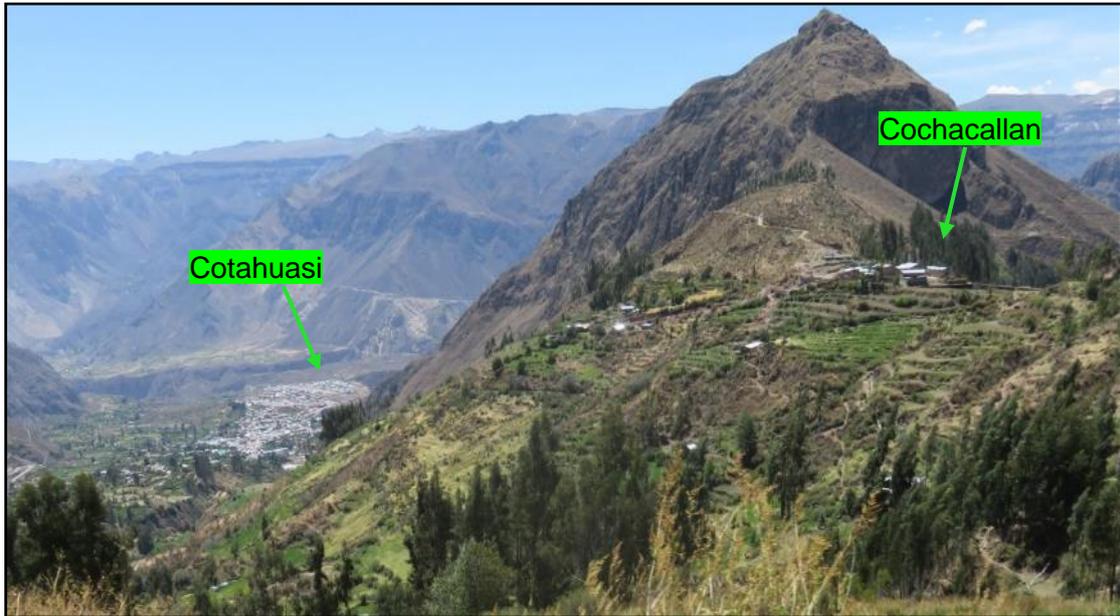
Este sector está ubicado en inmediaciones del caserío Cochacallan (figura 10), donde se identificaron ocurrencias de peligros geológicos como, deslizamiento, erosión de ladera y caída de rocas (figura 11). Así también mencionar que por esta zona cruza una falla de rumbo de dirección NW-SE que condiciona el substrato.

Figura 10. Muestra el caserío Cochacallan, ubicado a 3 km al este de Cotahuasi.
