DIRECCIÓN DE GEOLOGÍA AMBIENTAL Y RIESGO GEOLÓGICO

Informe Técnico N° A7245

GEOLOGÍA Y GEODINÁMICA DE LOS DESLIZAMIENTOS DE PIYAY

Departamento Apurímac
Provincia Grau
Distrito Pataypampa

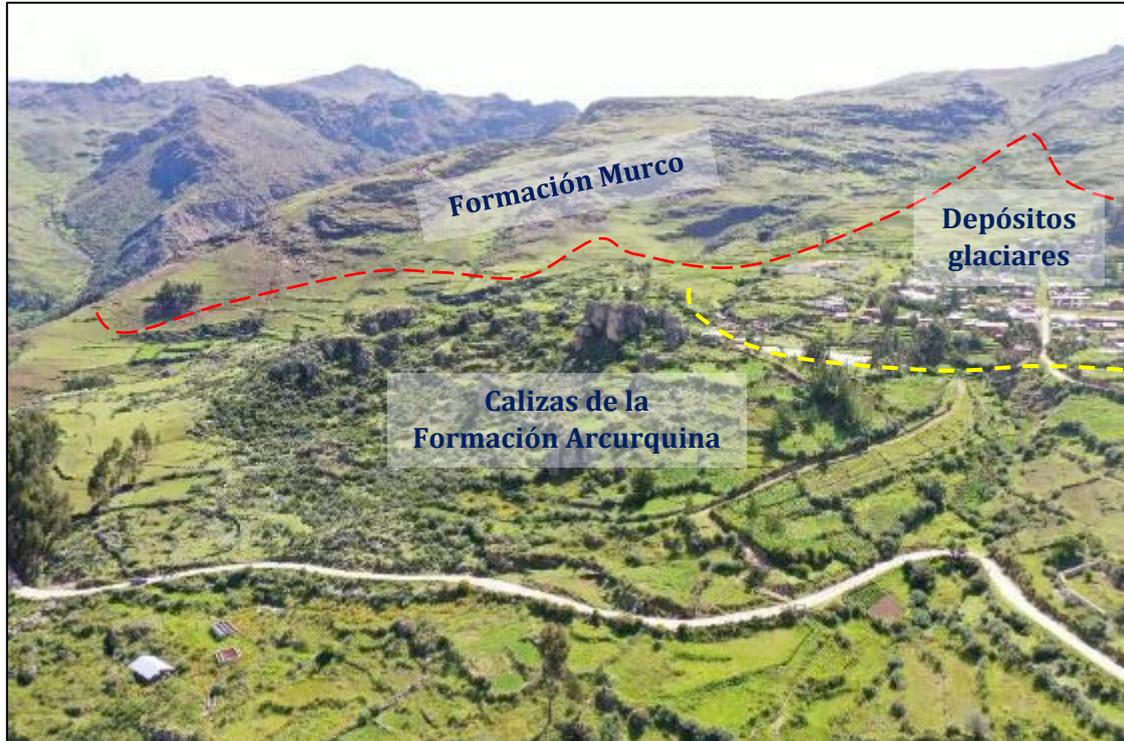
Foto 1. Afloramiento de areniscas y limorcillitas de la formación Murco, por encima, calizas de la Formación Arcurquina y sobre estas rocas, depósitos glaciares en los alrededores del C. P. de Piyay.

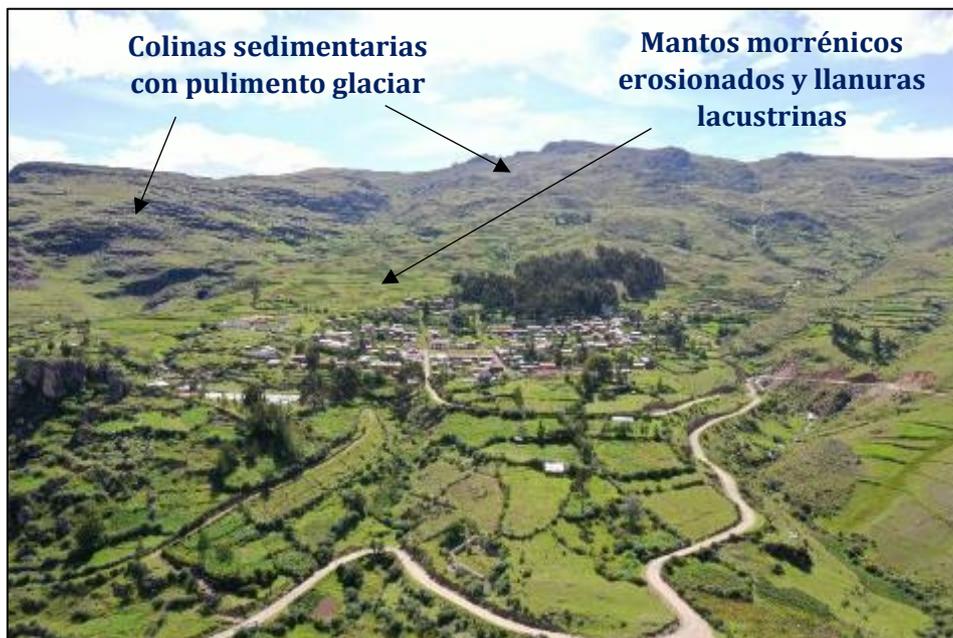
El C. P. de Piyay se ubica sobre una pequeña altiplanicie rodeada de colinas de rocas sedimentarias, pulidas por la actividad glacial (rocas con textura aborregada). En las paredes y en el fondo de las depresiones locales, se emplazan mantos de Till, huellas fluvio-glaciares y pequeñas llanuras lacustrinas a manera de bofedales, que son la evidencia geomorfológica de antiguas lagunas y charcas de origen glacial (**Foto 2**). A través de estas unidades geomorfológicas existe una importante circulación hídrica.

Foto 2. Algunas unidades geomorfológicas en los alrededores del C. p. de Piyay.

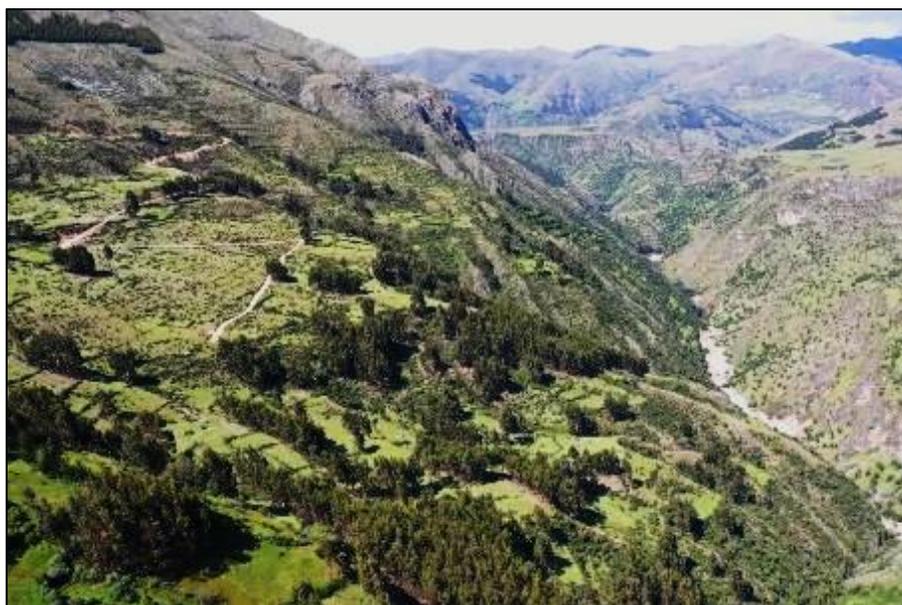
Hacia el sureste de Piyay, se observa un fuerte desnivel topográfico, en el que se han desarrollado conos de deyección y grandes deslizamientos, como es el caso del sector Huaccoto, ubicado sobre un antiguo deslizamiento. Estas laderas empinadas son producto de la erosión fluvial del río Huaccoto, y la intensa dinámica de laderas, que en conjunto forman un profundo cañón (**Foto 3**).

Foto 3. Cañón del río Huaccoto en la vertiente oriental del C. P. de Piyay.
