Informe Técnico de
Inspección

GLACIAR ALLINHUAMAN

Informe Técnico N°A02

Cusco, 24 de agosto del 2020

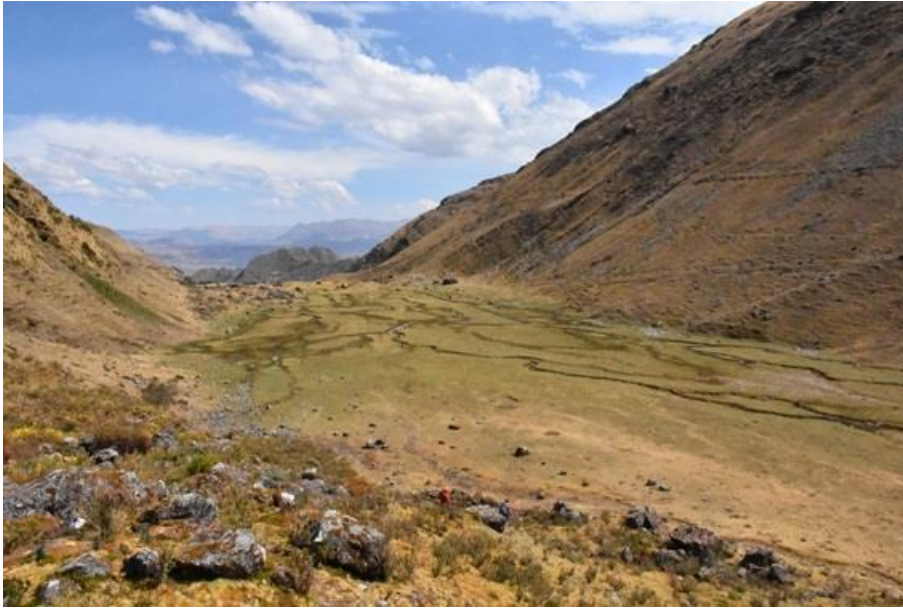
Depósitos Aluvionales (Q-alv): Se observó este tipo de depósito en el valle ubicado en la cota 4100, estos depósitos están constituidos por una mezcla heterogénea de bolones (bloques erráticos), gravas y arenas, redondeadas a subredondeadas, así como limos y arcillas

originados por eventos de aluvión en etapas de actividad intensa de la glaciación (Ver **Figura 4**).

Figura 4. El bofedal más grande ubicado en la cota 4100 m, contiene importante cantidad de rocas en el frente y sedimentos laminados que se evidencian en el cauce del río.

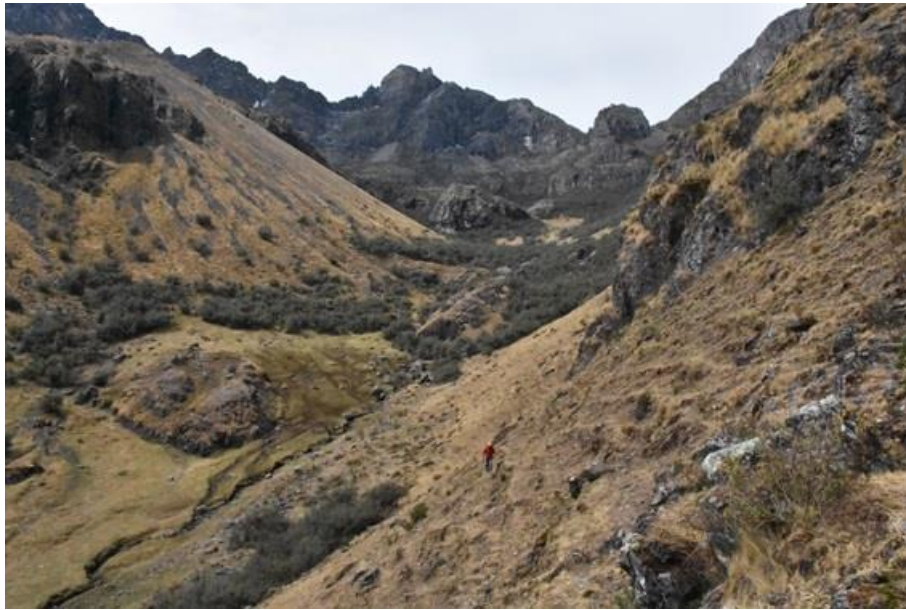
Abanico o cono de detritos: Estas se encuentran en la parte inferior de los taludes en la quebrada, proveniente de las morrenas ubicadas en la zona alta, generadas por las caídas o derrumbes, debido a que el oleaje originado por la propagación de olas erosionó la parte baja e interna de los taludes dejándolos completamente inestables. (Ver **Figura 5**).

Figura 5. Los conos de detritos se encuentran a lo largo de la quebrada San Juan, estos lugares sirvieron para el desarrollo de poblaciones importantes de queñuales.

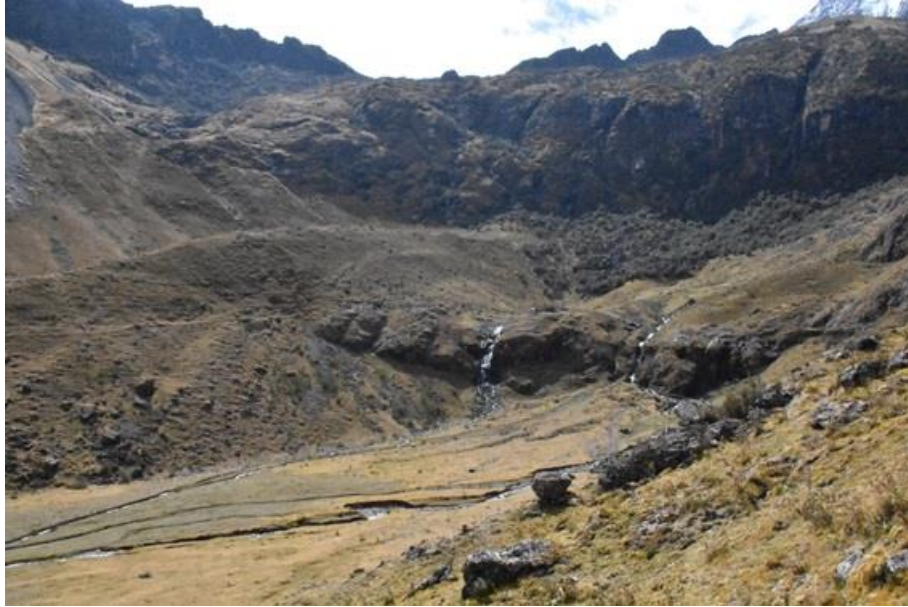
Superficies de sobre excavación: Este tipo de geoformas los encontramos en la parte baja de las morrenas, en el cambio escalonado de la pendiente del cauce principal, caracterizadas ser una geoforma degradacional y por presentar una topografía abrupta, a manera de dentellas generadas por la gelifracción glacial (Ver **Figura 7**).

Figura 7. Zona de cambio abrupto en la pendiente del cauce de la quebrada.
