Informe Técnico N° A6930

EVALUACIÓN DE PELIGROS GEOLÓGICOS POR MOVIMIENTOS EN MASA EN EL MALECÓN CASTAGNOLA - ACANTILADO DE LA COSTA VERDE

Región Lima
Provincia Lima
Distrito Magdalena Del Mar

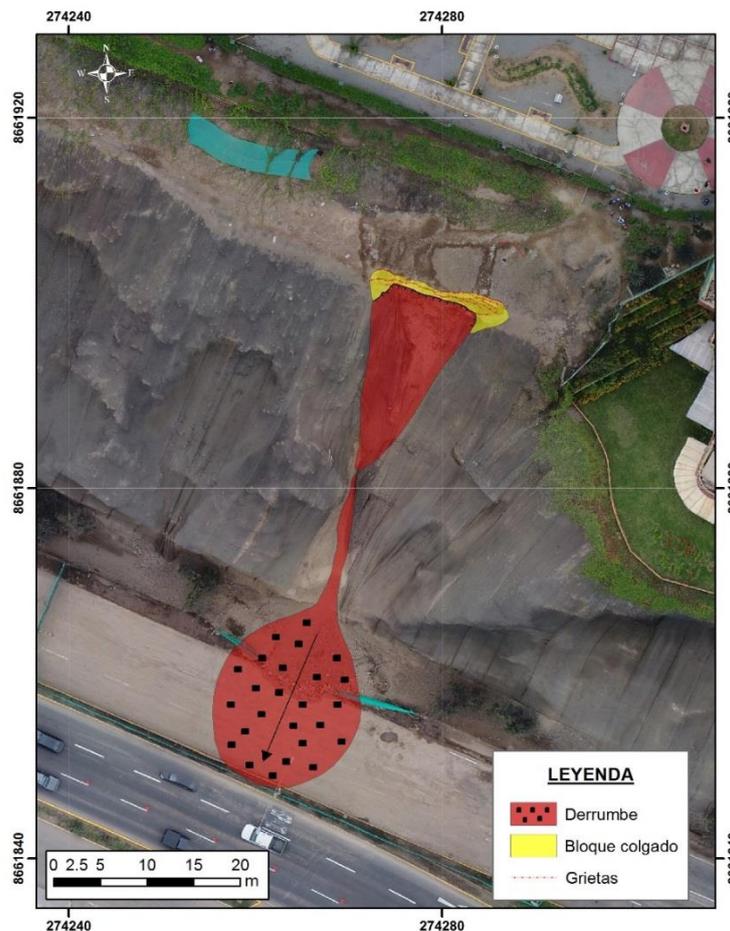
Figura 7.1: Mapa de peligros geológicos por movimientos en masa en detalle del sector malecón Castagnola – acantilado de la Costa Verde, distrito Magdalena del Mar.

Por lo observado en la ortofoto y los trabajos de campo, se puede tipificar al evento ocurrido el día 08 de agosto de 2019 como un derrumbe (figuras 7.1 y 7.2); este evento produjo el colapso de parte del acantilado de la Costa Verde conformado en este sector por material de origen antropógeno (relleno).
