**Informe Técnico N° A7243**

# EVALUACIÓN DE PELIGROS GEOLÓGICOS EN LA LOCALIDAD DE SANTA CLOTILDE

Departamento Loreto  
Provincia Maynas  
Distrito Napo

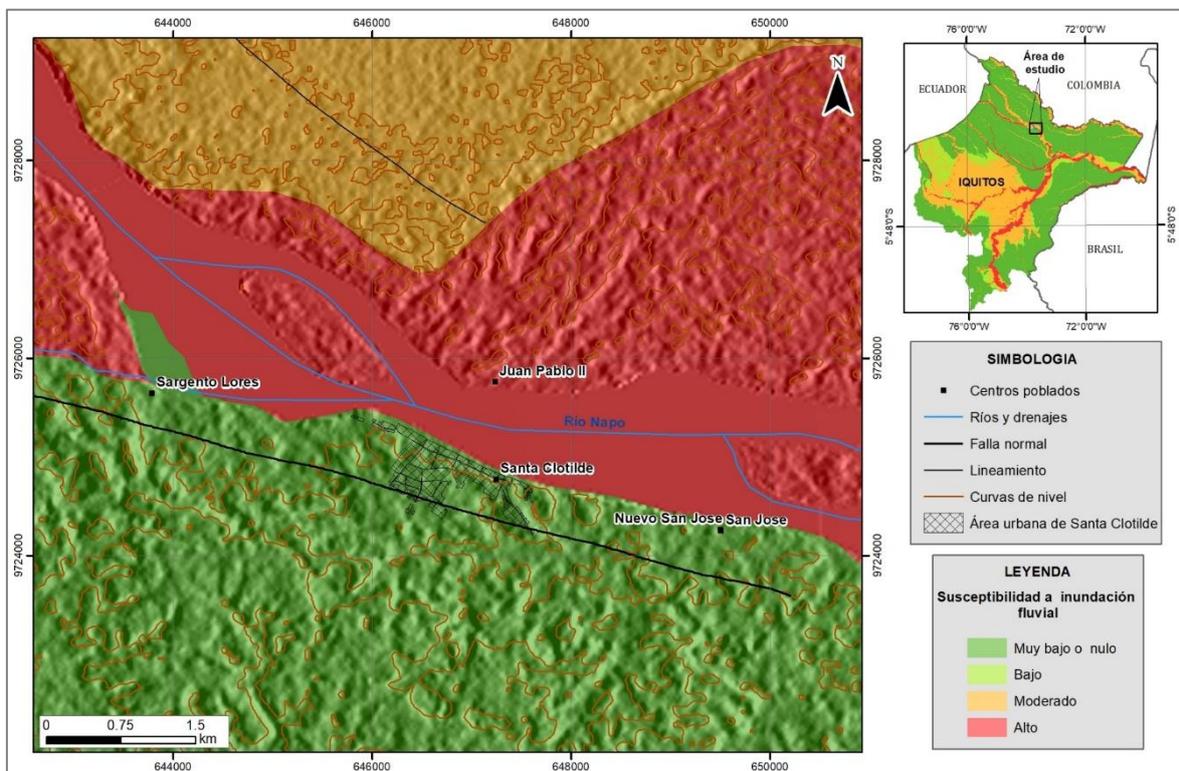
- A. Boletín N° 68, serie C, “Geodinámica e ingeniería geológica: Peligro geológico en la región Loreto (Medina et al., 2019), menciona que, en los alrededores de la localidad de Santa Clotilde, específicamente, en los sectores San Juan de Yanayacu (455) y Llanchana (456) se identificó inundación fluvial por incremento de caudal del río Napo. El estudio también realizó un análisis de susceptibilidad a inundación y erosión fluvial, presentado en un mapa a escala 1: 1, 750 000, donde la localidad de Santa Clotilde presenta niveles de susceptibilidad baja a alta (figura 1). Entendiéndose, la

**Figura 1.** Rangos de susceptibilidad a inundación y erosión fluvial en la localidad de Santa Clotilde, distrito de Napo, provincia de Maynas, departamento de Santa Clotilde. Fuente: Medina et al., 2019.

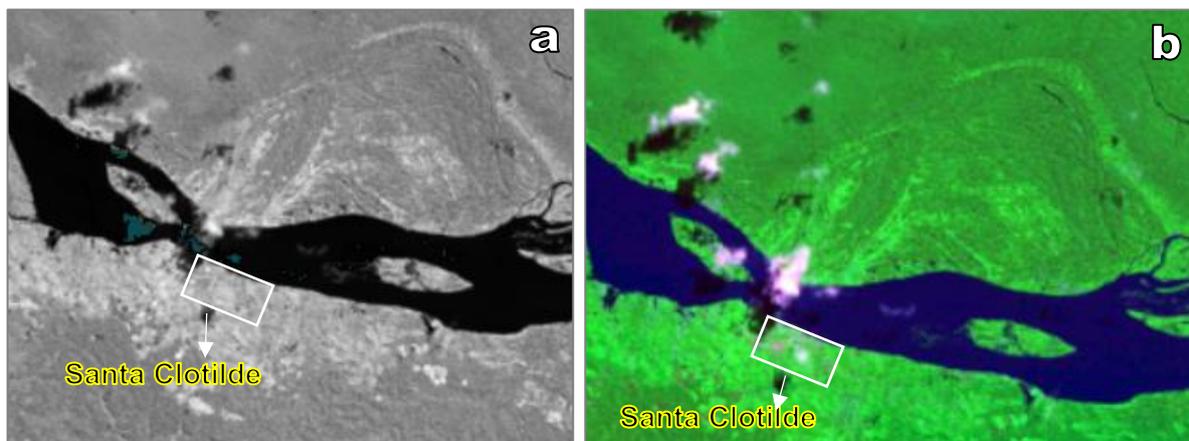
Las imágenes Aster muestran la evolución y dinámica del río Napo a lo largo del tiempo. Aguas arriba de Santa Clotilde, el cauce posee un ancho de 1.80 km, hacia la altura de la misma localidad se reduce a 0.66 km, evidenciando el proceso de estrangulamiento del cauce (figura 3).

**Figura 3.** Evolucion y dinamica del río Napo a lo largo del tiempo geologico, evidenciando en la actualidad un proceso de estrangulamiento a la altura de la localidad de Santa Clotilde.

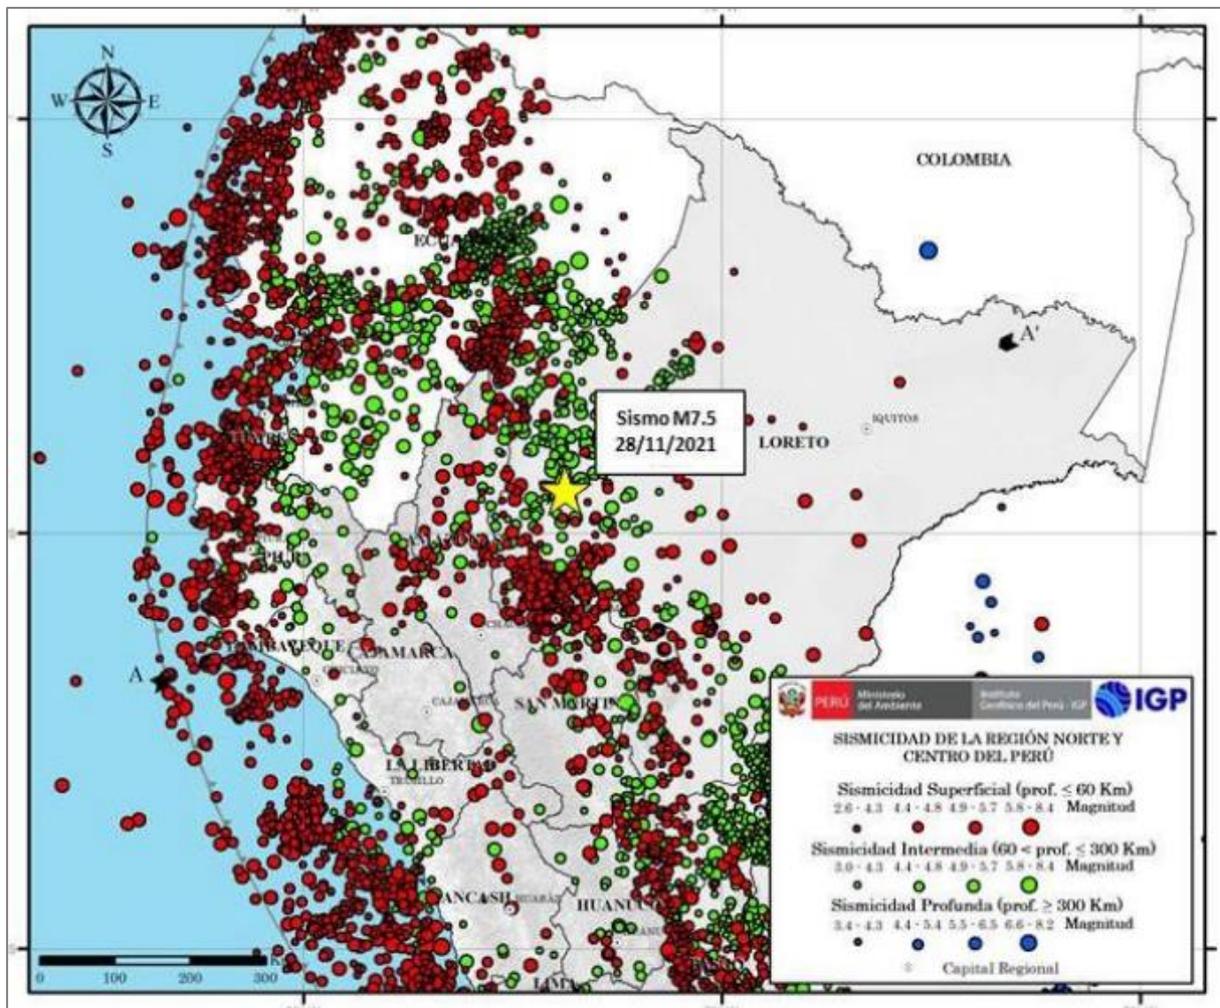
Según manifiestan los pobladores, día previo al evento se sintió un movimiento sísmico (sin registro por el Instituto Geofísico del Perú). De acuerdo a la base de datos del CENSIS (1960-2020) la zona nororiental de la región norte del Perú (figura 4), desde el Ecuador hasta la ciudad de Pucallpa, presenta un área de importante deformación a niveles intermedios de profundidad (círculos de color verde), lo que podría desencadenar eventos como lo acontecido el 09 de febrero en la localidad de Santa Clotilde.

**Figura 4.** Distribución espacial de la sismicidad en la región norte del Perú. La magnitud y profundidad de los sismos es indicado con el tamaño y color del círculo. La estrella amarilla indica la ubicación del sismo del Datem del Marañón (28/11/2021). En la sección vertical se muestra el hipocentro del sismo sobre la tendencia media de la sismicidad en profundidad para la región norte del Perú.

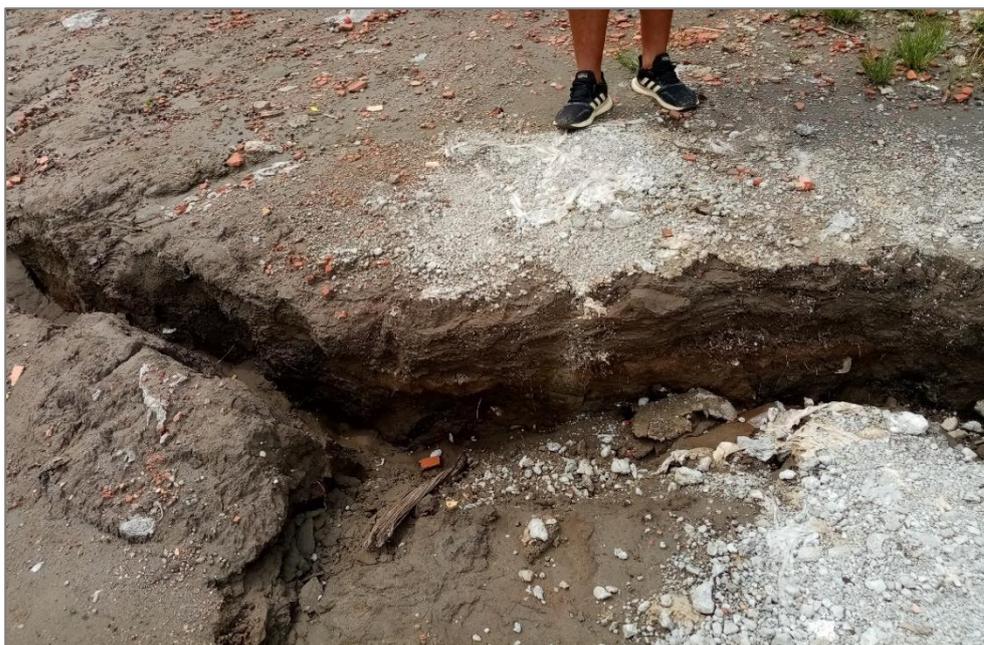
Aflora en el límite con el río Napo, compuesto por limoarcillitas color marrón oscuro a pardo amarillentas debido a la alta meteorización. Hacia la calle principal, Patricia Marquesa, se presentan semiconsolidadas, muy húmedas y altamente plásticas (fotografía 1).

**Fotografía 1.** Limo arcillitas color marrón oscuro a pardo amarillento, muy húmedas y altamente plásticas, con algunas capas de arena compacta, de grano medio. Coordenadas UTM (WGS 84): 646975 E, 9724973 N a 108 m s.n.m.

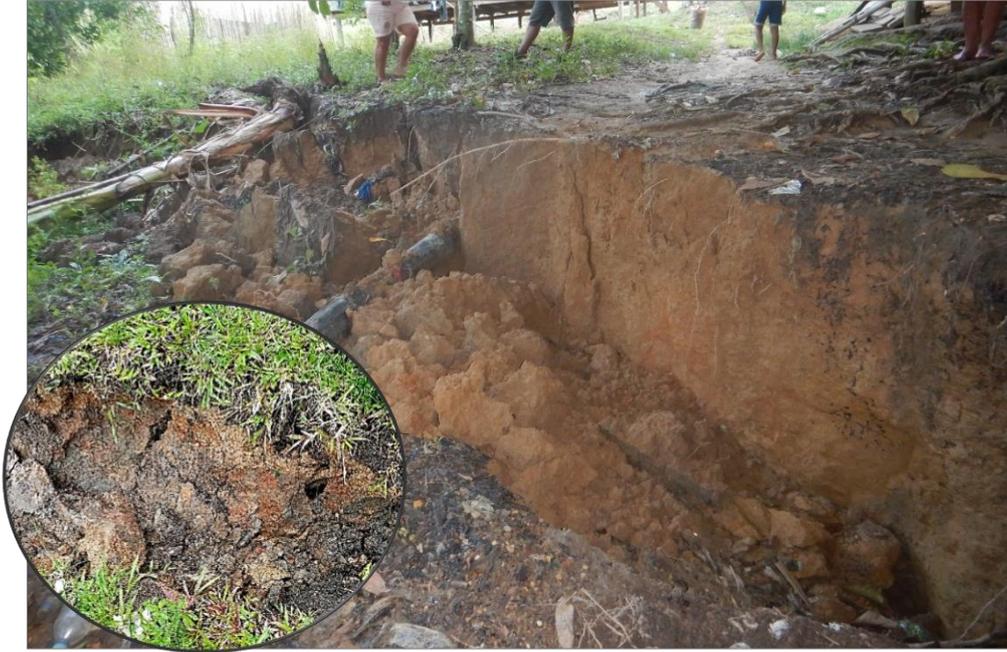
Esta unidad aflora ampliamente en la parte SE-SW de la localidad de Santa Clotilde, conformado por arenas, limos y limoarcillitas laminadas, color marrón rojizo a pardo amarillentas semiconsolidadas, altamente plásticas y conglomerados polimícticos muy húmedos, con clastos de formas subangulosas, que varían de 0.1 cm a 0.5 cm (figura 5), con algunas capas de arena compacta, de grano fino a medio.

**Figura 5.** Arenas, limos y limoarcillitas semiconsolidadas y muy húmedas y conglomerados polimícticos, correspondiente al miembro inferior de la Formación Nauta. Coordenadas UTM (WGS 84): 646251 E, 9725268 N a 152 m s.n.m

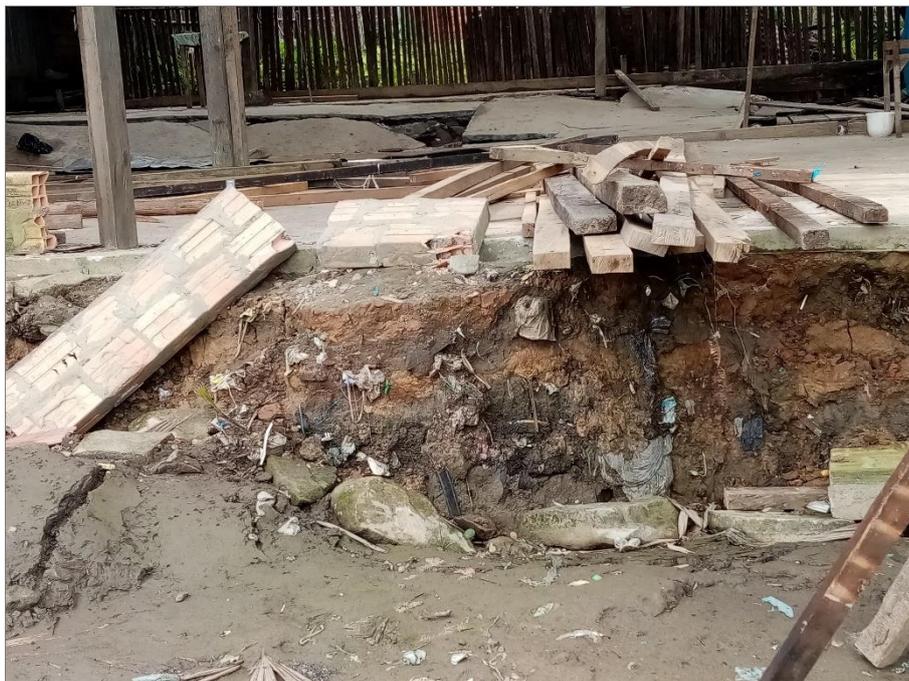
Se encuentra dispuesto en ambas márgenes del río Napo, observándose claramente, hacia el extremo sureste de la localidad de Santa Clotilde, compuesto por una intercalación de arcillas color marrón parduzco y limo arcillitas pardo amarillentas semiconsolidadas y altamente plásticas, con desechos de plásticos (fotografía 1) depositado en temporada de crecida del río Napo, sobre este depósito se encuentran asentadas parte de la población de Santa Clotilde.

**Fotografía 2.** Material depositado en temporada de crecida del río Napo, compuesto por arcillas y limo arcillitas, con plásticos y desechos orgánicos.

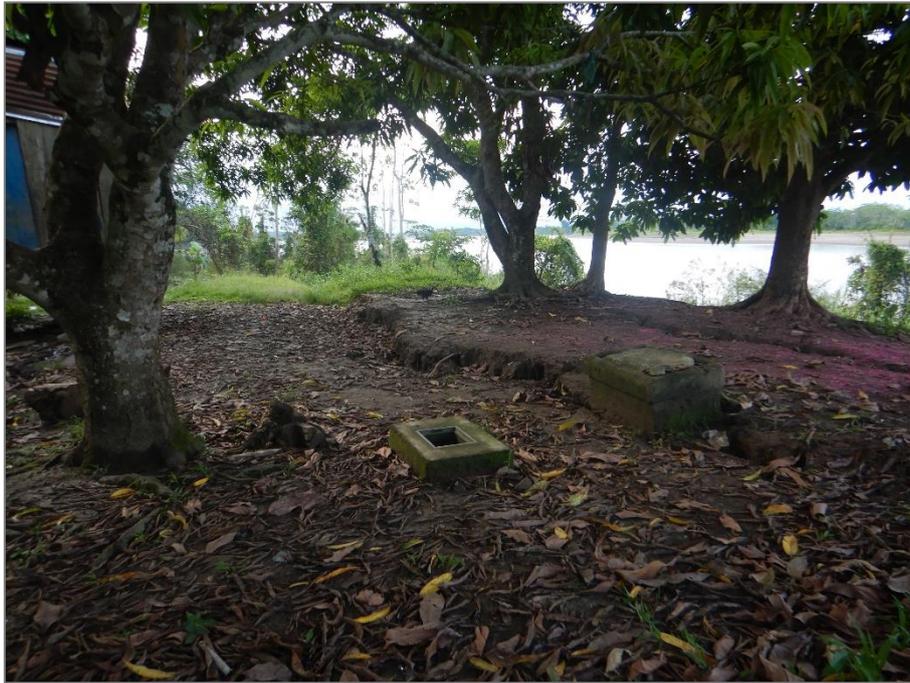
**Fotografía 3.** Vista de una terraza fluvial baja, donde se localiza parte de la localidad de Santa Clotilde.

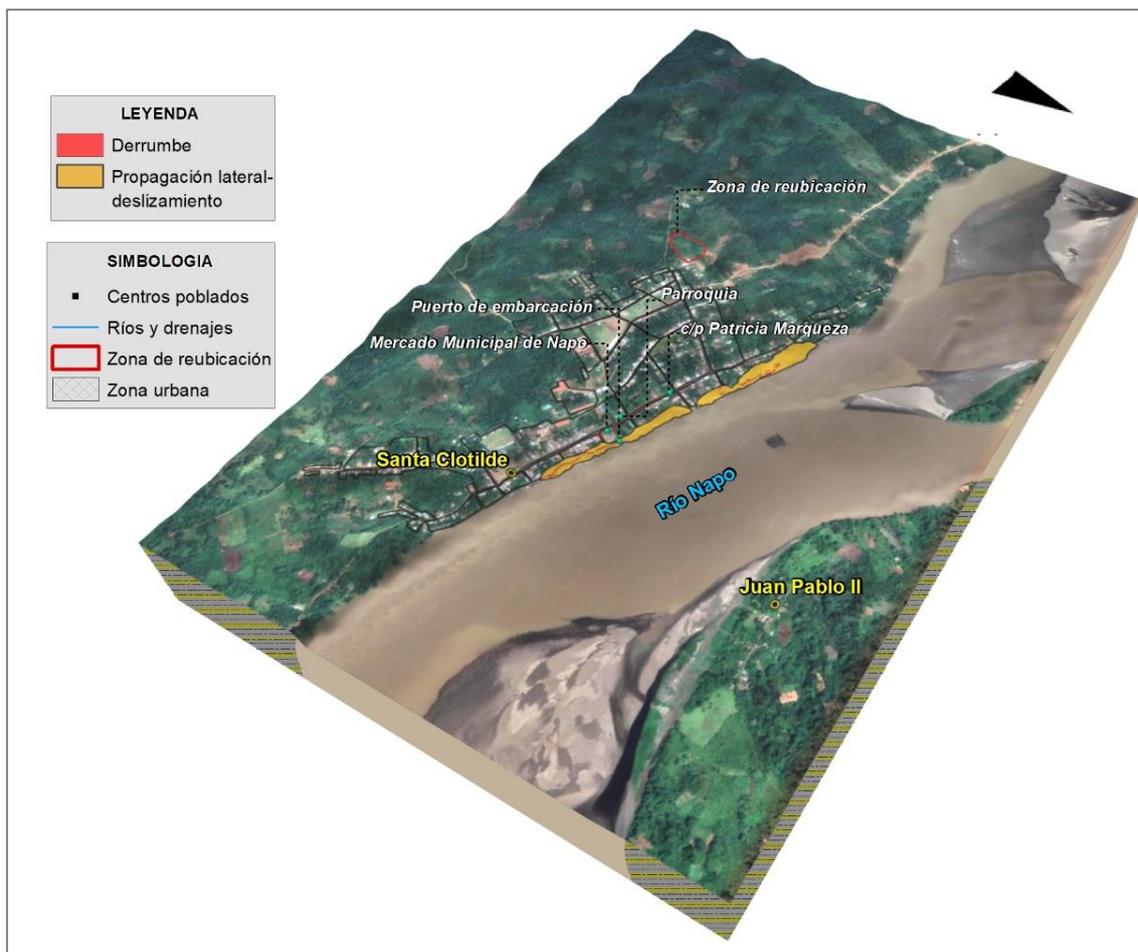
La zona evaluada abarca un área aproximada de 10 Ha, representada por un evento de propagación lateral – deslizamiento y tres derrumbes (figura 6), este último producidas en las paredes subverticalizadas de la terraza fluvial y en parte de la Formación Pebas, compuesto por limoarcillitas semiconsolidadas (Anexo 1: Mapa 4).

**Figura 6.** Modelo representativo de peligros geológicos por propagación lateral-deslizamiento (cartografía en polígono naranja) y derrumbe (cartografía en polígonos rojos), que afectaron viviendas, infraestructura y vías de acceso de la localidad de Santa Clotilde.

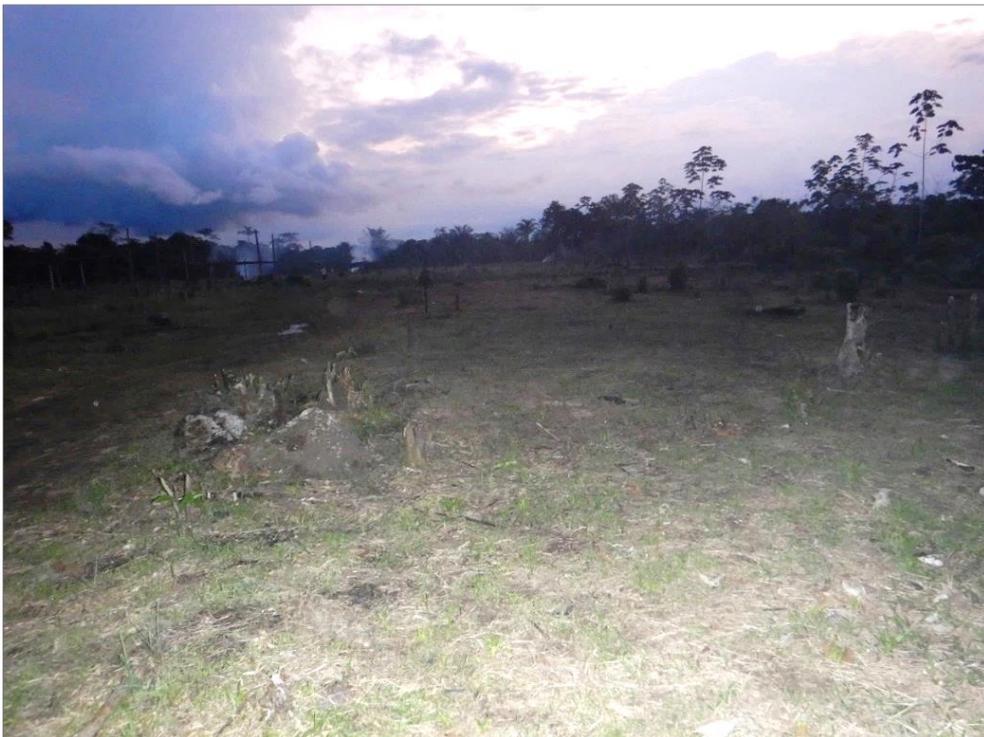
El terreno propuesto como zona de acogida para las 20 viviendas afectadas por el evento del 9 de enero del presente año, se localiza al suroeste de Santa Clotilde, sobre una lomada modelada en rocas sedimentarias, compuesto por conglomerados plimícticos secos de formas subangulosas, con clastos que varían de 0.5 m a 0.10 cm, inmersos en matriz limoarcillosa (fotografía 14).

Desde el punto de vista geomorfológico, el terreno posee pendientes bajas, comprendida en el rango de 1° a 5°, con un cambio abrupto en las laderas de 25°, lo que requiere que la población se ubique básicamente en el terreno llano, dejando un margen de hasta 5 m en el cambio de inclinación.

En la zona no se evidenció eventos antiguos, que afecten la seguridad física de las nuevas viviendas.

**Fotografía 14.** Vista del terreno propuesto como zona de acogida, para las viviendas afectadas por el evento del 09 de enero del presente año.
