Informe Técnico N° A7241

PRIMER REPORTE TÉCNICO

INSPECCIÓN GEOLÓGICA DEL DERRUMBE OCURRIDO EL 15 DE MARZO DEL 2022 EN EL CENTRO POBLADO RETAMAS

Departamento La Libertad
Provincia Pataz
Distrito Parcoy

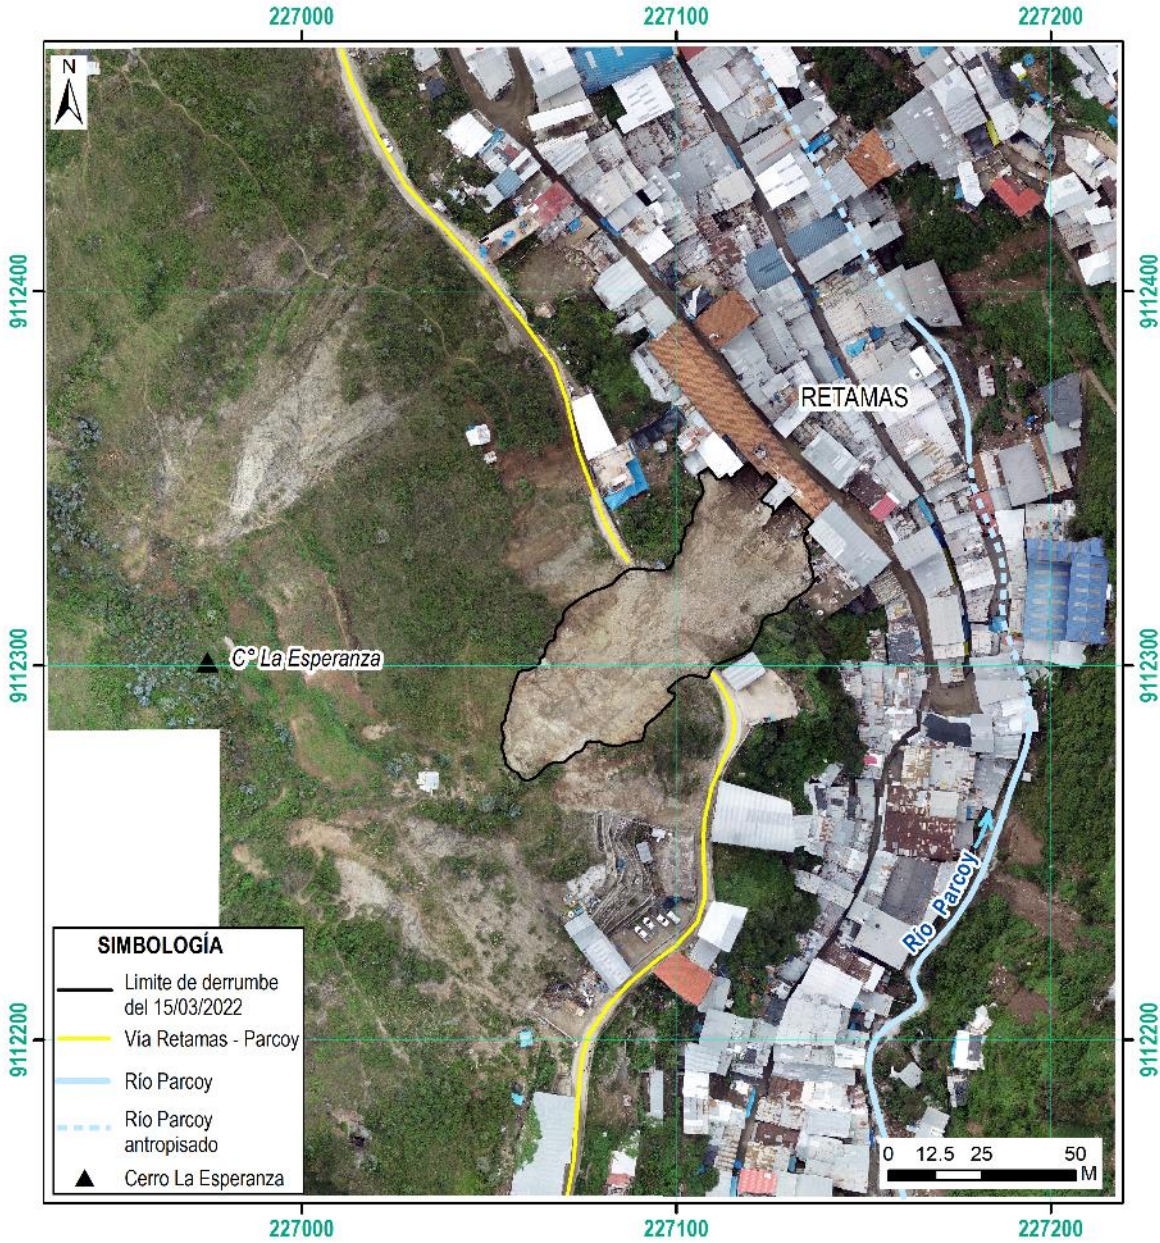
El peligro geológico, que provocó el desastre, corresponde a un movimiento en masa de tipo **derrumbe**, cuyo desplazamiento abarcó un área de 3,125 m² (0.31 ha) aproximadamente (ver Figuras 5 y 6), con un tipo de ruptura aparentemente planar con forma de arranque continuo (Fotografía 4), estando activo en la actualidad.

Fotografía 1. Vista panorámica del derrumbe que ocurrió el 15 de marzo del presente en el centro poblado de Retamas.

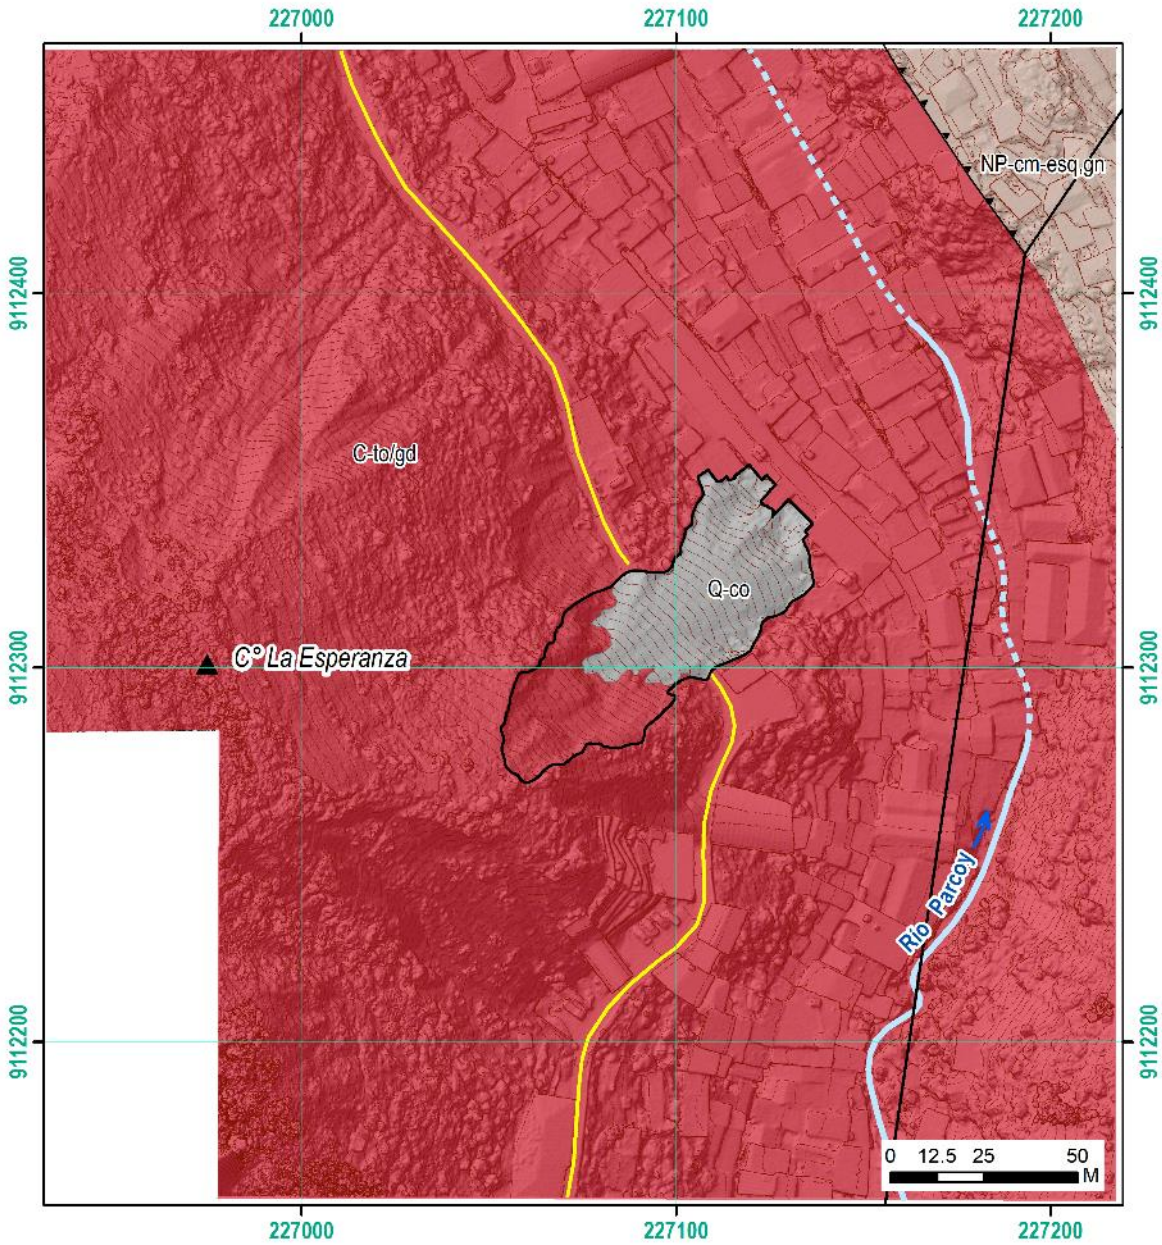
En el área evaluada, afloran rocas intrusivas de tipo tonalita y granodiorita (ver Figura 2); muy alteradas y muy meteorizadas; presentando una estructura desintegrada, muy fracturado, con espaciamentos muy próximas a próximas entre sí (0.01 – 0.20 m) y abiertas (1,0 – 5,0 mm), de resistencia baja (25-50 Mpa) (ver Fotografía 2 y Figura 3). Se presentan formando un conjunto trabado de bloques y trozos de rocas angulosos. En superficie se presentan de alta a completamente meteorizadas. Ver Fotografía 3.
