**Informe Técnico N° A7247**

# EVALUACIÓN DE PELIGROS GEOLÓGICOS POR MOVIMIENTOS EN MASA EN EL SECTOR HUAYLLA - QUILLA

Departamento Ayacucho  
Provincia Victor Fajardo  
Distrito Colca

ABRIL  
2022

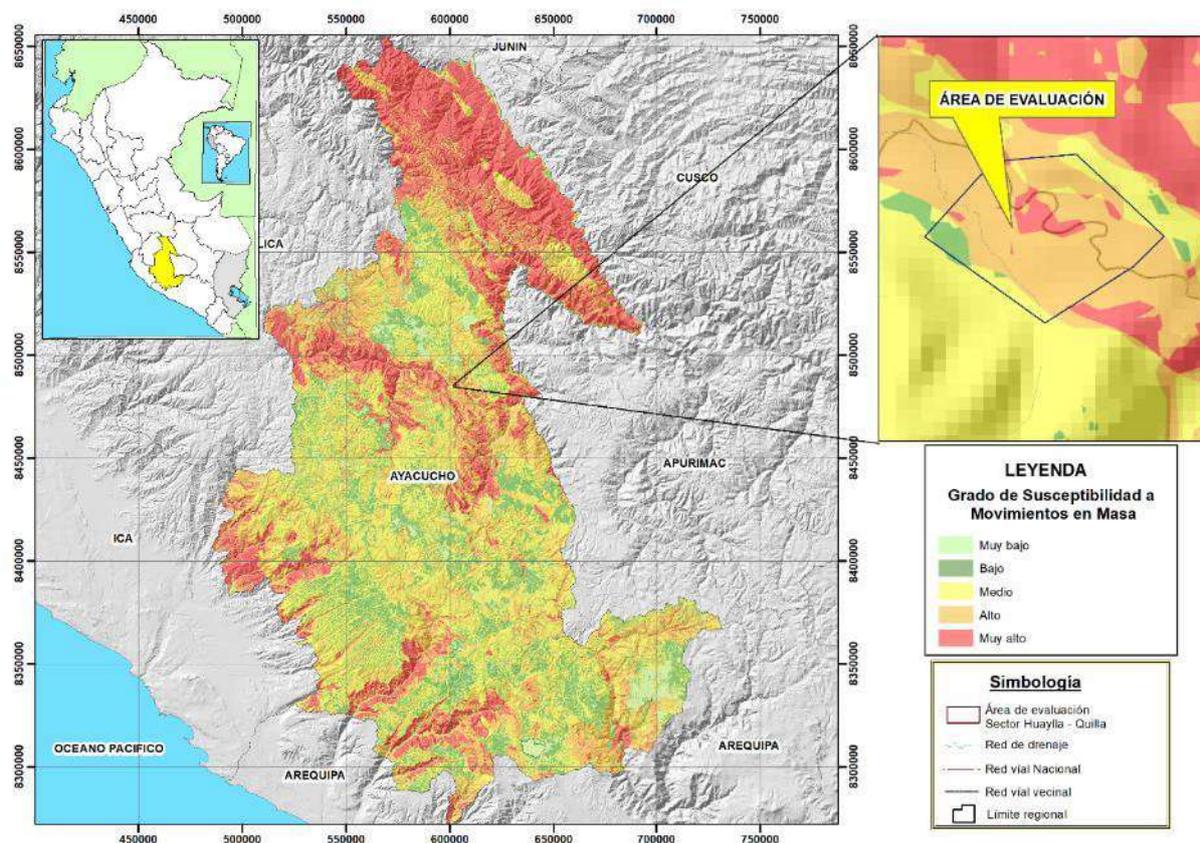
- A) El boletín de **Peligro Geológico en la Región Ayacucho** de la Serie C: Geodinámica e Ingeniería Geológica, elaborado por Vílchez et al. (2019), en el que por escala de análisis (1:300 000.) se caracteriza al área de estudio como susceptibilidad baja a muy alta a la ocurrencia de movimientos en masa (figura 1).
- B) Informe N° 003-2021-MDC/GM-STDC/DNCH, elaborado por el secretario técnico de Defensa Civil – Ing. Dobbie N. Chuchón Huamani; donde indica que a consecuencia de las lluvias ocurridas el 07 de enero del 2021, se observó deslizamientos, grietas de hasta 50 cm de ancho y 60 m de largo, en un área aproximado de 950 m<sup>2</sup>.

**Figura 1.** Susceptibilidad a movimientos en masa del Sector Huaylla - Quilla  
 Fuente: Vílchez et al., 2019.

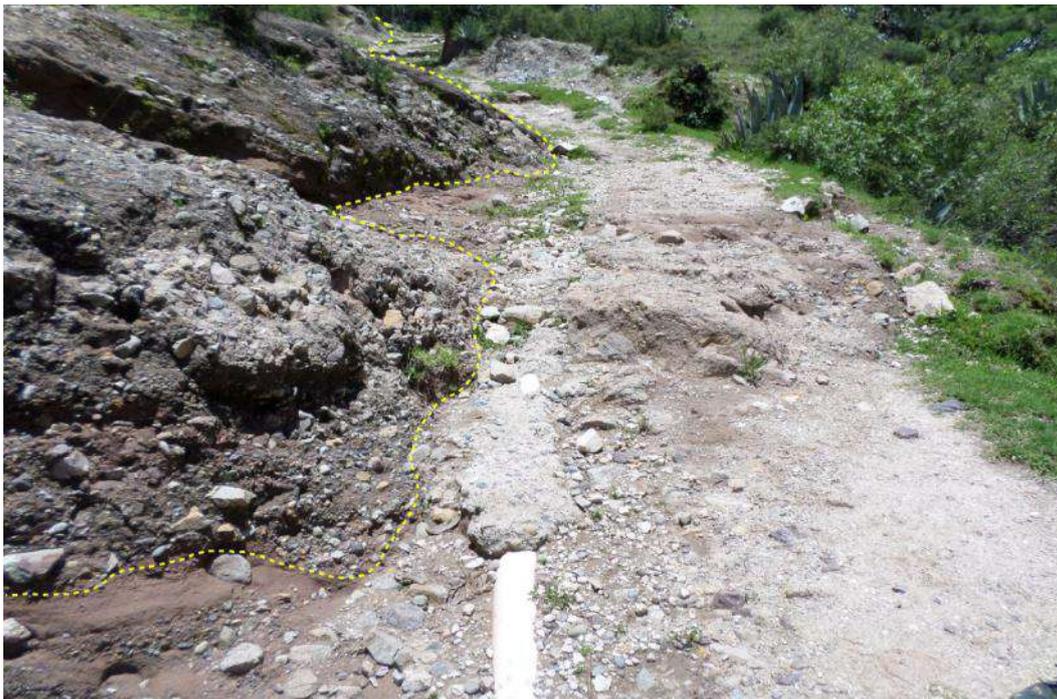
Aflora al norte y este de la zona de estudio, se caracterizan por estar compuesto de conglomerados, areniscas y limolitas. Los conglomerados son polimícticos. Los clastos pueden variar de subangulosos, caóticamente distribuidos a subredondeados (figura 5).

**Figura 5.** Afloramiento de los conglomerados polimícticos que corresponden al Grupo Mitu-Miembro sedimentario ubicado en el flanco sur del cerro Lasaraya.

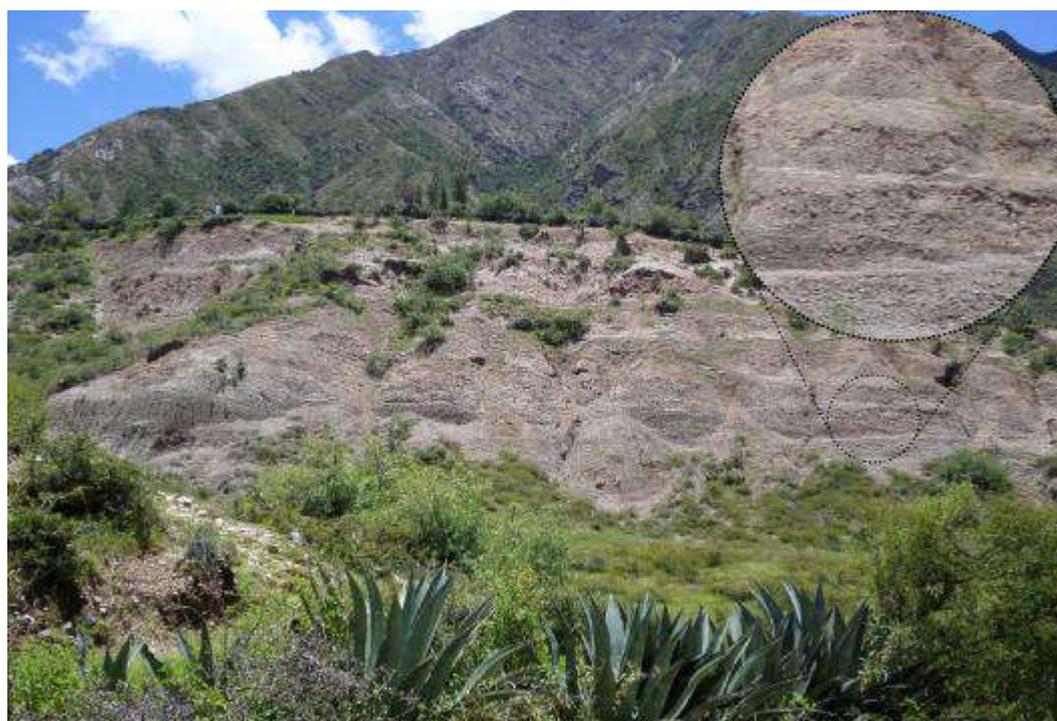
Las areniscas son principalmente arcósicas y cuarzo feldespáticas. Las areniscas arcósicas son las más frecuentes, varían de grano grueso a medio y se presentan en estratos medianos. Asociadas en conjunto con los conglomerados y limolitas (figura 6).

**Figura 6.** Afloramiento rocoso conformado por conglomerados, areniscas y limolitas del Grupo Mitu-Miembro sedimentario ubicado al sureste del Anexo Quilla. Con coordenadas UTM (WGS 84): 601875 E; 8485306 S.

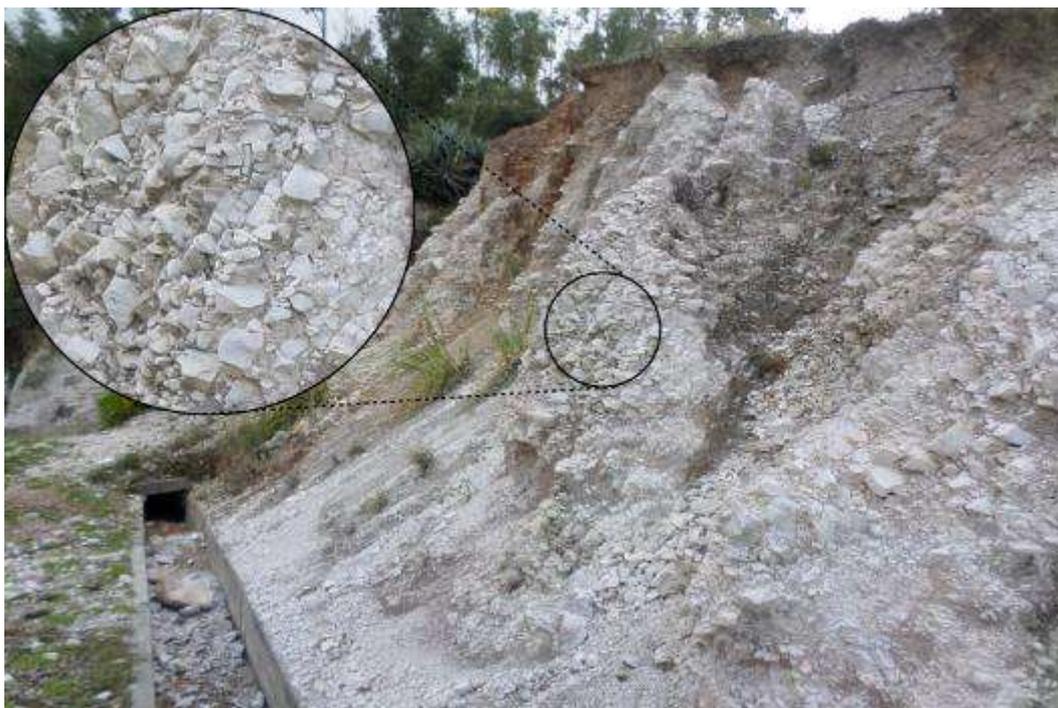
Aflora principalmente al sur de la zona de estudio, corresponde a roca intrusiva (aplita), se encuentran muy fracturada donde las fracturas son muy próximas entre sí. Se separan en bloques tabulares, altamente meteorizada más del 50% está descompuesta a suelo (figura 7).

**Figura 7.** Afloramiento de roca intrusiva aplita muy fracturada y meteorizada.

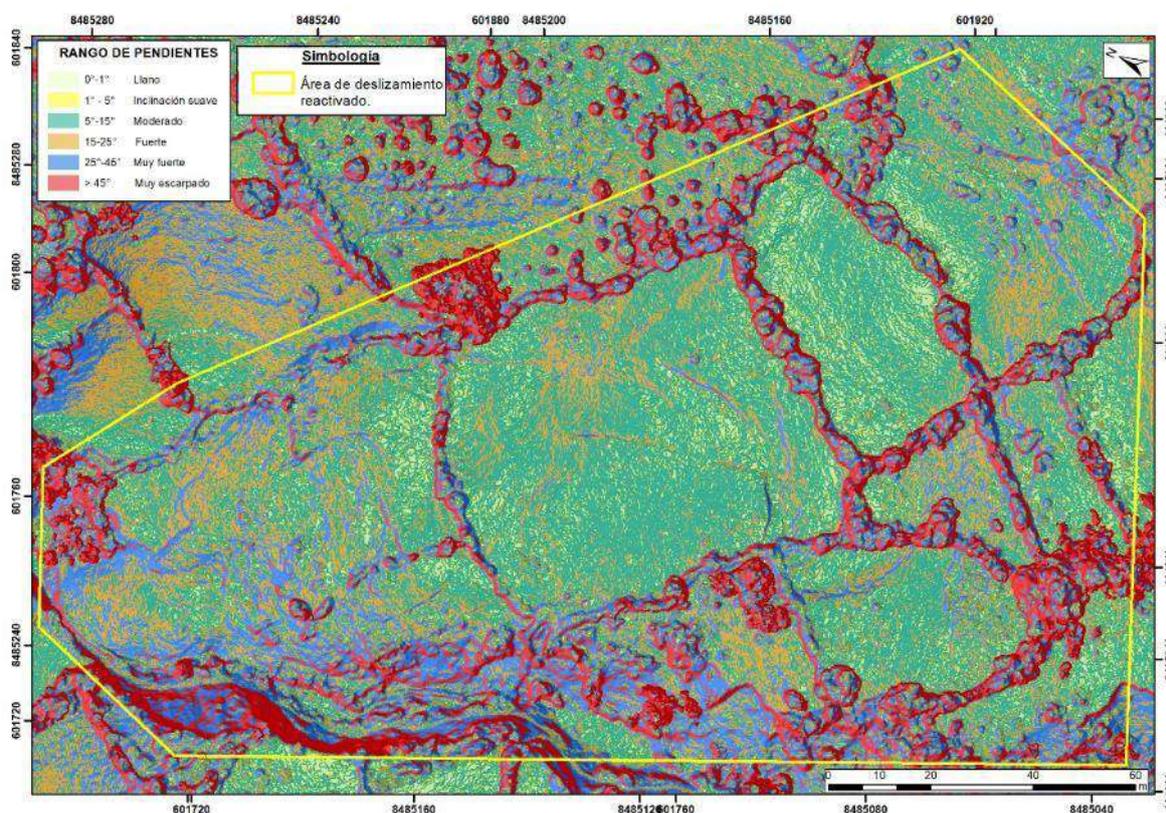
A nivel general, la pendiente del terreno en el área del deslizamiento varía de 5° a 40°, los cuales se categorizan desde pendiente moderado hasta muy fuerte (mapa 2).

**Figura 10.** Pendiente del terreno en los alrededores del sector Huaylla

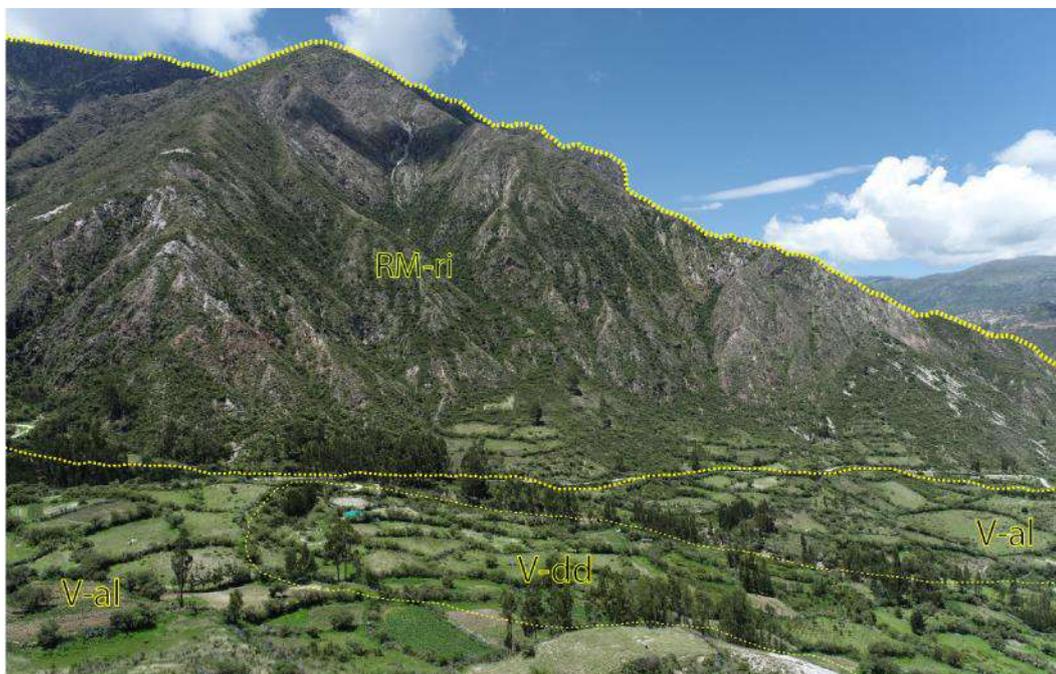
**Figura 11.** Subunidades geomorfológicas conformadas por montaña en roca intrusiva (RM-ri), Vertiente aluvial (V-al) y Vertiente con depósito de deslizamiento (V-dd).

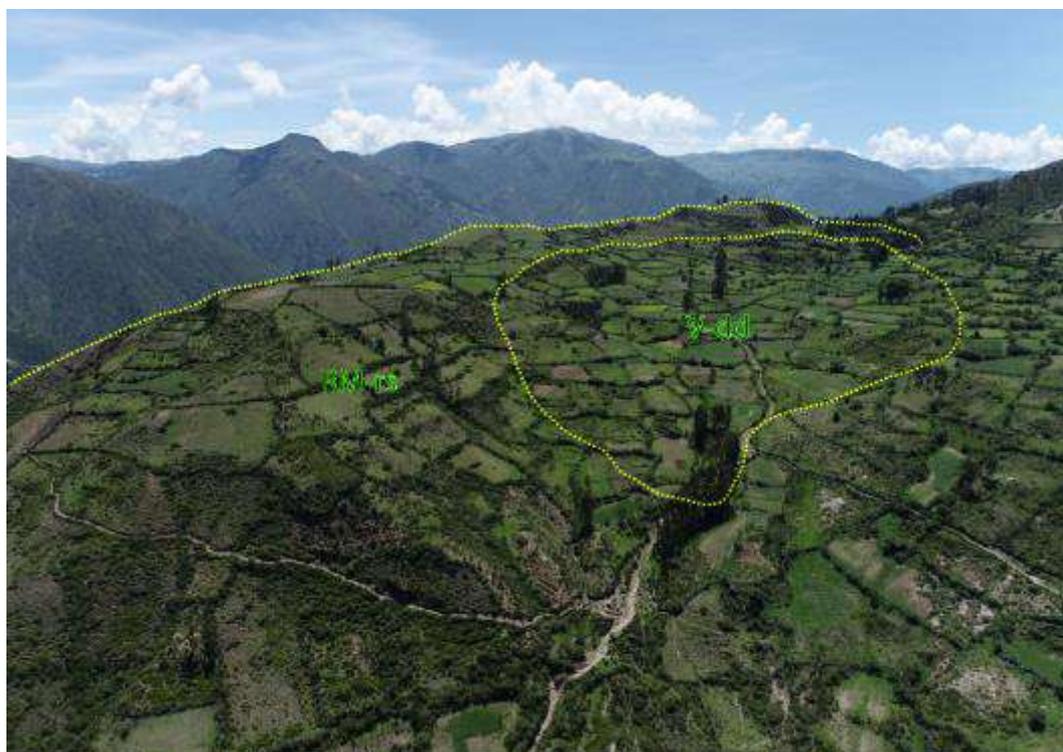
Corresponde a zonas de acumulaciones en laderas originadas por procesos de movimientos en masa de tipo deslizamientos antiguos y recientes. Generalmente su composición litológica es heterogénea; con materiales inconsolidados a ligeramente consolidados de corto a mediano recorrido. Cuya morfología es usualmente convexa y su disposición es semicircular en relación con la zona de arranque del deslizamiento (figuras 11 y 12).

**Figura 12.** Subunidades geomorfológicas conformadas por montaña en roca sedimentaria (RM-rs) y Vertiente con depósito de deslizamiento (V-dd).

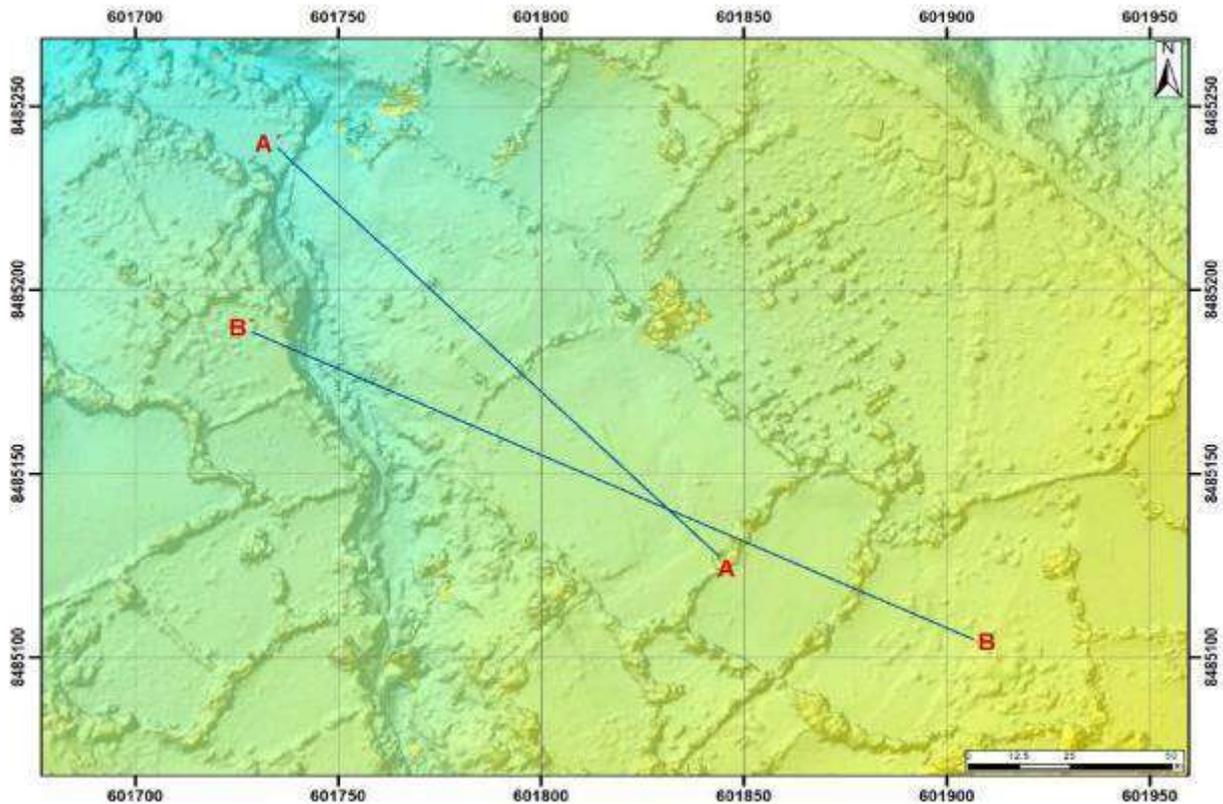
Los perfiles A-A´ y B-B´, muestra gráficamente el cuerpo del deslizamiento de tipo rotacional de diferentes ángulos. Se evidencia el salto de 0.90 m, que corresponde al escarpe principal, además se observa grietas longitudinales en el cuerpo del deslizamiento y sobre la corona del deslizamiento el cual indica una actividad retrogresiva; además, se muestra los planos de rotura inferido activo y antiguo.

**Figura 22.** Sección A-A' y B-B' sobre el modelo digital de terreno (MDT), el cual fue generado en base al levantamiento fotogramétrico con dron.
