**Informe Técnico N° A7099**

# EVALUACIÓN DE PELIGROS GEOLÓGICOS EN EL ACANTILADO DE LA PLAYA CHORRILLOS DEL DISTRITO DE CHANCAY

Región Lima  
Provincia Huaral  
Distrito Chancay

NOVIEMBRE  
2020

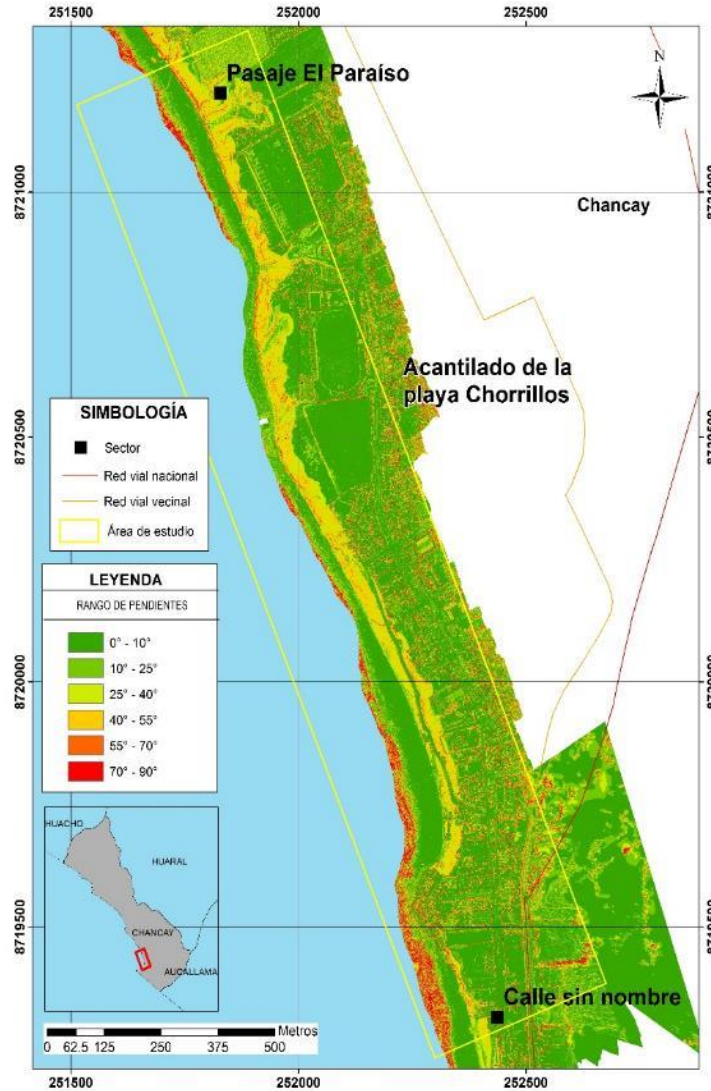
Figura 5. Mapa de pendientes.

Los rangos de pendiente corresponden a terrenos llanos e inclinados suavemente ( $0^{\circ}$ - $10^{\circ}$ ) correspondiente a la planicie aluvial, con un cambio abrupto a terrenos de pendiente fuerte ( $40^{\circ}$ - $55^{\circ}$ ) en laderas de acantilado, para nuevamente cambiar a un terreno con suave pendiente correspondiente a la borde litoral y playas (figura 5).

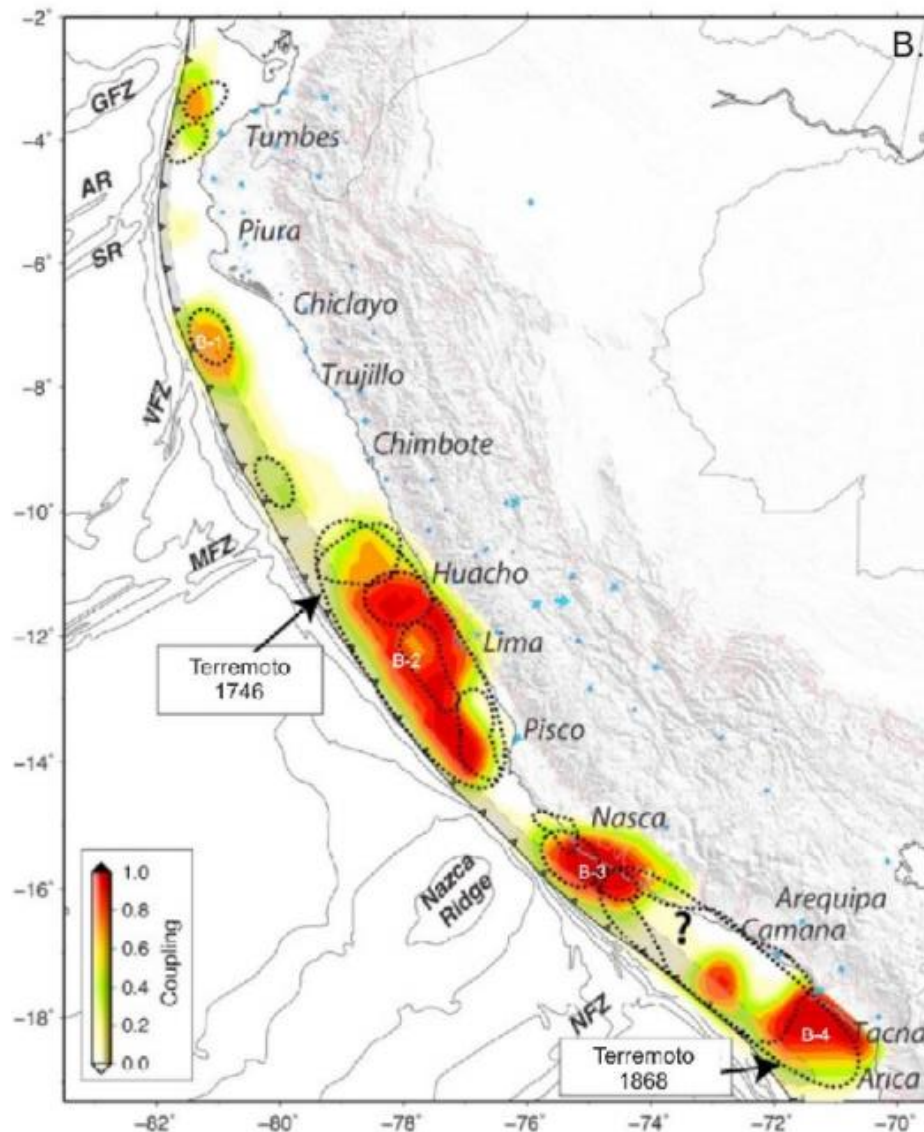
Villegas-Lanza et al. (2016) ha permitido identificar en la zona costera de la región central del Perú, la presencia de una zona de acoplamiento sísmico máximo o aspereza (Región Central B-2) que podría dar origen en el futuro, a un sismo de magnitud mayor a 8.5 Mw, similar al evento ocurrido en el año 1746 (figura 10).

**Figura 10.** Distribución espacial de zonas de acoplamiento sísmico máximo (asperezas) en el borde occidental del Perú (Villegas-Lanza et al., 2016).

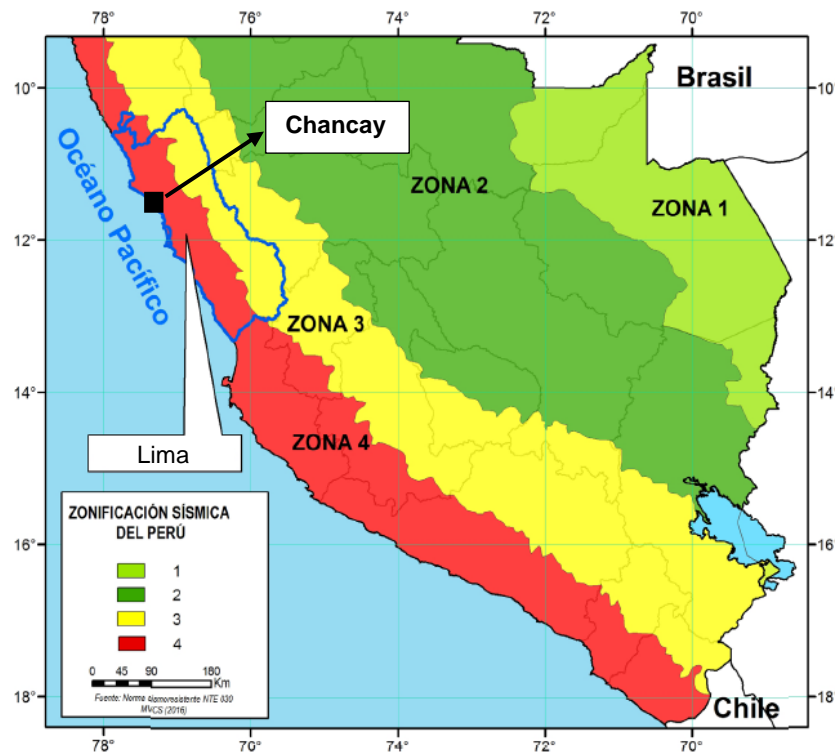
Figura 11. Zonificación sísmica del Perú.

Por otro lado, el Mapa de Zonificación Sísmica del Perú (Alva et al., 1984), actualmente es utilizado en el Nuevo Reglamento Peruano de la Construcción con la Norma Técnica de edificación E-30 “Diseño Sismorresistente”, del Reglamento Nacional de Edificaciones, actualizado al 2016 (Ministerio de Vivienda, Construcción y Saneamiento, 2016). De acuerdo a este mapa, el territorio nacional se considera dividido en cuatro zonas sísmicas, como se muestra en la figura 11.
