**INFORME DE EVALUACIÓN DE PELIGROS GEOLÓGICOS N°002
SECTOR COMPRENDIDO ENTRE LA ASOCIACIÓN VALLE EL
TRIUNFO Y LA ASOCIACIÓN LOS PORTALES J.J POBLETE,
DISTRITO DE LURIGANCHO, PROVINCIA Y DEPARTAMENTO DE
LIMA**

Gerencia de Gestión del Riesgo de Desastres

Subgerencia de Estimación, Prevención, Reducción y Reconstrucción

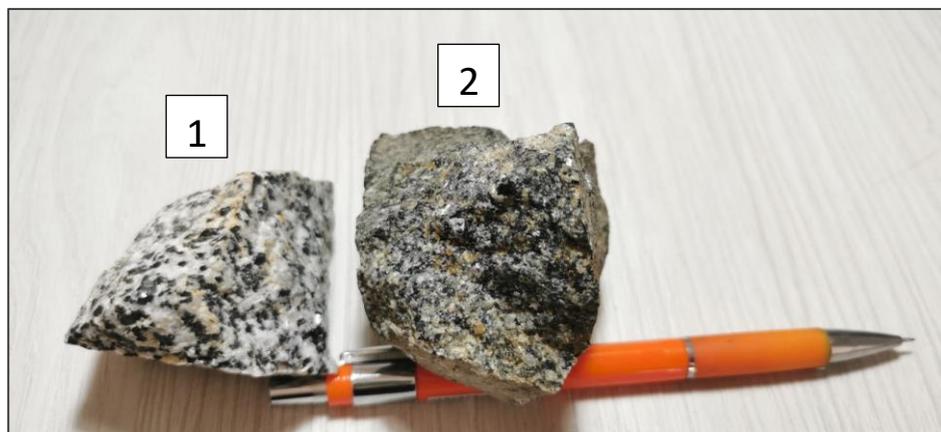
Ilustración 1-Muestras diferentes de rocas plutónicas

En la zona de estudio afloran rocas intrusivas, los mejores afloramientos se pueden encontrar en los cortes que se han realizado para construir la carretera sin asfaltar, de los recorridos realizados y la observación visual se pudo observar roca plutónica, probablemente tonalita o granodiorita por su contenido en Cuarzo y Plagioclasas, sin embargo se pudo constatar mediante análisis visual el afloramiento de rocas plutónicas con un porcentaje de minerales máficos más elevado y con una densidad mayor a la de las tonalitas o granodioritas. Se expone una fotografía donde se muestra la diferencia entre ambas rocas.

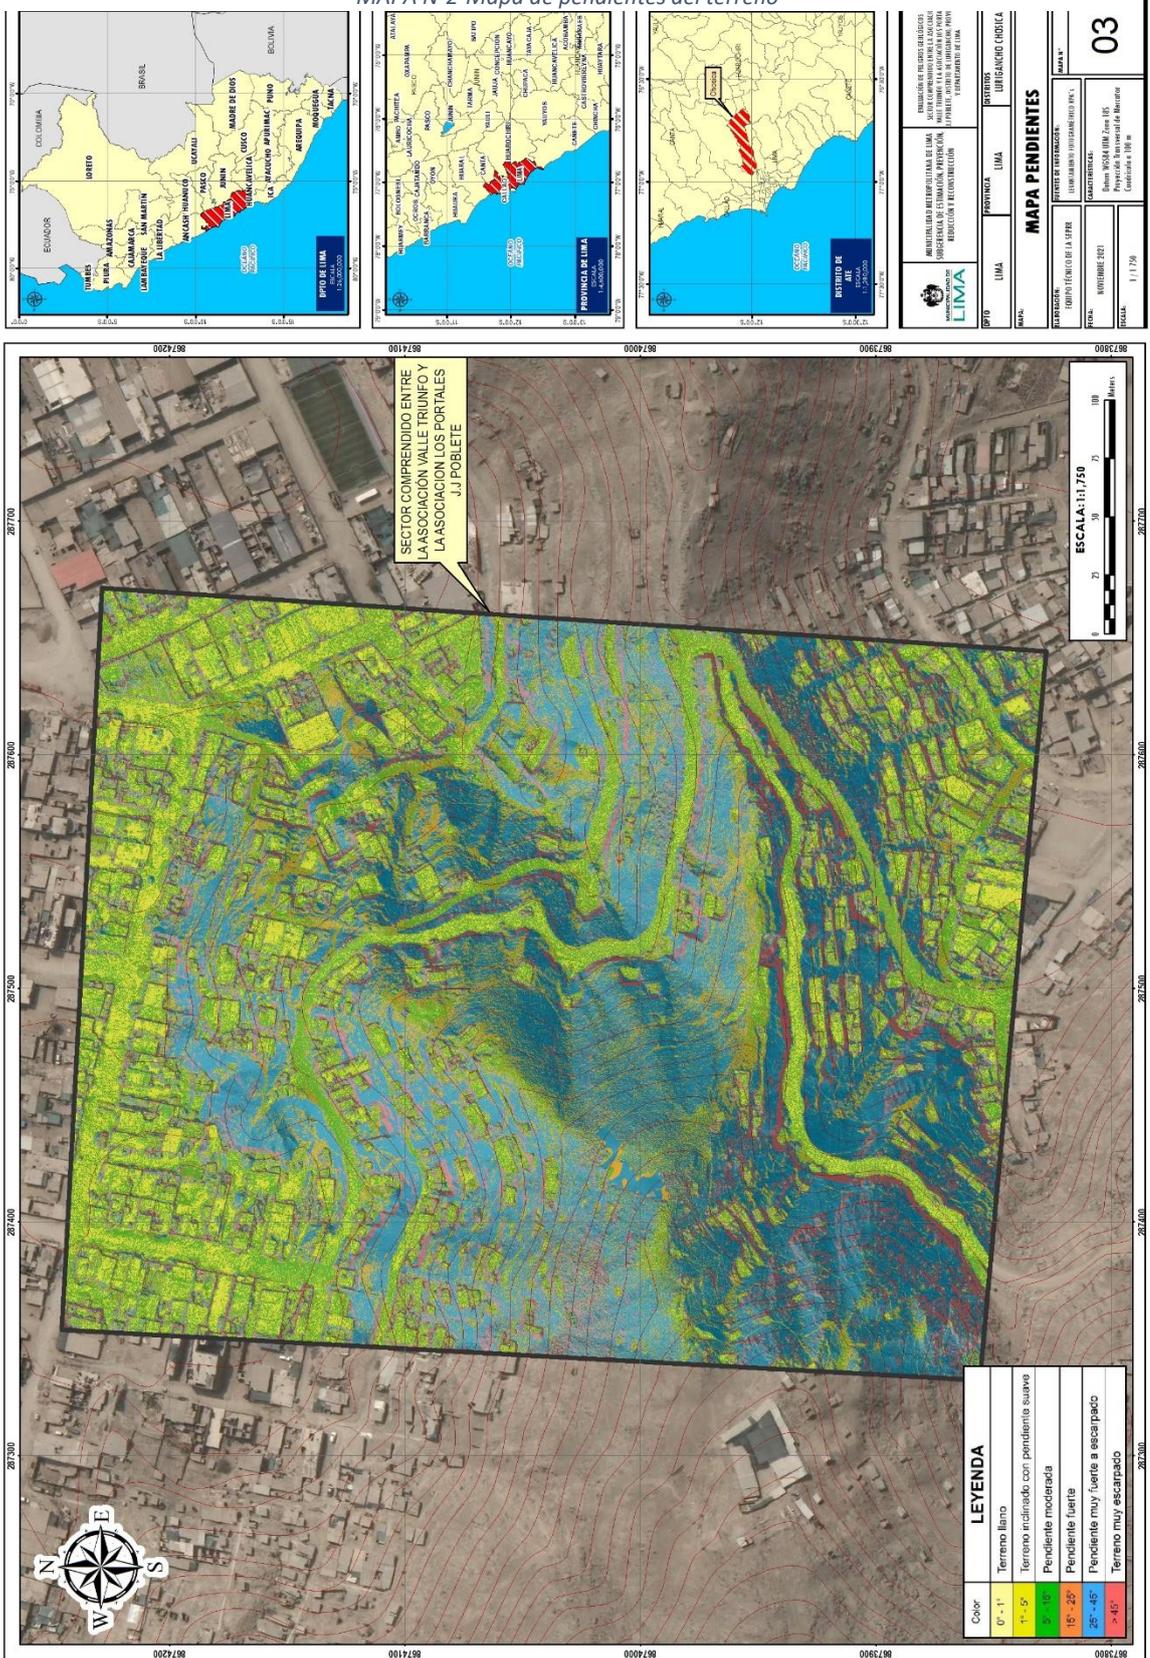
MAPA N°2-Mapa de pendientes del terreno

- Mediante fotogrametría se ha podido determinar el pendiente de la zona de estudio, siendo el rango entre 25-45° (pendiente muy fuerte a escarpado) el más representativo de la zona.

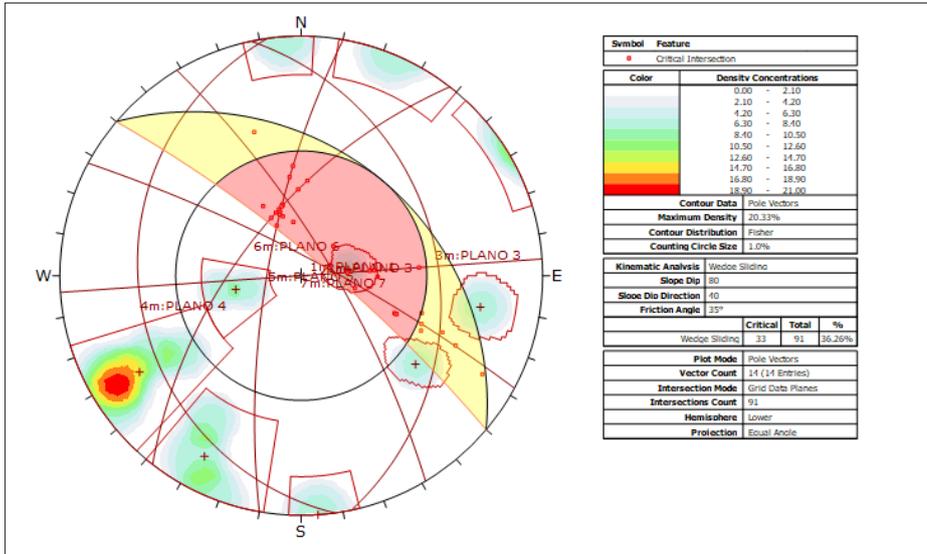
Figura N°12-Falla por Cuña (Sector Valle el Triunfo)

Primeramente, se tomaron las medidas de los taludes situados a la ladera norte (límite Valle Triunfo) y se hizo un análisis cinemático de diaclasas según falla planar, por vuelco y por cuña (afloramientos A, B y C), posteriormente se hizo lo mismo con los taludes que caen más al sur ya correspondiendo a la Asociación Los Portales J.J. Poblete. La siguiente tabla muestra los resultados.

Sector	Falla por Cuña (%)	Falla por Volcamiento (%)	Falla planar (%)
Valle Triunfo	36	4	14
Los Portales	7	16	0
