Informe Técnico N° A7139

EVALUACIÓN DE PELIGROS GEOLÓGICOS EN EL SECTOR CHACAPUNTA

Región La Libertad
Provincia Gran Chimú
Distrito Luema

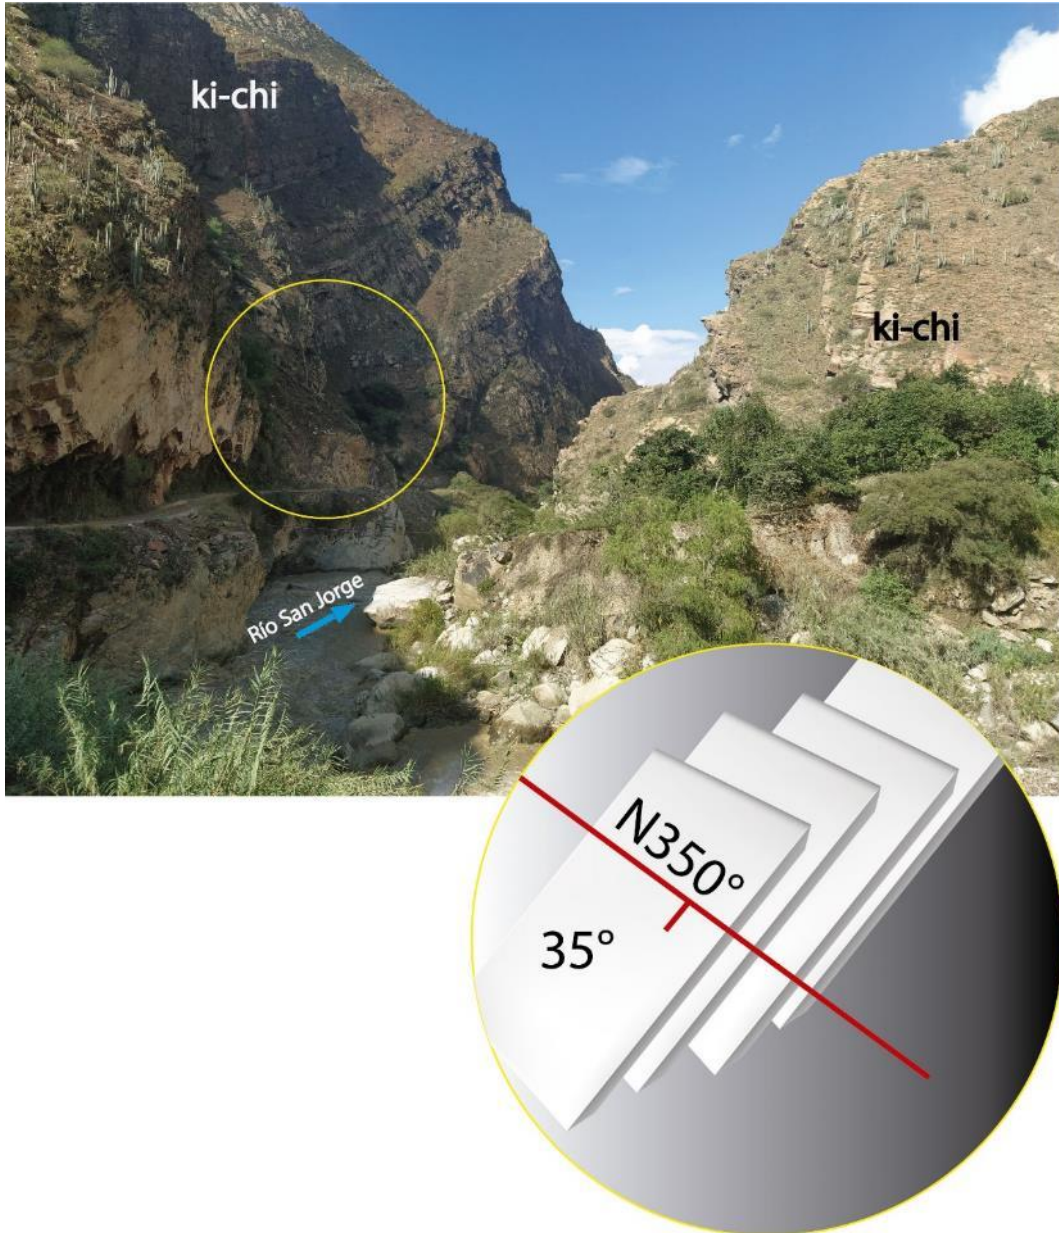
Localmente se han observado estratos de areniscas grises y pardas de espesores entre 0.5 y 2 m, de Rumbo N 350° y Bz: 35°NE (figura 8), aflorantes en ambas márgenes del río San Jorge. Mientras que, en la parte alta media de la margen izquierda, flanco norte del Cerro “Los Baños” se observan secuencias con buzamientos más pronunciados (70°), con fracturas a favor de la pendiente que han provocado caída de bloques (figura 9).

Figura 8. Se observan afloramientos de areniscas de la Formación Chimú de Rb: N350° y Bz: 35°SE, en ambas márgenes del río San Jorge a 0.8 km de Chacapunta.

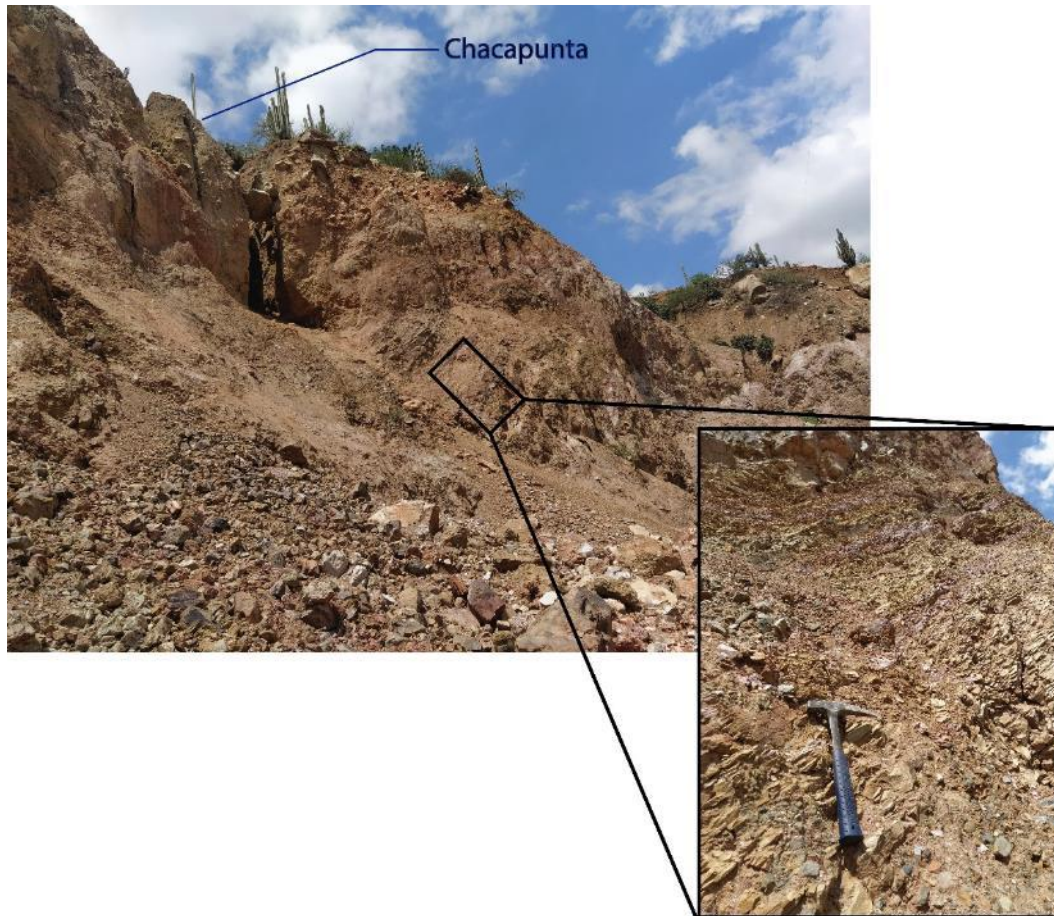
Localmente se han observado, secuencias de lutitas marrones, pardas y rojizas en la margen izquierda del río San Jorge, en la ladera inferior sobre la cual se ubica el sector Chacapunta, Estas lutitas están altamente fracturadas, casi trituradas, presentan evidencias de alteración (oxidación y argilización) y están cubiertos por depósitos coluviales de derrumbes y caídas de rocas (figura 10).

Figura 10. Se observan afloramientos de lutitas marrón, rojizas y pardas de la Formación Santa-Carhuaz, cubiertas por depósitos coluviales.

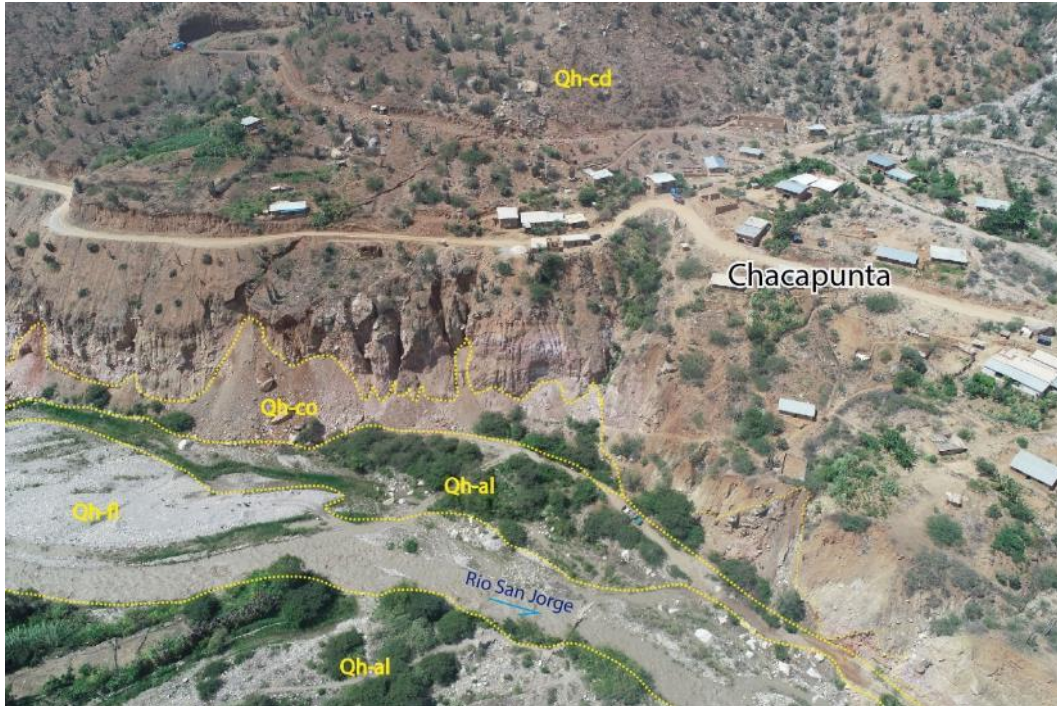
Figura 11. Obsérvese los depósitos coluviales (Qh-co), formando talus de detritos en la margen izquierda del río San Jorge. En la margen izquierda y derecha se observan depósitos aluviales y fluviales, producto de la dinámica fluvial.

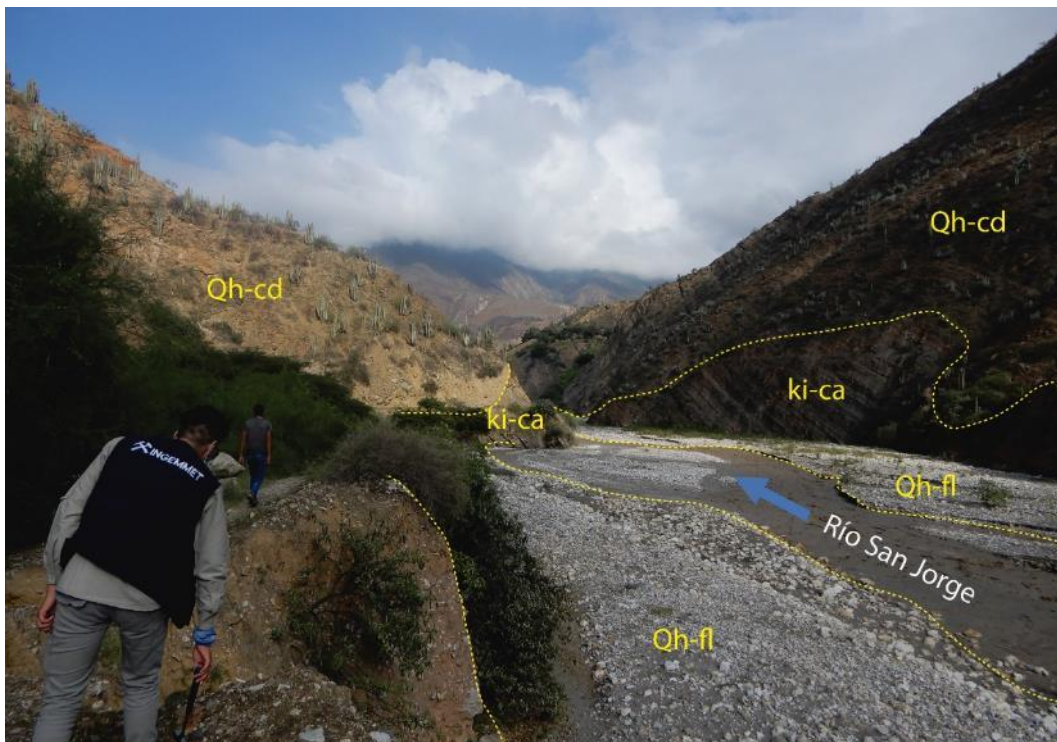
Figura 12. Se observan depósitos fluviales, en ambas márgenes del río San Jorge, en contacto con afloramientos de la Formación Carhuaz, cubiertos por depósitos coluvio-deluviales.

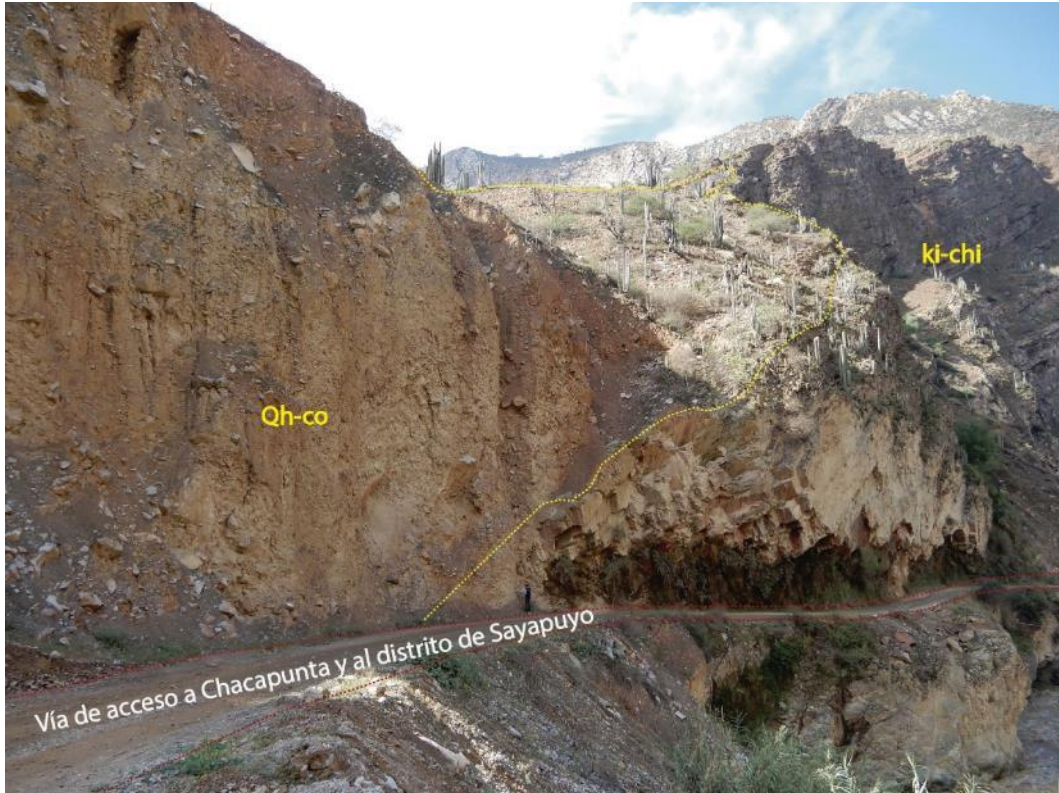
Figura 13. Se observan afloramientos coluviales en contacto erosivo con areniscas estratificadas de la Formación Chimú, en la parte inferior de la ladera sobre la cual se ubica el poblado de Chacapunta.

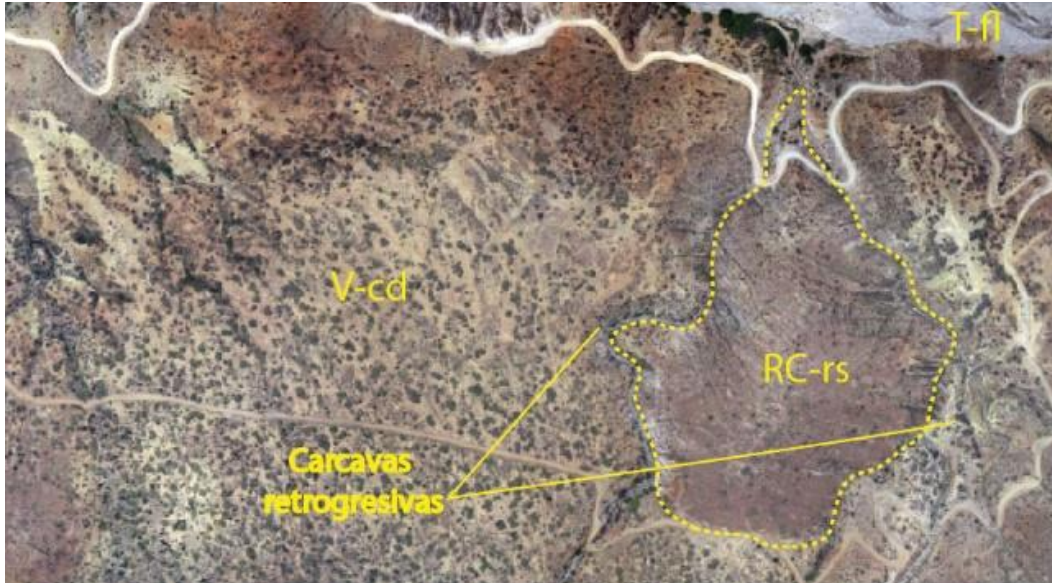
En la zona de estudio, se presentan como elevaciones del terreno de 140 m de altura aproximadamente, conformadas por rocas sedimentarias de la Formación Carhuaz. Al extremo este, se diferencia una colina con morfología de cima aguda, de pendientes fuertes a escarpadas, limitada entre cárcavas retrogresivas de longitudes mayores a 900 m, desde el cauce del río San Jorge hacia el norte (figura 20 y 21).

Figura 20. Vista aérea de la colina en roca sedimentaria (RC-rs), ubicada al este del poblado de Chacapunta, delimitada lateralmente por dos cárcavas retrogresivas.

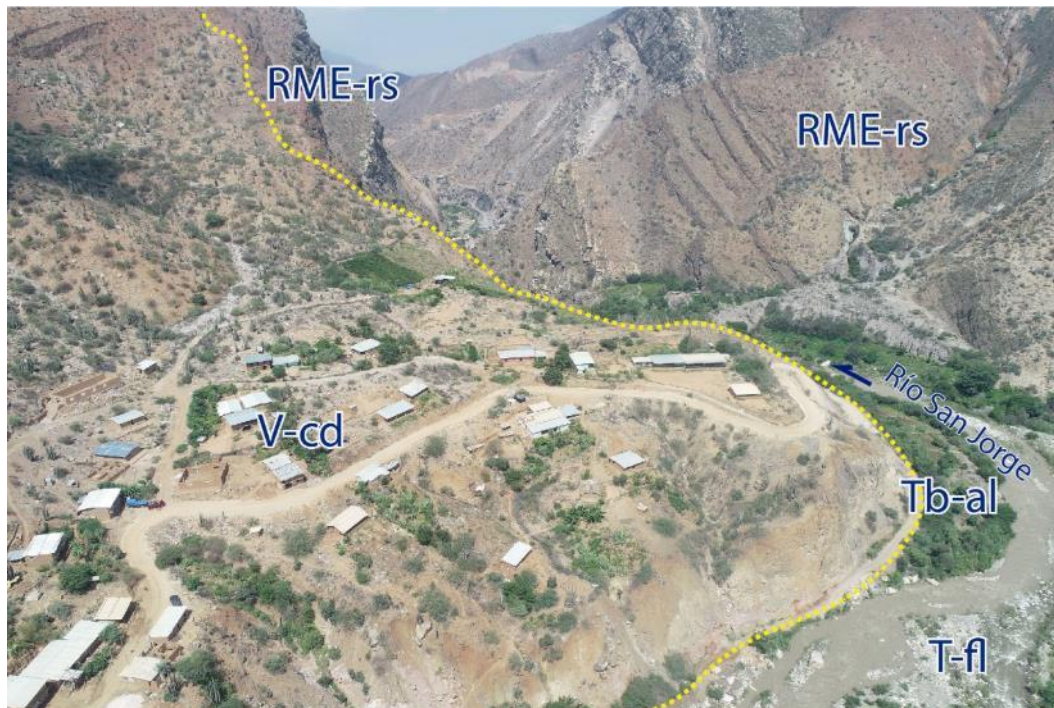
Ocupa la mayor extensión del área de estudio (1.28 km²). Ubicada en la margen izquierda del río San Jorge, es sobre esta subunidad que se asientan las viviendas del caserío de Chacapunta. Se formó por la acción de movimientos en masa antiguos (gravitacionales y fluvio-gravitacionales), presenta una pendiente moderada (5°-15°). Geodinámicamente este tipo de depósitos se pueden asociar a la ocurrencia de movimientos en masa de tipo complejos, deslizamientos, reptación de suelos y flujo de detritos (huaicos). Ver figuras 22 y 23.

Figura 22. Se observa la vertiente coluvio-deluvial, en la margen izquierda del río San Jorge, sobre el que se asientan las viviendas del sector Chacapunta.

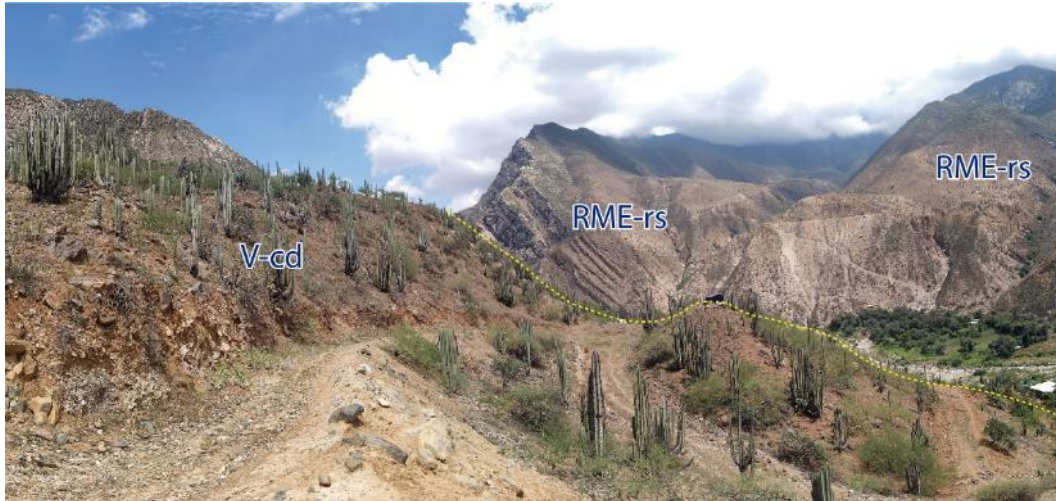
Figura 23. Se observa la vertiente coluvio-deluvial (zona media), en la margen izquierda del río San Jorge, sobre el que se asientan las viviendas del sector Chacapunta.

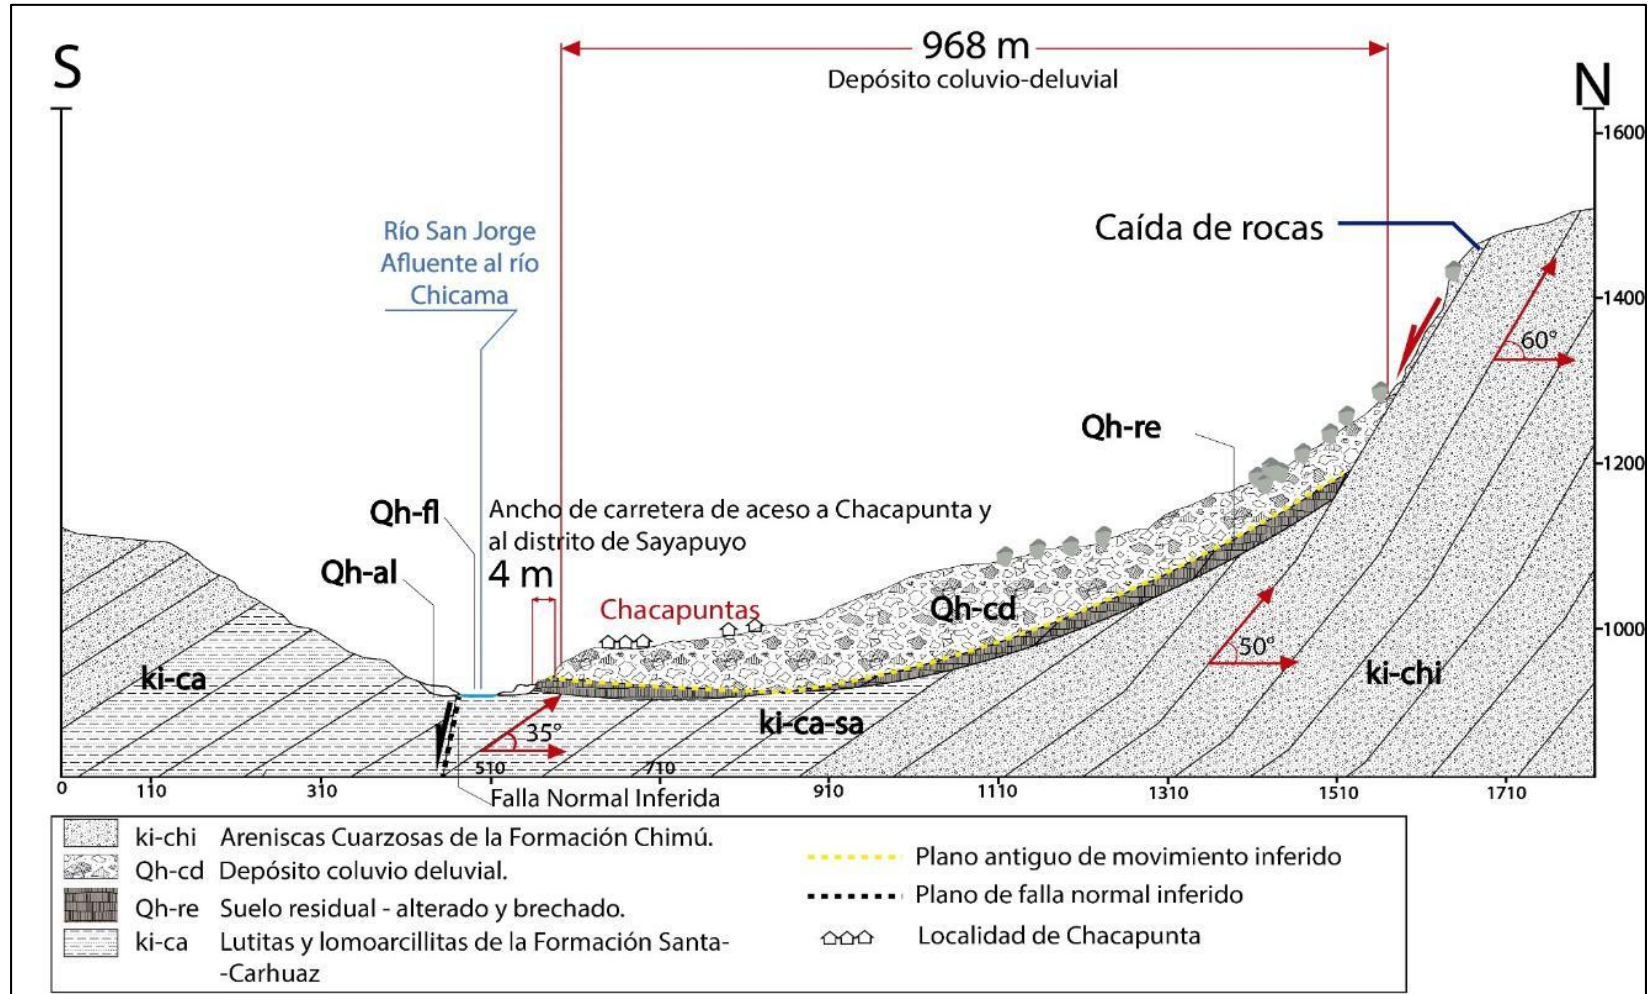
Figura 45. Perfil general del sector Chacapunta, muestra la distribución litológica y algunos de los movimientos en masa identificados.

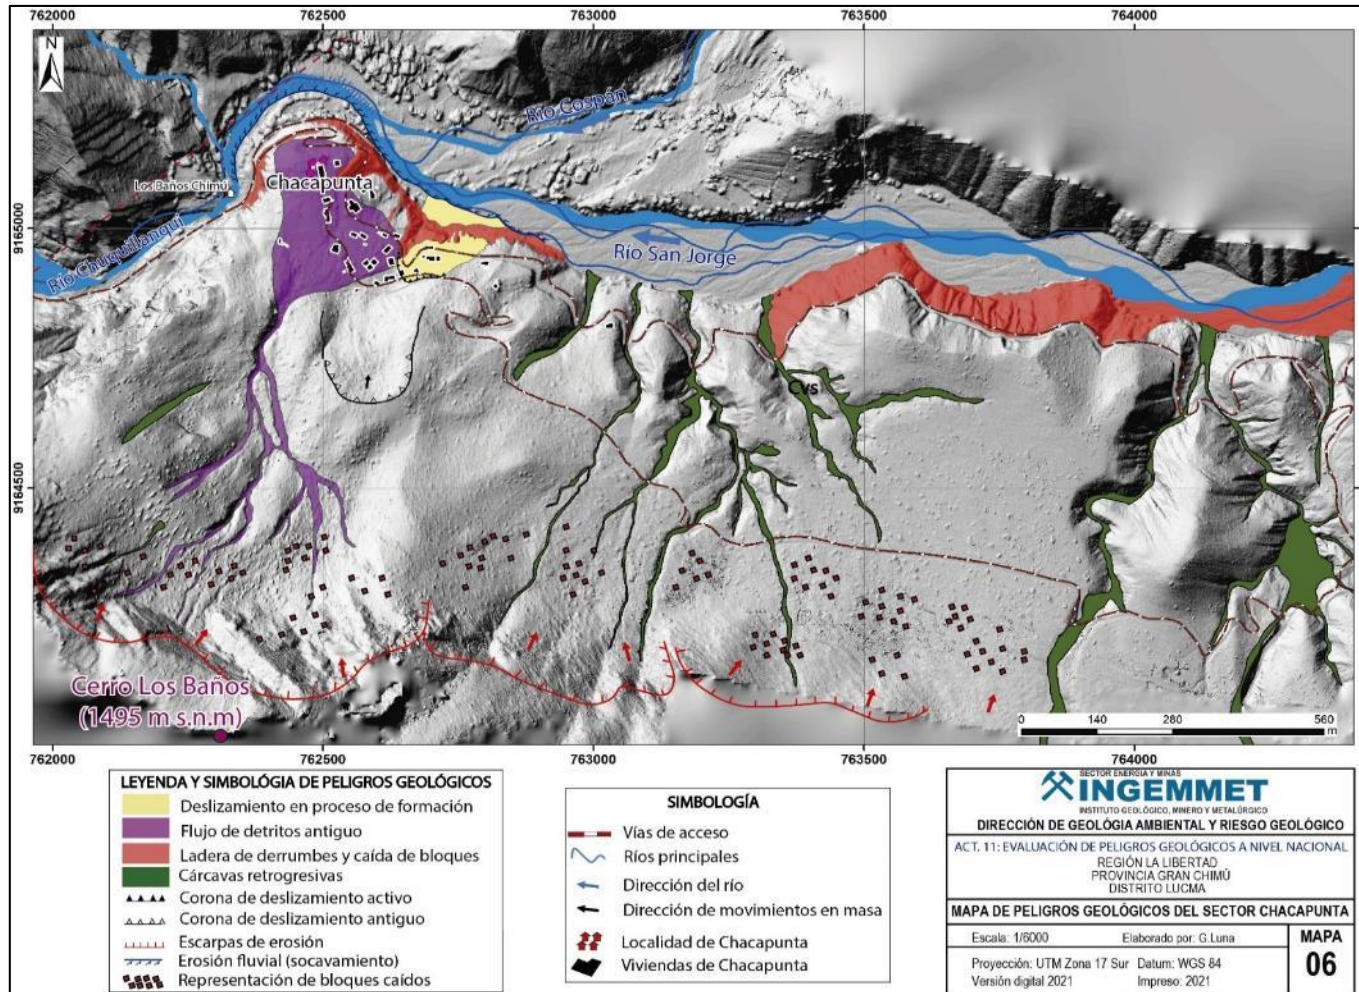
Figura 46. Mapa de peligros geológicos en el sector Chacapunta.

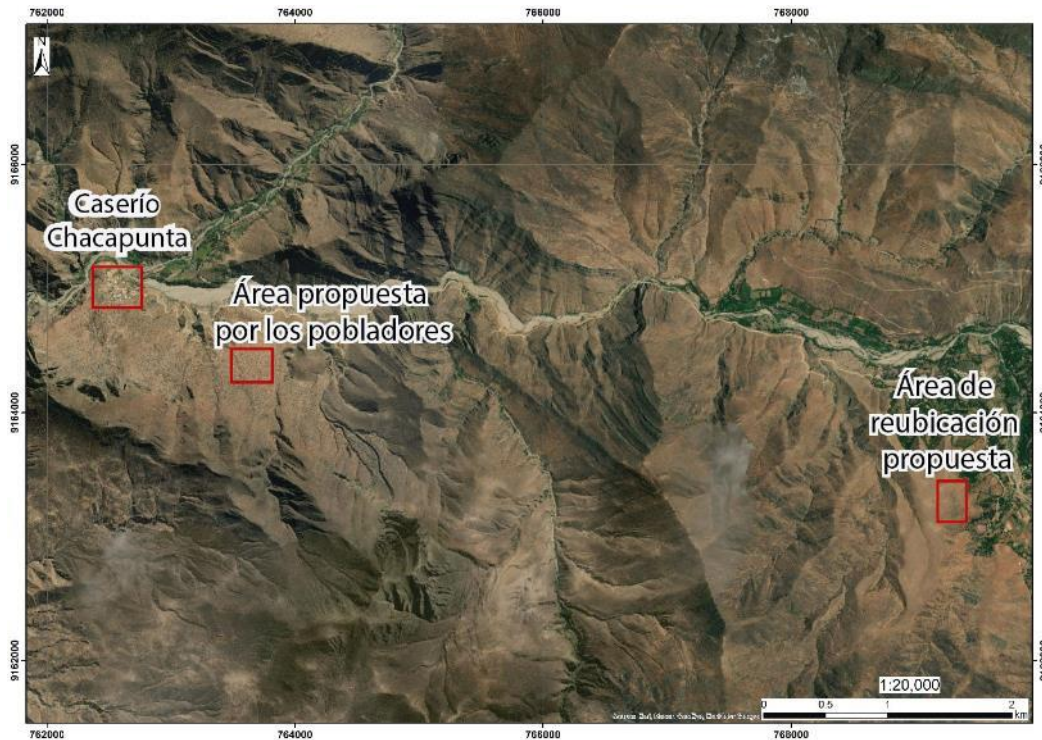
Esta área de 6 ha, presenta una pendiente suave (1 - 5°), está conformado por depósitos coluvio-deluviales, poco consolidados donde se evidencian procesos de carcavamientos (figura 48), con características retrogresivas activas.

Esta área igual que el sector de Chacapunta presenta caída de rocas, desde las cotas superiores de la montaña de roca arenisca fracturada, sobre el cual esta adosada la vertiente coluvio-deluvial, evidencia de esto son los bloques de diámetros de 5 m, depositados en esta área.

Figura 47. Áreas propuestas para reubicación del caserío de Chacapunta.

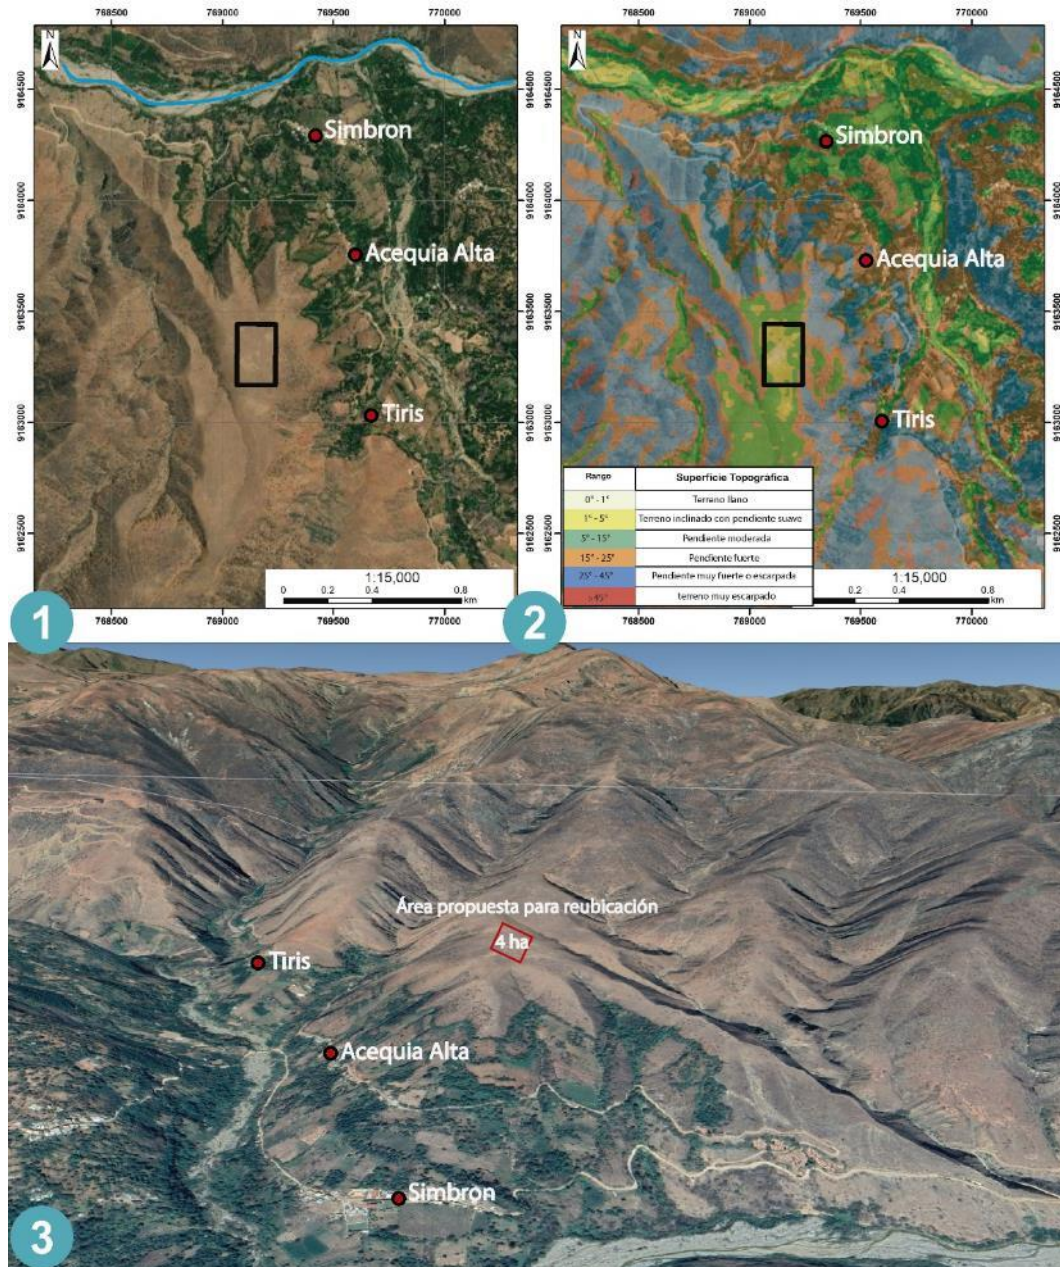
Figura 49. Características del área propuesta de reubicación; 1) ubicación del área de reubicación; 2) pendientes del terreno en el área de reubicación; 3) morfología del área de reubicación

De considerar esta área, deben tenerse en cuenta las siguientes recomendaciones:

- Realizar estudios de peligros geológicos en la zona propuesta.
- Arborizar los bordes de la lomada sobre la cual se ubica el área propuesta.
- La expansión urbana por ningún motivo se debe realizar en bordes de las laderas, se debe guardar una distancia entre 20 y 30 m como mínimo.
- Realizar obras de drenaje pluvial.
- Realizar obras de control de cárcavas.
- Realizar estudios geotécnicos, para determinar la capacidad portante de los suelos y establecer las características viviendas a construir.

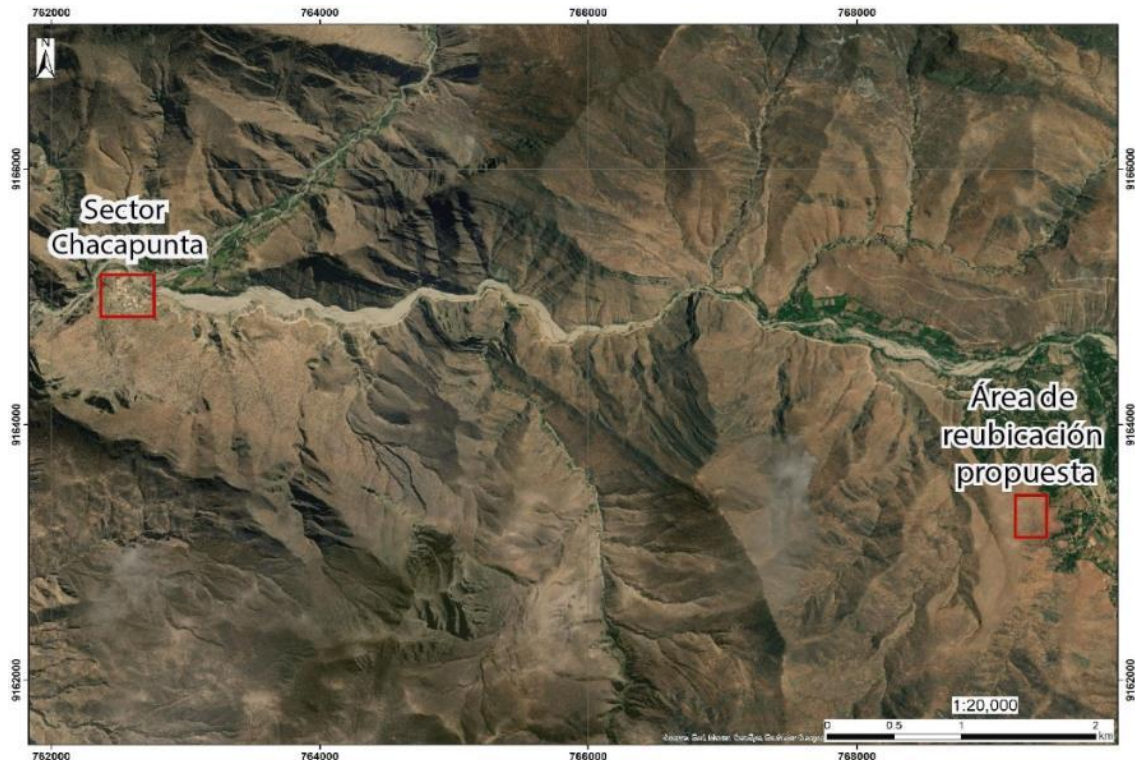
Se ha planteado una zona de reubicación del sector Chacapunta ubicada a 7.5 km al este del poblado actual, para ello se debe considerar las siguientes características y obras a seguir

Figura 52. Zona propuesta para reubicación

- En el terreno se debe construir drenajes pluviales para evitar la infiltración de agua al subsuelo, hay que tener en cuenta que las rocas que conforman el terreno son de mala calidad.
- El futuro sistema de desagüe de aguas servidas debe planificarse y hacerse antes que la zona de reubicación sea habitada.
- Realizar un estudio de suelos, para determinar los tipos de edificaciones que se van a realizar.
- Reforestar las zonas aledañas al área de reubicación y la zona de erosión de laderas. Esta actividad se debe realizar con la finalidad de no romper la estabilidad del terreno.
- Por ningún motivo la planificación urbana debe de orientarse a la zona de erosión y del deslizamiento
