**Informe Técnico N° A7237**

# EVALUACIÓN DE PELIGROS GEOLÓGICOS EN LOS SECTORES: CHACA CHACA, COMUN PAMPA Y MUYOCC PAMPA, ZONAS PROPUESTAS PARA LA REUBICACIÓN DEL CENTRO POBLADO COCAS

Departamento Ayacucho  
Provincia Víctor Fajardo  
Distrito Vilcañchos

MARZO  
2022

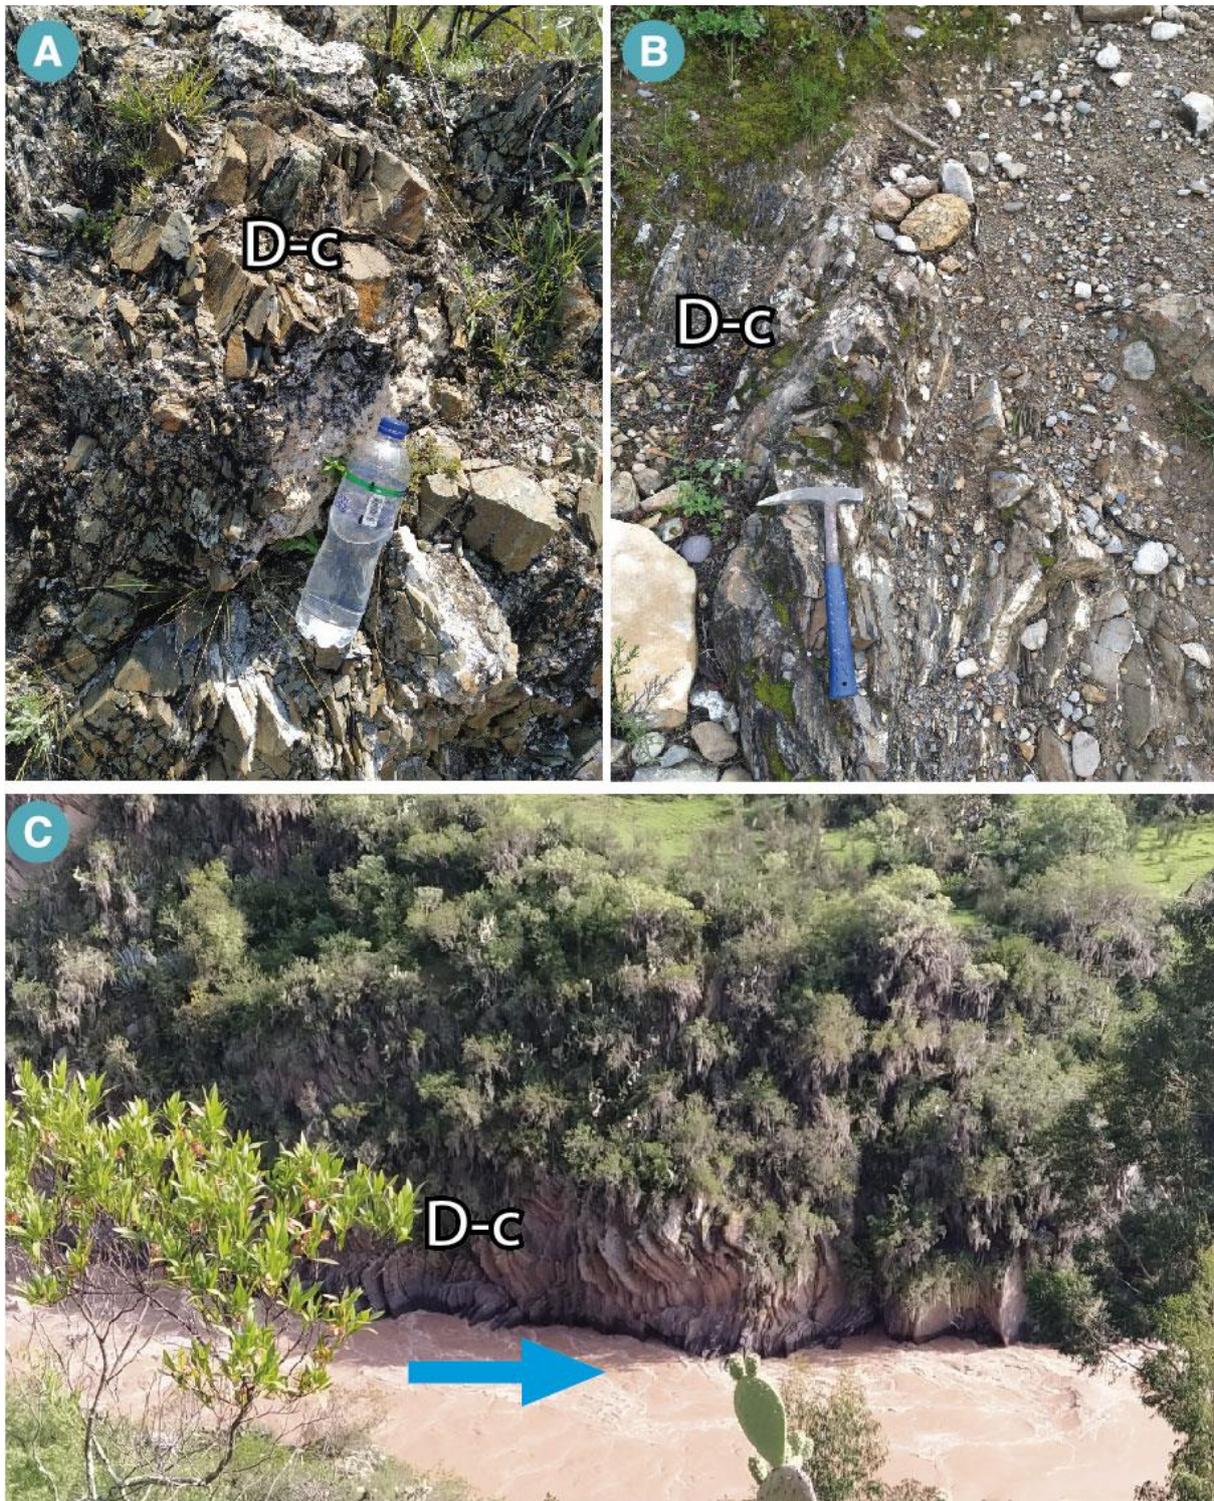
Entre las rocas metamórficas presentes en el área de estudio (margen derecha del río Pampas) se pueden observar filitas de color gris y pizarras gris oscuro intercaladas con limo arcillitas, aflorantes cercanas al sector denominado Comun Pampa, estas rocas se encuentran altamente fracturadas presentan foliación y un grado moderado de meteorización (figura 10 A y B). Además, en la margen izquierda del río se observan pizarras y filitas con foliación a favor de la pendiente (figura 10 C), lo que ha producido derrumbes teniendo como zona de debilidad a la foliación y pseudoestratificación de estas rocas.

**Figura 10.** A y B de coordenadas UTM, WGS84, 18s, X: 553656;Y: 8495627 muestra filitas de color gris y pizarras gris oscuro intercaladas con limo arcillitas y areniscas cuarzosas cercanas al sector Comun Pampa. C) de coordenadas UTM, WGS84, 18s, X: 552028;Y: 8495506 Muestras filitas y pizarras en la margen izquierda del rio Pampas con foliación a favor de la pendiente.

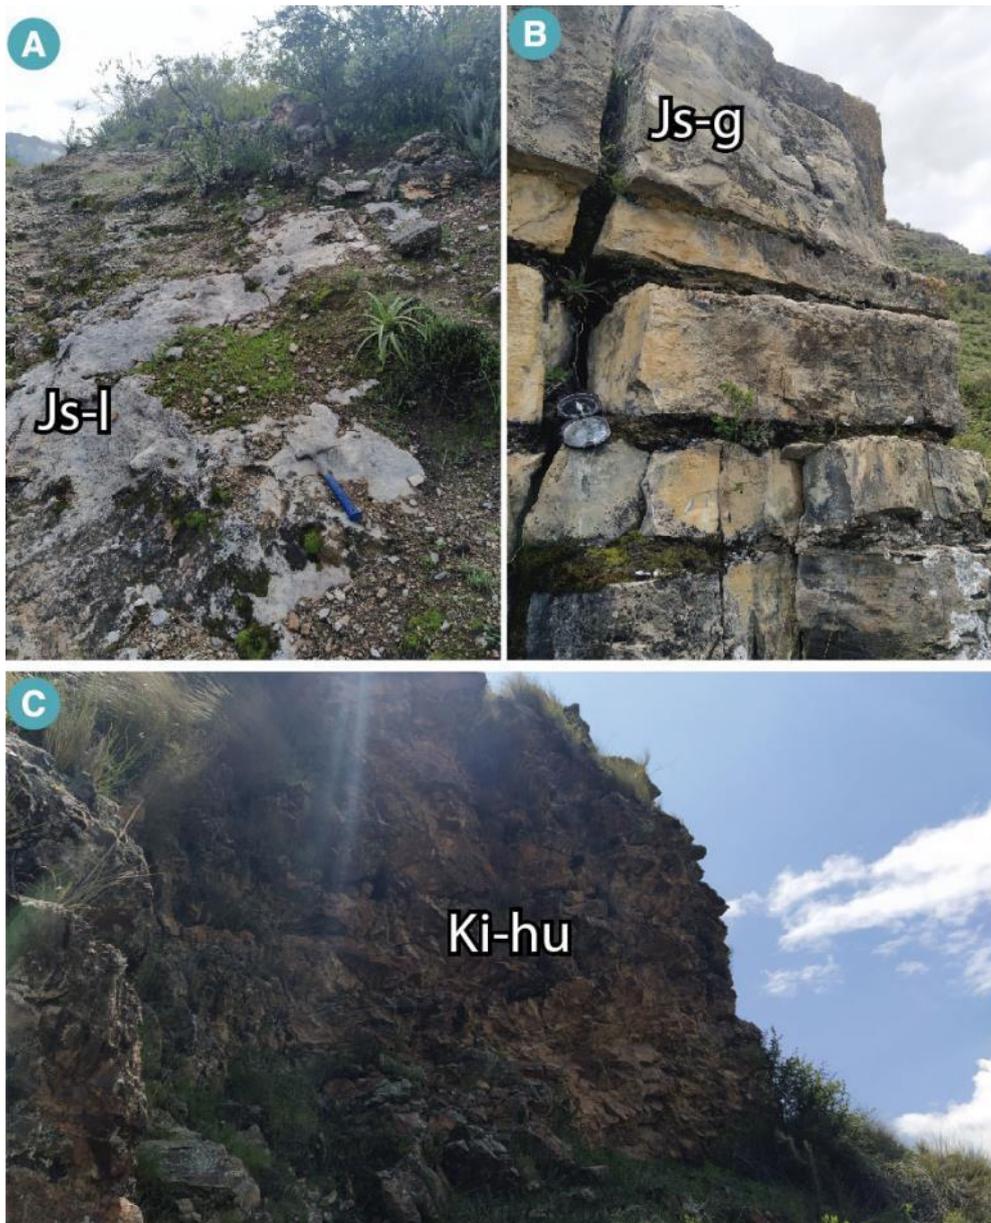
- Fm. Labra (Js-l) compuestos por areniscas cuarzosas parduzcas y blanquecinas de grano fino a medio intercaladas con niveles de limo arcillitas de colores grises, rojizas y verdosas. Desde la parte media a superior se presenta intercalada con niveles de calizas Grainstone de color gris azul, localmente se observan calizas masivas cercanas al sector Comun Pampa, sobreyaciendo a rocas metamórficas del Grupo Cabanillas, poco fracturadas y medianamente meteorizadas (figura 11 A), formando lapiaces (forma de erosión primaria en calizas).

- Fm. Gramadal (Js-g) compuesta por calizas Grainstone a Wackstone de color gris azulada con niveles de limo arcillitas de color gris hacia el tope, se observa cercano al sector Chaca Chaca, con contenido fósil, se muestran muy fracturadas con un espaciamiento entre fracturas de 3 cm sin relleno y moderadamente meteorizadas (figura 11 B), la intersección de las fracturas y el plano de estratificación han generado bloques tabulares sueltos susceptibles a caer.

el sector Chaca Chaca, con un grado medio de fracturamiento y moderada meteorización (figura 11 C).

**Figura 11.** A) afloramientos de la Fm. Labra en las coordenadas: UTM, WGS84, 18s, X: 552932;Y: 8495868 aflorantes sobre el sector Muyocc Pampa. B) Afloramientos de la Fm. Gramadal en las coordenadas: UTM, WGS84, 18s, X: 555620;Y: 8494531 en los alrededores del sector Chaca Chaca. C) Afloramientos de la Fm. Hualhuani en la ladera inferior del sector Chaca Chaca, en las coordenadas: UTM, WGS84, 18s, X: 554489;Y: 8494775

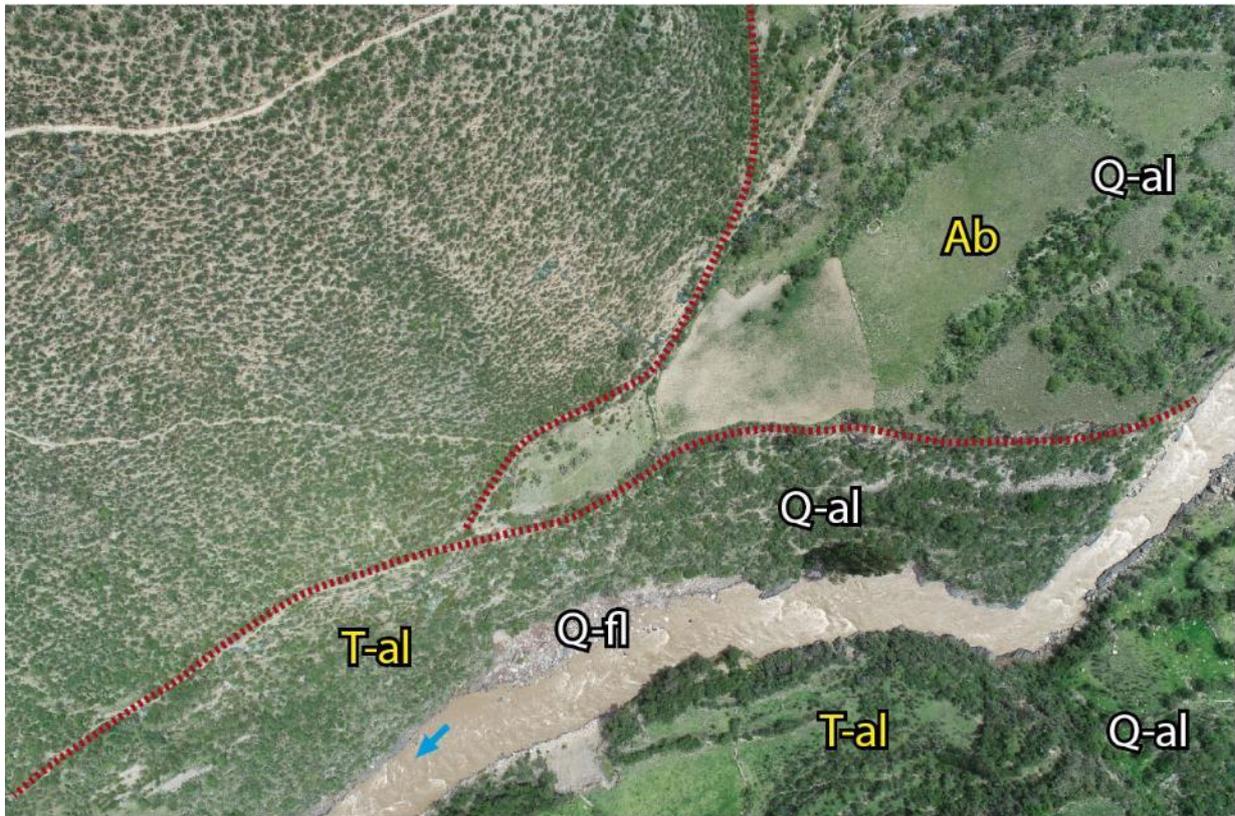
Conformado por materiales de los lechos de los ríos o quebradas, terrazas bajas y llanura de inundación. Son depósitos heterométricos constituidos por bolos, cantos y gravas subredondeadas en matriz arenosa o limosa, mezcla de lentes arenosos y areno-limosos. Son transportados por la corriente de los ríos a grandes distancias en el fondo de los valles y depositados en forma de terrazas o playas, removibles por el curso actual del río Pampas y ubicados en su llanura de inundación. Son depósitos inconsolidados a poco consolidados hasta sueltos, fácilmente removibles, cuya permeabilidad es alta.

**Figura 15.** Depósitos fluviales en las márgenes del río Pampas.

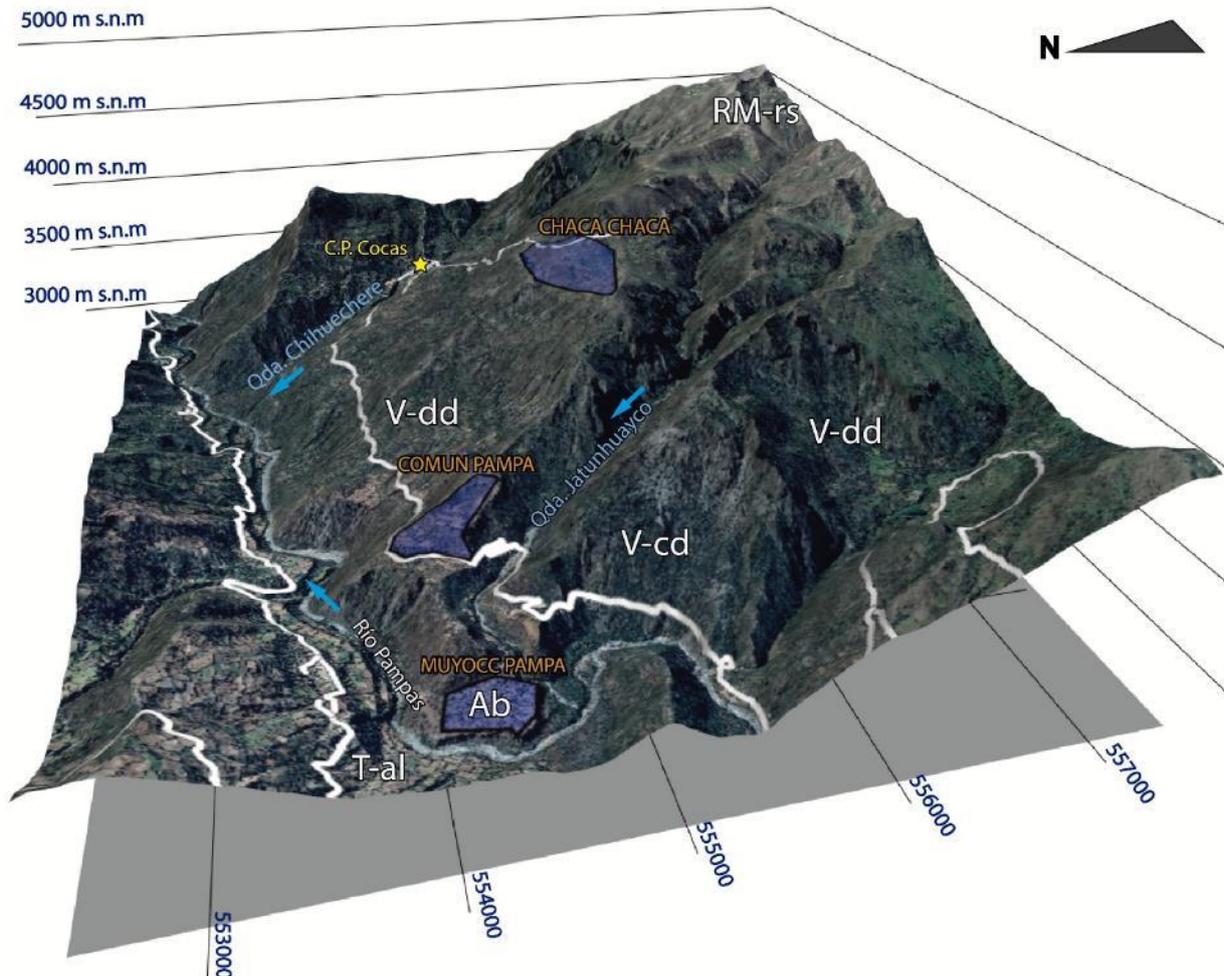
En general las unidades geomorfológicas que rodean a las áreas de estudio, en la margen derecha del río Pampas corresponden a geofomas de carácter tectónico degradacional, disectadas por quebradas estacionarias que confluyen en el río Pampas. Las laderas de las montañas se encuentran cubiertas por geofomas deposicionales como son las vertientes coluvio-deluviales y vertientes de deslizamientos conformados por movimientos geodinámicos antiguos y recientes como, por ejemplo: deslizamientos, derrumbes y caída de bloques, de igual manera en las márgenes del río Pampas se observan terrazas y abanicos aluviales afectados por procesos de socavamiento (figura 16).

**Figura 16.** Principales unidades geomorfológicas alrededor del C.P. Cocas y las áreas de inspección propuestas para reubicación (RM-rs: Montaña en roca sedimentaria, V-dd: vertiente con depósito de deslizamiento, V-c: Vertiente coluvio-deluviales, T-al: terracea aluvial, Ab: Abanico aluvial).

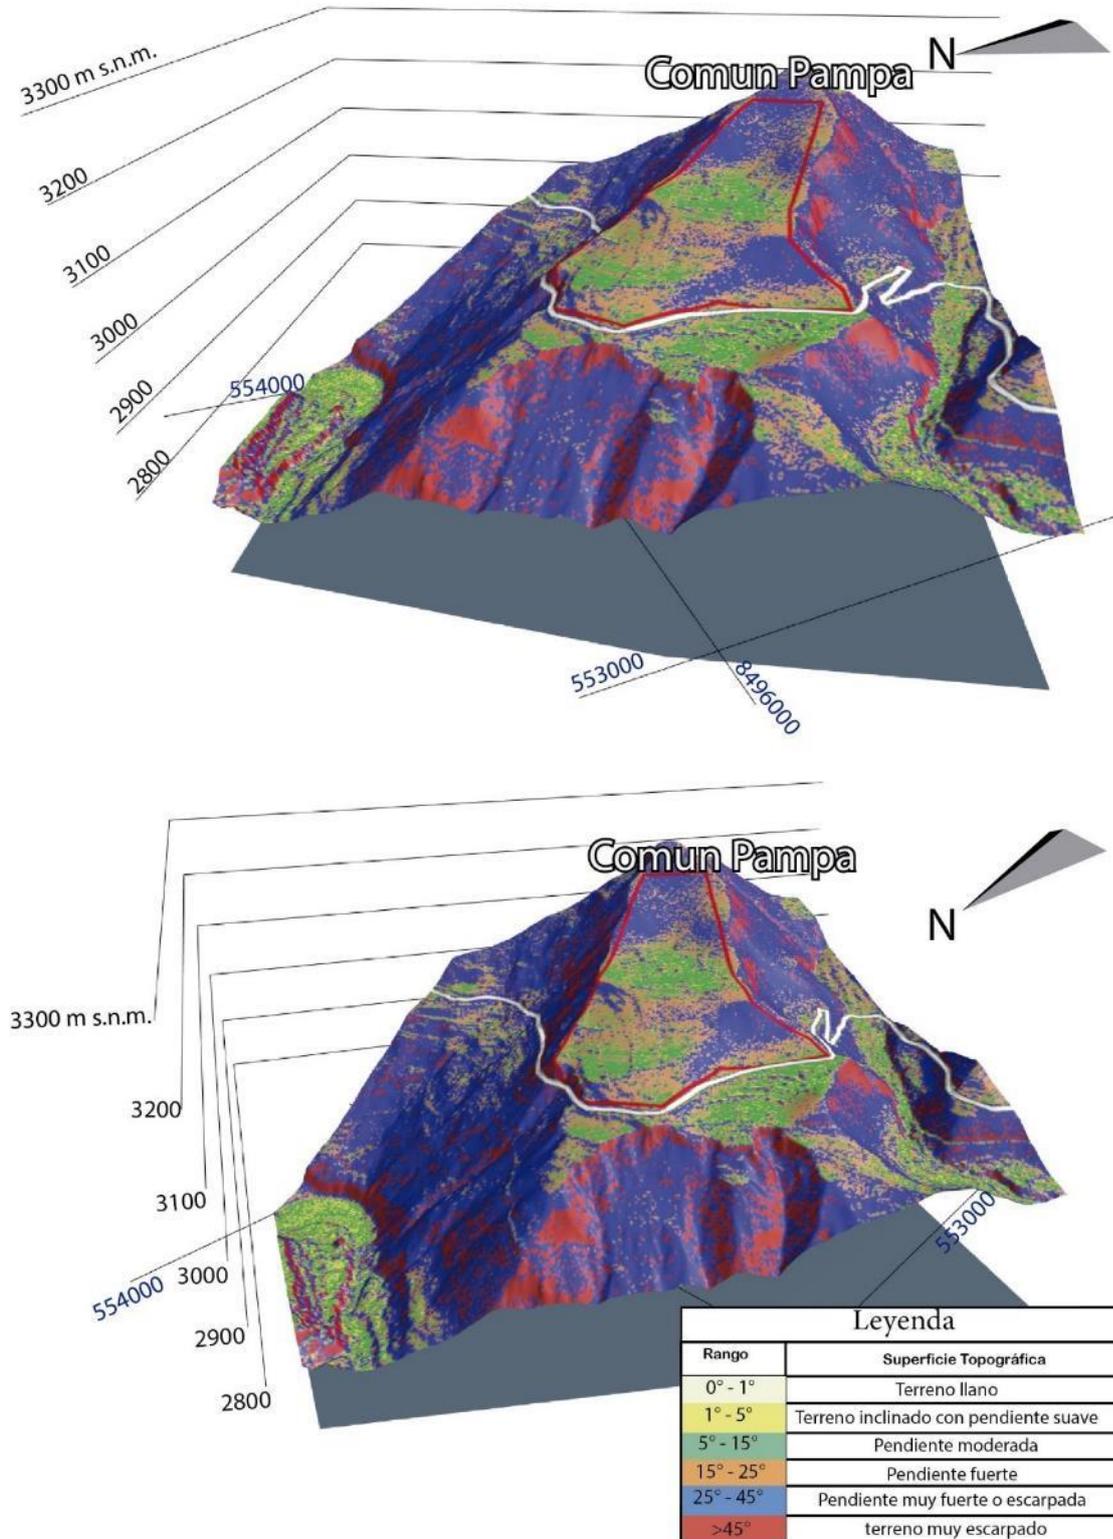
**Sector Comun Pampa:** en este sector predomina los rangos de pendiente moderado ( $5^{\circ}$ - $15^{\circ}$ ) y fuerte ( $15^{\circ}$ - $25^{\circ}$ ), circunscrito por laderas con pendientes promedio de hasta  $40^{\circ}$ , que descienden por el NW hacia el río Pampas, y por el SW hacia la quebrada Jatunhuayco.(figura 18).

**Figura 18.** Pendientes en el sector Comun Pampa.

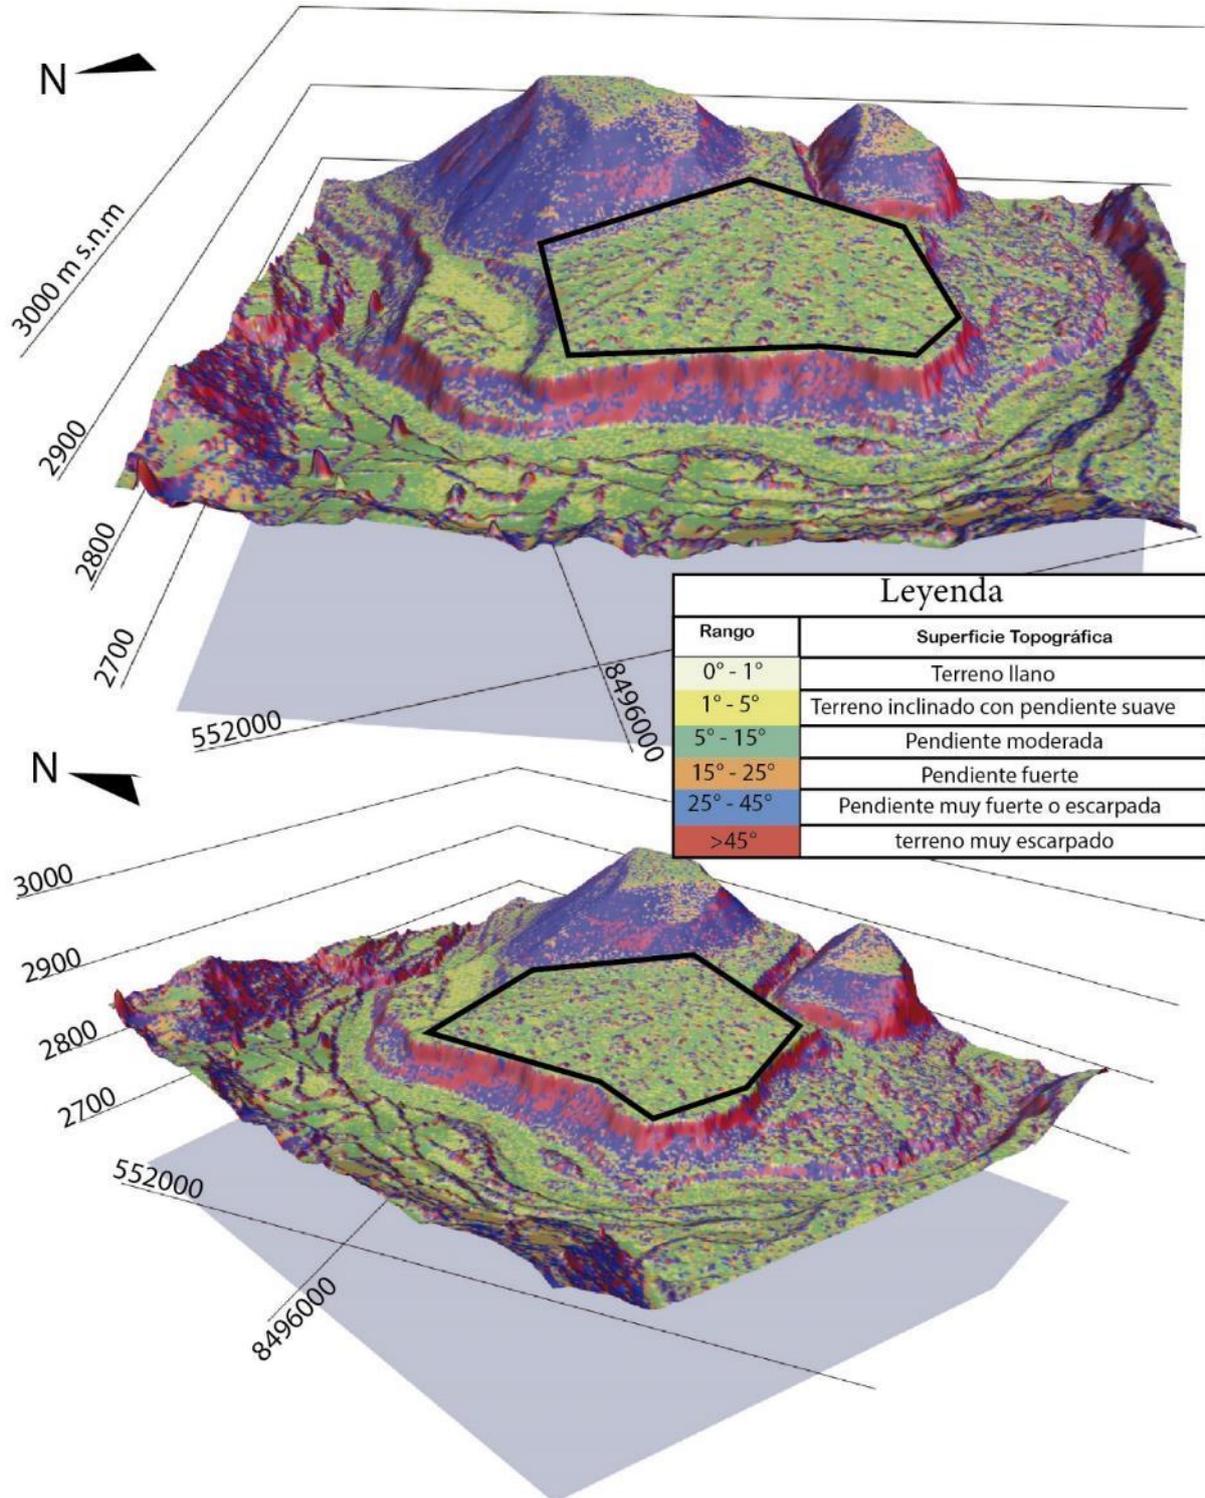
Sector Muyocc Pampa: en este sector predomina los rangos de pendiente suave ( $1^{\circ}$ - $5^{\circ}$ ) y moderada ( $5^{\circ}$ - $15^{\circ}$ ). Hacia el NE se pueden observar lomadas en rocas sedimentarias con pendientes escarpadas, de igual manera las laderas del sector Muyocc Pampa (acantilado de abanico aluvial), presenta pendientes verticalizadas muy escarpadas de aproximadamente  $85^{\circ}$  a  $87^{\circ}$  (figura 19).

**Figura 19.** Pendientes en el sector Muyocc Pampa

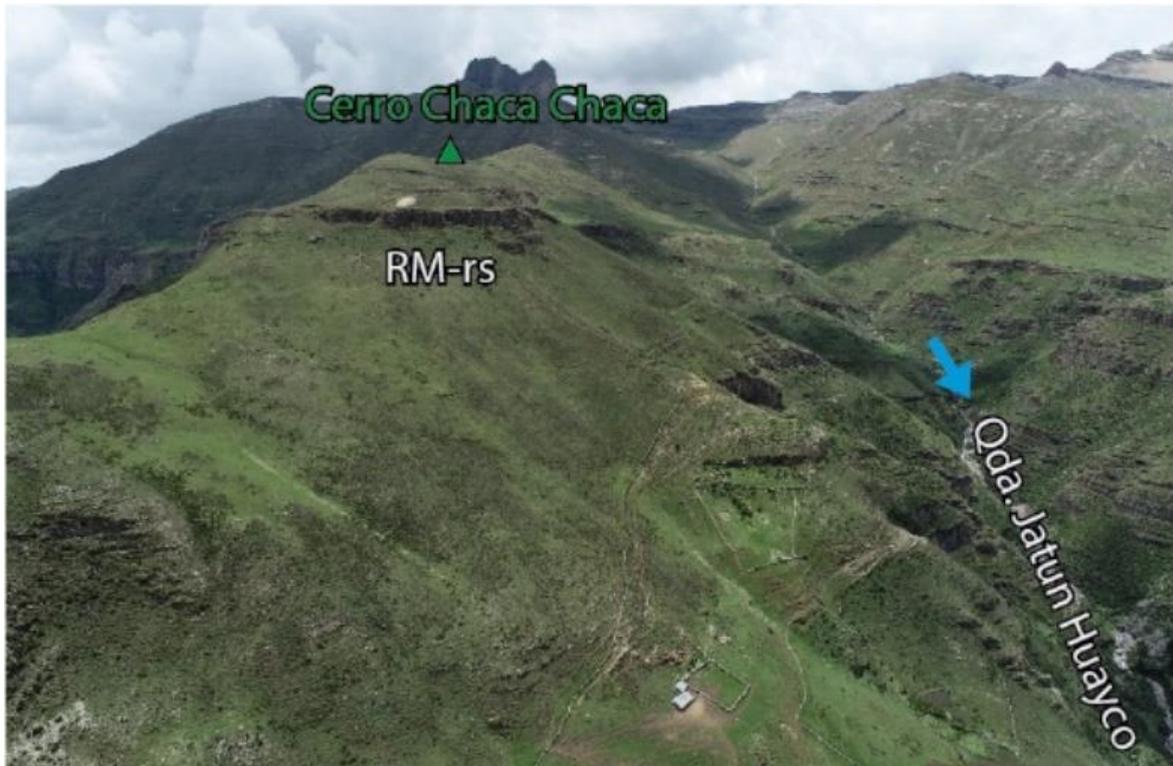
Las laderas de esta montaña se encuentran mayoritariamente en el rango de pendientes escarpadas (25°-45°) y en menor proporción el rango de pendientes fuerte (15°-25°), es en estos sectores donde se han producido deslizamientos antiguos cuyos depósitos cubren parcialmente las laderas. También se puede observar el rango de pendientes muy escarpadas

(>45°), correspondiente a sectores donde predominan la ocurrencia de derrumbes y caída de bloques (figuras 20 y 21).

**Figura 20.** Montaña en roca sedimentaria superior al sector Chaca Chaca, obsérvese disectada por la quebrada Jatunhuayco

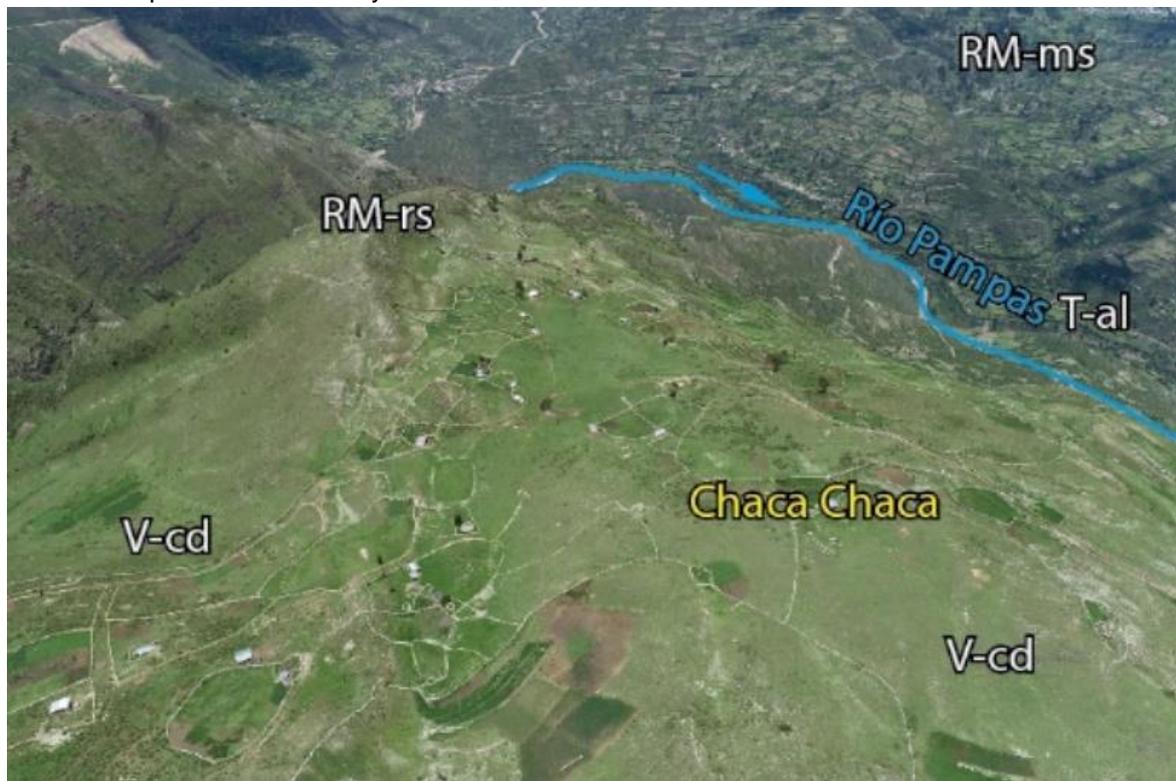
**Figura 21.** Montaña en roca sedimentaria flanqueada por depósitos coluvio-deluviales en el sector Chaca Chaca.

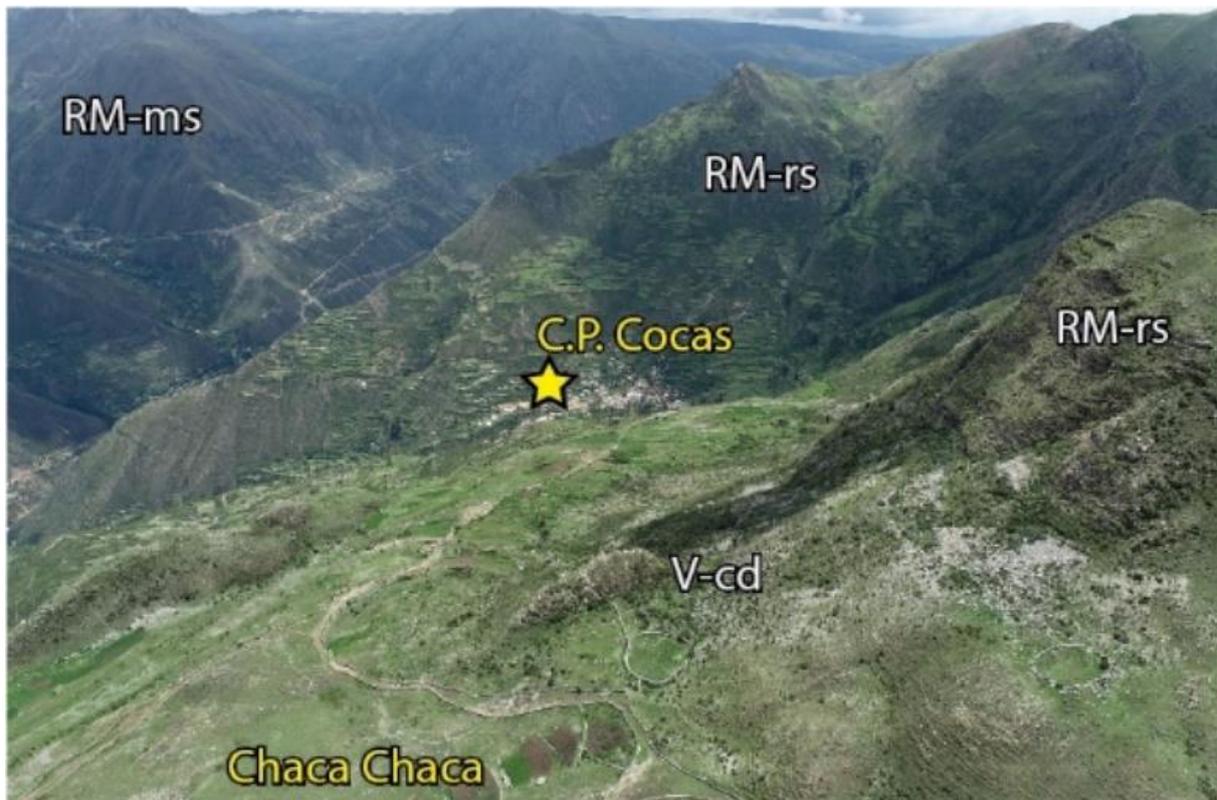
**Subunidad de vertiente o piedemonte coluvio-deluvial (V-cd):** Unidad formada por la acumulación intercalada de materiales de origen coluvial y deluvial. Se encuentra interestratificada y no es posible separarla como unidades individuales. Se encuentra acumulada al pie de laderas de montañas o acantilados de valles, corresponden a zonas de deslizamientos y derrumbes entreverados con depósitos deluviales de bajo recorrido, conformado por suelos arcillosos y químicos provenientes de la disolución calcárea de afloramientos superiores, cubren parte de las laderas del cerro Chaca Chaca y son altamente susceptible a la ocurrencia de deslizamientos y derrumbes (figura 23).

**Figura 23.** Geformas alrededor del C.P. Cocas, montañas en rocas sedimentarias (RM-rs) y vertiente coluvio-deluvial (V-cd)
